UNIVERSIDAD NACIONAL DE CAJAMARCA

“EVALUACIÓN DEL ESTADO DE CONSERVACIÓN DE PAVIMENTO FLEXIBLE EN LA CARRETERA CAJAMARCA – PORCÓN BAJO, Km 6.00 AL Km 14.00 POR EL MÉTODO VIZIR”

TESIS PARA OPTAR EL TÍTULO PROFESIONAL DE INGENIERO CIVIL

BACH. ING. CIVIL. JAMERLI RODRIGUEZ BERNAL.

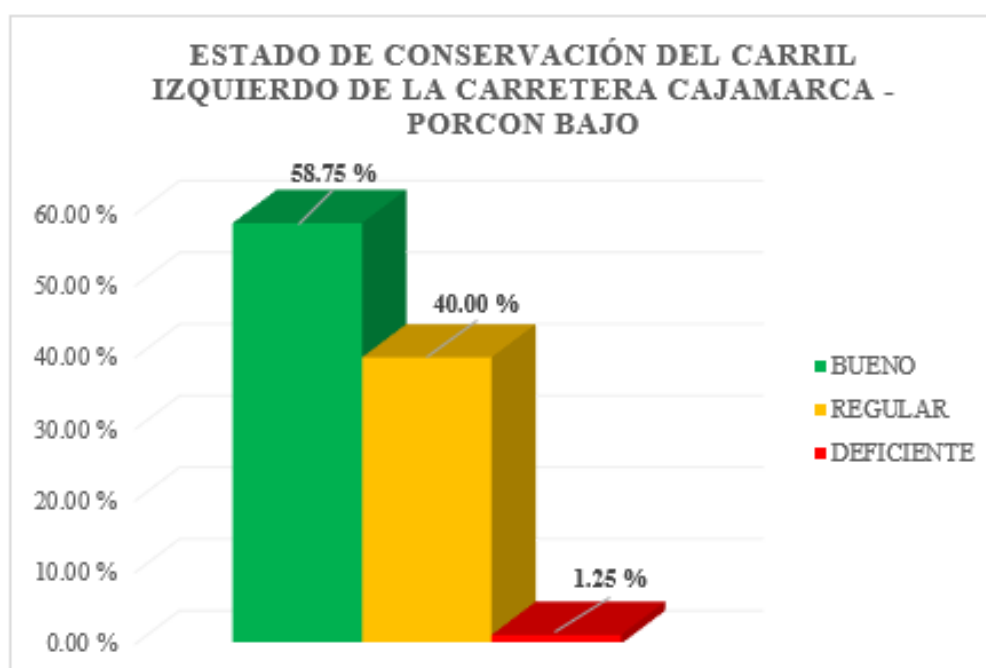
Figura 4. 1. Estado de conservación de la carretera Cajamarca – Porcon Bajo

En el gráfico adjunto se muestra el análisis de cada una de las calificaciones de acuerdo al estado de conservación del tramo de vía en estudio, teniendo los siguientes resultados; estado de conservación BUENO un total de 47 muestras el cual representa un porcentaje del 58.75 %; estado de conservación REGULAR con un total de 32 muestras, lo que representa el 40.00 %, y un estado de conservación DEFICIENTE con un total de 1 muestra, lo que representa el 1.25 %.

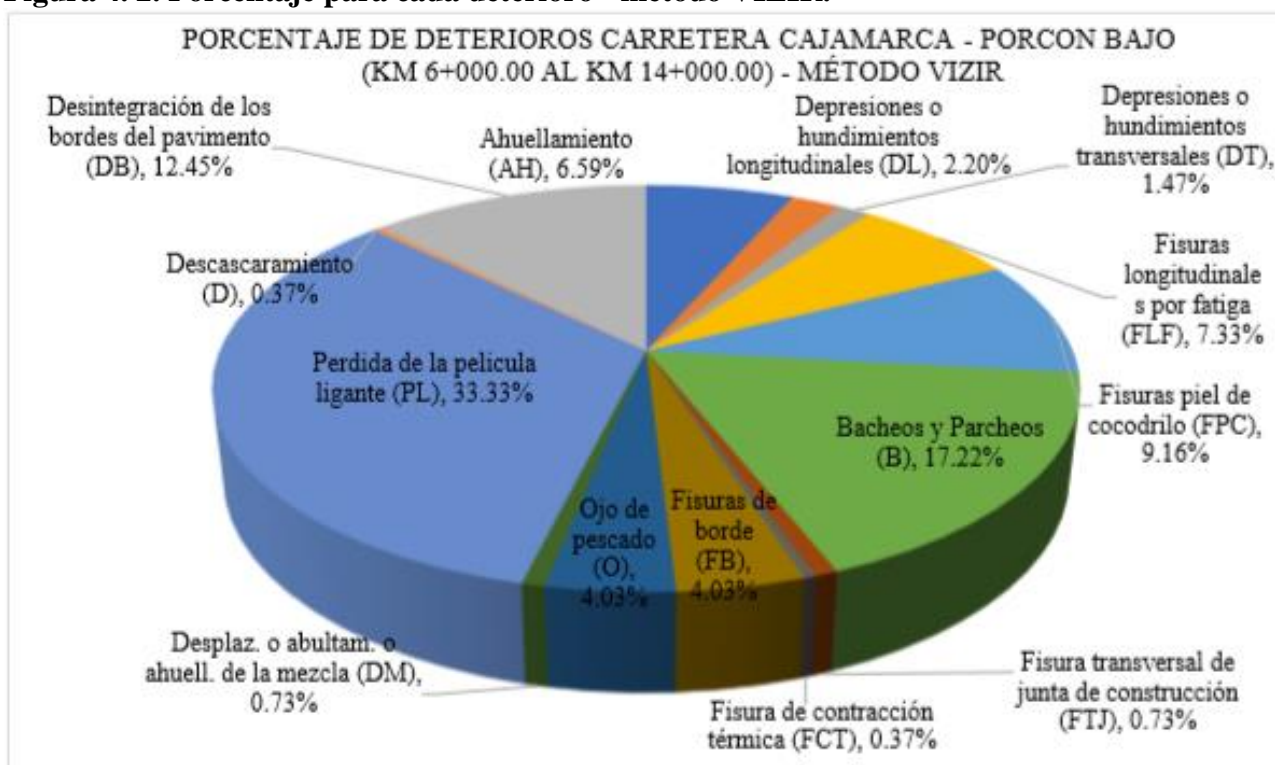
Figura 4. 2. Porcentaje para cada deterioro - método VIZIR.

Se observa en figura que el desgaste con mayor frecuencia de ocurrencia es la pérdida de la película ligante, con un total de 91 muestras de daño, lo que corresponde al 33.33%; y los de menor incidencia fueron las fisuras de contracción térmica (FCT) y el

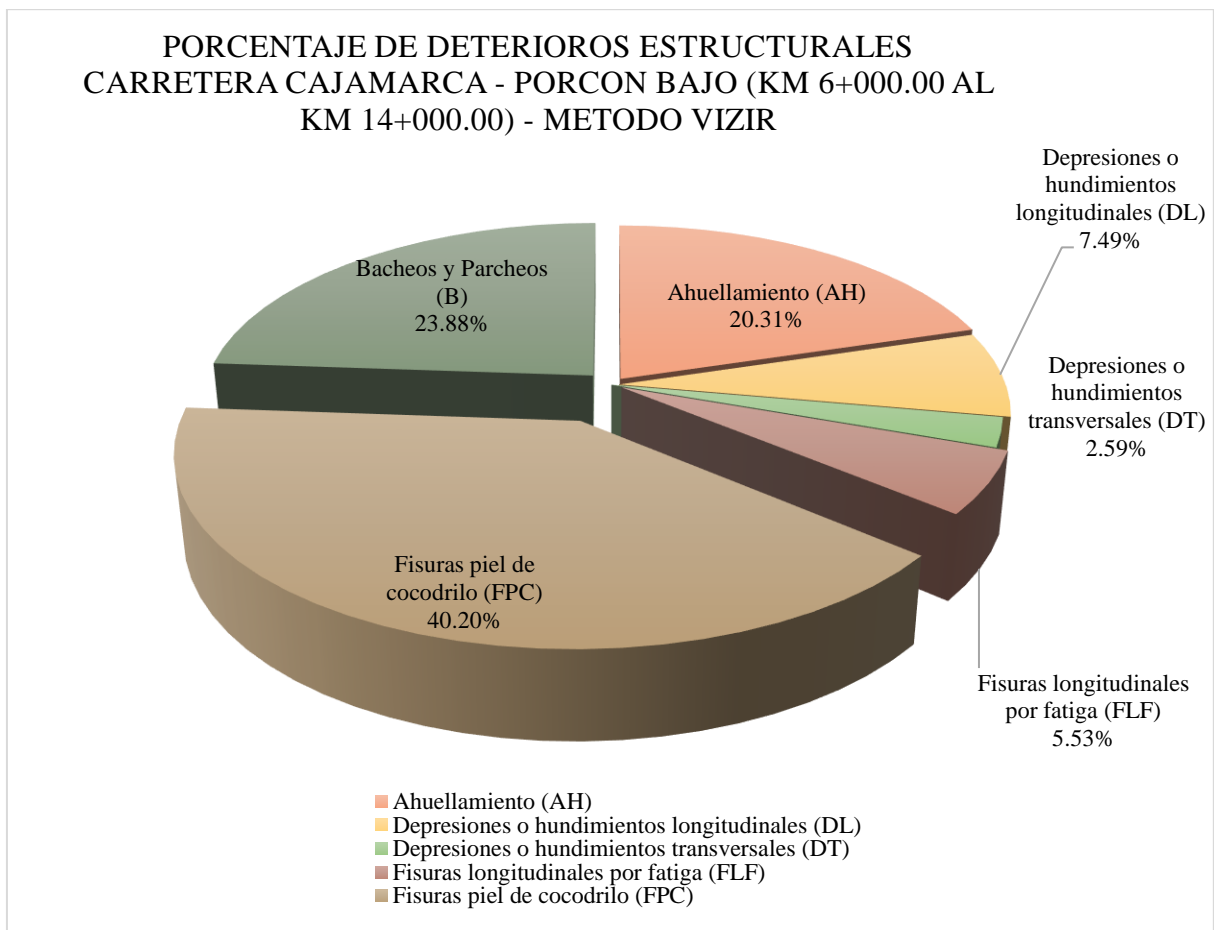
Figura 4. 3. Porcentaje de deterioros estructurales - método VIZIR.

En la tabla 4.7, se puede apreciar la totalidad del área afectada por deterioros estructurales, sumando un total de 346.675 metros cuadrados; siendo la suma del área de afectación de cada deterioro en sus tres niveles de gravedad.

En el gráfico se puede observar que el deterioro estructural más relevante es el por fisuras tipo piel de cocodrilo (FPC), encontrándose un total de 139.356 metros cuadrados de área afectada, lo que representa el 40.20 %.

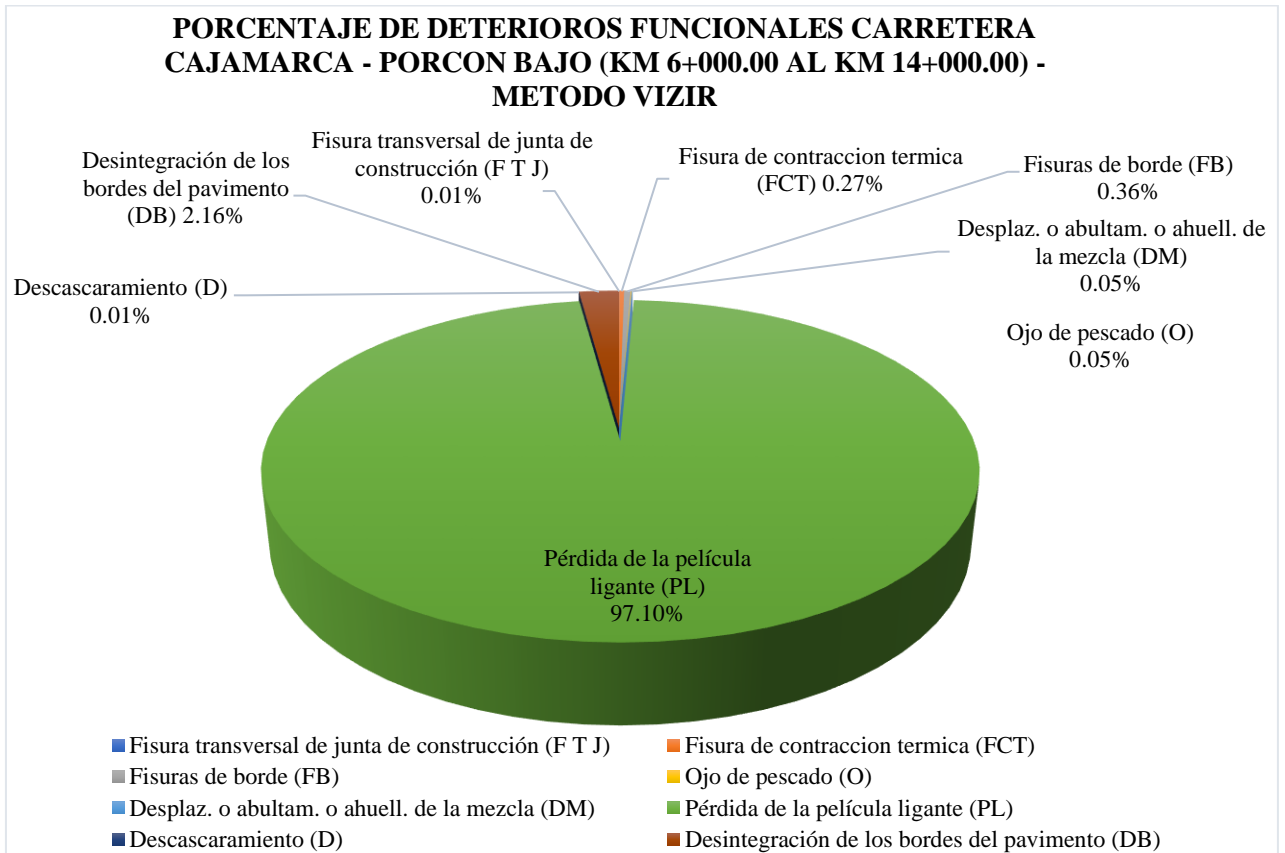
Figura 4. 4. Porcentaje de deterioros funcionales - método VIZIR.

En la tabla 4.10, se puede apreciar la totalidad del área afectada por deterioros funcionales, sumando un total de 2 643 035 m²; siendo la suma del área de afectación de cada deterioro en sus tres niveles de gravedad.

En el gráfico de la figura 4.7. se puede observar que el deterioro funcional más relevante es el por pérdida de la película ligante, encontrándose un total de 6355.30 metros cuadrados de área afectada, lo que representa el 87.37 %; seguido por el deterioro desintegración de los bordes del pavimento, encontrándose un total de 736.10 metros cuadrados de área afectada, lo que representa el 10.12 %; cabe mencionar además que el deterioro funcional menos relevante es el por fisuras longitudinales por junta de construcción, encontrándose un total de 0.783 metros cuadrados de área afectada, lo que representa el 0.011 %; seguido por el deterioro por fisuras transversales por junta de construcción, encontrándose un total de 1.038 metros cuadrados de área afectada, lo que representa el 0.014 %.

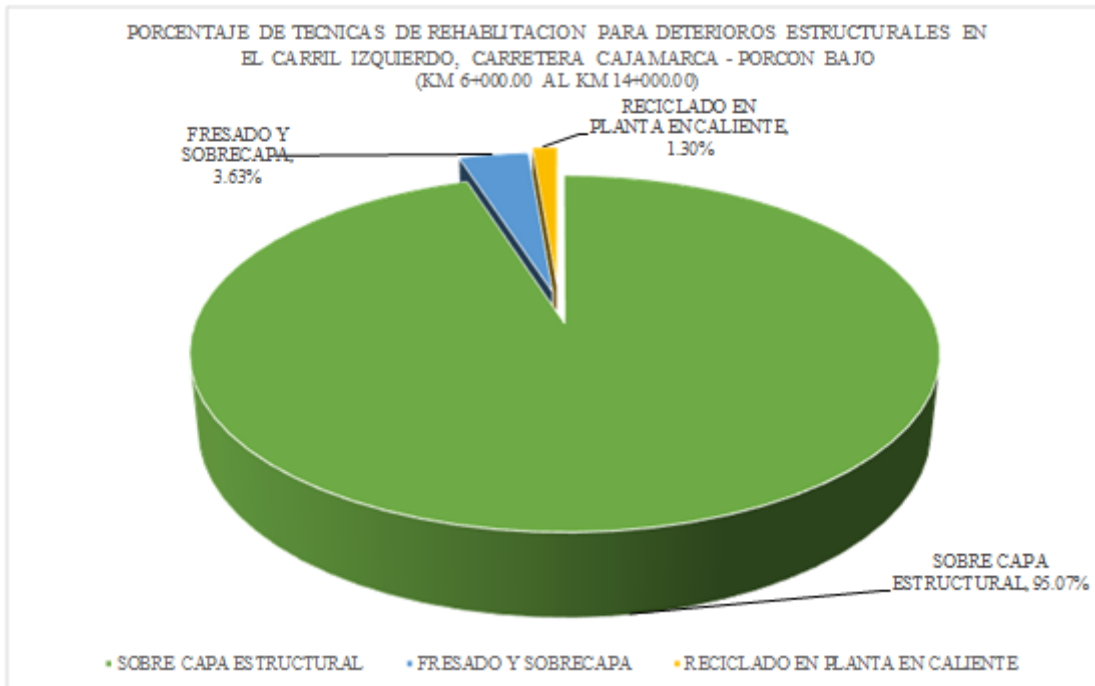
Figura 4. 5. Porcentaje de técnicas de rehabilitación - deterioros estructurales.

En la tabla 4.12, se puede apreciar la totalidad del área afectada a rehabilitar de deterioros estructurales, sumando un total de 262.475 m²; siendo la suma del área de afectación de cada deterioro en sus tres niveles de gravedad.

En el gráfico de la figura 4.8. se puede apreciar las técnicas de rehabilitación recomendadas para los deterioros estructurales inspeccionados, sumando una totalidad de 262.475 metros cuadrados de área a rehabilitar; siendo la técnica, sobrecapa estructural la más recurrente, encontrándose un área total a rehabilitar de 249.531 metros cuadrados, representando el 95.07 %; seguido por la técnica de rehabilitación, fresado y sobrecapa, encontrándose un área total a rehabilitar de 9.522 metros cuadrados, representado el 3.63 % y finalmente la técnicas de rehabilitación menos recurrente, reciclado en planta en caliente, encontrándose un área total a rehabilitar de 3.422 metros cuadrados, representando el 1.30 %.

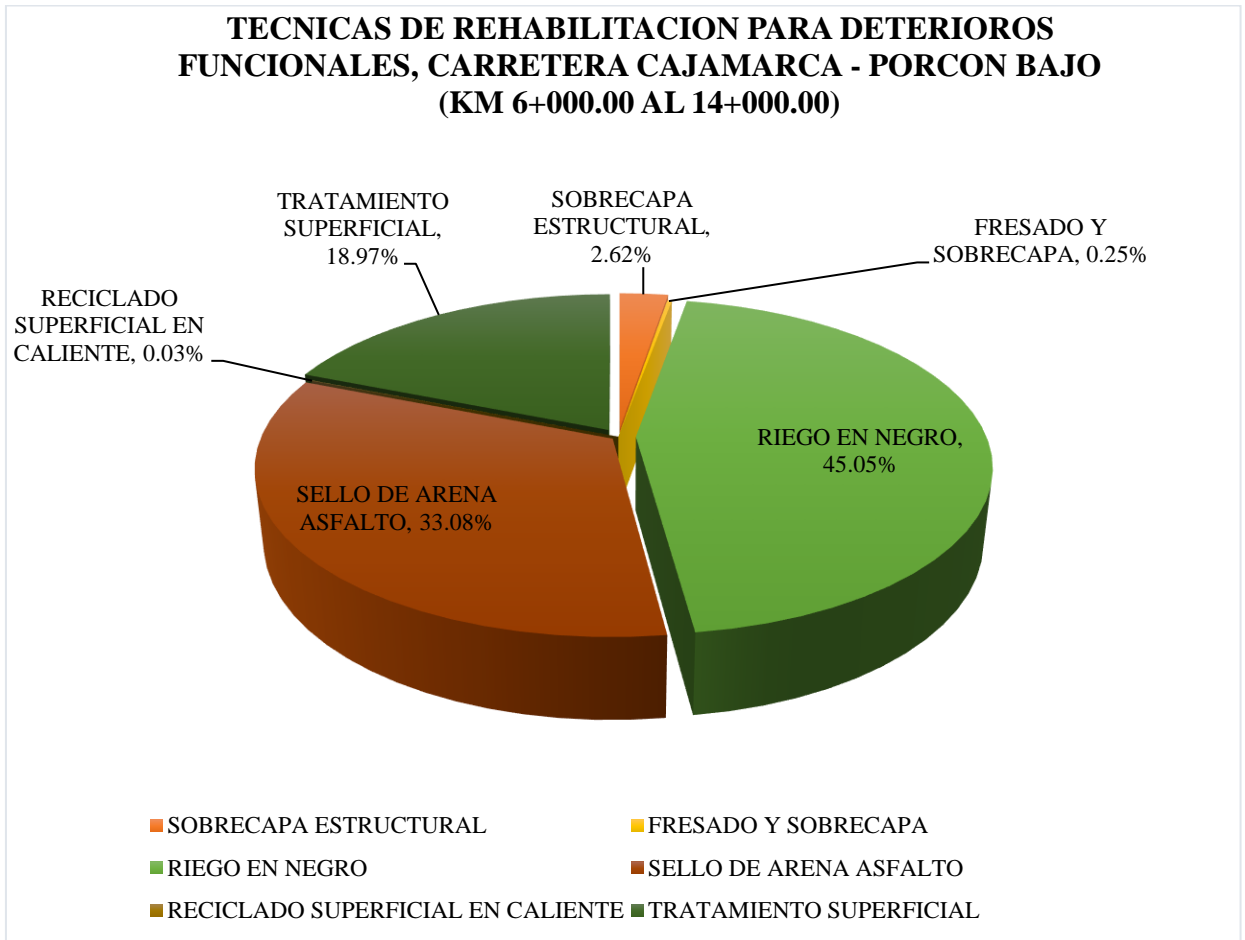
Figura 4. 6. Porcentaje de técnicas de rehabilitación - deterioros funcionales.

En la tabla 4.14, se puede apreciar la totalidad del área afectada a rehabilitar de deterioros funcionales, sumando un total de 2633.831 m²; siendo la suma del área de afectación de cada deterioro en sus tres niveles de gravedad.

En el gráfico de la figura 4.9. observamos que la técnica riego en negro la más recurrente, encontrándose un área total a rehabilitar de 1 186.667 metros cuadrados, representando el 45.05 % que se aprecia en el gráfico de la figura 4.9. seguido por la técnica de rehabilitación, sello de arena asfalto, encontrándose un área total a rehabilitar de 871.242 metros cuadrados, representado el 33.08 % y finalmente las técnicas de rehabilitación menos recurrente, reciclado superficial en caliente, encontrándose un área total a rehabilitar de 0.756 metros cuadrados, representando el 0.03 %.

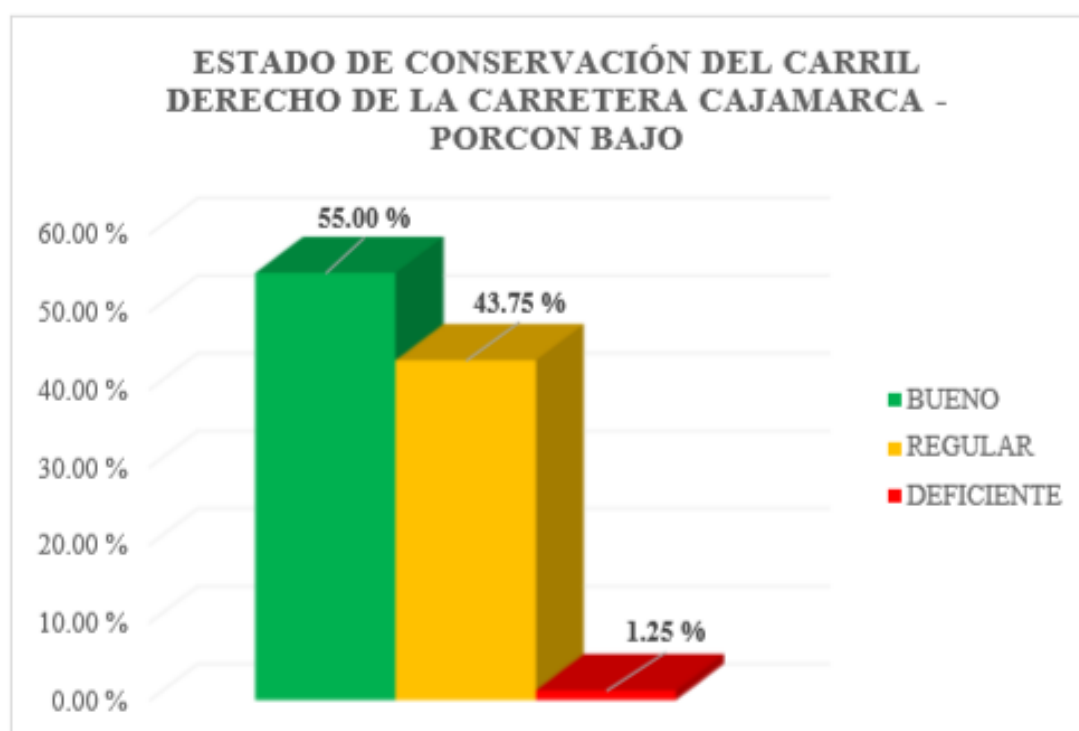
Figura 4. 7. Estado de conservación de la carretera Cajamarca – Porcon Bajo

En el gráfico adjunto se muestran detalladamente el análisis de cada una de las calificaciones de acuerdo al estado de conservación del tramo de vía en estudio, teniendo los siguientes resultados; estado de conservación BUENO un total de 44 muestras el cual representa un porcentaje del 55.00 %; estado de conservación REGULAR con un total de 35 muestras, lo que representa el 43.75 %, y un estado de conservación DEFICIENTE con un total de 1 muestra, lo que representa el 1.25 %.

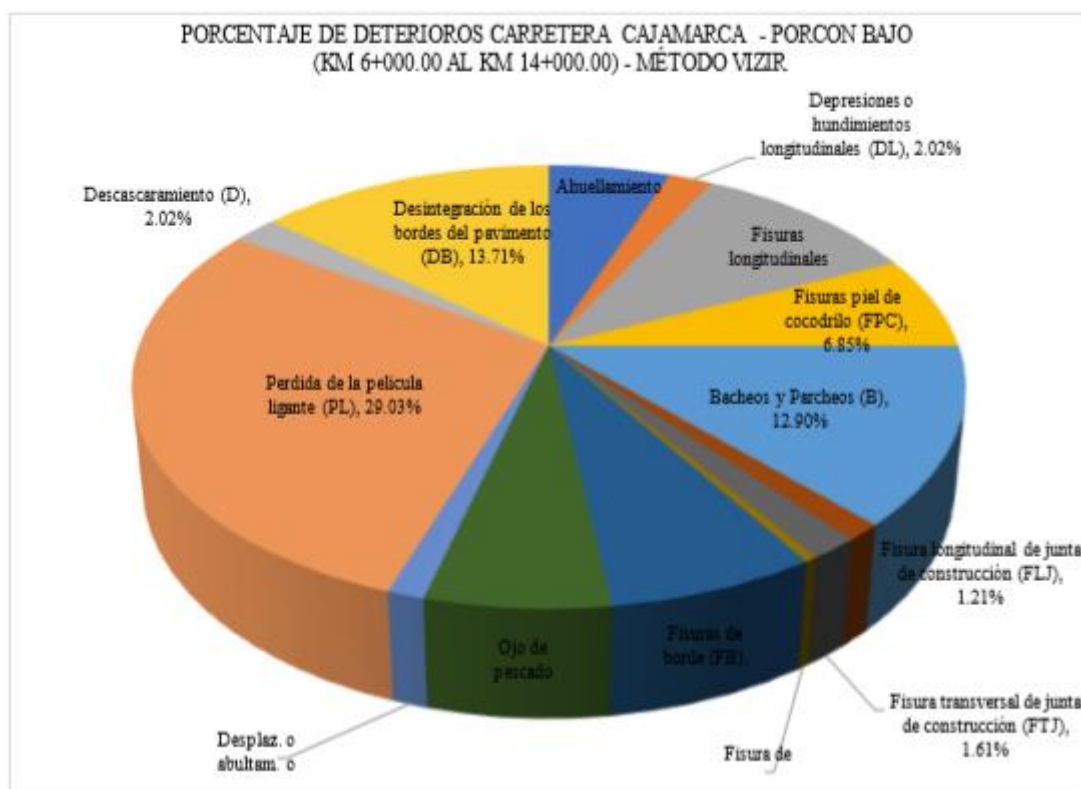
Figura 4. 8. Porcentaje para cada deterioro - método VIZIR.

Se aprecia que el deterioro de mayor incidencia es el de pérdida de película ligante, encontrándose un total de 72 deterioros, lo que representa el 29.03 %; y de menor

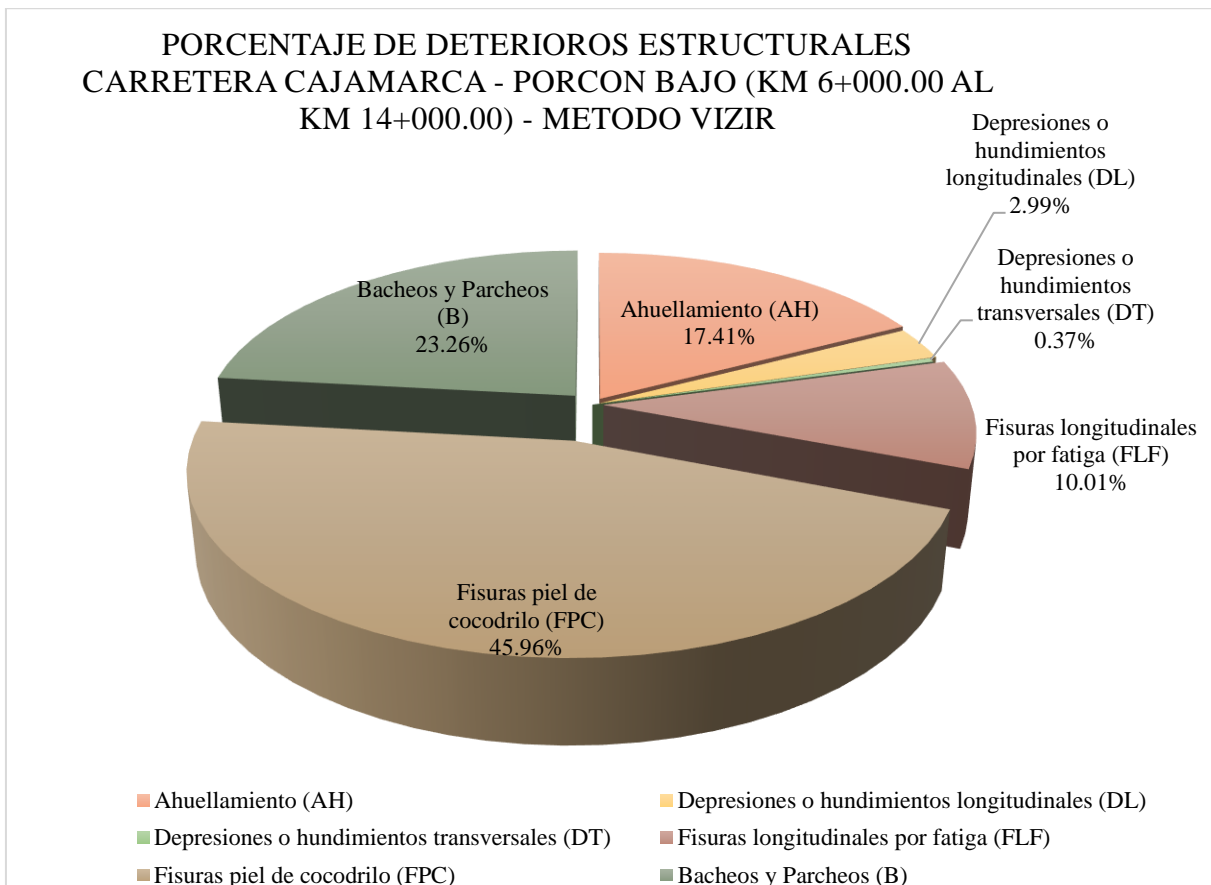
Figura 4. 9. Porcentaje de deterioros estructurales - método vizir.

En la tabla 4.21, se puede apreciar la totalidad del área afectada por deterioros estructurales, sumando un total de 248.804 m²; siendo la suma del área de afectación de cada deterioro en sus tres niveles de gravedad.

En el gráfico se puede observar que el deterioro estructural más relevante es el por fisuras tipo piel de cocodrilo (FPC), encontrándose un total de 114.348 metros cuadrados de área afectada, lo que representa el 45.96 %.

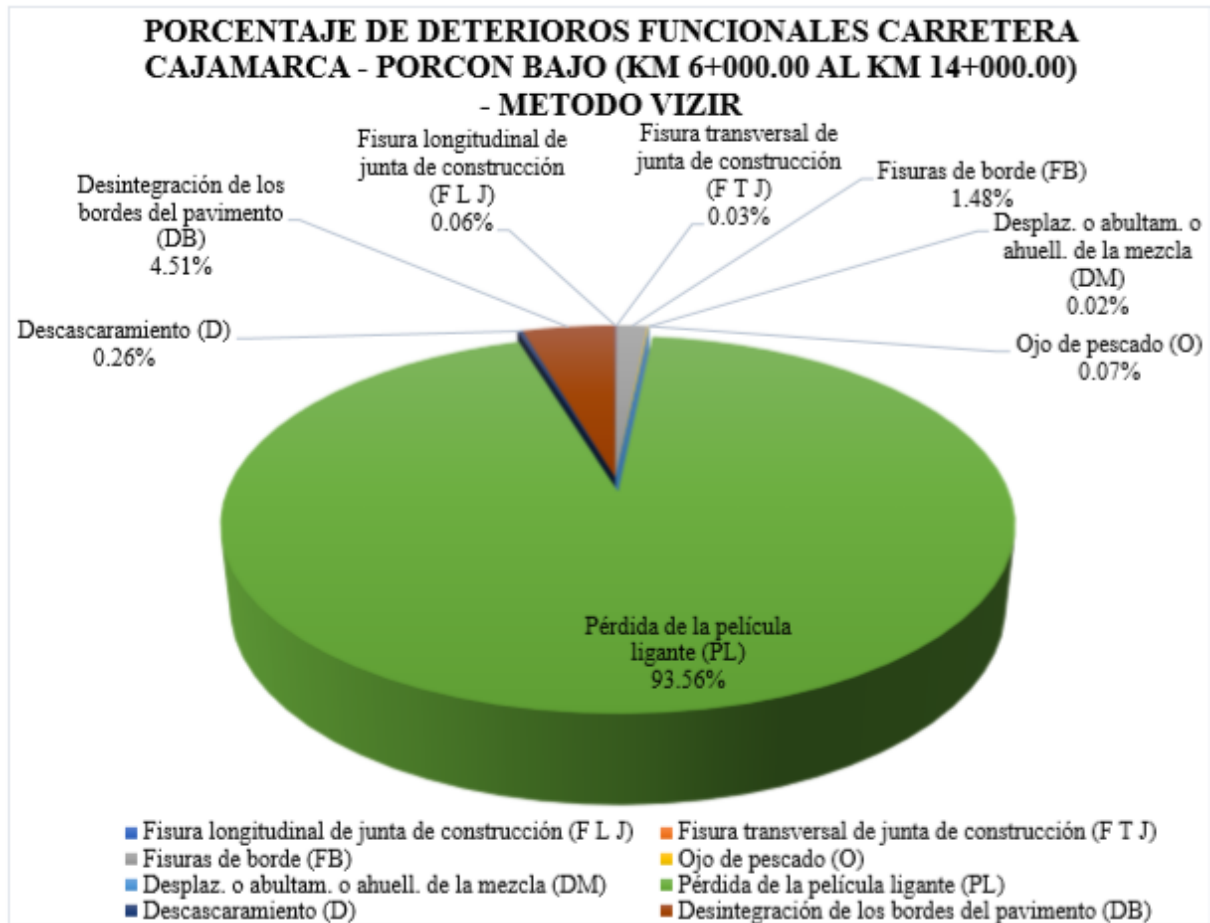
Figura 4. 2. Porcentaje de deterioros funcionales - método VIZIR.

En la tabla 4.24, se puede apreciar la totalidad del área afectada por deterioros funcionales, sumando un total de 2 582.513 m²; siendo la suma del área de afectación de cada deterioro en sus tres niveles de gravedad.

En el gráfico se puede observar que el deterioro funcional más relevante es el por pérdida de la película ligante, encontrándose un total de 2416.216 metros cuadrados de área afectada, lo que representa el 93.56 %; seguido por el deterioro desintegración de los bordes del pavimento, encontrándose un total de 116.503 metros cuadrados de área afectada, lo que representa el 4.51 %; cabe mencionar además que el deterioro funcional menos relevante es el desplazamientos o abultamientos o ahuellamiento de la mezcla, encontrándose un total de 0.638 metros cuadrados de área afectada, lo que representa el 0.025 %; seguido por el deterioro por fisuras transversales por junta de construcción, encontrándose un total de 0.765 metros cuadrados de área afectada, lo que representa el 0.030 %.

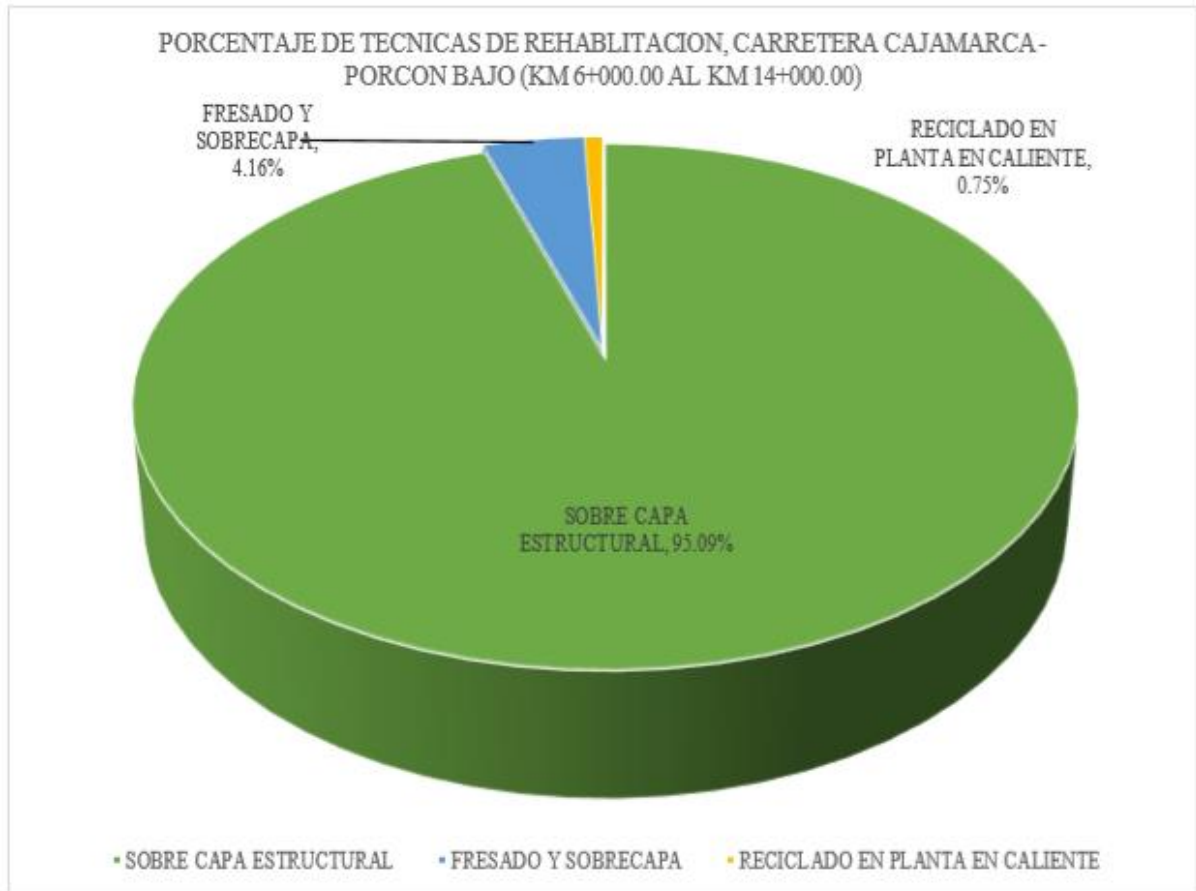
Figura 4. 3. Porcentaje de técnicas de rehabilitación - deterioros estructurales.

En la tabla 4.26, se puede apreciar la totalidad del área afectada a rehabilitar de deterioros estructurales, sumando un total de 186.627 m²; siendo la suma del área de afectación de cada deterioro en sus tres niveles de gravedad.

En el gráfico de la figura 4.17 se puede apreciar las técnicas de rehabilitación recomendadas para los deterioros estructurales inspeccionados, sumando una totalidad de 186.627 metros cuadrados de área a rehabilitar; siendo la técnica, sobrecapa estructural la más recurrente, encontrándose un área total a rehabilitar de 177.456 metros cuadrados, representando el 95.09 %; seguido por la técnica de rehabilitación, fresado y sobrecapa, encontrándose un área total a rehabilitar de 7.767 metros cuadrados, representado el 4.16 % y finalmente la técnicas de rehabilitación menos recurrente, reciclado en planta en caliente, encontrándose un área total a rehabilitar de 1.404 metros cuadrados, representando el 0.75 %.

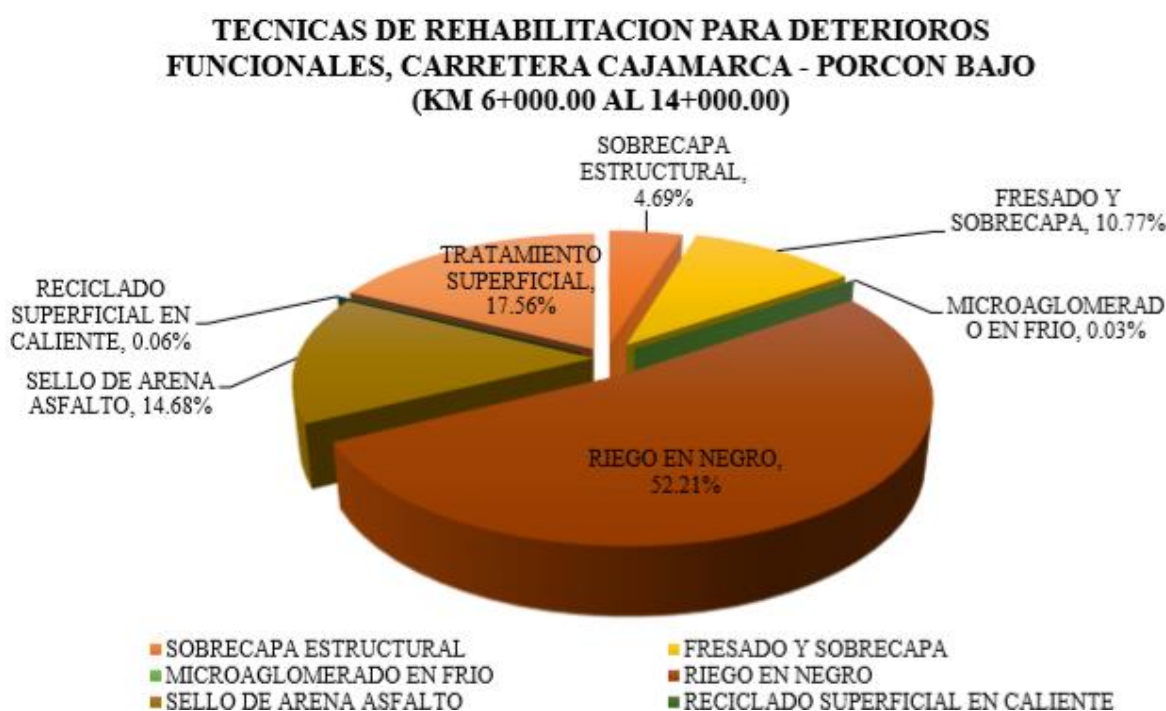
Figura 4. 4. Porcentaje de técnicas de rehabilitación - deterioros funcionales.

En la tabla 4.28, se puede apreciar la totalidad del área afectada a rehabilitar de deterioros funcionales, sumando un total de 2440.019 m²; siendo la suma del área de afectación de cada deterioro en sus tres niveles de gravedad.

En el gráfico de la figura 4.18. se puede apreciar las técnicas de rehabilitación recomendadas para los deterioros funcionales inspeccionados, siendo la técnica, riego en negro la más recurrente, representando un 52.21 %; seguido por la técnica de rehabilitación, tratamiento superficial con el 17.56 % y finalmente la técnicas de rehabilitación menos recurrente, reciclado superficial en caliente, con el 0.06 %.

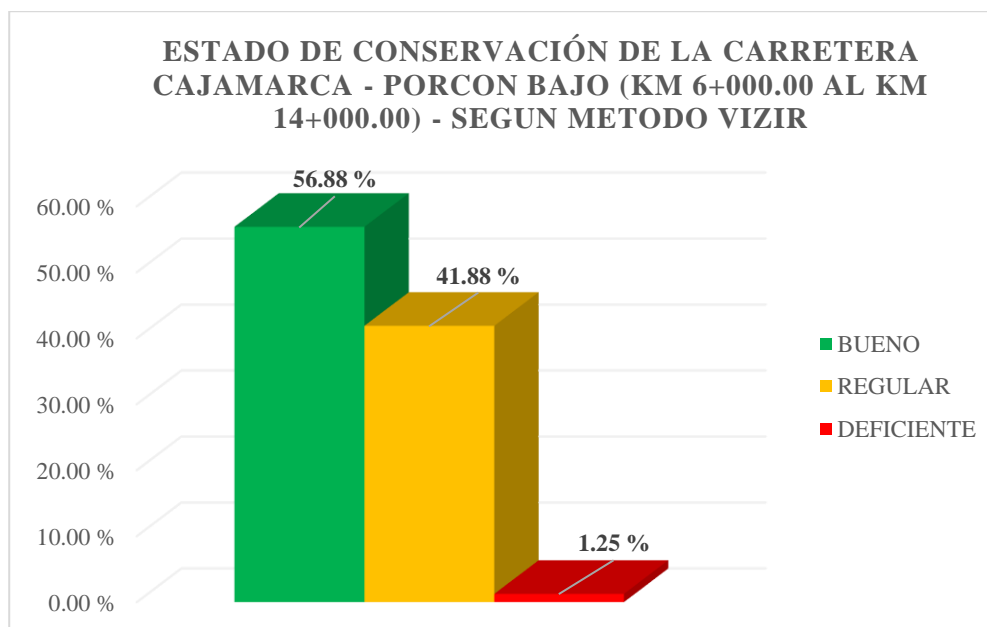
Figura 4. 5.Estado de conservación de la carretera Cajamarca – Porcon Bajo

En el gráfico adjunto se muestra el análisis de las calificaciones de acuerdo al estado de conservación del tramo de vía en estudio, teniendo los siguientes resultados; estado de

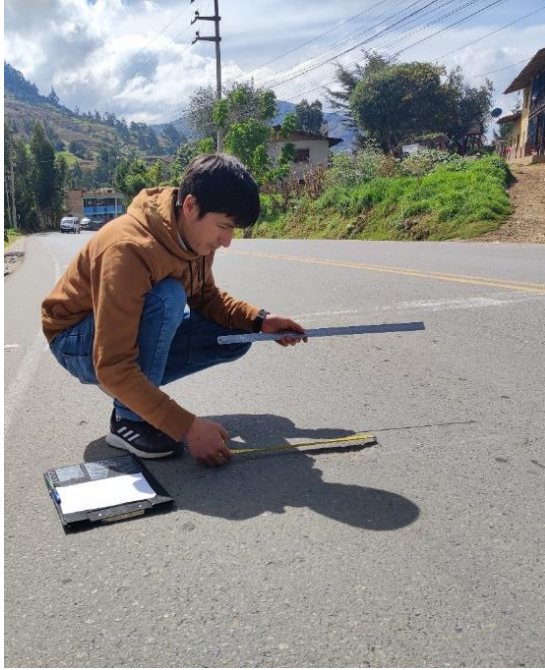
Fotografía 9: Medición de deterioro superficial en el carril derecho de la progresiva Km: 6+000.00 - 6+100.00 deterioro Ahuellamiento (AH), M-1

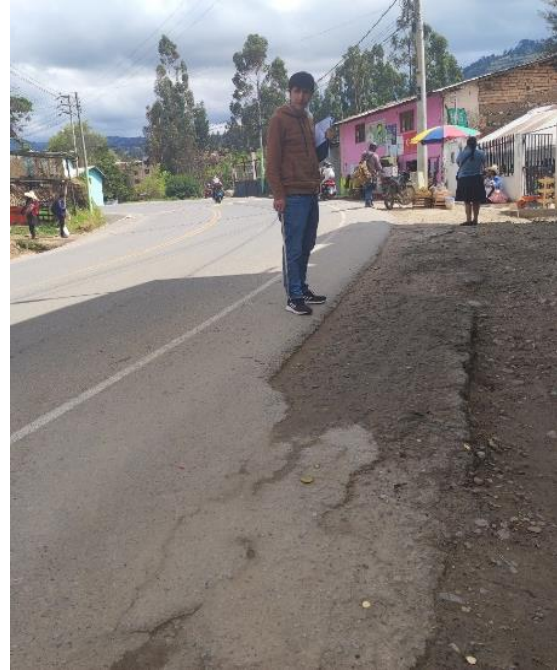
Fotografía 10: Deterioro superficial en el carril derecho de la progresiva 6+200.00 - 6+300.00 desintegración de los bordes del pavimento. M-3

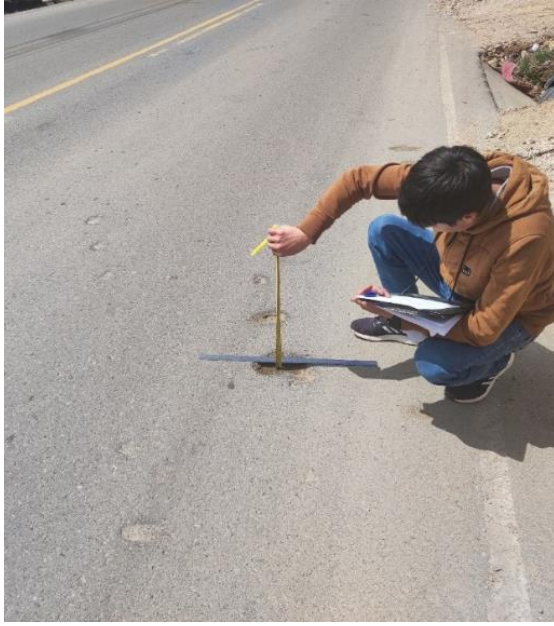
Fotografía 13: Medición de deterioro superficial en el carril derecho de la progresiva Km: 7+200.00 - 7+300.00 deterioro Ojo de pescado (O) M-13

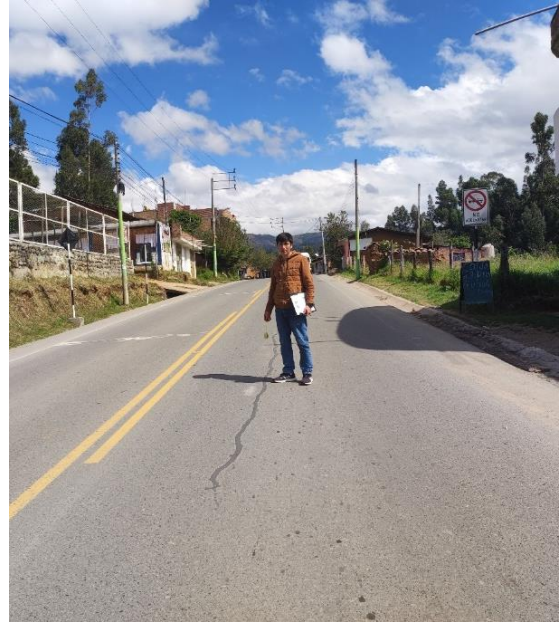
Fotografía 14: Deterioro superficial en el carril derecho de la progresiva 7+500.00 - 7+600.00 deterioro fisura longitudinal por fatiga M-16

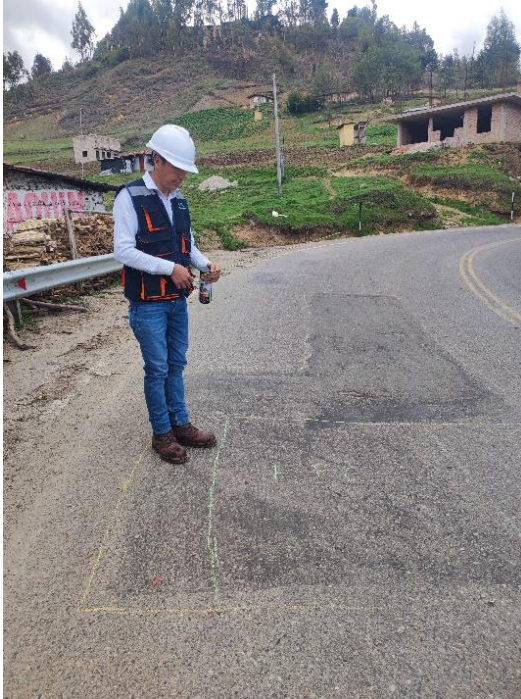
Fotografía 21: Deterioro superficial en la progresiva Km: 9+300.00 - 9+400.00 carril izquierdo bacheos y parcheos B M-34

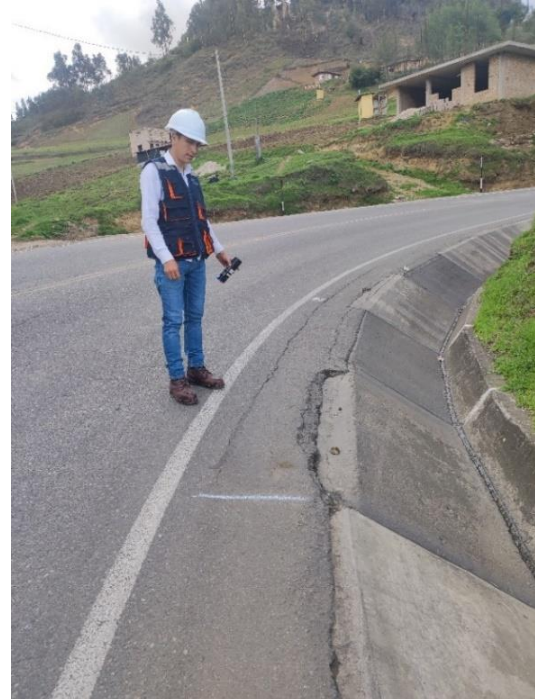
Fotografía 22: Deterioro superficial en la progresiva Km: 9+700.00 - 9+800.00 carril derecho desintegración de Bordes del Pavimento DB M-34

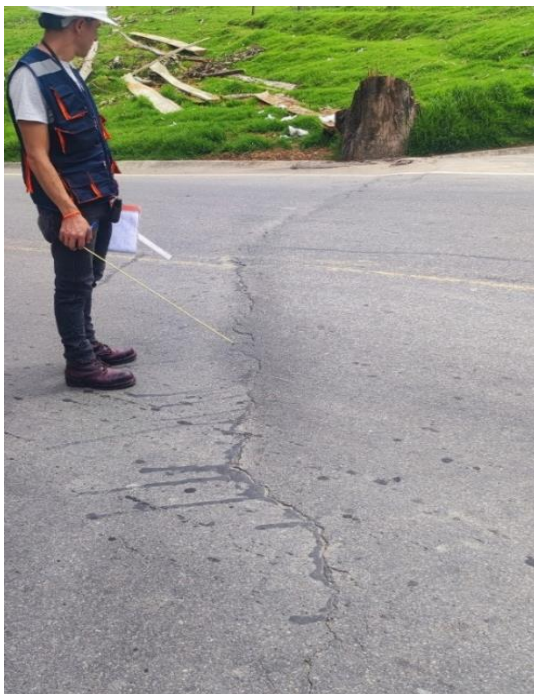
Fotografía 23: Deterioro superficial progresiva Km: 9+900.00 - 10+000.00 carril derecho fisura transversal de junta de construcción FTJ M-40

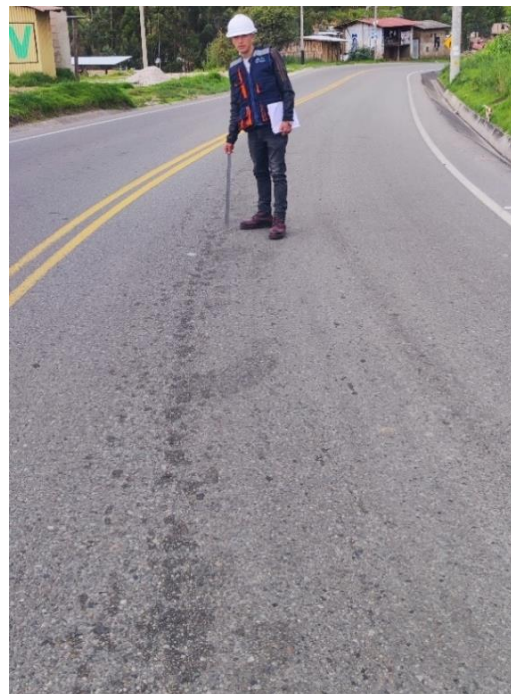
Fotografía 24: Deterioro superficial en la progresiva Km: 9+200.00 - 9+300.00 deterioro Perdida de la película ligante PL M-33

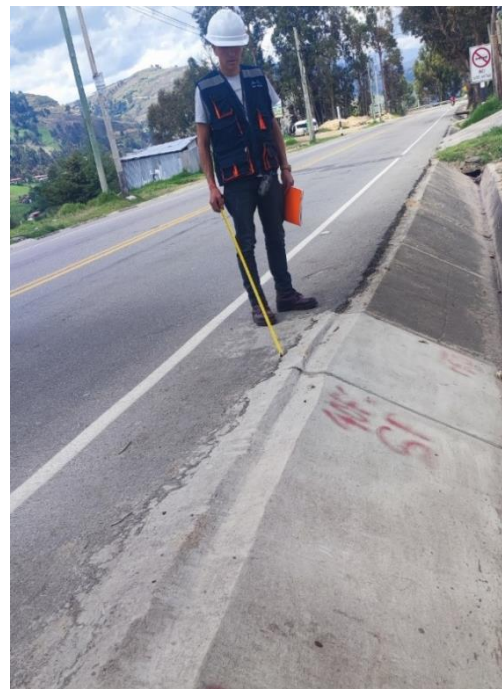
Fotografía 28: Medición de deterioro superficial en la progresiva Km: 10+400.00 - 10+500.00 carril derecho deterioro fisura de borde (FB) M-45

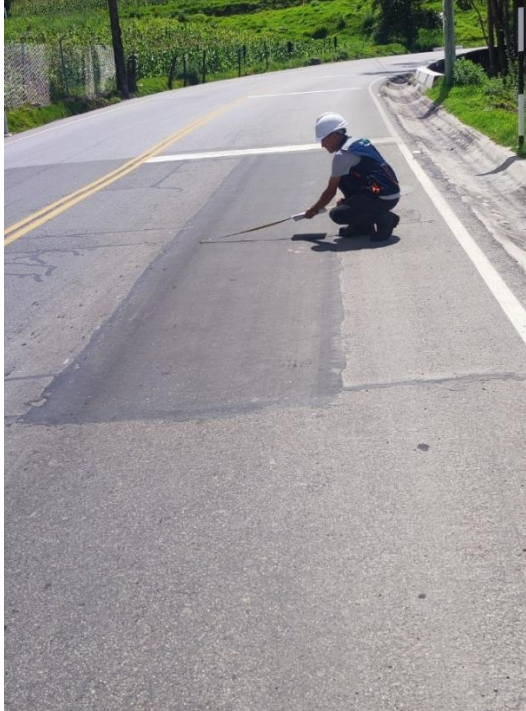
Fotografía 29: Medición deterioro superficial del carril derecho en la progresiva Km: 11+600.00 - 11+700.00 deterioro Bacheos y parcheo (B) M-57

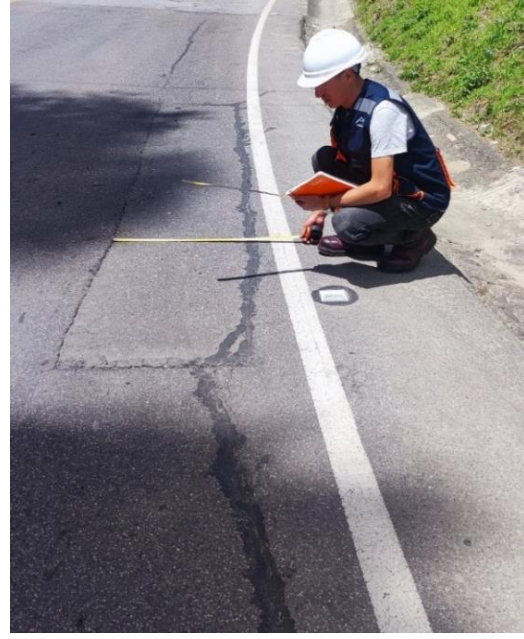
Fotografía 34: Medición de deterioro superficial en el carril izquierdo en la progresiva Km: 12+000.00 - 12+100.00 deterioro Bacheos y parcheo (B) M-61

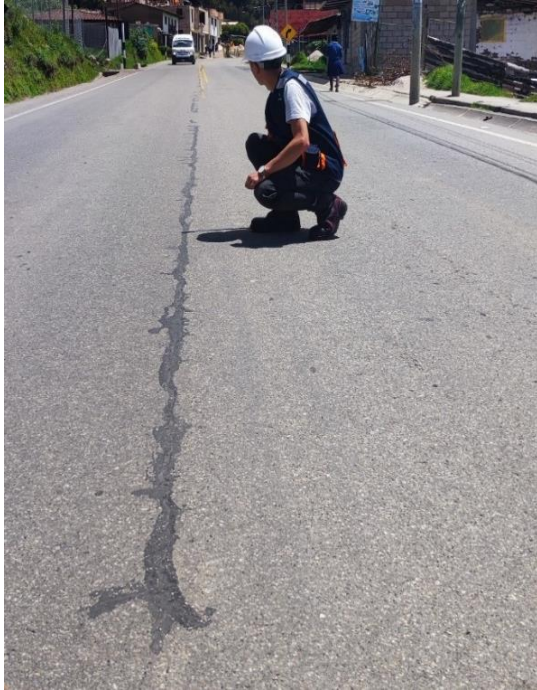
Fotografía 37: Medición de deterioro superficial en la progresiva Km: 13+600.00 - 13+700.00 carril derecho fisura longitudinal por fatiga (FLF) M-77.

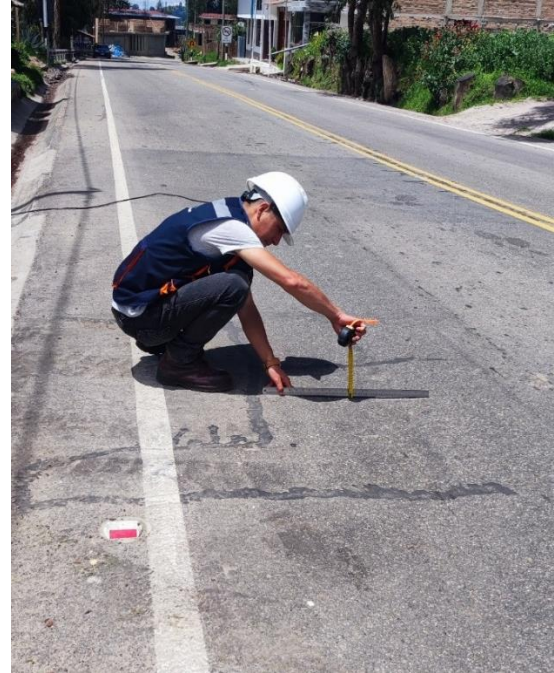
Fotografía 46: Deterioro superficial tipo Ahuellamiento (AH) en el Km: 13+000.00 - 14+000.00
