UNIVERSIDAD NACIONAL DE CAJAMARCA
FACULTAD DE INGENIERÍA
ESCUELA ACADÉMICO PROFESIONAL DE INGENIERÍA CIVIL

TESIS

**“EVALUACIÓN DEL ESTADO ACTUAL DEL PAVIMENTO FLEXIBLE
EN LA AV. INDEPENDENCIA, TRAMO: JR. SUCRE – AV. HÉROES DEL
CENEP, CAJAMARCA APLICANDO LOS MÉTODOS PCI Y VIZIR”**

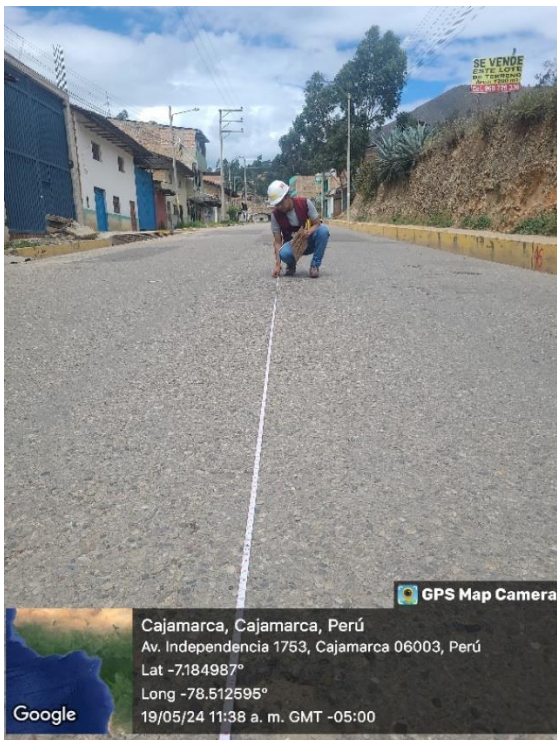
Fotografía 8 *Pulimiento de agregados. M16*

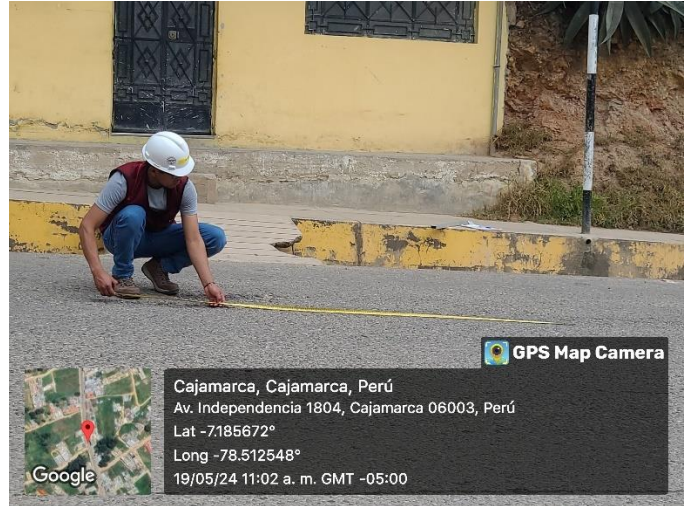
Fotografía 13 Fisuras longitudinales. M18

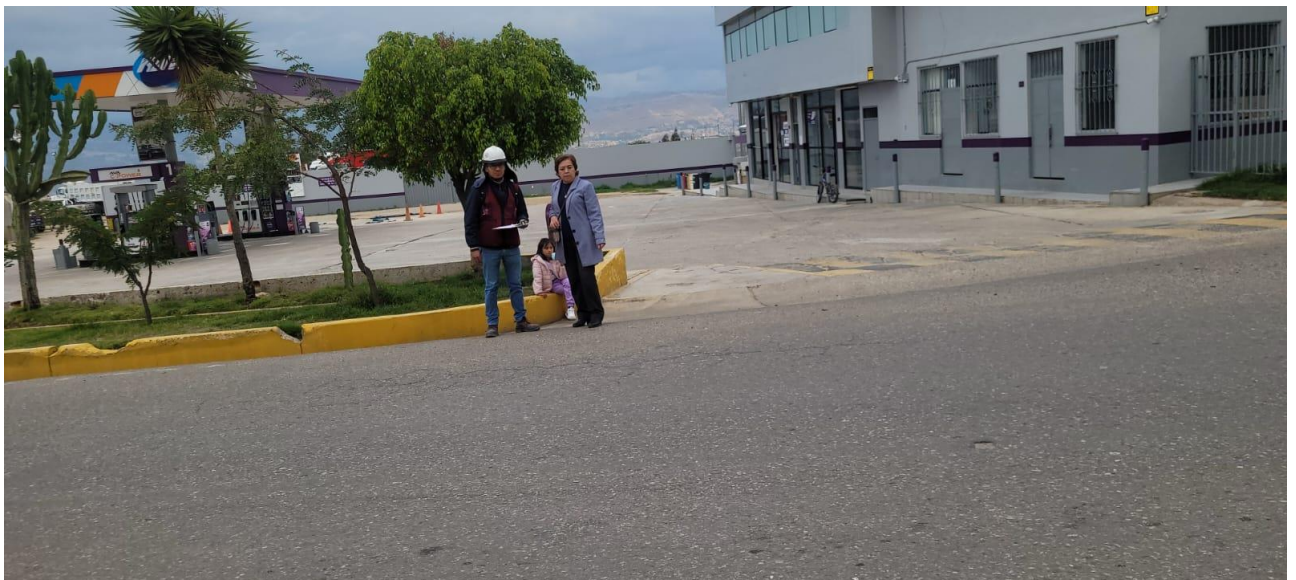
Fotografía 17 Fisura longitudinal. M46
