**"EVALUACIÓN DEL NIVEL DE RIESGO ESTRUCTURAL EN LAS VIVIENDAS
AUTOCONSTRUIDAS EN EL SECTOR 16 DE LA CIUDAD DE CAJAMARCA"**

Bach. ELVIS IVÁN HUATAY QUILICHE

2024

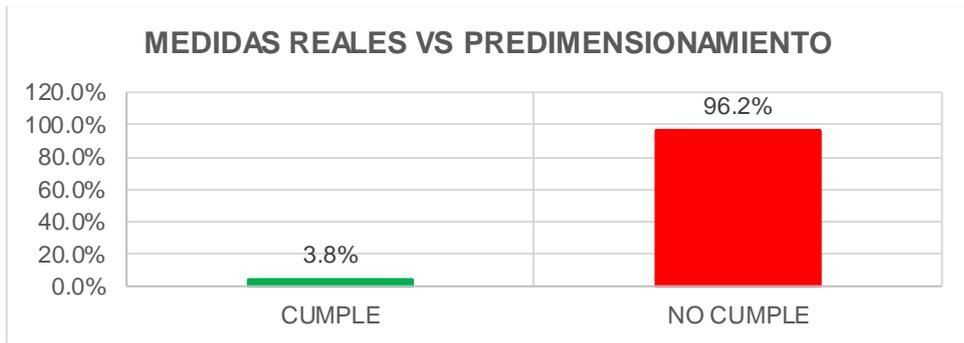
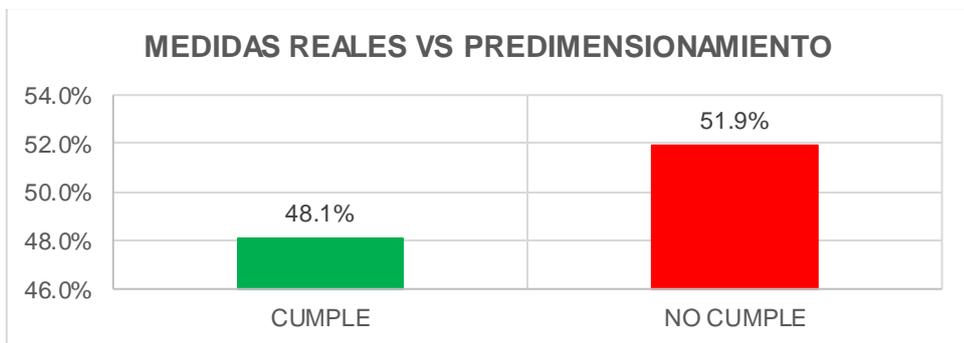
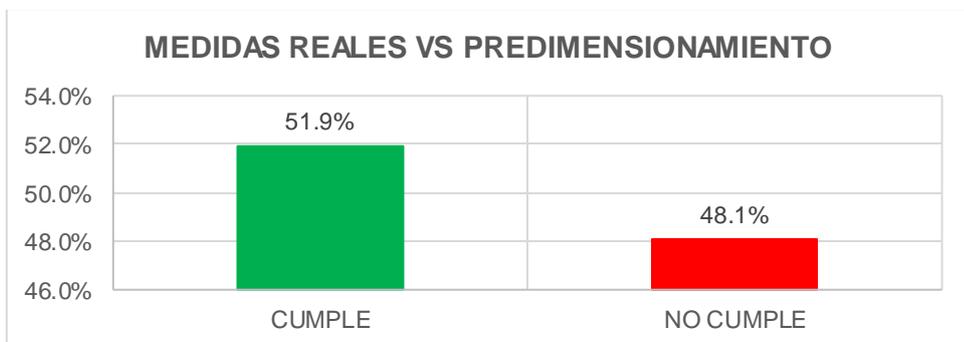
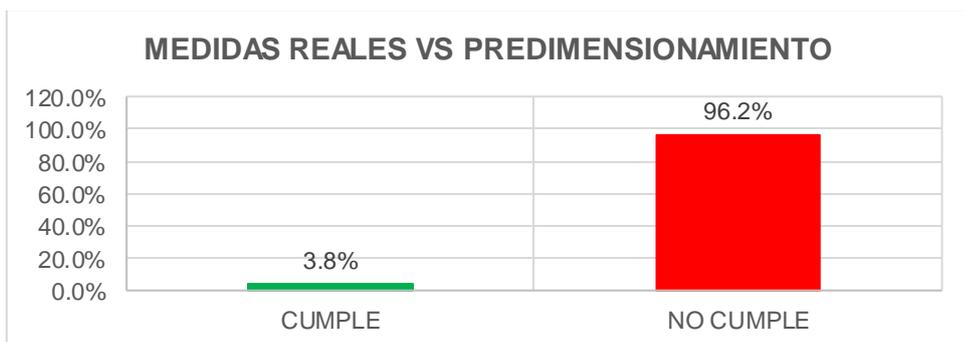
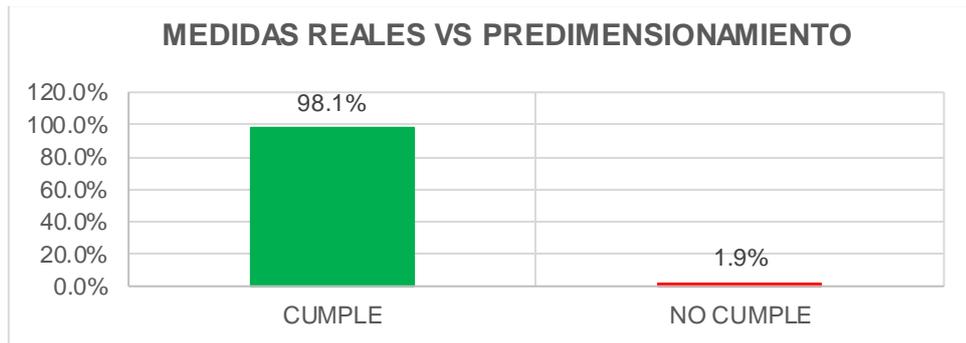
Figura 8. Columnas esquineras

Las figuras 8, 9, 10, 11 y 12 presentan un resumen del porcentaje de cumplimiento de las medidas de construcción de cada elemento estructural en comparación con las dimensiones teóricas obtenidas a través del predimensionamiento conforme a la norma E-060. Por ejemplo, las columnas centrales muestran un cumplimiento del 48.1% respecto a los parámetros establecidos en dicha normativa. Y en promedio el 41.14% de las viviendas evaluadas cumplen con los lineamientos de la normativa vigente con respecto al predimensionamiento.

En el ítem 3.12.3 y en las figuras 8, 9, 10, 11 y 12 se analizó el porcentaje de cumplimiento de las propiedades geométricas de los elementos estructurales de las viviendas evaluadas, en comparación con los requisitos de predimensionamiento establecidos por la normativa. Los resultados obtenidos indican que las columnas esquineras cumplen al 3.8% con los lineamientos normativos, mientras que las

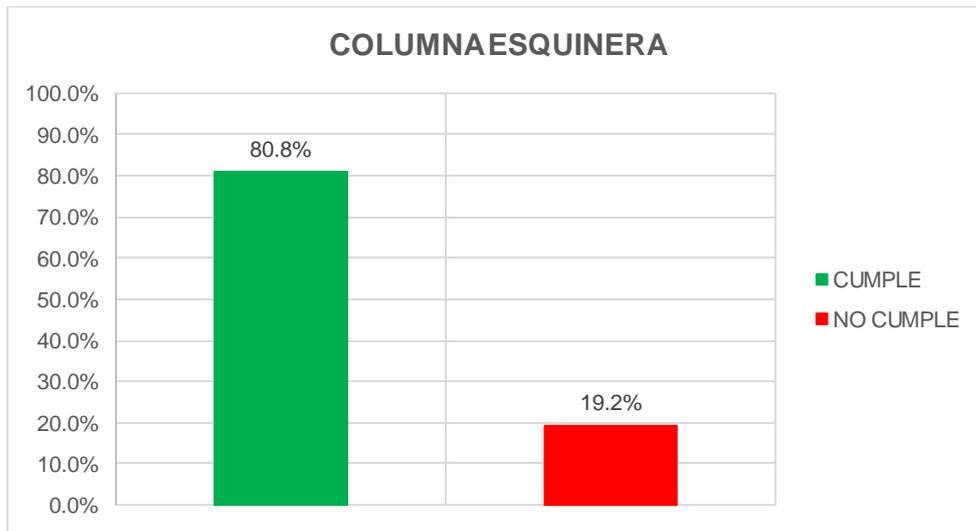
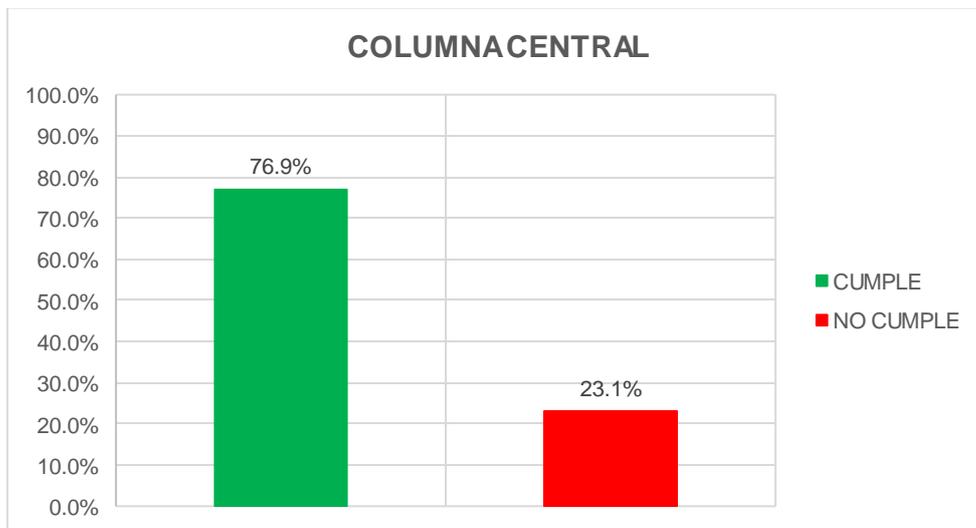
Figura 13. Comparación de la cuantía real y mínima según la norma E-060 en columna esquinera

La figura 13 y 14 muestra un resumen del porcentaje de cumplimiento de la cuantía de las columnas en comparación con la cuantía mínima teórica establecida en la norma E-060. Por ejemplo, las columnas centrales cumplen en un 76.9% con los parámetros de la normativa. Y en promedio el 78.85% de las columnas en las viviendas evaluadas cumplen con la cuantía mínima establecida por la norma.

En el ítem 3.12.4 y en las figuras 13 y 14 se analizó el cumplimiento de la cuantía mínima de refuerzo establecida por la normativa, comparándola con la cuantía real observada en campo. Los resultados indican que las columnas esquineras cumplen en un 80.8%, mientras que las columnas centrales alcanzan un cumplimiento del 76.9%. En promedio, se obtuvo un 78.85% de cumplimiento con los lineamientos normativos.

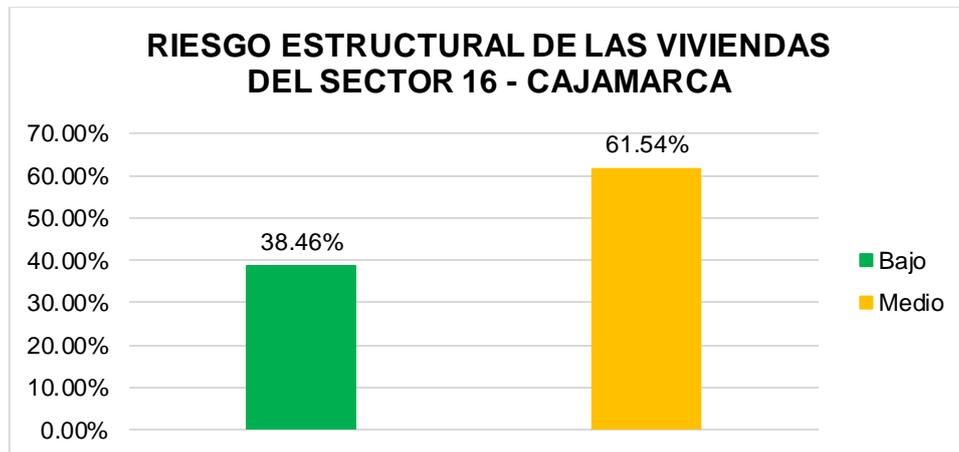
Figura 24. Resumen gráfico del nivel de riesgo estructural de las viviendas del sector 16 - Cajamarca

La figura 24 muestra que el 38.46% de las viviendas evaluadas presentan un nivel de riesgo estructural bajo y que el 61.54 % de las viviendas evaluadas presentan un nivel de riesgo estructural medio.

Tal como se puede observar en la figura 24, se determinó el nivel de riesgo estructural de las viviendas evaluadas en el sector 16 de la ciudad de Cajamarca. Los resultados revelan que el 38.46% de las viviendas presentan un nivel de riesgo estructural bajo, mientras que el 61.54% se clasifican en un nivel de riesgo estructural medio. Es importante destacar que no se identificaron viviendas con niveles de riesgo estructural alto ni muy alto.
