**UNIVERSIDAD NACIONAL DE CAJAMARCA**  
**FACULTAD DE INGENIERÍA**  
**ESCUELA ACADÉMICO PROFESIONAL DE INGENIERÍA CIVIL**

**“EVALUACIÓN DEL NIVEL DE SERVICIO DEL PAVIMENTO ARTICULADO DE LA  
CIUDAD UNIVERSITARIA UNC – SEDE CENTRAL APLICANDO EL ÍNDICE DE  
CONDICIÓN DEL PAVIMENTO”**

**TESIS PARA OPTAR EL TÍTULO PROFESIONAL DE INGENIERO CIVIL**

**2025**

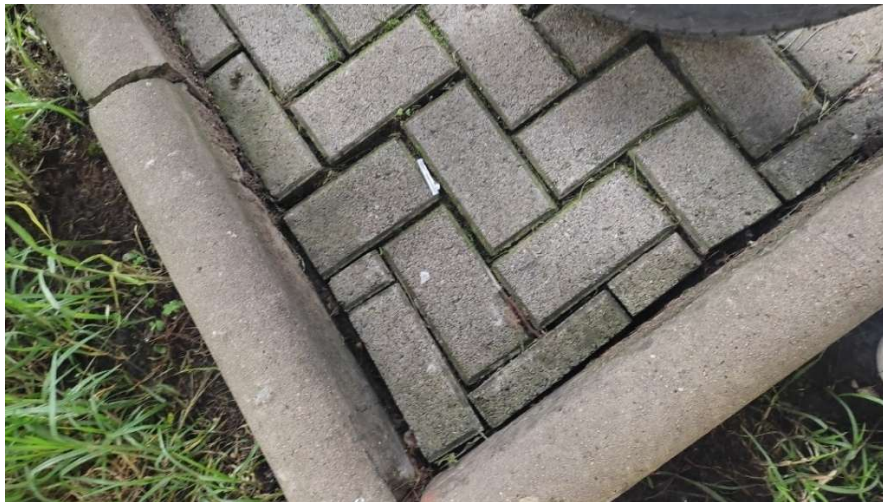
**Figura 87**  
*Ancho excesivo de juntas en estacionamiento 1A*

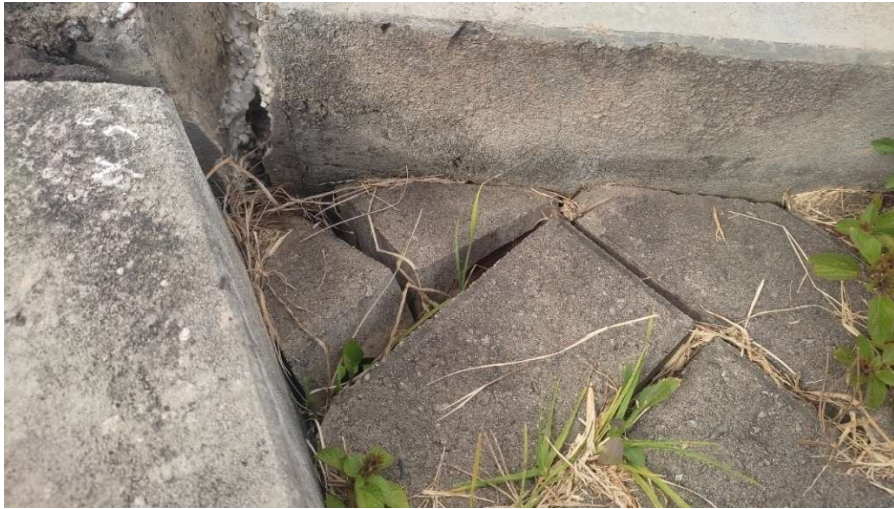
**Figura 96**  
*Pérdida de arena en juntas en estacionamiento 2A*

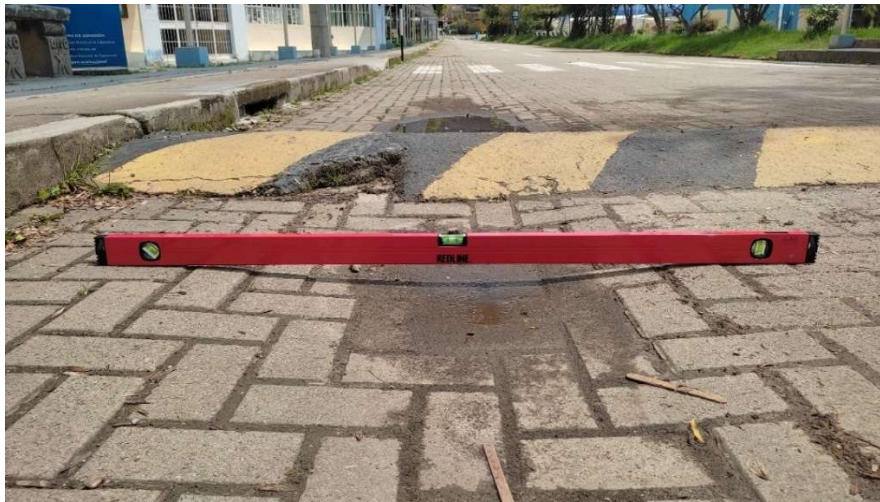
**Figura 111**  
*Depresiones en Av. Pablo Sánchez Zevallos*

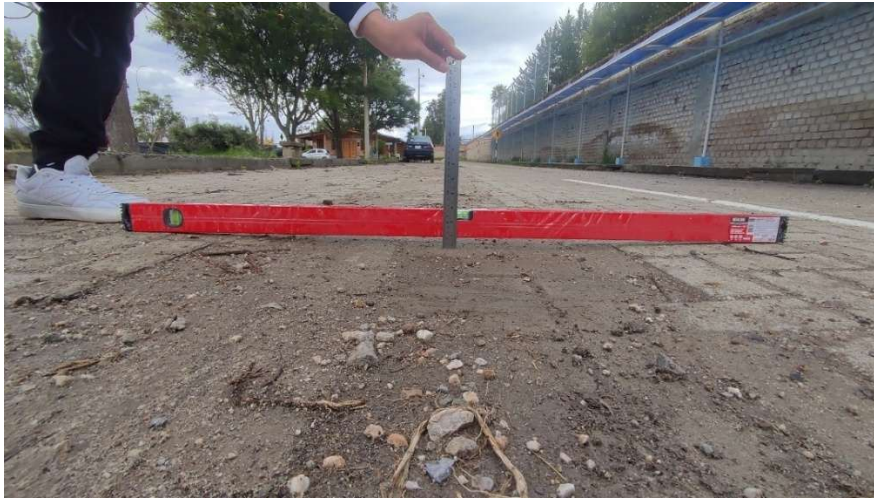
**Figura 114**  
*Ahuellamiento en Av. Servicios*
