**ANÁLISIS PATOLÓGICO DE LA I.E. N°16011 SEÑOR DE LOS  
MILAGROS DEL SECTOR NUEVO HORIZONTE – JAÉN CON  
FINES DE REPARACIÓN.**

**TESIS PARA OPTAR EL TÍTULO PROFESIONAL DE INGENIERO  
CIVIL**

El Pabellón I de la Institución Educativa N.º 16011 Señor de los Milagros, ubicada en el sector Nuevo Horizonte de Jaén, presenta diversas lesiones de origen físico (como erosiones y humedades), mecánico (grietas, fisuras y desprendimientos) y biológico (presencia de moho), motivando la evaluación patológica de la I. E; la investigación se desarrolló siguiendo las etapas del estudio patológico: observación, toma de datos y diagnóstico. El estudio fue de tipo aplicado, con un nivel descriptivo, diseño no experimental y un enfoque metodológico hipotético-deductivo. Se evaluó la calidad del concreto en los elementos estructurales (vigas y columnas) y piso, se empleando el ensayo no destructivo de esclerometría, conforme a la norma técnica peruana NTP 339.181 – Anexo 3. Los resultados revelaron que las manifestaciones patológicas predominantes fueron de tipo mecánico (51.22%), seguidas por las físicas (46.34%) y biológicas (2.44 %). Además, se determinó que el 51.22 % de estas patologías present

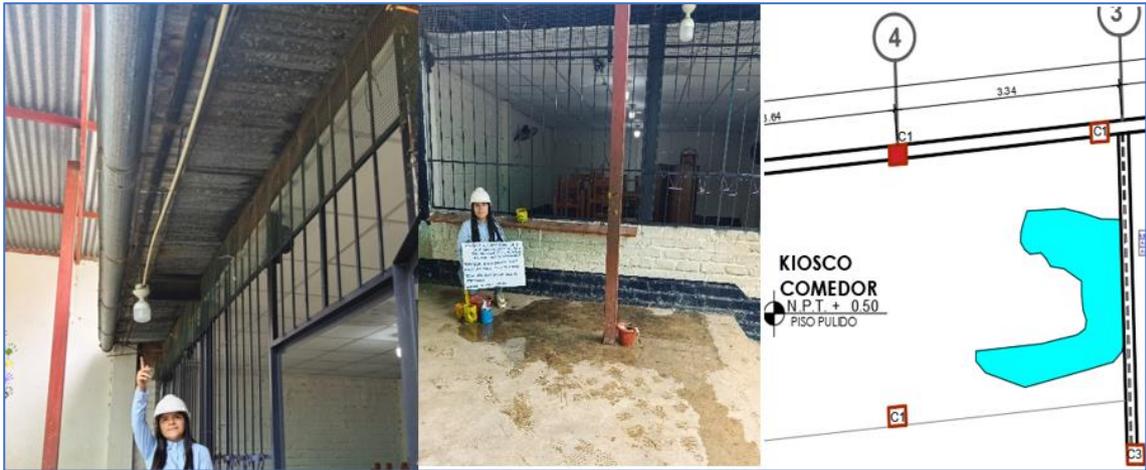
<b>Ficha:</b>	8,9, 14, 17,19,26, 33.
<b>Lesión:</b>	Humedad en piso y cielo raso – techo, Aula 2, 3, 4,7.
<b>Patología (Causa):</b>	Filtraciones de aguas pluviales – Deterioro del techo.
<b>Análisis técnico de las causas</b>	
<p>Según el estudio de campo, las humedades se deben a la filtración de aguas pluviales. La calamina del techo es muy antigua y presenta signos iniciales de oxidación, como se observa en la figura 26. Esta condición ha provocado la formación de pequeñas aberturas que permiten el ingreso de agua durante las lluvias, lo que deteriora directamente el cielo raso.</p> <p>Para el aula 5,7 y quiosco no cuenta con cielo raso, y el contacto del agua es directo.</p>	
<p><b>Figura 26</b> Humedad en piso de quiosco</p>

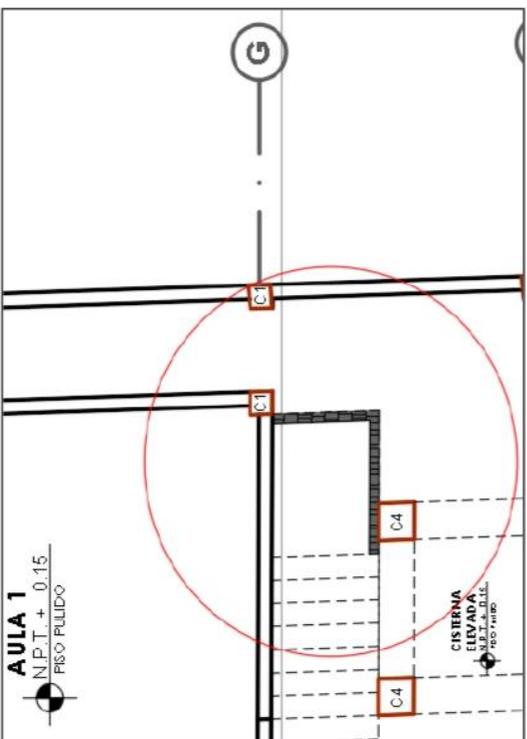
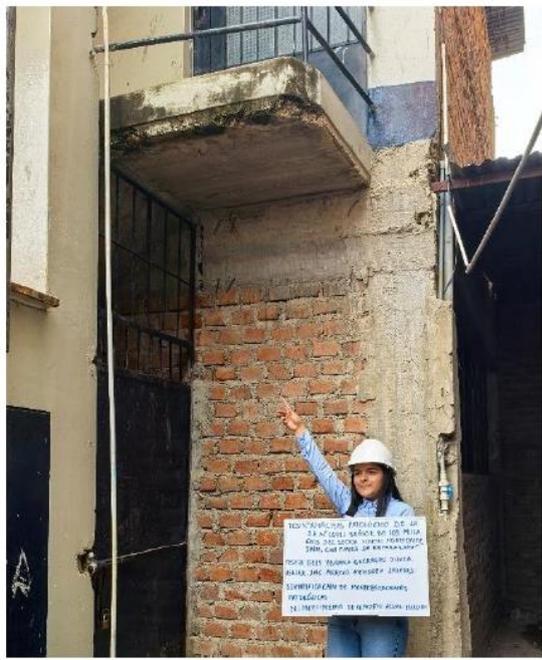
<b>FICHA DE INSPECCIÓN Y RECOLECCIÓN DE DATOS PATOLOGICOS</b>							
<b>ANÁLISIS PATOLÓGICO DE LA I.E N°16011 SEÑOR DE LOS MILAGROS DEL SECTOR NUEVO HORIZONTE – JAÉN CON FINES DE REPARACIÓN.</b>							
<b>Responsable: BACH. GELY YULIANA GUERRERO JULCA</b>							
<b>Ficha N° 1</b>							
<b>Fecha de inspección: 20/11/2024</b>							
<b>Lesión identificada: Desprendimiento en escalera</b>							
<b>Ubicación: Aula 1 – entre eje G-J</b>							
Ubicación en el plano	Fotografía

<b>Descripción:</b> Desprendimiento de concreto en una de sus aristas del descanso de la escalera.							
<b>Dimensiones:</b>

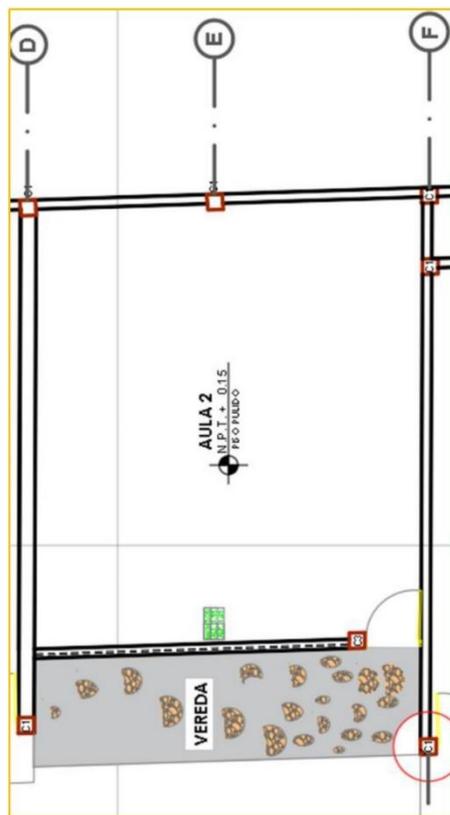
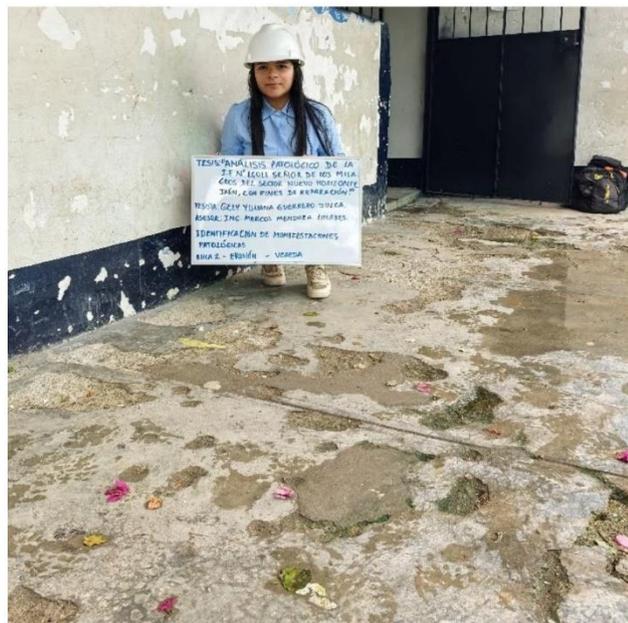
**Ubicación: Aula 2, entre Eje D-F**

Erosión que afecta gran magnitud el área del piso de la vereda, el desgaste superficial se encuentra en diferentes grados de deterioro.

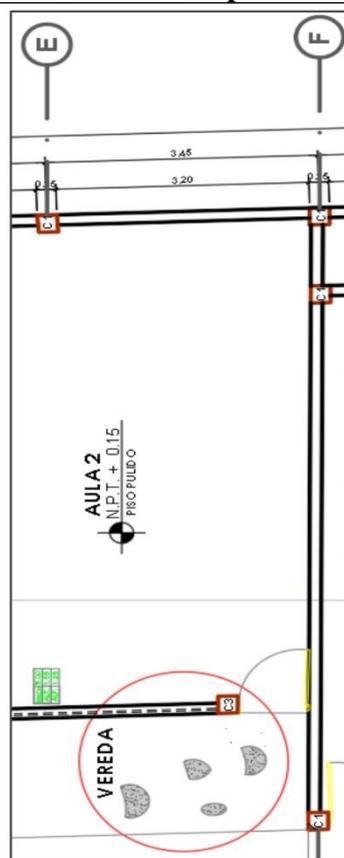
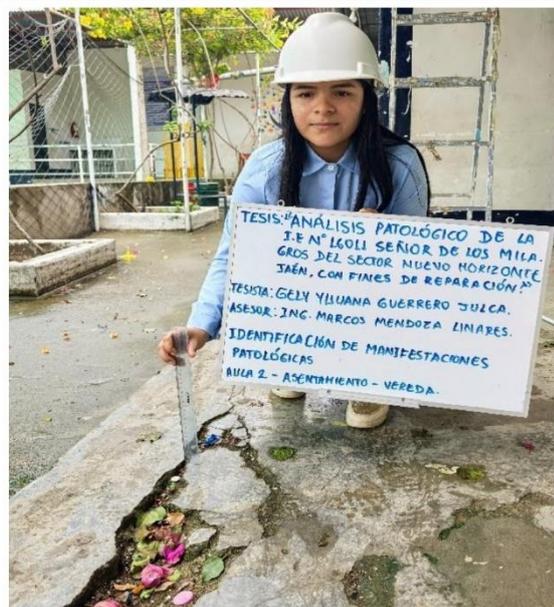
**Ubicación:** Aula 2, entre eje E-F

**Descripción:** Desprendimiento del pavimento de la vereda con una profundidad considerable.

**Dimensiones:**  
- 5 % del área total de la vereda.  
- **Profundidad:** 6 cm

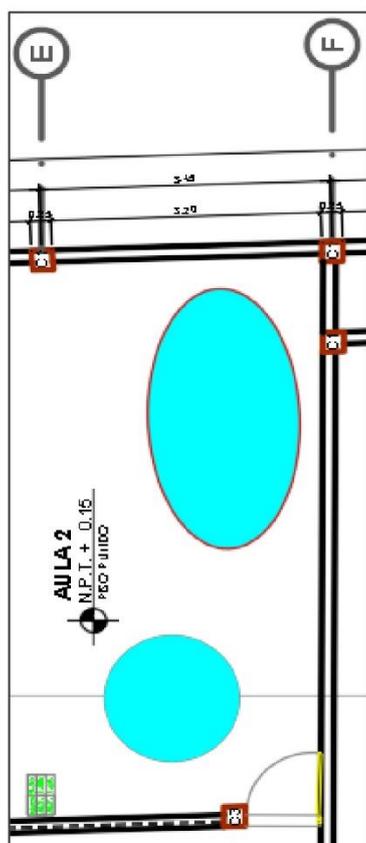
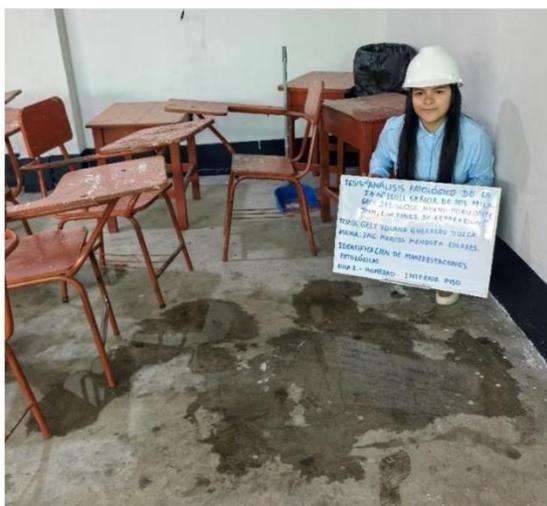
**Ubicación:** Aula 2 entre eje E-F

**Descripción:** Humedad que afecta en 2 partes importantes del aula, tanto al ingreso como en la parte del dictado de clase.

<b>Dimensiones</b>	<b>A1</b> Ancho: 1.60 m Largo : 2.60 m	<b>A2</b> Ancho: 2.50 m Largo : 2.20 m
--------------------	--	--

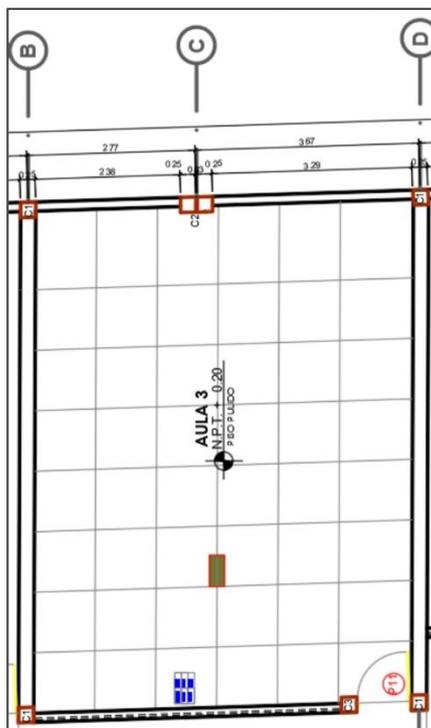
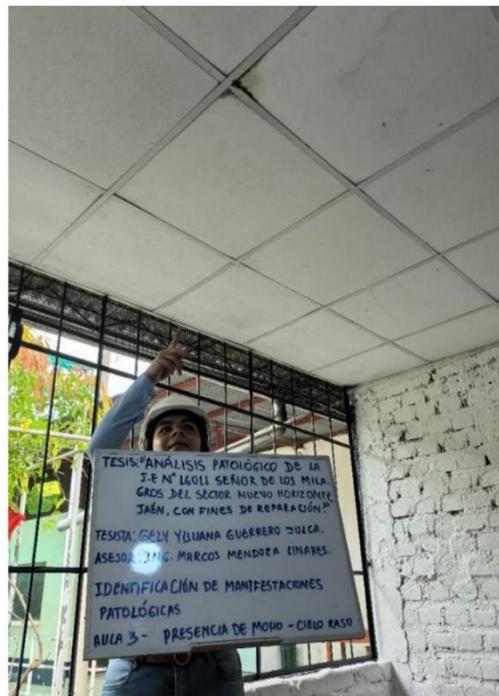
**Descripción:** Moho en una pequeña área en la unión de los bloques de Cielo raso.

**Dimensiones**  
Largo: 20 cm  
Ancho: 3 cm

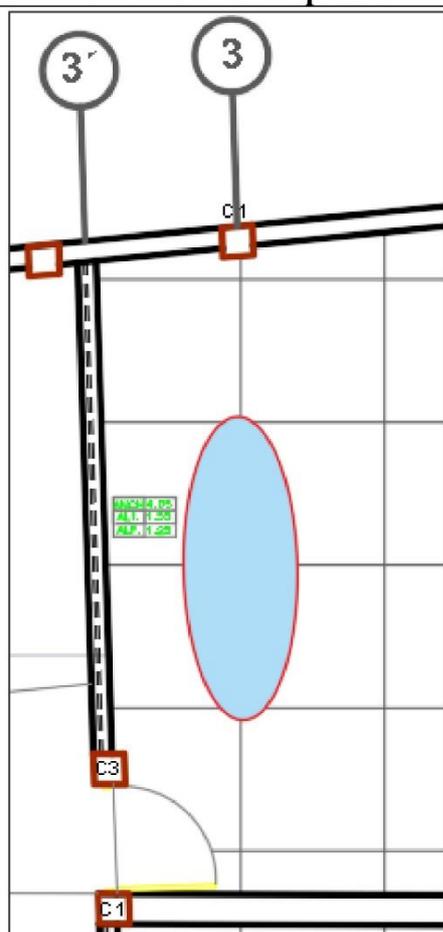
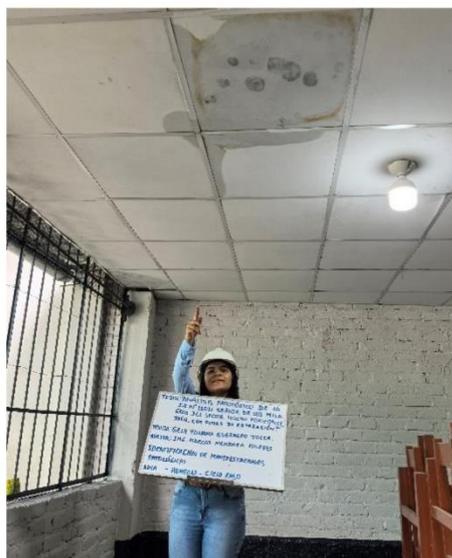
**Ubicación:** Aula 4 eje 3/eje A-B

**Descripción:**

Humedad en 2 partes del cielo raso del techo, además se distingue un deterioro avanzado del material que lo compone.

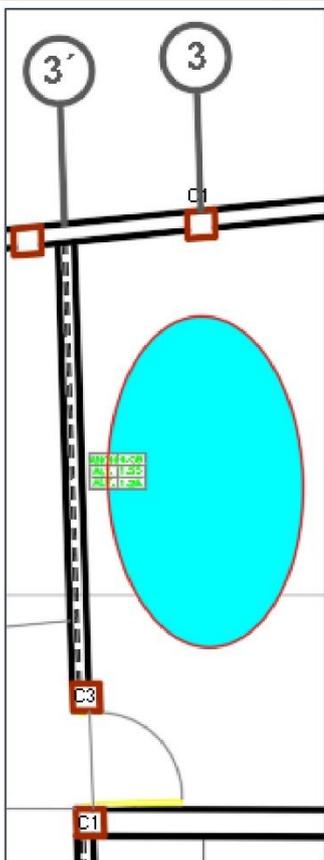
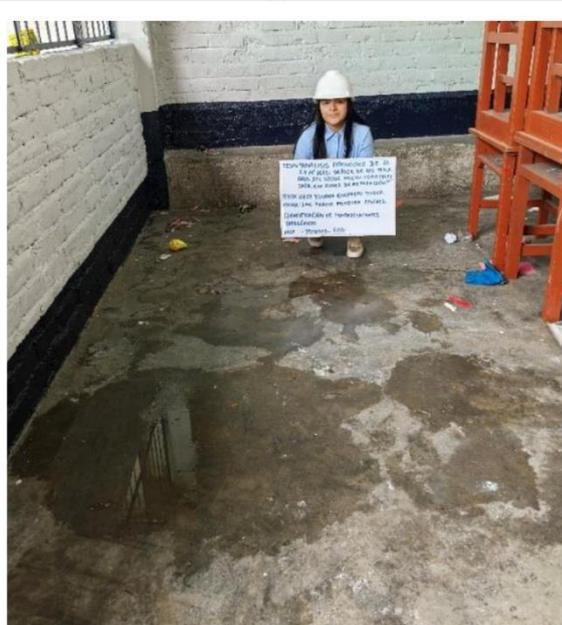
**Ubicación: Aula 4 – eje 3**

**Descripción:** Humedad en el piso, cerca al ingreso al aula.

**Dimensiones** Largo: 2.50 m  
Ancho: 1.30 m

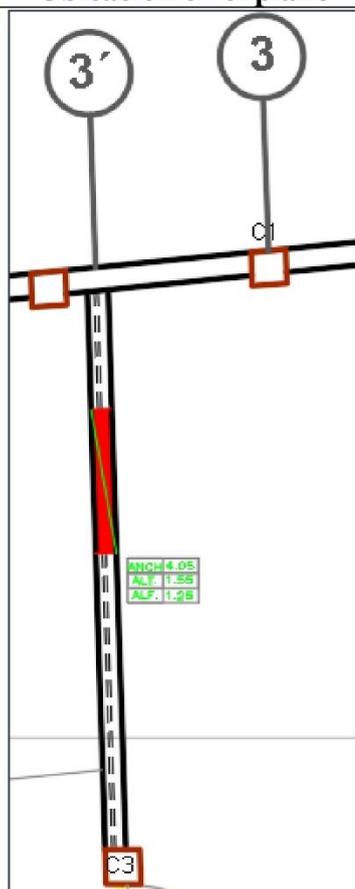
**Ubicación:** Aula 4, eje 3'/eje A-B

**Lesión identificada:** Grieta diagonal en muro de albañilería

**Descripción:** Grieta diagonal en el alfeizar de la ventana, su recorrido inicia en la parte superior y se dirige hacia la parte inferior.

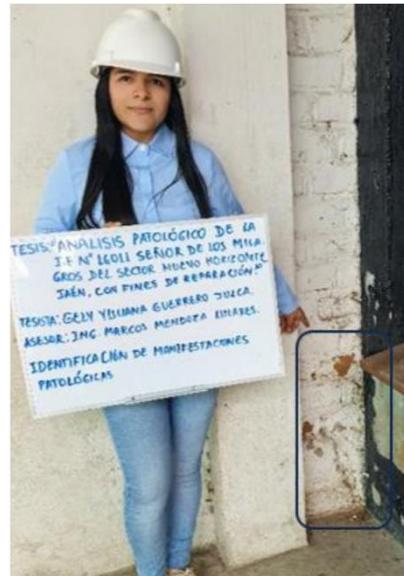
**Descripción:** Erosión en el muro no tarrajado, en la parte inferior de la pared y al costado de la columna que provoca la pérdida del material en las unidades de albañilería.

**Dimensiones** Largo: 30 cm  
Ancho: 10 cm

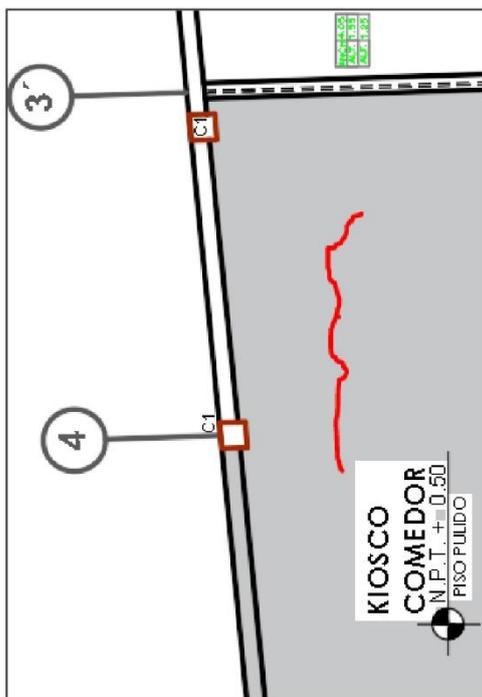
**Ubicación:** Quiosco entre eje 4-3'

**Lesión identificada:** Grieta longitudinal en Piso

**Descripción:** Grieta longitudinal en la parte central del piso del comedor del kiosco presentando una gran longitud con dos direcciones.

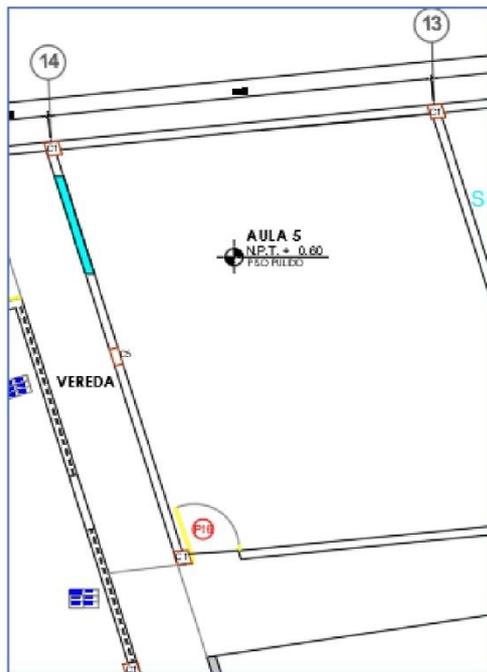
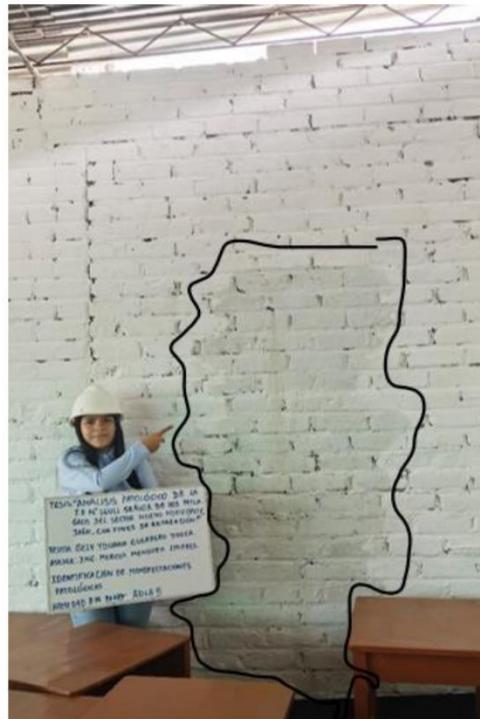
**Ubicación:** Aula 5 – Eje 14

**Descripción:** Humedad en la parte central del paño del muro sin tarrajar del aula afectando  $\frac{3}{4}$  de la altura del muro.

**Dimensiones** Largo: 2 m      Profundidad: --  
Ancho: 60 cm      Dirección: ----

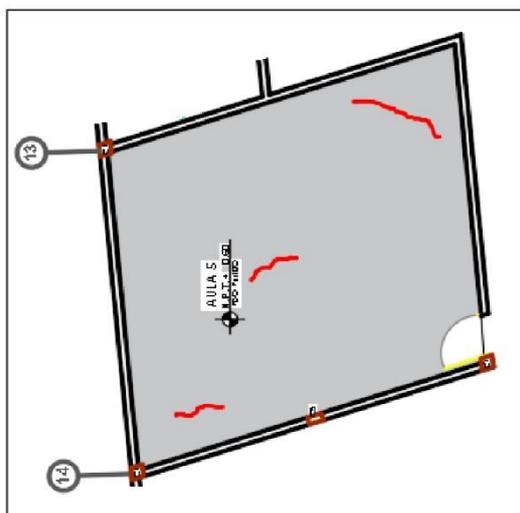
**Ubicación:** Aula 5 entre eje 13-14

**Lesión identificada:** Grieta longitudinal en piso

**Descripción:** Grieta longitudinal en la parte central del área del aula.

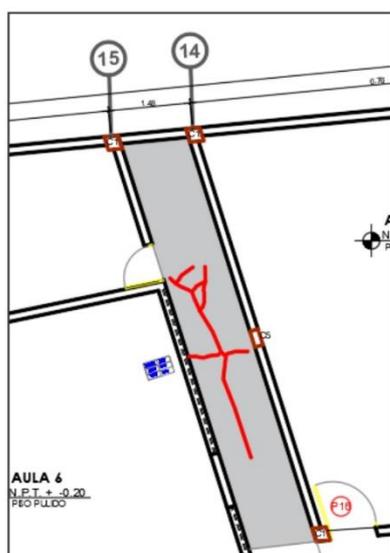
**Ubicación:** Aula 6 entre eje 14-15

**Lesión identificada:** Grieta multifocal en vereda

**Descripción:** Grietas en una esquina de la vereda del aula, tiene diferentes direcciones en orientación longitudinal.

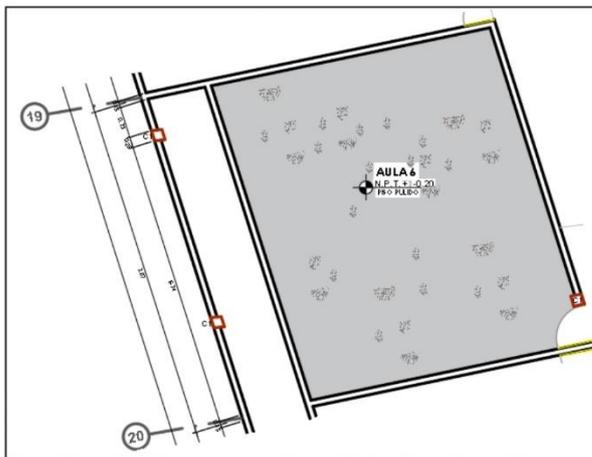
**Ubicación: Aula 6 entre eje 19-20**

<b>Descripción:</b>	Erosión que afecta en gran magnitud el área del piso del aula, el desgaste superficial se encuentra en diferentes grados de deterioro.
<b>Dimensiones:</b>	30% del área del aula.

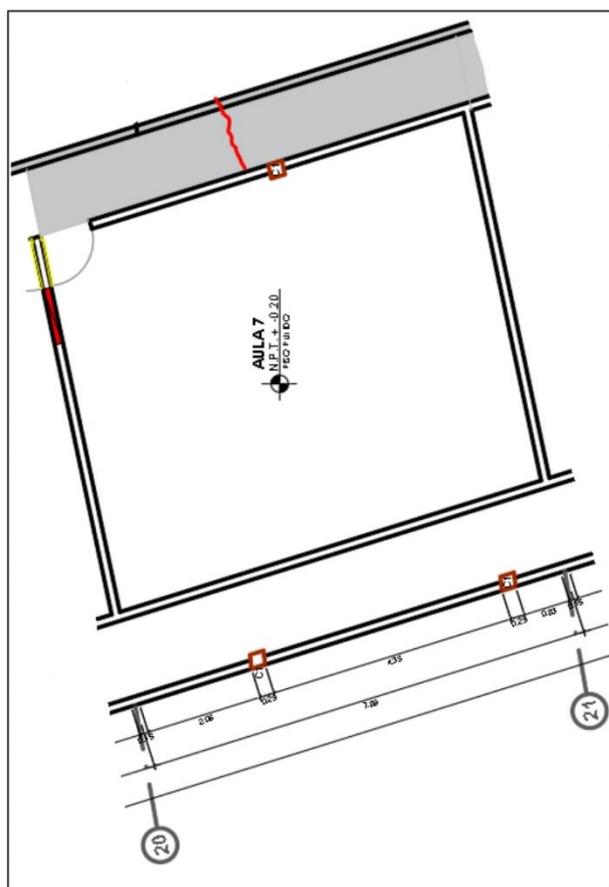
**Ubicación: Aula 7 entre eje 20-21**

**Lesión identificada: Grieta transversal en piso de vereda**

**Descripción:** Grieta transversal que se extiende a lo largo de todo el ancho y la sección de la vereda, con desprendimientos visibles a lo largo de su recorrido y un desplazamiento hacia el sardinel.

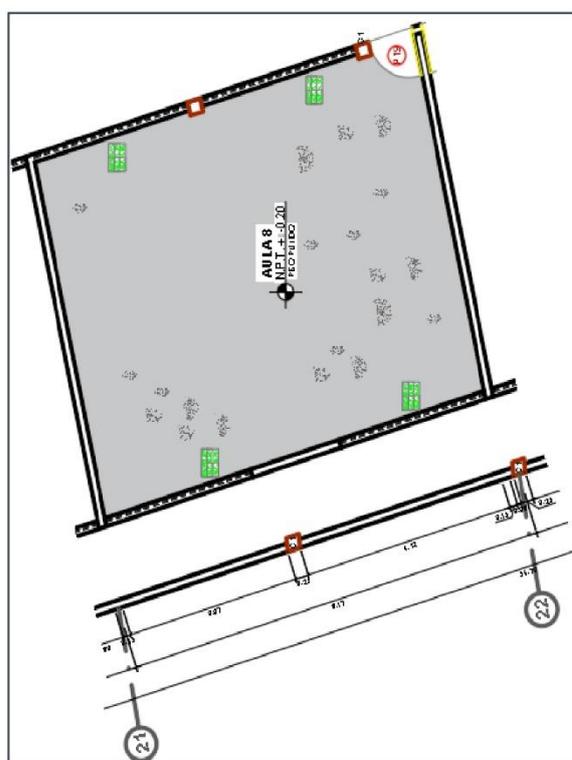
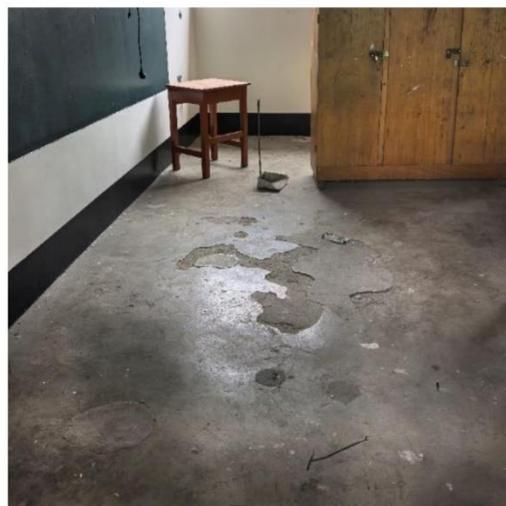
**Ubicación: Aula 8, entre eje 21-22**

**Descripción:** Erosión del piso concentrada en la zona de ingreso al aula y, en menor medida, en el sector del fondo, con pérdida progresiva de material.

**Dimensiones:** 15 % del área del piso interno del aula.

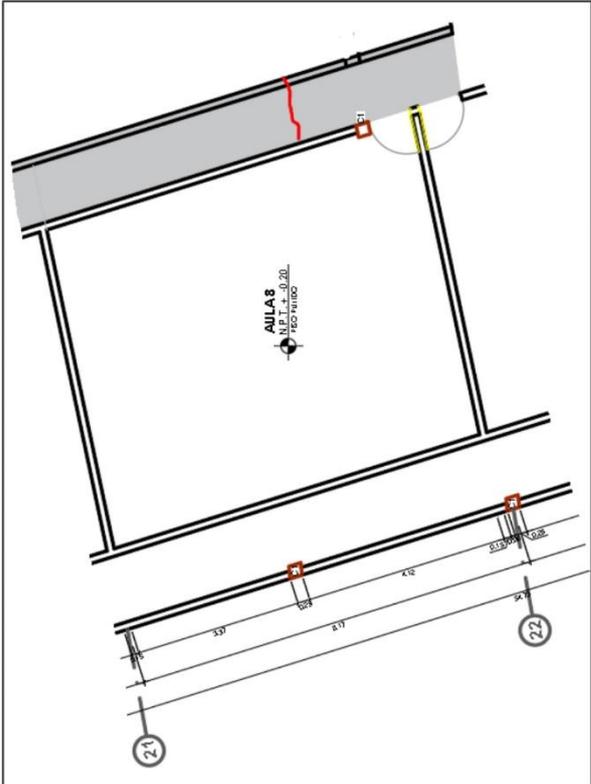
<b>Ubicación: Aula 8, entre eje 21-22</b>
---

<b>Lesión identificada: Grieta transversal en piso de vereda</b>
--

<table border="1" style="width: 100%;"> <tr> <td style="width: 20%;"><b>Descripción:</b></td> <td>Grieta transversal que se extiende a lo largo de todo el ancho y la sección de la vereda, con desprendimientos visibles a lo largo de su recorrido y un desplazamiento hacia el sardinel.</td> </tr> <tr> <td><b>Dimensiones</b></td> <td>Largo: 120 cm Ancho: 10 mm Profundidad: 8 cm</td> </tr> </table>	<b>Descripción:</b>	Grieta transversal que se extiende a lo largo de todo el ancho y la sección de la vereda, con desprendimientos visibles a lo largo de su recorrido y un desplazamiento hacia el sardinel.	<b>Dimensiones</b>	Largo: 120 cm Ancho: 10 mm Profundidad: 8 cm
<b>Descripción:</b>	Grieta transversal que se extiende a lo largo de todo el ancho y la sección de la vereda, con desprendimientos visibles a lo largo de su recorrido y un desplazamiento hacia el sardinel.				
<b>Dimensiones</b>	Largo: 120 cm Ancho: 10 mm Profundidad: 8 cm

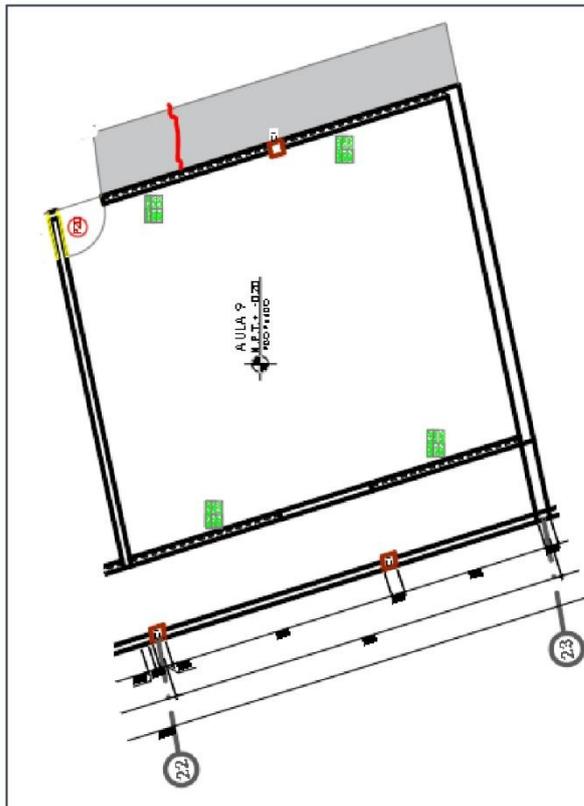
**Ubicación:** Aula 9, entre eje 22-23

**Lesión identificada:** Grieta transversal en piso de vereda

**Descripción:** Grieta transversal que atraviesa todo el ancho y sección transversal de la vereda.

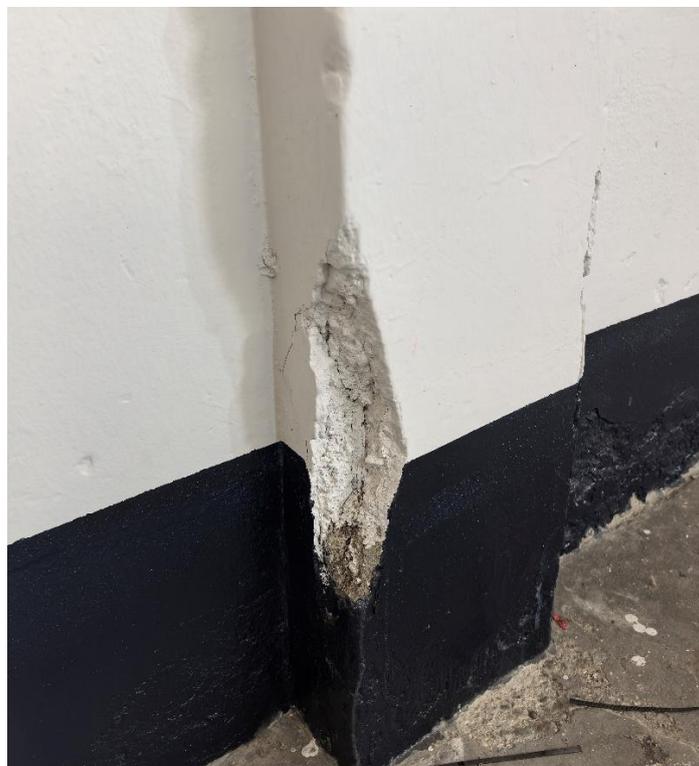
**FOTOGRAFIA 11:** Desprendimiento de concreto en columna C-1 del aula 7.
