**“ANÁLISIS PATOLÓGICO EN LA EDIFICACIÓN DE LA INSTITUCIÓN  
EDUCATIVA RAFAEL LOAYZA GUEVARA-CAJAMARCA”**

**PARA OPTAR EL TÍTULO PROFESIONAL DE  
INGENIERO CIVIL**

**BACH. BUSTAMANTE TERÁN ROLANDO JAVIER**

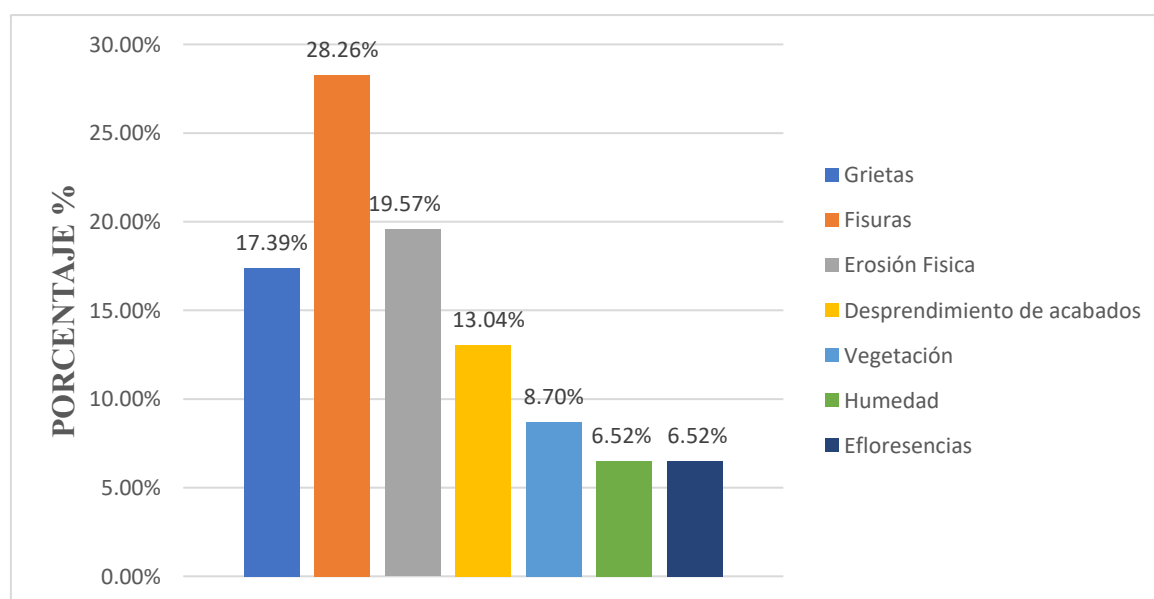
**Figura 12.** *Patologías presentes en el edificio de la I.E Rafael Loayza Guevara.*

En la tabla 10 se observa los resultados obtenidos siendo: 8 grietas, 13 fisuras, 9 por erosiones físicas, 6 desprendimientos por acabados, 4 por vegetación, 3 por humedad, y 3 eflorescencia, representando el 17.39%, 28.26%, 19.57%, 13.04%, 8.70%, 6.52%, y 6.52% respectivamente. Así mismo también se determinó el nivel de severidad de cada una de las patologías encontradas, a continuación, se muestran los resultados:

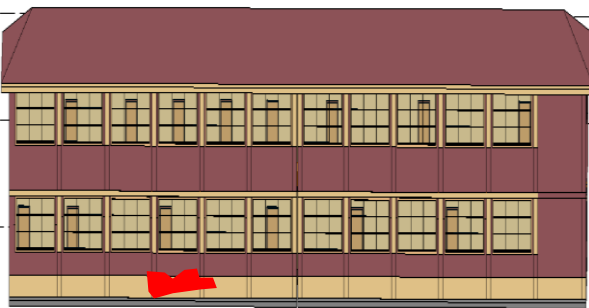
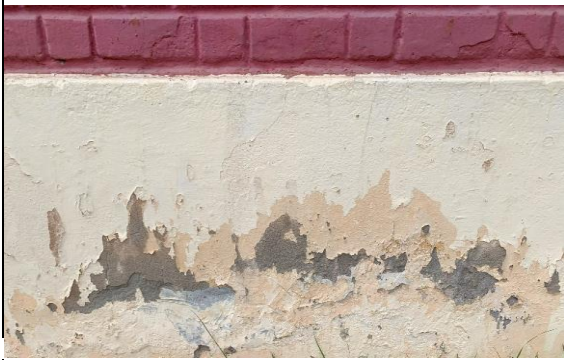
<p>EJE A-A<br/>TRAMO 9-10</p> |                                                                                                                                                                                                                                                                 |

| | | | | | | |
| TIPO | LESIÓN | | | | | | | | |
| Química<br>Física | Eflorescencia<br>Humedad | ELEMENTO: Zócalo | | | | | | | |
| DESCRIPCION DE LA LESIÓN | | SEVERIDAD | | | | | | | |
| Se observa la humedad y eflorescencia en el zócalo | |

<table><tr> <td>LEVE</td> <td></td> </tr></table>

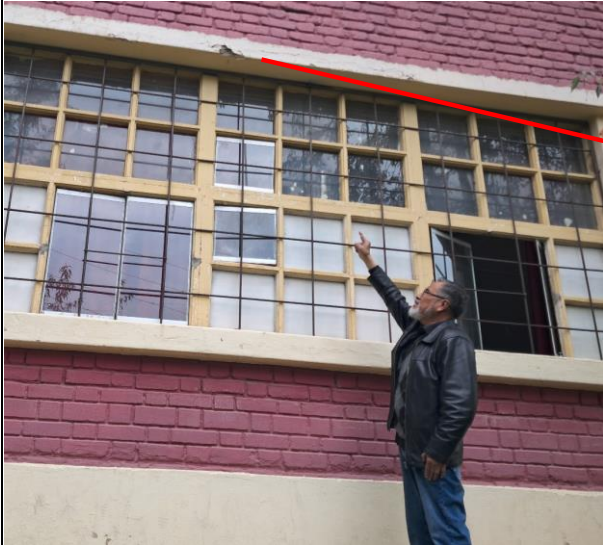
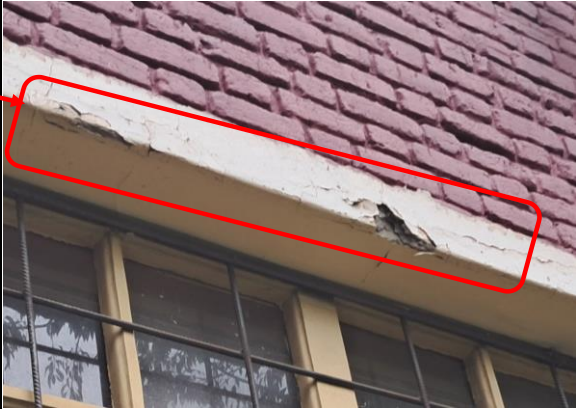
| | | | | | | |
| TIPO | LESIÓN | ELEMENTO (S): MARCO DE CONCRETO DE LA VENTANA | | | | | | | |
| FÍSICA | Desprendimiento de acabados | | | | | | | | |
| DESCRIPCION DE LA LESIÓN | | SEVERIDAD | | | | | | | |
| Desprendimiento del tarrajeo a lo largo de la viga del primer nivel<br><br>Esta lesion se encuentra en el Eje A-A, Tramo 4-5 | |

<table><tr> <td>LEVE</td> <td></td> </tr></table>

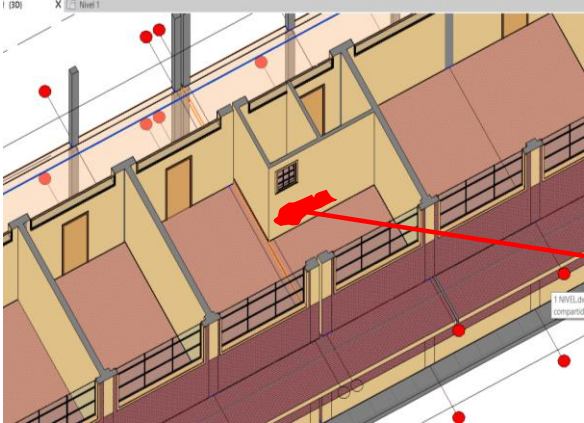
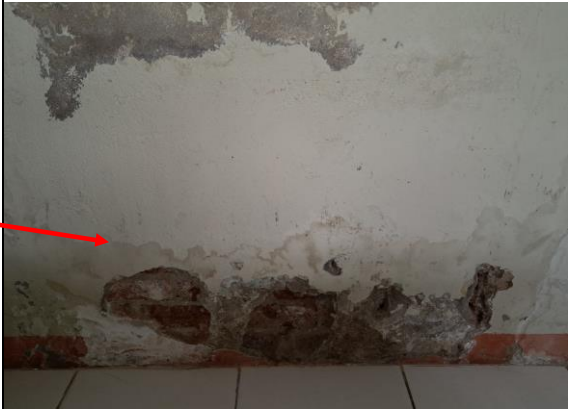
| | | | | | | |
| TIPO | LESIÓN | ELEMENTO (S): | | | | | | | |
| QUÍMICA<br>FÍSICA | ELORESCENCIA<br>HUMEDAD | MURO | | | | | | | |
| DESCRIPCION DE LA LESIÓN | | SEVERIDAD | | | | | | | |
| <p>Se observa la presencia de Eflorescencias y humedad en el muro</p> <p>Este muro esta contiguo a los servicios higienicos en donde existen tuberias en mal estado provocando filtraciones las cuales afectan la integridad de la estructura</p> | |

<table><tr> <td>LEVE</td> <td></td> </tr></table>

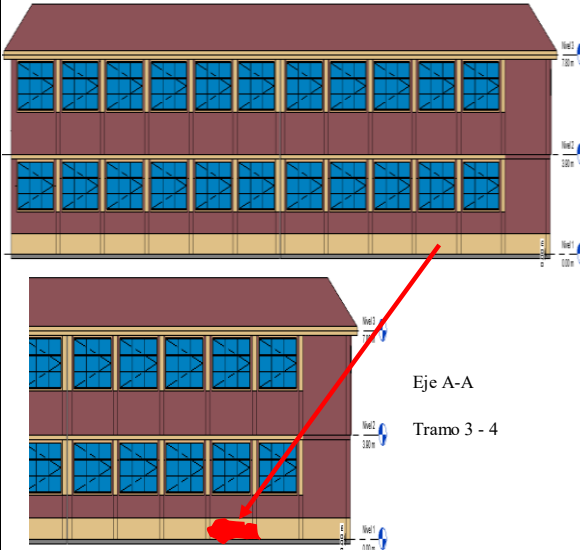
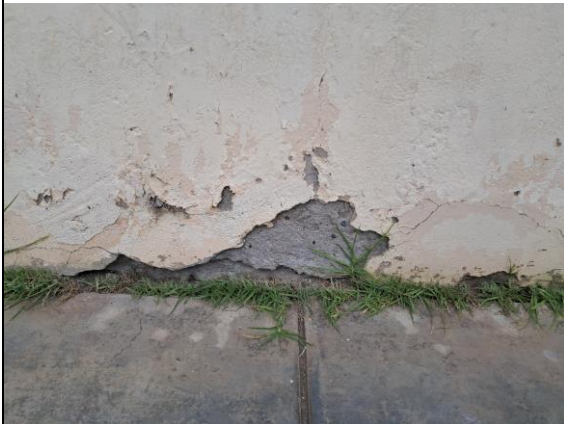
| | | | | | | |
| TIPO | LESIÓN | ELEMENTO (S): | | | | | | | |
| FÍSICA<br>BIOLÓGICA | Desprendimiento de acabados<br>Vegetación | SÓCALO | | | | | | | |
| DESCRIPCION DE LA LESIÓN | | SEVERIDAD | | | | | | | |
| El desprendimiento del tarrajeo en el zocalo de la Institución es evidente ya que está expuesto a factores ambientales, vegetación, y humedad | |

<table><tr> <td>LEVE</td> <td></td> </tr></table>
