**UNIVERSIDAD NACIONAL DE CAJAMARCA**

**DIAGNOSTICO PATOLÓGICO Y PROPUESTA DE REHABILITACIÓN DE LA  
IGLESIA SAN ISIDRO LABRADOR DEL DISTRITO BELLAVISTA, PROVINCIA DE  
JAÉN, 2025**

Bach. CINTHIA JANINA HERRERA PÉREZ

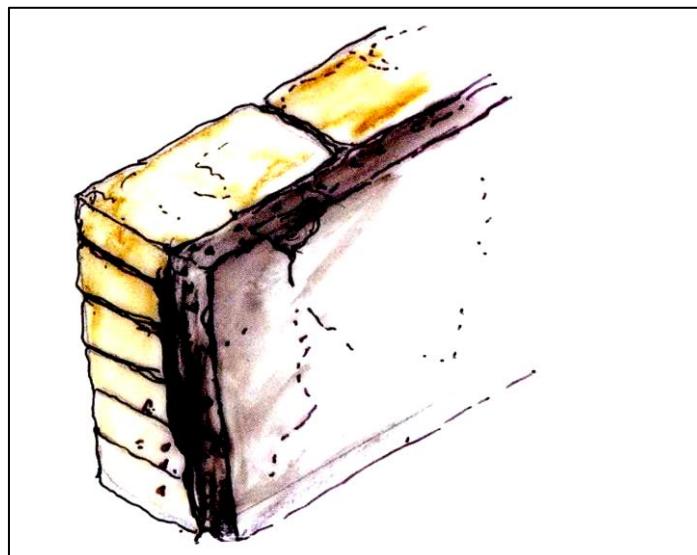
**Figura 2:**  
Deterioro de enlucido.

Se aprecia un enlucido de cemento y arena sobre los muros de adobe. En ciertos casos, el enlucido se encuentra deteriorado y separado del muro de adobe y tiende a caer por pedazos. El cemento y los muros de adobe, son materiales incompatibles, pues existe siempre una transferencia de vapor entre los muros de adobe y el medio ambiente. El enlucido de cemento y arena, es un material muy impermeable que impide esta transferencia y el vapor que queda atrapado entre el muro y el enlucido de cemento. Se crea una concentración de humedad en las caras de los muros que deteriora lentamente los adobes y los desconecta del enlucido. El enlucido tiende a desprenderse por pedazos.

**Solución - enlucido de barro:** Quitar el enlucido o revestimiento de cemento y arena (material incompatible) de todos los muros de la vivienda. Reparar adobes y mortero que estuvieran afectados. Hacer un nuevo enlucido de barro.

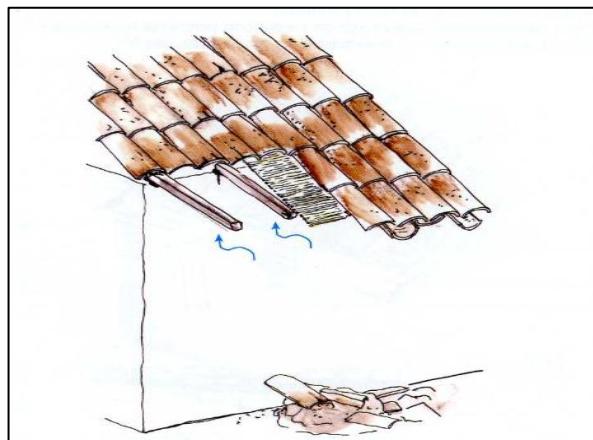
**Figura 4:**  
Rotura de aleros.

Normalmente no se le aplica la capa de barro al alero largo (1 m) para aligerarlo, pero esta práctica es peligrosa porque el viento lo levanta y el alero colapsa.

**Solución - refuerzo de alero:** Al alero debe colocársele igual peso que al resto del techo, para ello las vigas del alero deben ser resistentes a los vientos fuertes y a la nueva carga.

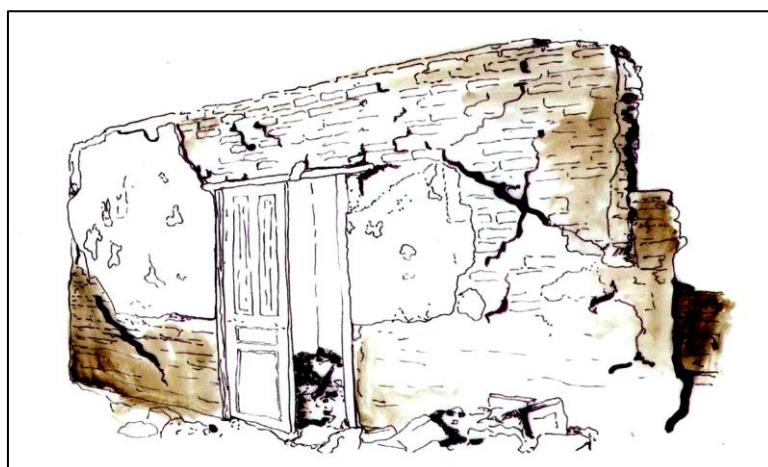
**Figura 6:**  
Grietas generales.

Se presenta una situación general de daño que muestra un gran número de grietas en casi todos los muros de la vivienda, daños o grietas en los techos y falta de conexión de muros y techos.

**Solución - reparación de grietas en muros.:** Debe repararse y reforzarse toda la vivienda, de acuerdo a los siguientes pasos:

- Quitar los enlucidos existentes para evaluar las grietas.
- Frente a grietas menores a 10 mm, picar ensanchando la grieta hasta 10 mm y llenar con mortero fluido (1 parte de agua por 3 de tierra tamizada por la malla fina de 1 mm)
- Frente a grietas entre 10 y 20 mm, sin ensanchar llenar con igual mortero.
- Frente a grietas mayores a 20 mm o grietas acompañadas de desplome (deformaciones fuera del plano): desarmar y armar la zona afectada.

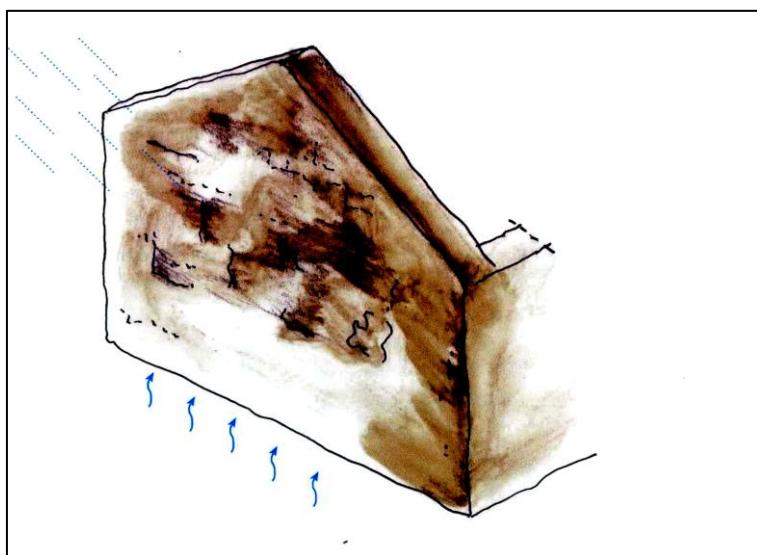
**Figura 9:**

Existe erosión generalizada, deterioro del enlucido en gran parte de los muros exteriores de la vivienda. El deterioro es producido por la exposición directa al viento, humedad o a ambas, debido a la falta de enlucido o a enlucidos sin mantenimiento.

Humedad en muros exteriores.

#### Solución - nuevo enlucido.

- Revisar y reparar los techos para evitar los goteos por las lluvias.
- Picar el revestimiento tratando de uniformizar el deterioro.
- Hacer un revestimiento de barro y mucha paja en tres capas:
  - La primera capa de revestimiento de 2.5 cm de espesor.

- La segunda capa de 1 cm de espesor, dejar secar.
- La tercera capa de 3 a 4 mm, adicionar sellador de adobe.

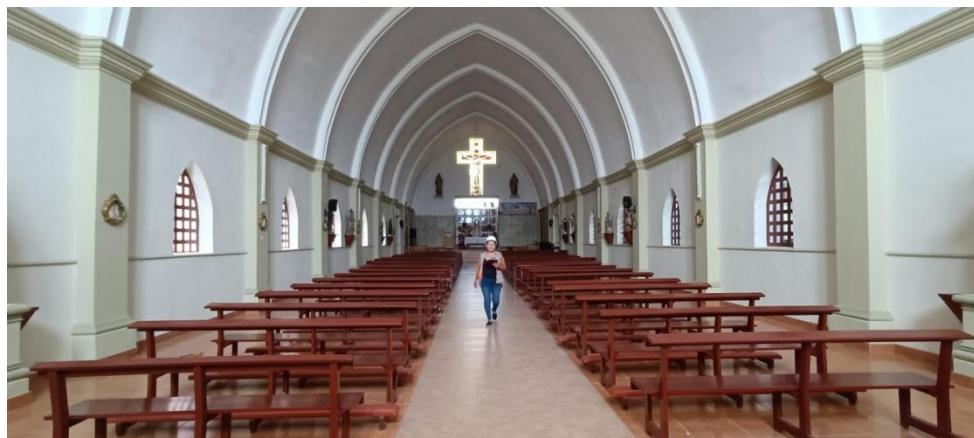
**Foto 9.** Desprendimiento de revestimiento.
