**UNIVERSIDAD NACIONAL DE CAJAMARCA**

**TESIS**

**“EVALUACIÓN DEL ESTADO DE CONSERVACIÓN DEL  
PAVIMENTO RÍGIDO DE LA AV. NUEVO CAJAMARCA CUADRA 01  
HASTA LA CUADRA 10, DE LA CIUDAD DE CAJAMARCA SEGÚN EL  
ÍNDICE DE CONDICIÓN DE PAVIMENTO (PCI) - PROPUESTA DE  
MEJORA, 2024”**

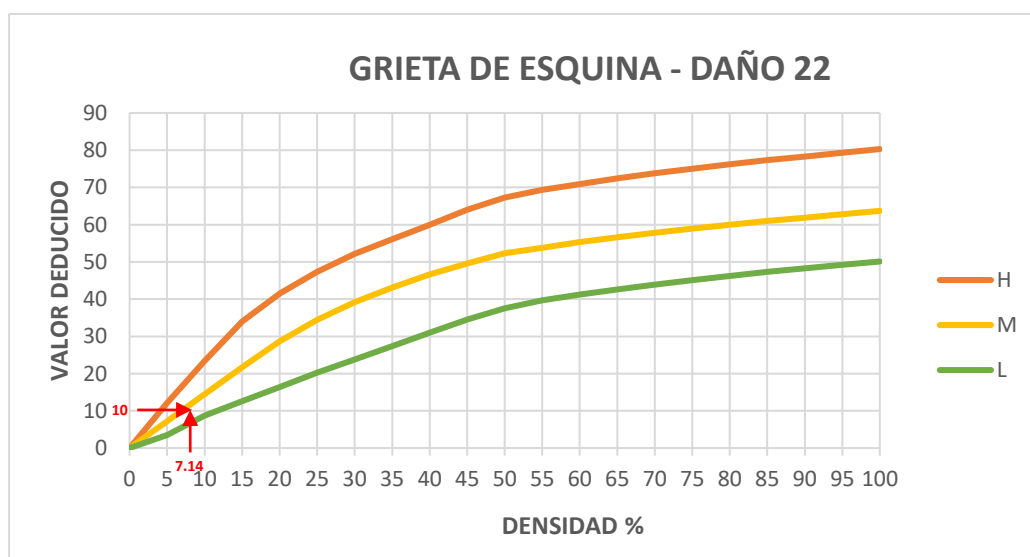
**Figura 46.** Valores deducidos del daño 22, severidad Media (M) de la UM – 01

Se usó una densidad de 7.14 % correspondiente a una severidad media (M) para el tipo de falla grieta de esquina (22), se obtuvo un valor deducido igual a 10.

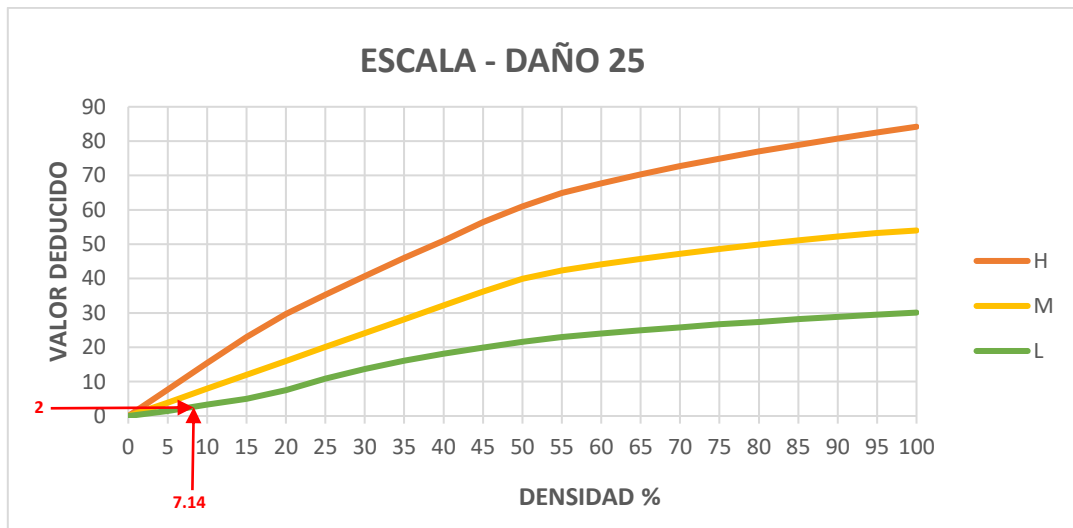
**Figura 47.** Valores deducidos del daño 25, escala (L) de la UM – 01

Al ingresar una densidad de 7.14 % correspondiente a una severidad baja (L) para el tipo de falla escala (25), se obtuvo un valor deducido igual a 2.

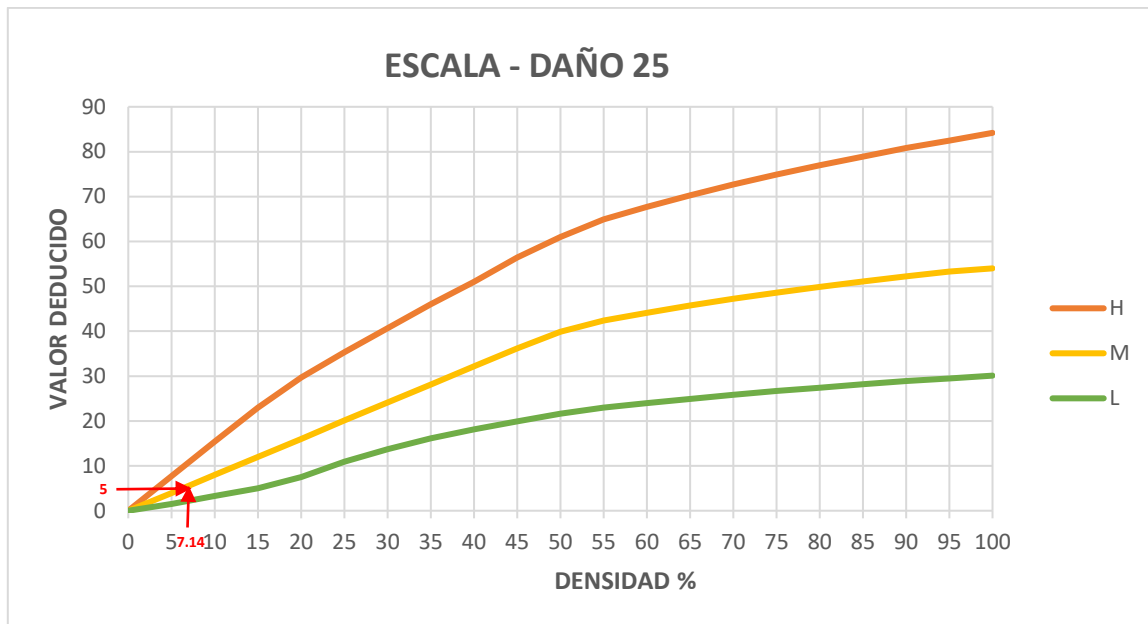
**Figura 48.** Valores deducidos del daño 25, escala (M) de la UM – 01

Se ingresó una densidad de 7.14 % correspondiente a una severidad media (M) para el tipo de falla escala (25), se obtuvo un valor deducido igual a 5.

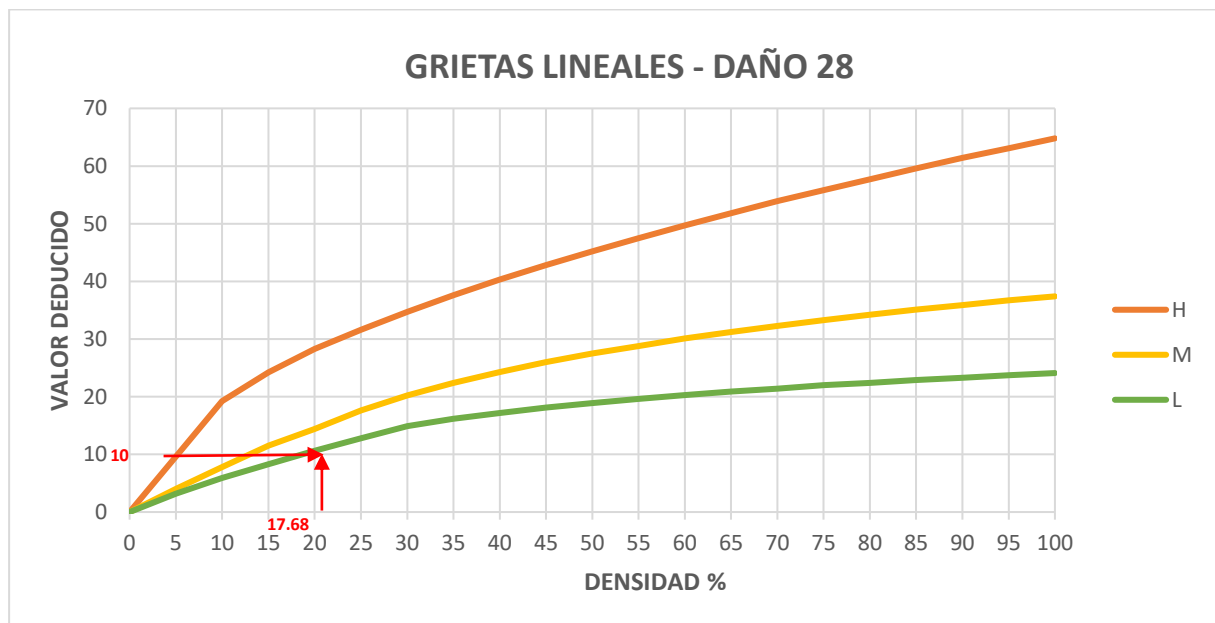
**Figura 49.** Valores deducidos del daño 28, grieta lineal (L) de la UM – 01

Se ingresó una densidad de 17.68 % correspondiente a una severidad baja (L) para el tipo de falla grietas lineales (28), se obtuvo un valor deducido igual a 10.

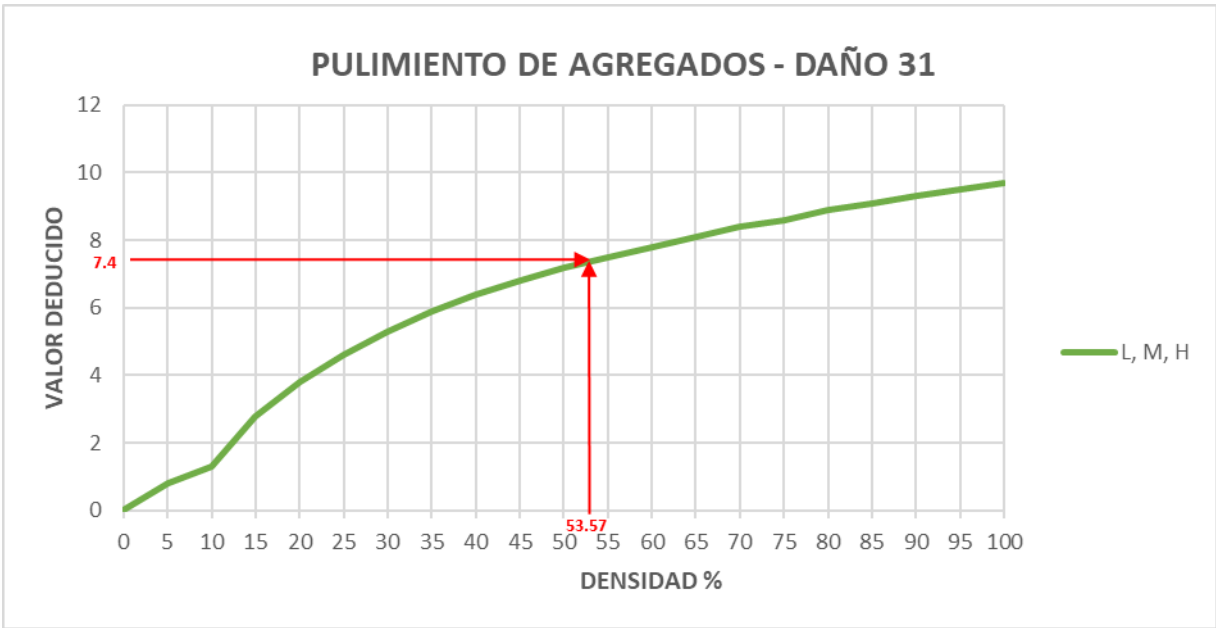
Figura 50. Valores deducidos del daño 31 de la UM – 01

Al ingresar una densidad de 53.57 % correspondiente al tipo de falla pulimiento de agregados (31), se obtuvo un valor deducido igual a 7.4.

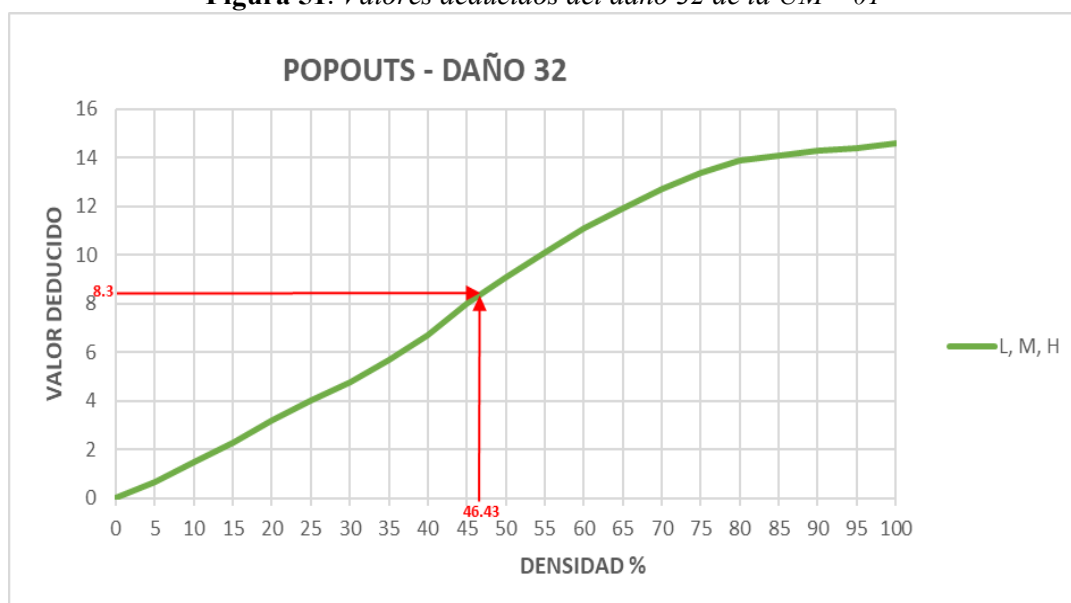
**Figura 51.** Valores deducidos del daño 32 de la UM – 01

Al ingresar una densidad de 46.43 % correspondiente al tipo de falla popouts (32), se obtuvo un valor deducido igual a 8.3.

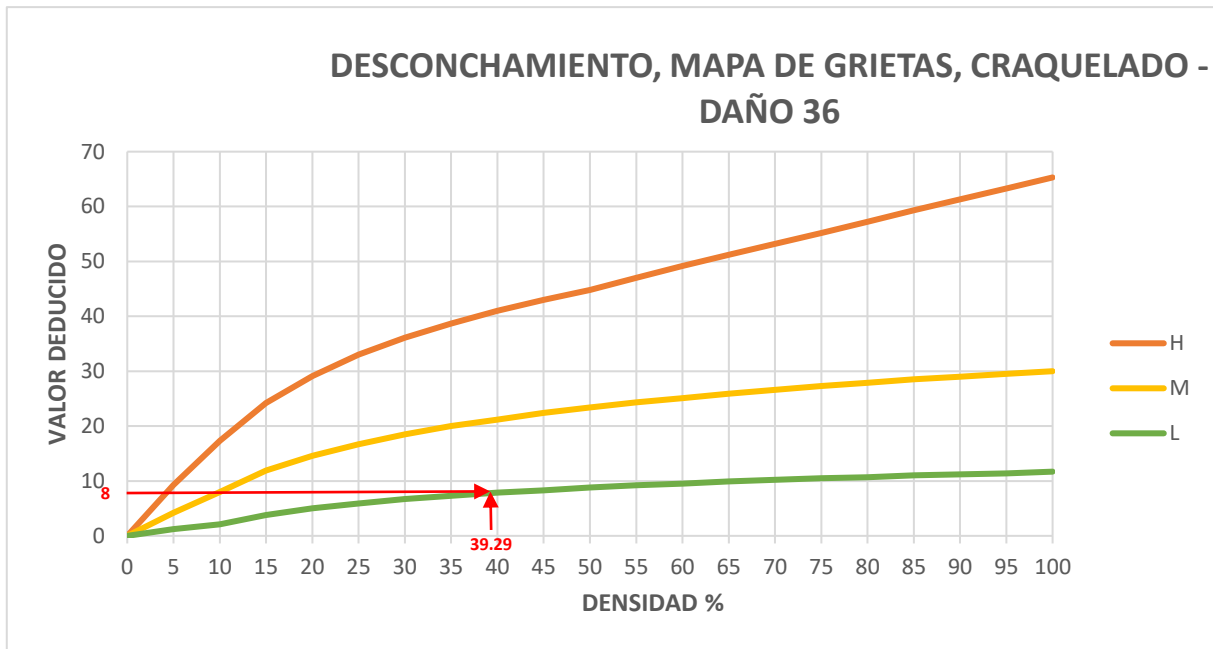
**Figura 52.** Valores deducidos del daño 36, severidad baja (L) de la UM – 01

Al ingresar una densidad de 39.29 % correspondiente a una severidad baja (L) para el tipo de falla desconchamiento, mapa de grietas o craquelado (36), se obtuvo un valor deducido igual a 8.

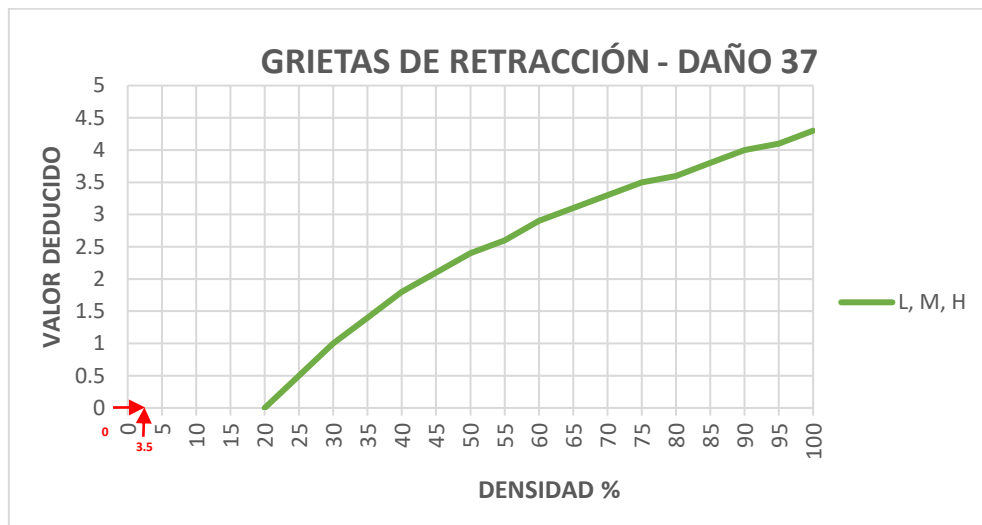
**Figura 53.** Valores deducidos del daño 37 de la UM – 01

Al ingresar una densidad de 3.57 % correspondiente al tipo de falla grietas de retracción (37), se obtuvo un valor deducido igual a 0.

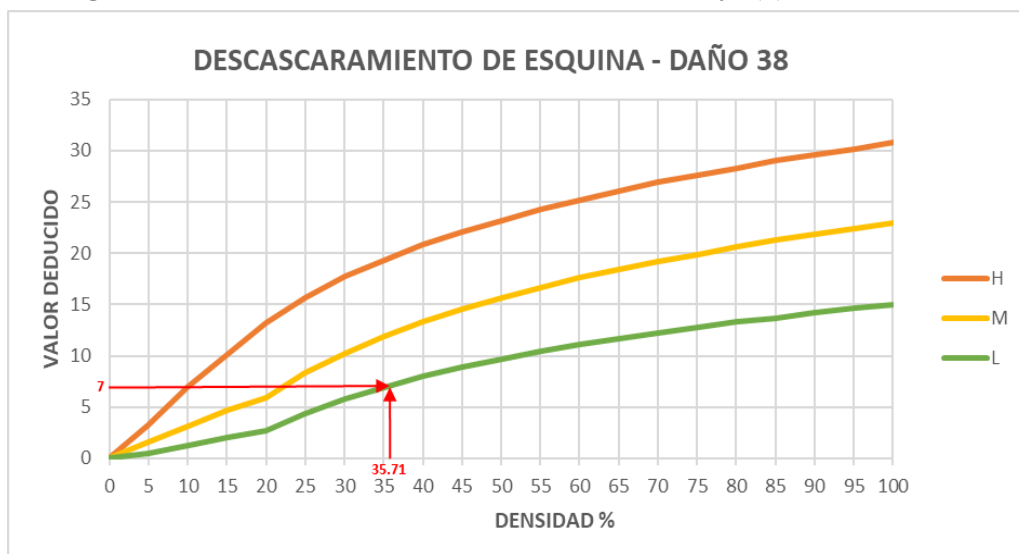
**Figura 54.** Valores deducidos del daño 38, severidad baja (L) de la UM – 01

Al ingresar una densidad de 35.71 % correspondiente a una severidad baja (L) para el tipo de falla descascaramiento de esquina (38), se obtuvo un valor deducido igual a 7.

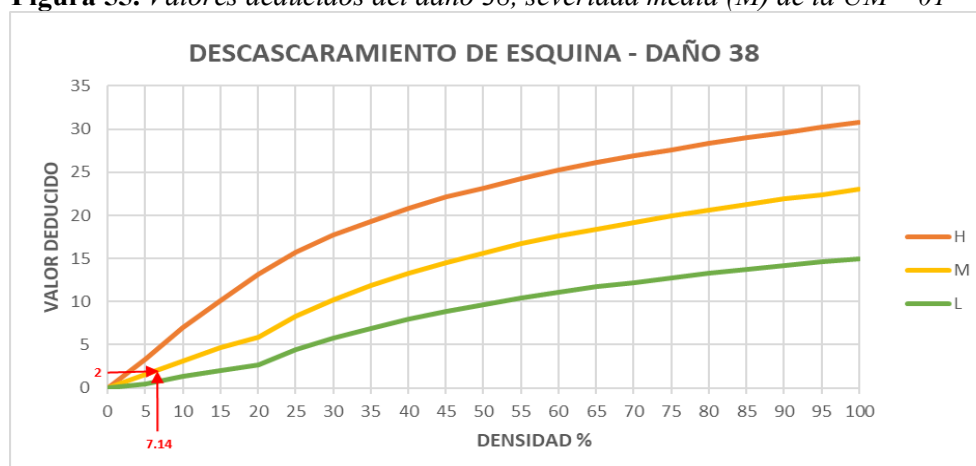
**Figura 55.** Valores deducidos del daño 38, severidad media (M) de la UM – 01

Al ingresar una densidad de 7.14 % correspondiente a una severidad media (M) para el tipo de falla descascaramiento de esquina (38), se obtuvo un valor deducido igual a 2.

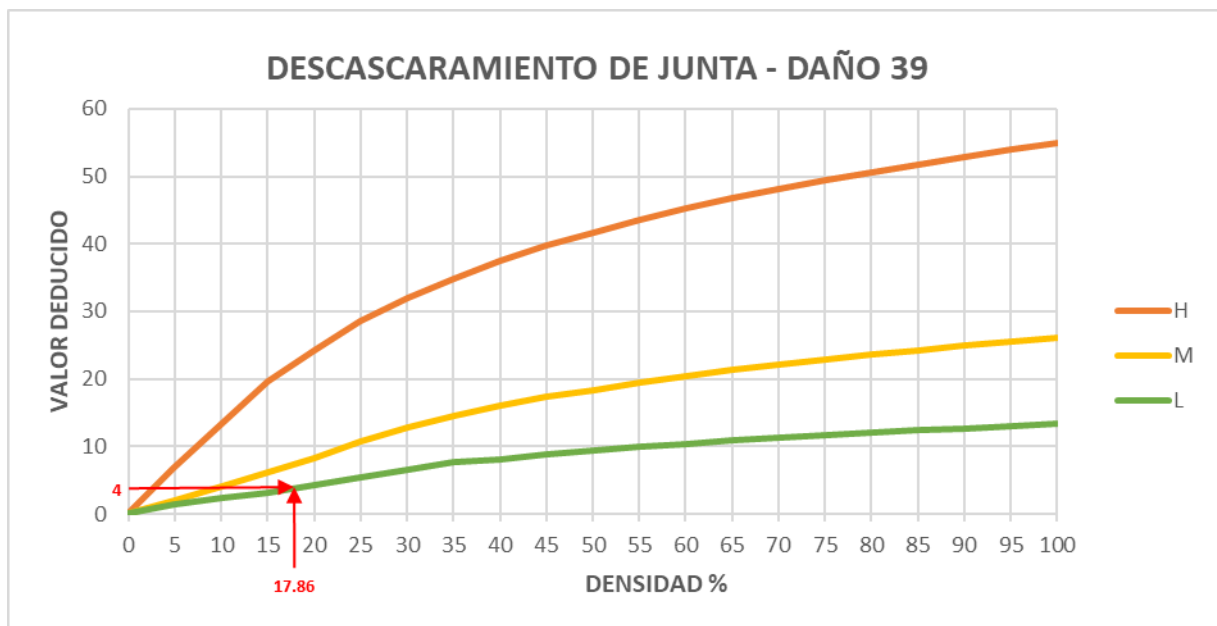
**Figura 56.** Valores deducidos del daño 39, severidad baja (L) de la UM – 01

Al ingresar una densidad de 17.86 % correspondiente a una severidad baja (L) para el tipo de falla descascaramiento de junta (39), se obtuvo un valor deducido igual a 4.

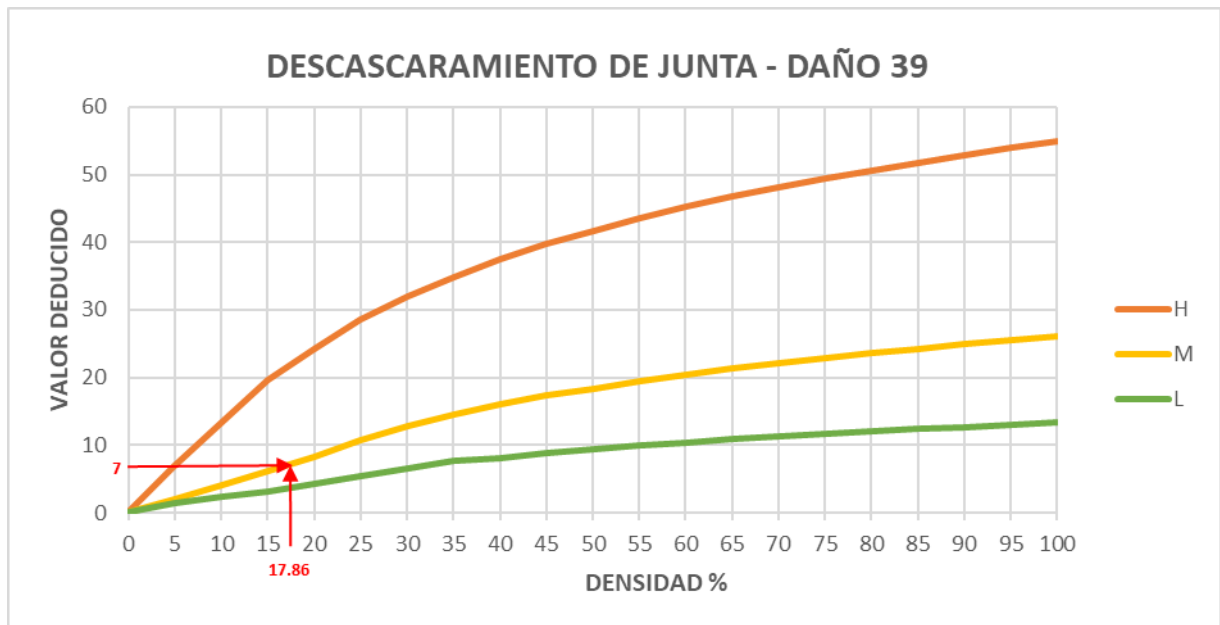
**Figura 57.** Valores deducidos del daño 39, severidad media (M) de la UM – 01

Al ingresar una densidad de 17.86 % correspondiente a una severidad media (M) para el tipo de falla descascaramiento de junta (39), se obtuvo un valor deducido igual a 7.

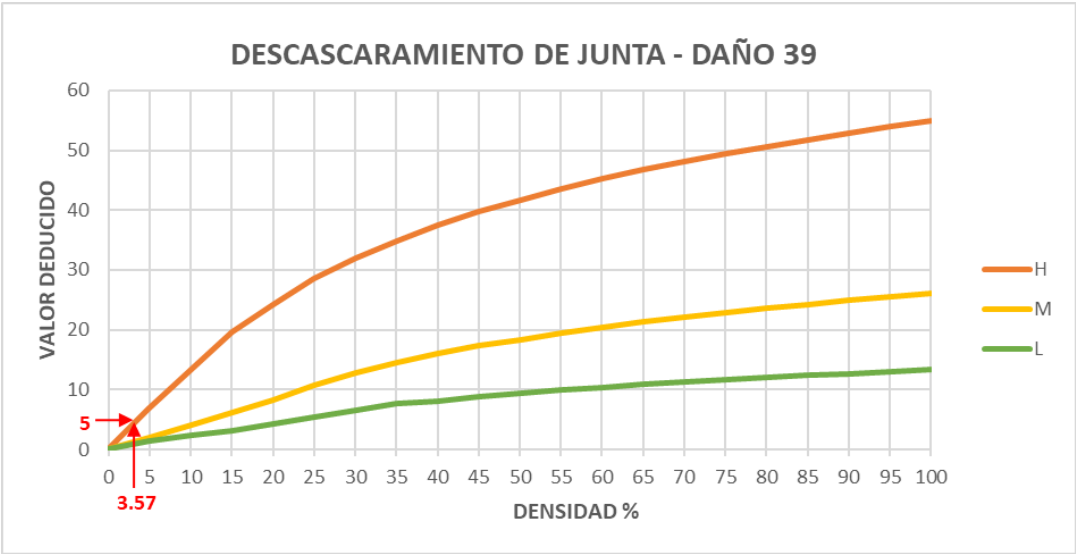
**Figura 58.** Valores deducidos del daño 39, severidad alta (H) de la UM – 01

Al ingresar una densidad de 3.57 % correspondiente a una severidad alta (H) para el tipo de falla descascaramiento de junta (39), se obtuvo un valor deducido igual a 5.

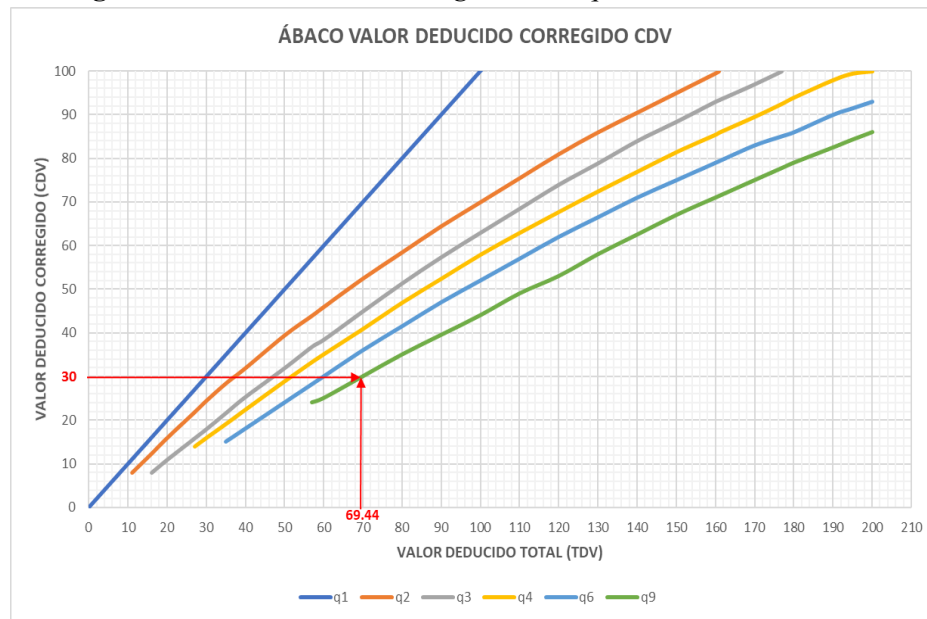
**Figura 59.** Valor deducido corregido CDV,  $q=9$  de la UM – 01

Se tomó  $q = 9$ , y un Total de Valores Deducidos (TDV) igual a 69.44, se trazó una línea vertical desde la ubicación del TDV hasta interceptar la curva correspondiente a  $q = 9$  en el ábaco del CDV. A partir de dicho punto de intersección, se proyectó una línea horizontal hacia el eje correspondiente, obteniéndose un valor deducido corregido (CDV) igual a 30.

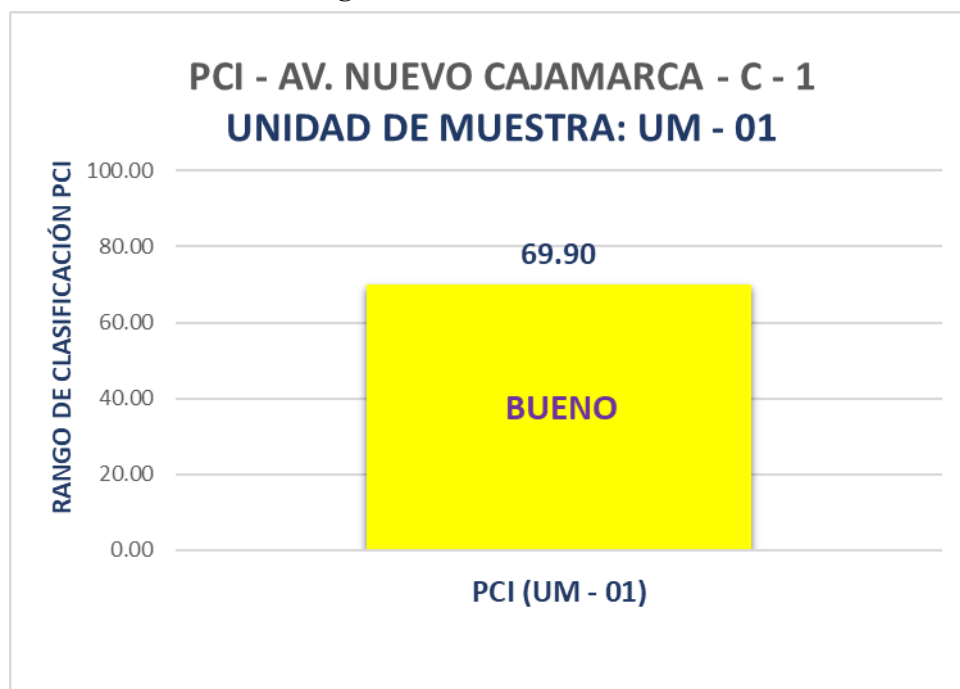
**Figura 60. PCI de la UM – 01**

De acuerdo con la escala de clasificación del PCI, este valor se encuentra dentro del rango de 55 a 70, por lo que el estado del pavimento se clasifica como BUENO.

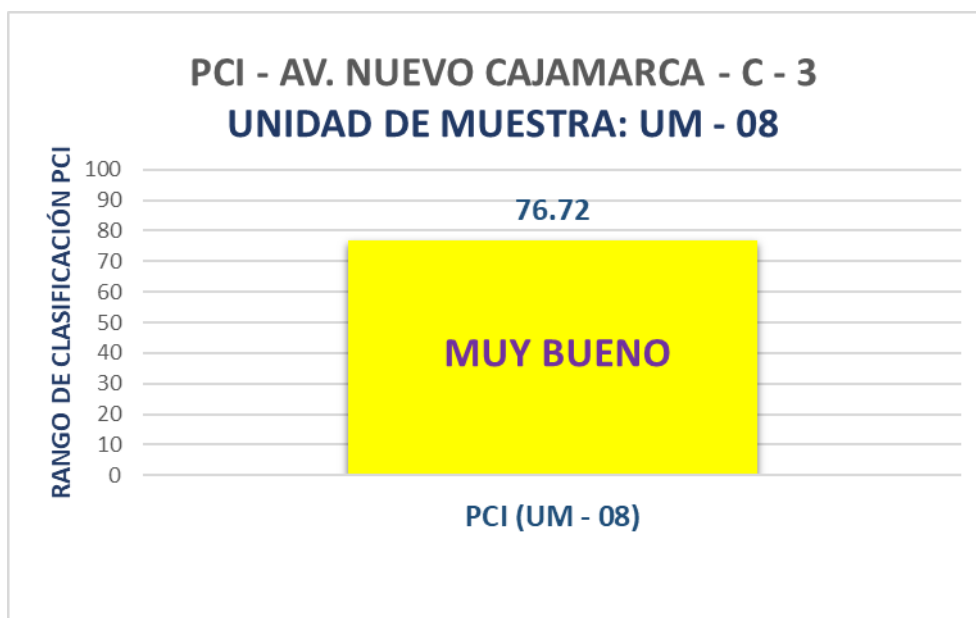
**Figura 74.** *PCI de la UM – 08*

FALLAS					
Código de Falla	Descripción de la Falla	Severidad	Total	Densidad %	Valor Deducido (q)
28	Grieta lineal	L	5	17.86%	9.62
28	Grieta lineal	M	3	10.71%	8.33
30	Parcheo (pequeño)	M	1	3.57%	0.64
31	Pulimento de agregados	-	28	100.00%	9.70
32	Popouts	-	13	46.43%	8.31
36	Desconchamiento, Craquelado	L	2	7.14%	1.59
37	Grietas de Retracción	-	4	14.29%	0.00
38	Descascaramiento de esquina	L	2	7.14%	0.84
38	Descascaramiento de esquina	M	1	3.57%	1.14
39	Descascaramiento de junta	L	1	3.57%	1.00
			<b>Total VD =</b>		<b>41.17</b>

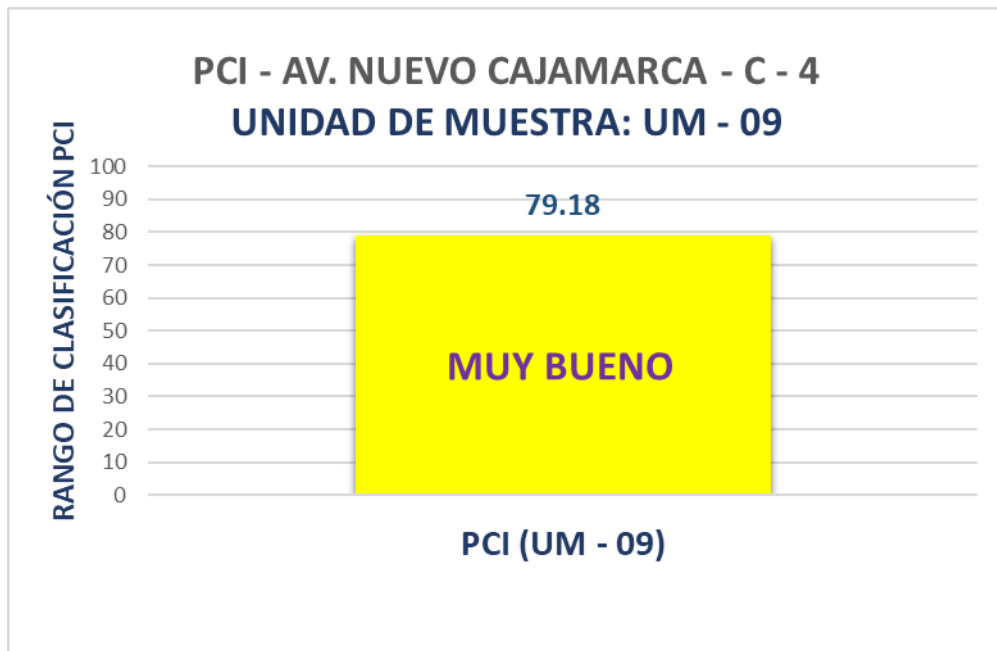
**Figura 76.** PCI de la UM – 09

FALLAS					
Código de Falla	Descripción de la Falla	Severidad	Total	Densidad %	Valor Deducido (q)
28	Grieta lineal	L	1	3.57%	2.28
28	Grieta lineal	M	3	10.71%	8.33
31	Pulimento de agregados	-	28	100.00%	9.70
32	Popouts	-	4	14.29%	2.19
37	Grietas de Retracción	-	4	14.29%	0.00
38	Descascaramiento de esquina	L	5	17.86%	2.40
39	Descascaramiento de junta	L	10	35.71%	7.70
39	Descascaramiento de junta	M	1	3.57%	1.43
			<b>Total VD =</b>		<b>34.03</b>

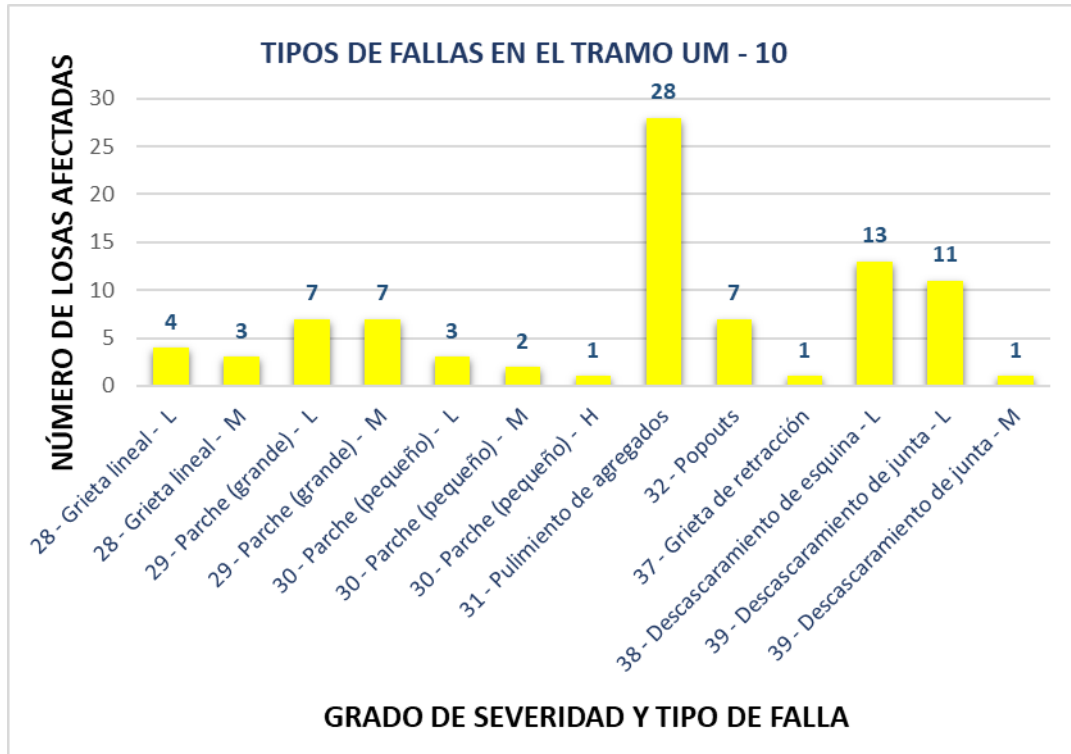
**Figura 77.** Tipos de fallas encontradas en la UM – 10

Daño		Severidad	Cantidad
28	Grieta lineal	L	4
28	Grieta lineal	M	3
29	Parcheo (grande)	L	7
29	Parcheo (grande)	M	7
30	Parcheo (pequeño)	L	3
30	Parcheo (pequeño)	M	2
30	Parcheo (pequeño)	H	1
31	Pulimento de agregados	-	28
32	Popouts	-	7
37	Grietas de Retracción	-	1
38	Descascaramiento de esquina	L	13
39	Descascaramiento de junta	L	11
39	Descascaramiento de junta	H	1

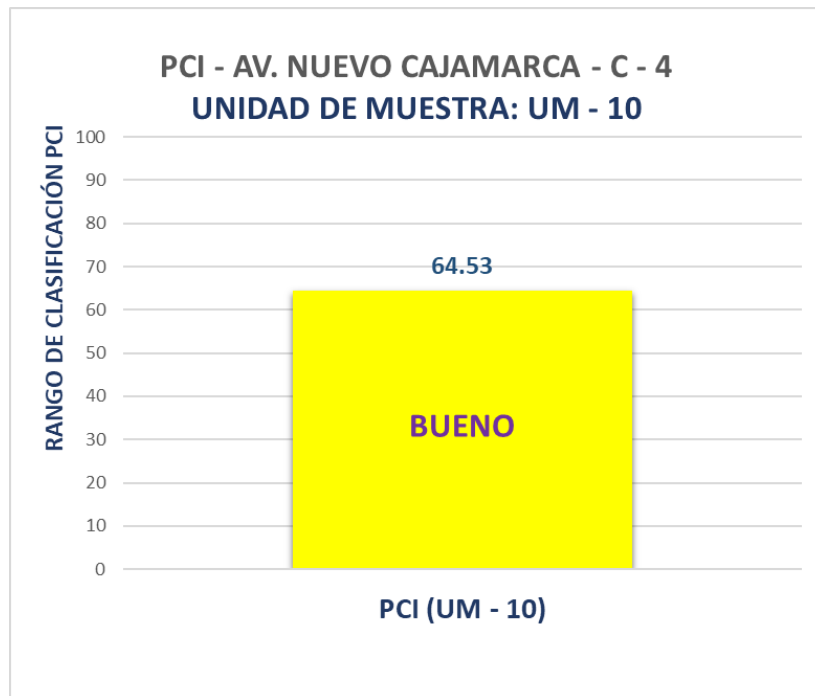
**Figura 78.** PCI de la UM – 10

<p><b>MÁXIMO CVD = 35.47</b></p> <p><b>PCI = 100 - MAX.CVD= 64.53</b></p> <p><b>CLASIFICACIÓN= BUENO</b></p>													<b>RANGO</b>	<b>CLASIFICACIÓN</b>	100 - 85	Excelente	85 - 70	Muy Bueno	70 - 55	Bueno	55 - 40	Regular	40 - 25	Malo	25-10	Muy Malo	10 - 0	Fallado
<b>RANGO</b>	<b>CLASIFICACIÓN</b>																											
100 - 85	Excelente																											
85 - 70	Muy Bueno																											
70 - 55	Bueno																											
55 - 40	Regular																											
40 - 25	Malo																											
25-10	Muy Malo																											
10 - 0	Fallado

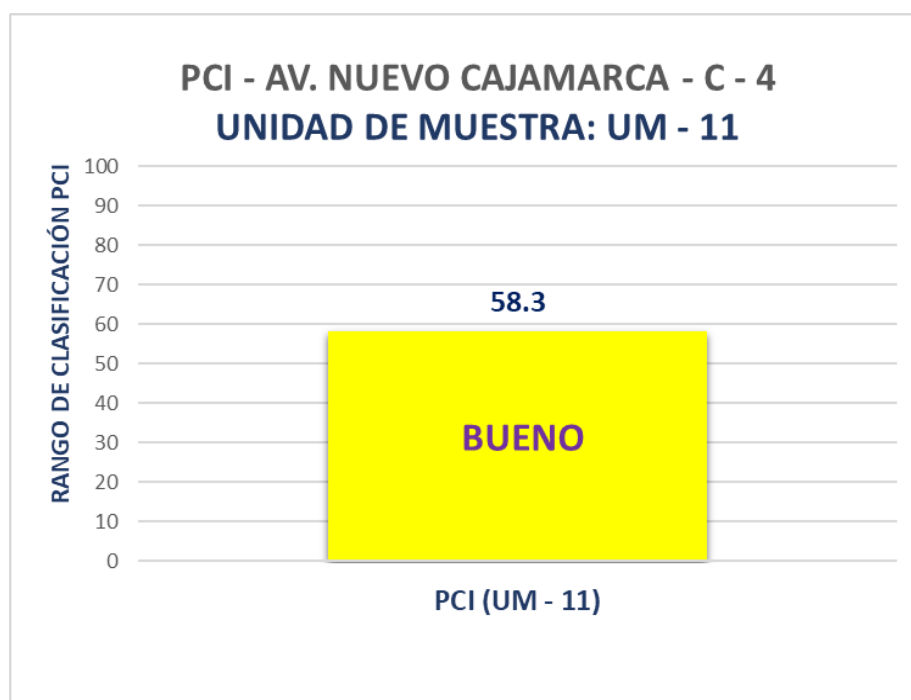
**Figura 80.** PCI de la UM – 11

FALLAS					
Código de Falla	Descripción de la Falla	Severidad	Total	Densidad %	Valor Deducido (q)
22	Grieta de esquina	M	3	10.71%	15.54
28	Grieta lineal	L	1	3.57%	2.28
28	Grieta lineal	M	6	21.43%	15.32
29	Parcheo (grande)	M	9	32.14%	22.64
30	Parcheo (pequeño)	H	2	7.14%	3.06
31	Pulimento de agregados	-	27	96.43%	9.56
32	Popouts	-	9	32.14%	5.19
37	Grietas de Retracción	-	2	7.14%	0.00
38	Descascaramiento de esquina	L	2	7.14%	0.84
38	Descascaramiento de esquina	M	3	10.71%	3.33
39	Descascaramiento de junta	L	6	21.43%	4.54
39	Descascaramiento de junta	M	5	17.86%	7.36
<b>Total VD =</b>					<b>89.66</b>

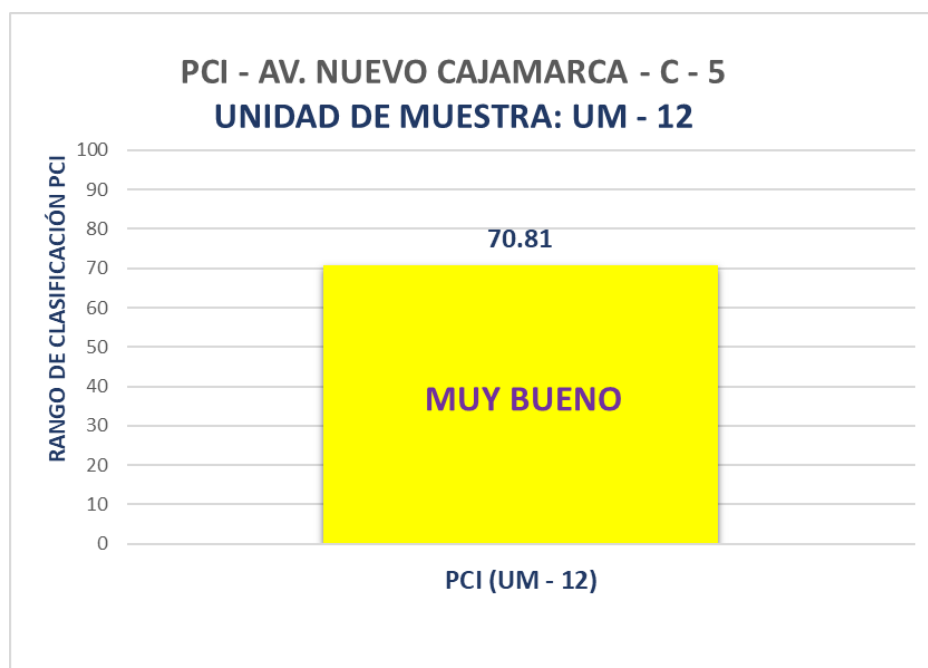
**Figura 82.** *PCI de la UM – 12*

FALLAS					
Código de Falla	Descripción de la Falla	Severidad	Total	Densidad %	Valor Deducido (q)
28	Grieta lineal	L	9	32.14%	15.46
28	Grieta lineal	M	1	3.57%	2.86
31	Pulimento de agregados	-	28	100.00%	9.70
32	Popouts	-	16	57.14%	10.53
37	Grietas de Retracción	-	2	7.14%	0.00
38	Descascaramiento de esquina	L	5	17.86%	2.40
38	Descascaramiento de esquina	M	1	3.57%	1.14
39	Descascaramiento de junta	L	5	17.86%	3.77
39	Descascaramiento de junta	H	2	7.14%	2.86
<b>Total VD =</b>					<b>48.72</b>

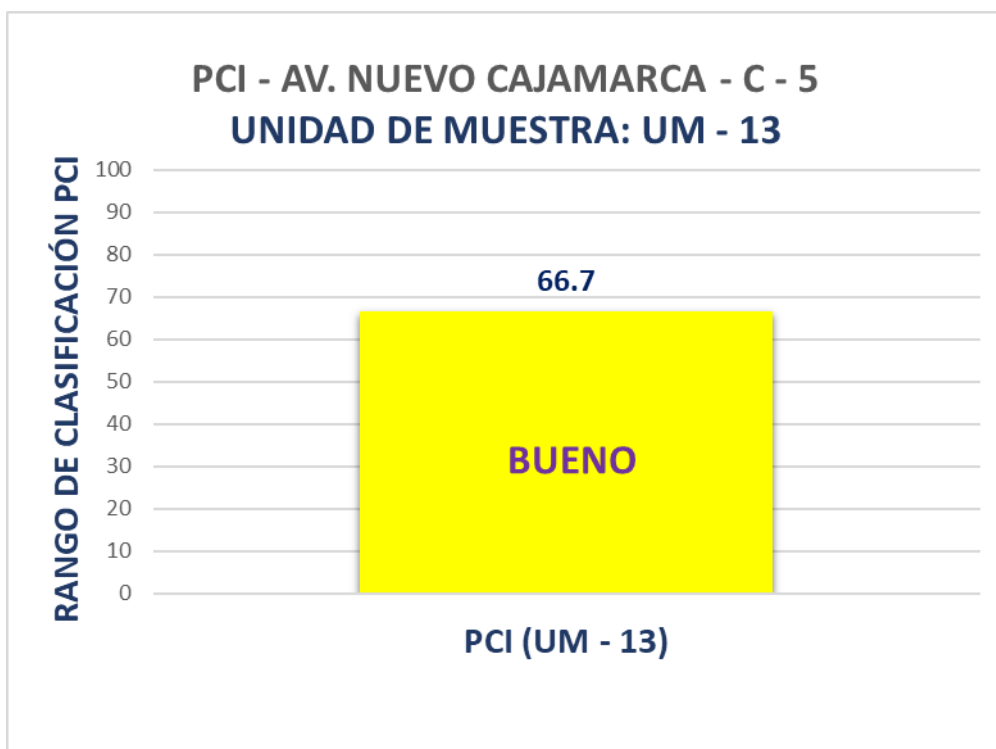
**Figura 84.** *PCI de la UM – 13*

FALLAS					
Código de Falla	Descripción de la Falla	Severidad	Total	Densidad %	Valor Deducido (q)
28	Grieta lineal	L	5	17.86%	9.62
28	Grieta lineal	M	5	17.86%	13.16
28	Grieta lineal	H	2	7.14%	13.71
31	Pulimento de agregados	-	27	96.43%	9.56
32	Popouts	-	21	75.00%	13.40
37	Grietas de Retracción	-	3	10.71%	0.00
38	Descascaramiento de esquina	L	3	10.71%	1.40
39	Descascaramiento de junta	L	9	32.14%	6.98
<b>Total VD =</b>					<b>67.83</b>

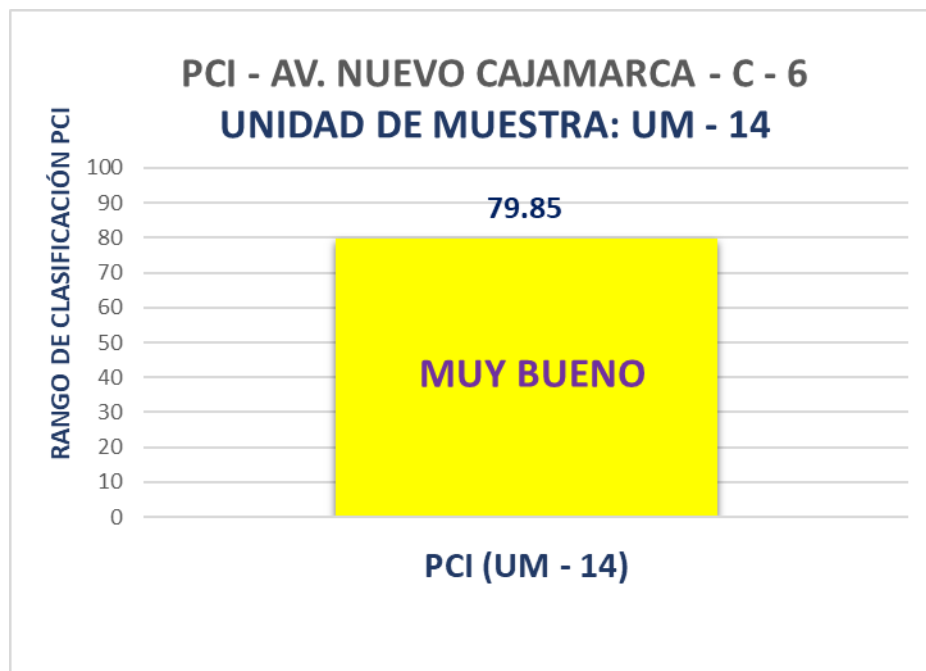
**Figura 86.** *PCI de la UM – 14*

FALLAS					
Código de Falla	Descripción de la Falla	Severidad	Total	Densidad %	Valor Deducido (q)
22	Grieta de esquina	M	2	7.14%	10.32
28	Grieta lineal	L	4	14.29%	7.96
31	Pulimento de agregados	-	21	75.00%	8.60
32	Popouts	-	7	25.00%	4.00
38	Descascaramiento de esquina	L	3	10.71%	1.40
39	Descascaramiento de junta	L	11	39.29%	8.03
			<b>Total VD =</b>		<b>40.31</b>

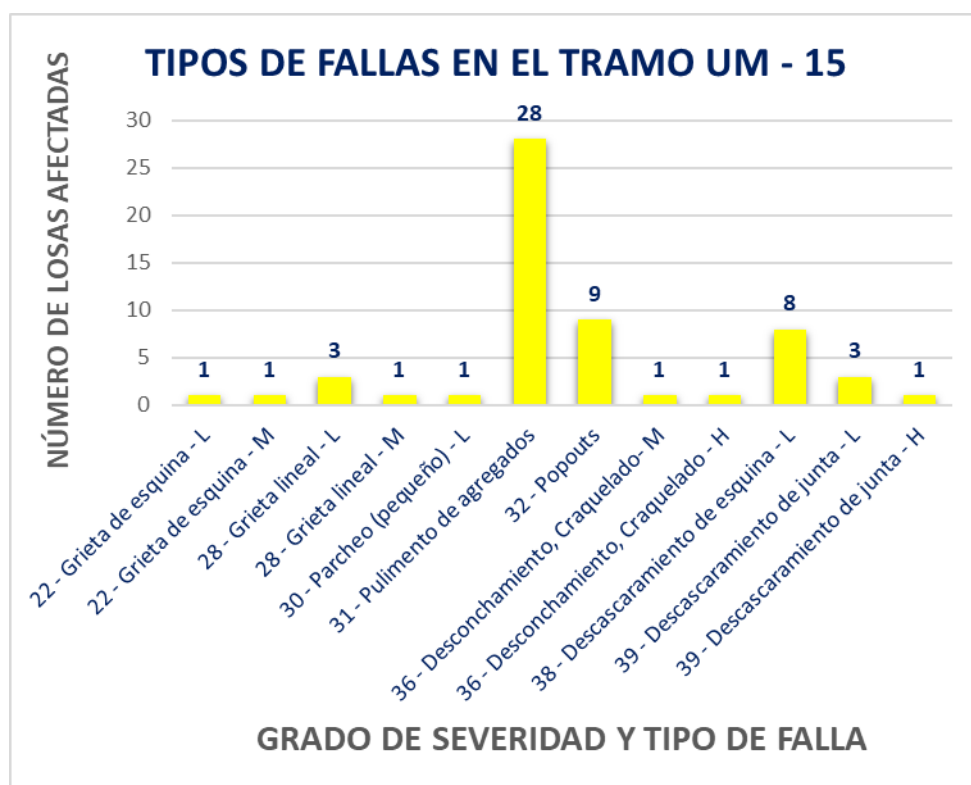
**Figura 87.** Tipos de fallas encontradas en la UM – 15

Daño	Severidad	Cantidad
22	Grieta de esquina	L	1
22	Grieta de esquina	M	1
28	Grieta lineal	L	3
28	Grieta lineal	M	1
30	Parcheo (pequeño)	L	1
31	Pulimento de agregados	-	28
32	Popouts	-	9
36	Desconchamieto, Craquelado	M	1
36	Desconchamieto, Craquelado	H	1
38	Descascaramiento de esquina	L	8
39	Descascaramiento de junta	L	3
39	Descascaramiento de junta	H	1

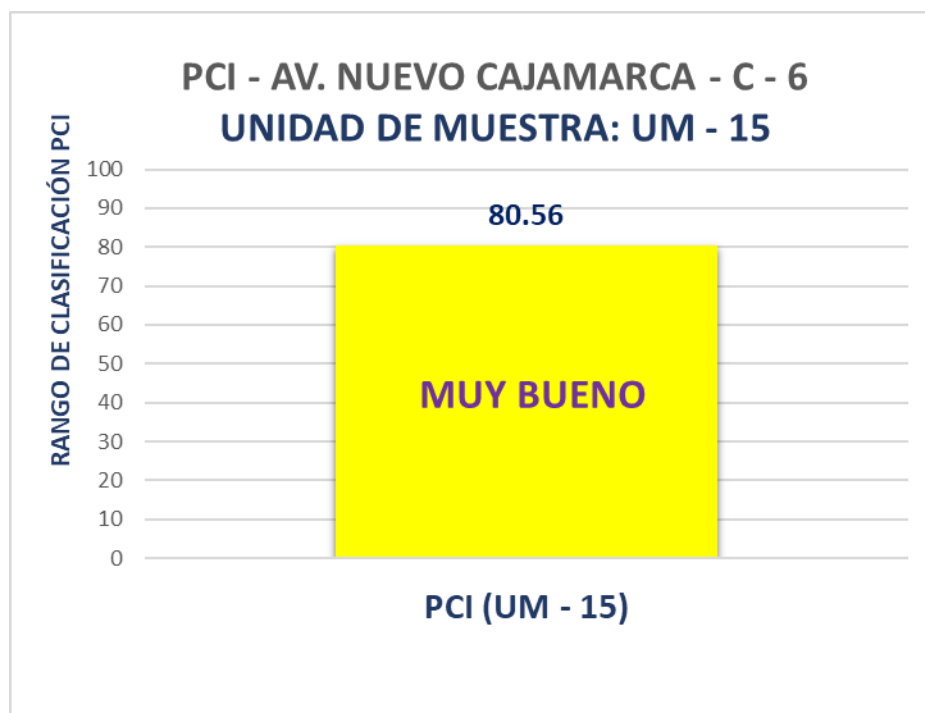
**Figura 88.** PCI de la UM – 15

FALLAS					
Código de Falla	Descripción de la Falla	Severidad	Total	Densidad %	Valor Deducido (q)
22	Grieta de esquina	L	1	3.57%	2.50
22	Grieta de esquina	M	1	3.57%	5.14
28	Grieta lineal	L	3	10.71%	6.24
28	Grieta lineal	M	1	3.57%	2.86
30	Parcheo (grande)	L	1	3.57%	0.79
31	Pulimento de agregados	-	28	100.00%	9.41
32	Popouts	-	9	32.14%	5.19
36	Desconchamiento, Craquelado	M	1	3.57%	3.00
36	Desconchamiento, Craquelado	H	1	3.57%	6.64
38	Descascaramiento de esquina	L	8	28.57%	5.40
39	Descascaramiento de junta	L	3	10.71%	2.51
39	Descascaramiento de junta	H	1	3.57%	5.00
			<b>Total VD =</b>	<b>27.74</b>

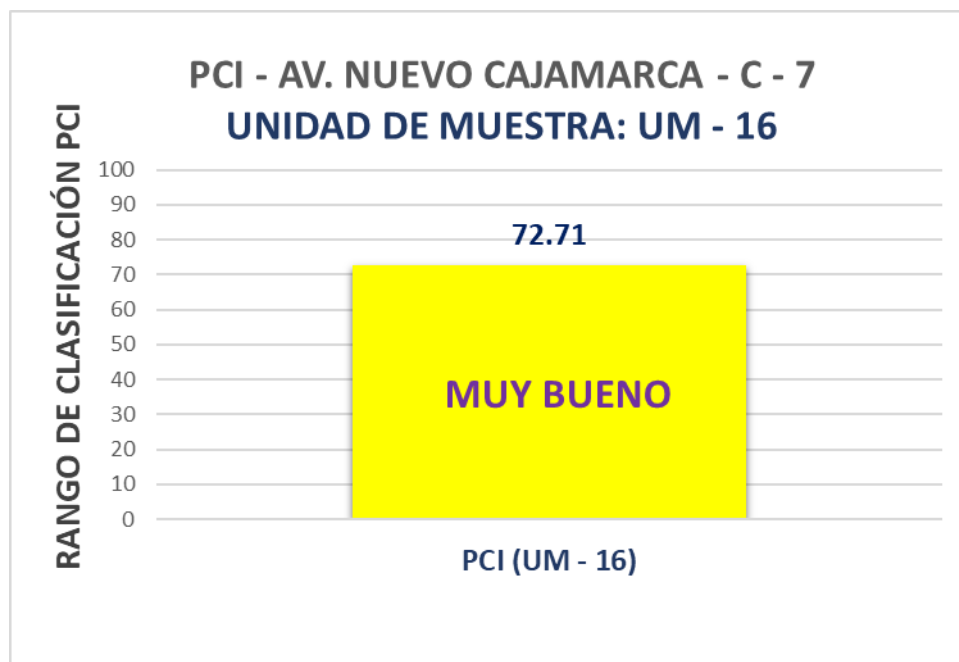
**Figura 90.** PCI de la UM – 16

FALLAS					
Código de Falla	Descripción de la Falla	Severidad	Total	Densidad %	Valor Deducido (q)
28	Grieta lineal	L	6	21.43%	11.23
28	Grieta lineal	M	2	7.14%	5.63
31	Pulimento de agregados	-	28	100.00%	9.70
32	Popouts	-	27	96.43%	14.46
37	Grietas de Retracción	-	1	3.57%	0.00
38	Descascaramiento de esquina	L	5	17.86%	2.40
39	Descascaramiento de junta	L	13	46.43%	8.97
<b>Total VD =</b>					<b>52.39</b>

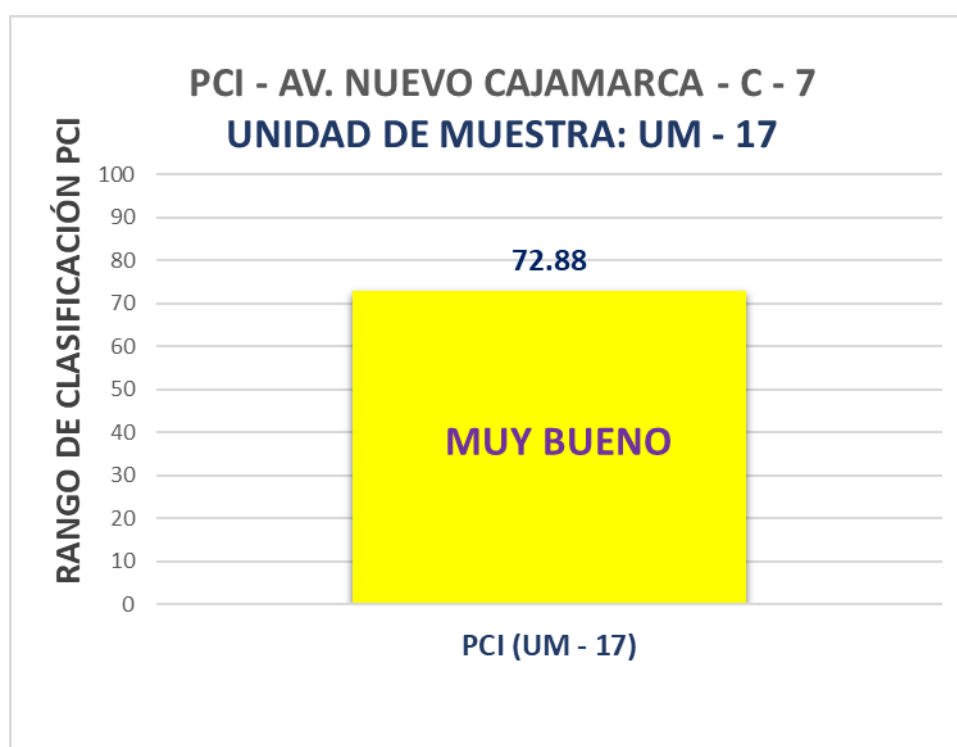
**Figura 92.** PCI de la UM – 17

FALLAS					
Código de Falla	Descripción de la Falla	Severidad	Total	Densidad %	Valor Deducido (q)
22	Grieta de esquina	M	1	3.57%	5.14
28	Grieta lineal	L	2	7.14%	4.36
30	Parqueo (pequeño)	M	2	7.14%	1.24
31	Pulimento de agregados	-	28	100.00%	9.70
32	Popouts	-	18	64.29%	11.79
38	Descascaramiento de esquina	L	10	35.71%	7.06
38	Descascaramiento de esquina	M	2	7.14%	2.24
39	Descascaramiento de junta	L	6	21.43%	4.54
39	Descascaramiento de junta	M	2	7.14%	2.86
			<b>Total VD =</b>		<b>48.93</b>

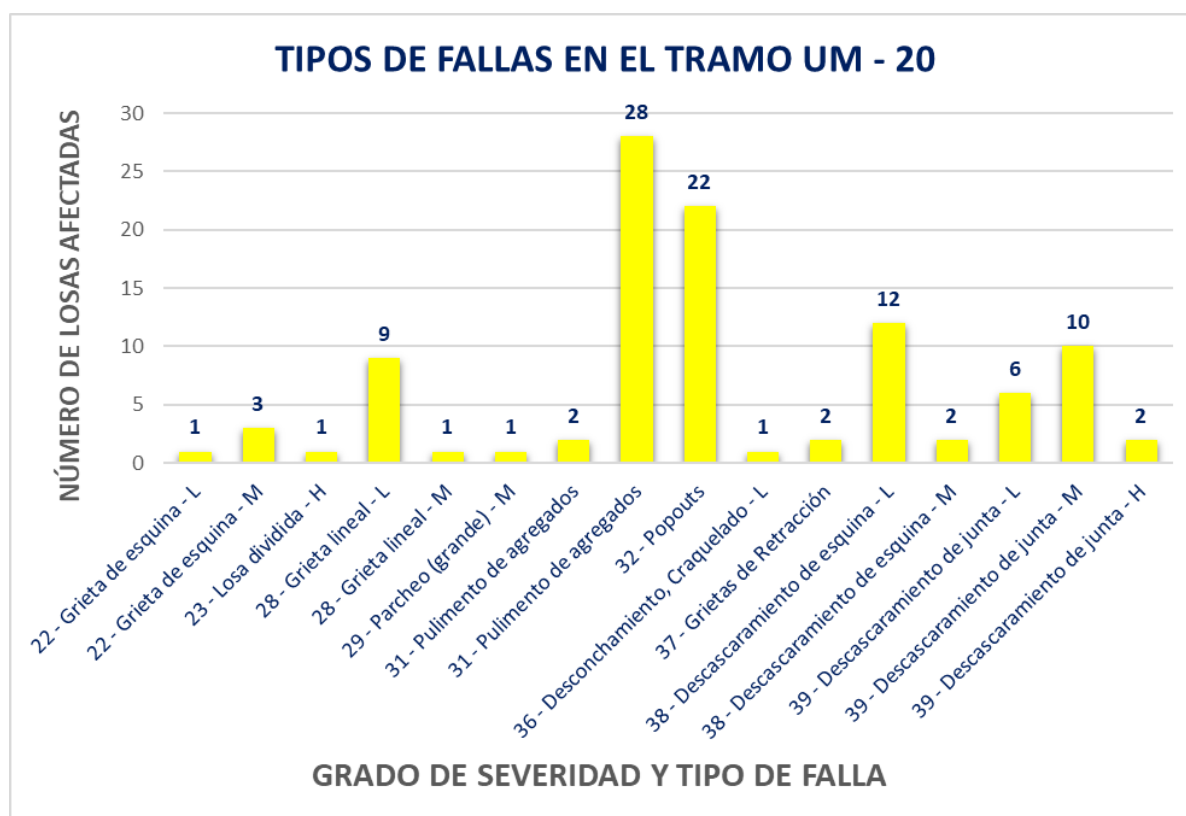
**Figura 97.** Tipos de fallas encontradas en la UM – 20

22 Grieta de esquina	L	1	
22 Grieta de esquina	M	3	
23 Losa dividida	H	1	
28 Grieta lineal	L	9	
28 Grieta lineal	M	1	
29 Parcheo (grande)	M	1	
30 Parcheo (pequeño)	M	2	
31 Pulimento de agregados	-	28	
32 Popouts	-	22	
36 Desconchamiento, Craquelado	L	1	
37 Grietas de Retracción	-	2	
38 Descascaramiento de esquina	L	12	
38 Descascaramiento de esquina	M	2	
39 Descascaramiento de junta	L	6	
39 Descascaramiento de junta	M	10	
39 Descascaramiento de junta	H	2

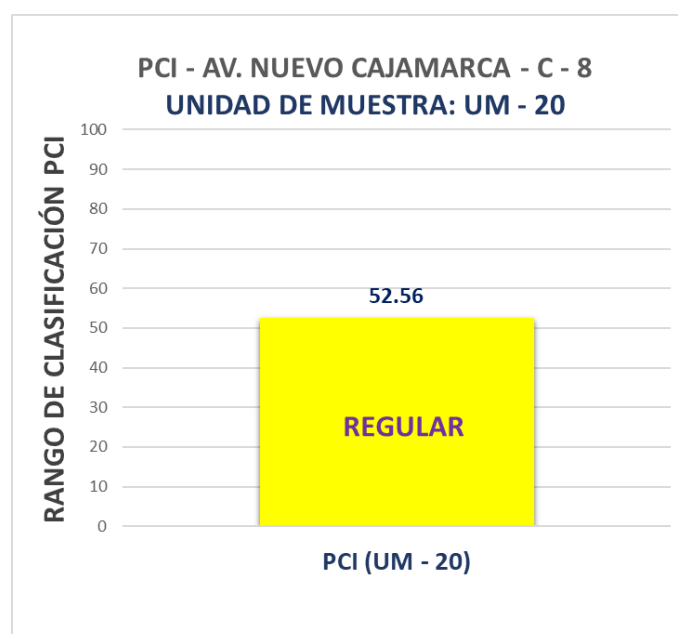
**Figura 98.** PCI de la UM – 20

REGULAR
