**UNIVERSIDAD NACIONAL DE CAJAMARCA**

**TESIS**

**“EVALUACIÓN DEL ESTADO DE CONSERVACIÓN DEL  
PAVIMENTO RÍGIDO DE LA AV. NUEVO CAJAMARCA CUADRA 01  
HASTA LA CUADRA 10, DE LA CIUDAD DE CAJAMARCA SEGÚN EL  
ÍNDICE DE CONDICIÓN DE PAVIMENTO (PCI) - PROPUESTA DE  
MEJORA, 2024”**

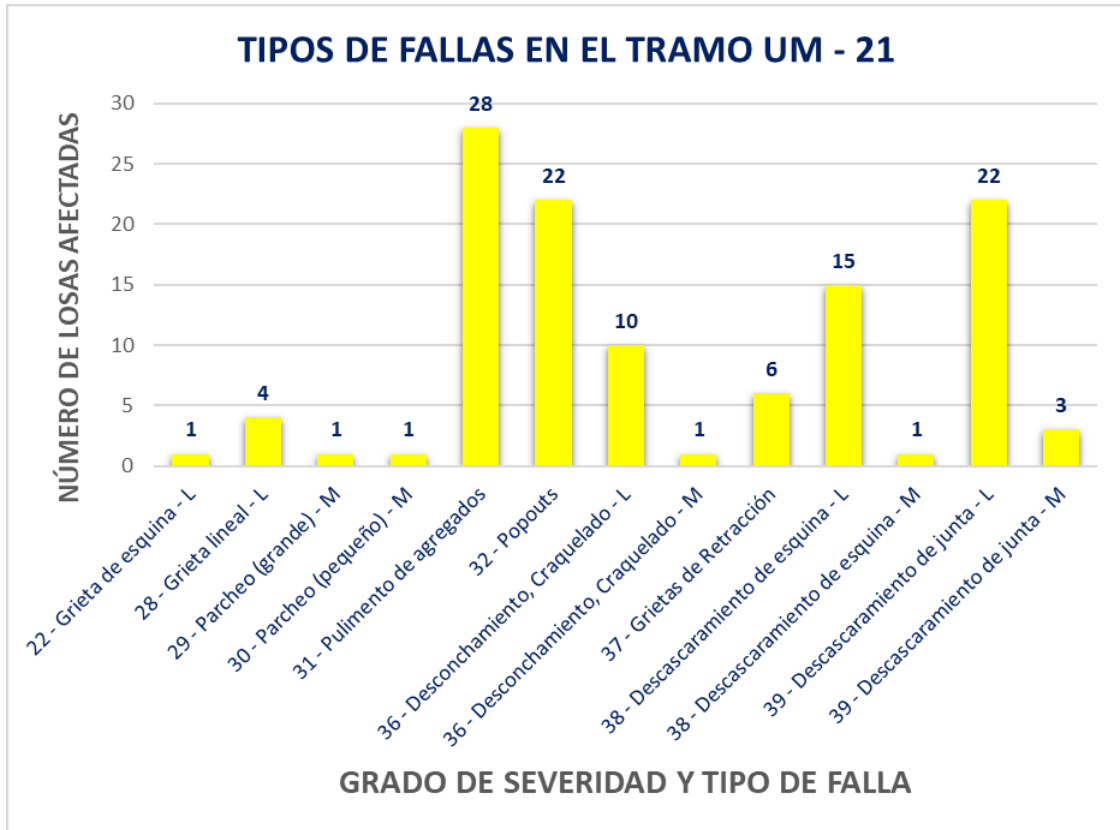
**Figura 99.** Tipos de fallas encontradas en la UM – 21

FALLAS					
Código de Falla	Descripción de la Falla	Severidad	Total	Densidad %	Valor Deducido (q)
22	Grieta de esquina	L	1	3.57%	2.55
28	Grieta lineal	L	4	14.29%	7.96
29	Parcheo (grande)	M	1	3.57%	2.07
30	Parcheo (pequeño)	M	1	3.57%	0.64
31	Pulimento de agregados	-	28	100.00%	9.70
32	Popouts	-	22	78.57%	13.76
36	Desconchamiento, Craquelado	L	10	35.71%	7.39
36	Desconchamiento, Craquelado	M	1	3.57%	3.00
37	Grietas de Retracción	-	6	21.43%	0.14
38	Descascaramiento de esquina	L	15	53.57%	10.20
38	Descascaramiento de esquina	M	1	3.57%	1.14
39	Descascaramiento de junta	L	22	78.57%	11.99
39	Descascaramiento de junta	M	3	10.71%	4.30
			<b>Total VD =</b>		<b>74.84</b>

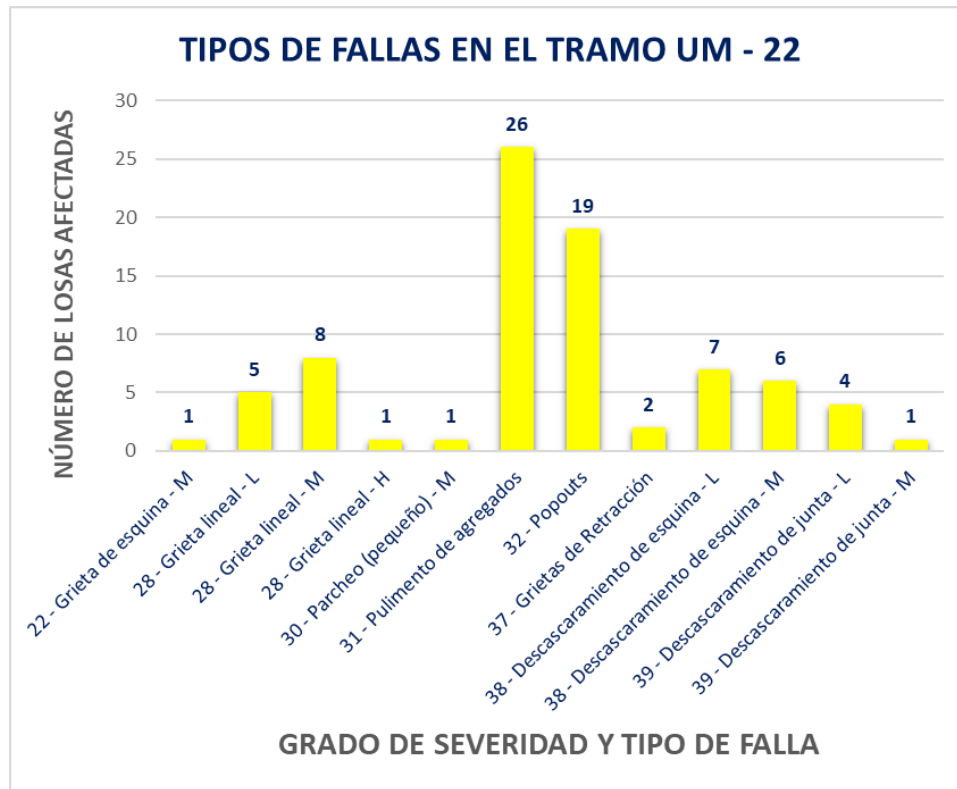
**Figura 101.** Tipos de fallas encontradas en la UM – 22

FALLAS					
Código de Falla	Descripción de la Falla	Severidad	Total	Densidad %	Valor Deducido (q)
22	Grieta de esquina	M	1	3.57%	5.14
28	Grieta lineal	L	5	17.86%	9.62
28	Grieta lineal	M	8	28.57%	19.46
28	Grieta lineal	H	1	3.57%	6.85
30	Parcheo (pequeño)	M	1	3.57%	0.64
31	Pulimento de agregados	-	26	92.86%	9.41
32	Popouts	-	19	67.86%	12.36
37	Grietas de Retracción	-	2	7.14%	0.00
38	Descascaramiento de esquina	L	7	25.00%	4.40
38	Descascaramiento de esquina	M	6	21.43%	6.59
39	Descascaramiento de junta	L	4	14.29%	3.09
39	Descascaramiento de junta	M	1	3.57%	1.43
<b>Total VD =</b>					<b>78.99</b>

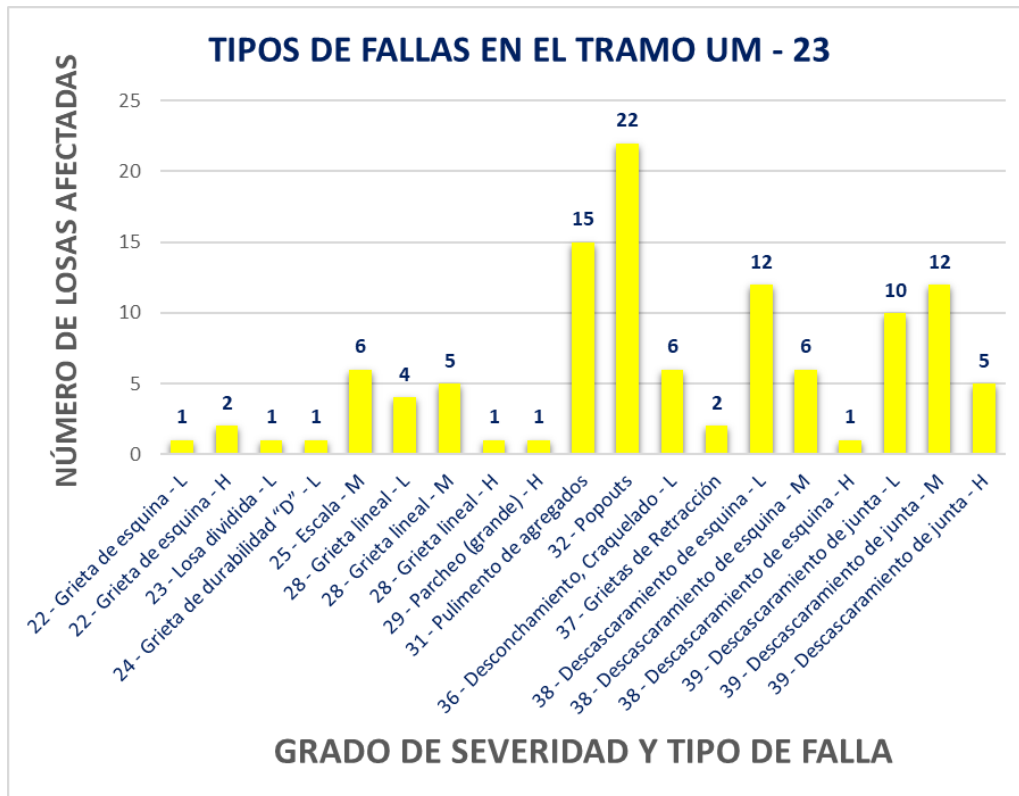
**Figura 103.** Tipos de fallas encontradas en la UM – 23

UNIVERSIDAD NACIONAL DE CAJAMARCA	
EXPLORACIÓN DE LA CONDICIÓN POR UNIDAD DE MUESTREO			
Nombre de la vía:		Unidad de Muestra:	
Av. Nuevo Cajamarca		UM - 23	
Límites entre:		Número de Losas:	
Jr. Luz Esperanza Y Av. Industrial		28	
Cuadra:		Fecha:	
C - 9		24/02/2025	
Inspeccionado por:			
Bach. Vargas Celis Paolo David			
Nivel de Severidad:			
L:BAJA	M:MEDIA	H:ALTA	
Tipos de daño			
N°			N°
21 Blow up / Buckling			31 Pulimento de agregados
22 Grieta de esquina			32 Popouts
23 Losa dividida			33 Bombeo
24 Grieta de durabilidad “D”			34 Punzonamiento
25 Escala			35. Cruce de Vía
26 Sello de junta			36 Desconchamiento, Craquelado
27 Desnivel carril / berma			37 Grietas de Retracción
28 Grieta lineal			38 Descascaramiento de esquina
29 Parcheo (grande)			39 Descascaramiento de junta
30 Parcheo (pequeño)			
Daño		Severidad	Cantidad
22	Grieta de esquina	L	1
22	Grieta de esquina	H	2
23	Losa dividida	L	1
24	Grieta de durabilidad “D”	L	1

25	Escala	M	6
28	Grieta lineal	L	4
28	Grieta lineal	M	5
28	Grieta lineal	H	1
29	Parcheo (grande)	H	1
31	Pulimento de agregados	-	15
32	Popouts	-	22
36	Desconchamiento, Craquelado	L	6
37	Grietas de Retracción	-	2
38	Descascaramiento de esquina	L	12
38	Descascaramiento de esquina	M	6
38	Descascaramiento de esquina	H	1
39	Descascaramiento de junta	L	10
39	Descascaramiento de junta	M	12
39	Descascaramiento de junta	H	5

FALLAS					
Código de Falla	Descripción de la Falla	Severidad	Total	Densidad %	Valor Deducido (q)
22	Grieta de esquina	L	1	3.57%	2.55
22	Grieta lineal	H	2	7.14%	16.45
23	Losa dividida	L	1	3.57%	3.64
24	Grieta de durabilidad D	L	1	3.57%	1.42
25	Escala	M	6	21.43%	17.17
28	Grieta lineal	L	4	14.29%	7.96
28	Grieta lineal	M	5	17.86%	13.16
28	Grieta lineal	H	1	3.57%	6.85
29	Parqueo (grande)	H	1	3.57%	5.71
31	Pulimento de agregados	-	15	53.57%	7.41
32	Popouts	-	22	78.57%	13.11
36	Descorchamiento, Craquelado	L	6	21.43%	5.26
37	Grietas de Retracción	-	2	7.14%	0.00
38	Descascaramiento de esquina	L	12	42.86%	8.51
38	Descascaramiento de esquina	M	6	21.43%	6.59
38	Descascaramiento de esquina	H	1	3.57%	2.36
39	Descascaramiento de junta	L	10	35.71%	7.70
39	Descascaramiento de junta	M	12	42.86%	16.74
39	Descascaramiento de junta	H	5	17.86%	22.27
			<b>Total VD =</b>		<b>164.86</b>

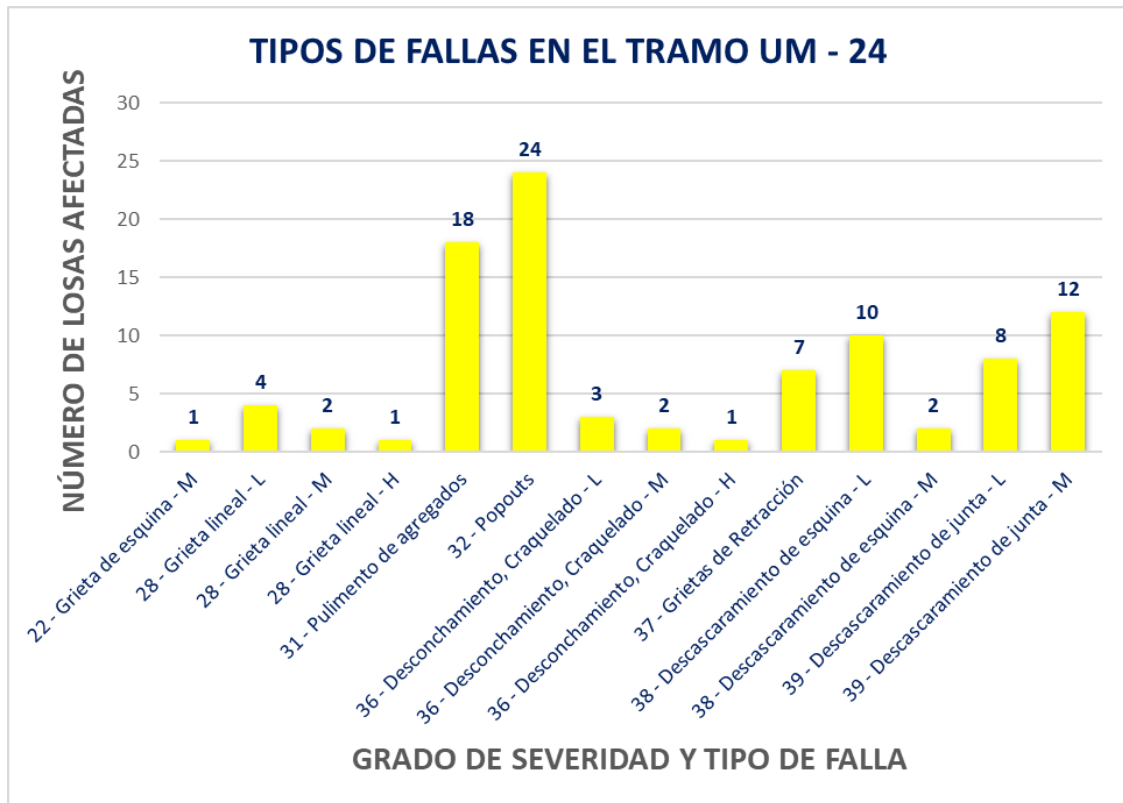
**Figura 105.** Tipos de fallas encontradas en la UM – 24

Daño	Severidad	Cantidad
22	Grieta de esquina	M      1
28	Grieta lineal	L      4
28	Grieta lineal	M      2
28	Grieta lineal	H      1
31	Pulimento de agregados	-     18
32	Popouts	-     24
36	Desconchamiento, Craquelado	L      3
36	Desconchamiento, Craquelado	M      2
36	Desconchamiento, Craquelado	H      1
37	Grietas de Retracción	-      7
38	Descascaramiento de esquina	L     10
38	Descascaramiento de esquina	M      2
39	Descascaramiento de junta	L      8
39	Descascaramiento de junta	M     12

FALLAS					
Código de Falla	Descripción de la Falla	Severidad	Total	Densidad %	Valor Deducido (q)
22	Grieta de esquina	M	1	3.57%	5.14
28	Grieta lineal	L	4	14.29%	7.96
28	Grieta lineal	M	2	7.14%	5.63
28	Grieta lineal	H	1	3.57%	7.00
31	Pulimento de agregados	-	18	64.29%	8.06
32	Popouts	-	24	85.71%	14.13
36	Desconchamiento, Craquelado	L	3	10.71%	2.34
36	Desconchamiento, Craquelado	M	2	7.14%	5.83
36	Desconchamiento, Craquelado	H	1	3.57%	6.64
37	Grietas de Retracción	-	7	25.00%	0.50
38	Descascaramiento de esquina	L	10	35.71%	7.06
38	Descascaramiento de esquina	M	2	7.14%	2.24
39	Descascaramiento de junta	L	8	28.57%	6.19
39	Descascaramiento de junta	M	12	42.86%	16.74
			<b>Total VD =</b>		<b>95.46</b>

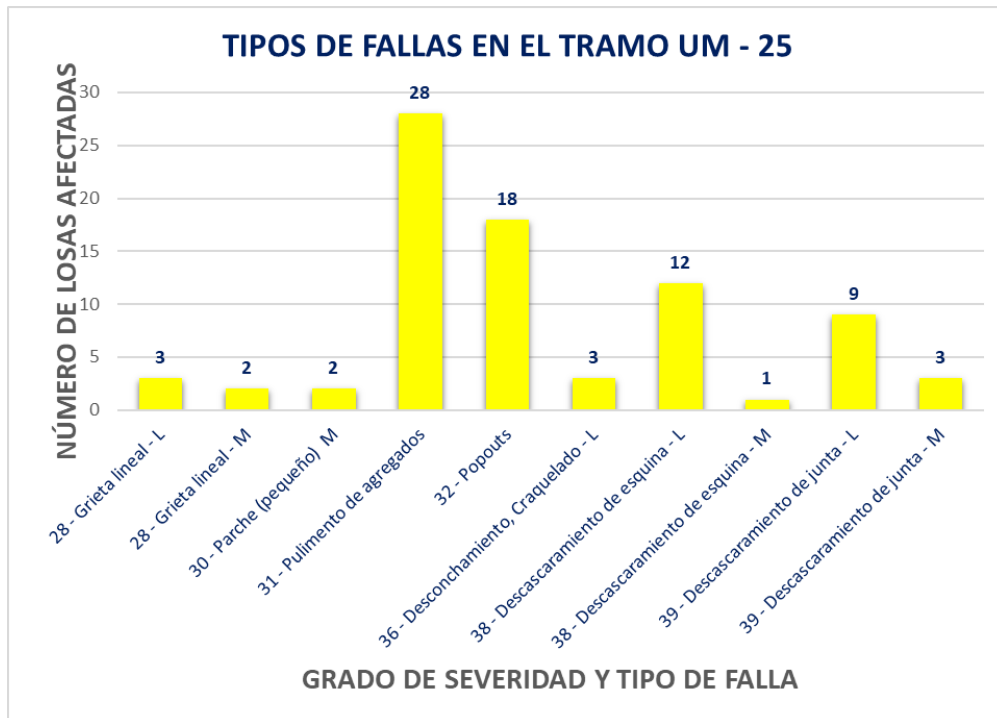
**Figura 107.** Tipos de fallas encontradas en la UM – 25

FALLAS					
Código de Falla	Descripción de la Falla	Severidad	Total	Densidad %	Valor Deducido (q)
28	Grieta lineal	L	3	10.71%	6.24
28	Grieta lineal	M	2	7.14%	5.63
30	Parque (pequeño)	M	2	7.14%	1.24
31	Pulimento de agregados	-	28	100.00%	9.70
32	Popouts	-	18	64.29%	11.79
36	Desconchamiento, Craquelado	L	3	10.71%	2.34
38	Descascaramiento de esquina	L	12	42.86%	8.51
38	Descascaramiento de esquina	M	1	3.57%	1.14
39	Descascaramiento de junta	L	9	32.14%	6.98
39	Descascaramiento de junta	M	3	10.71%	4.30
			<b>Total VD =</b>		<b>57.87</b>

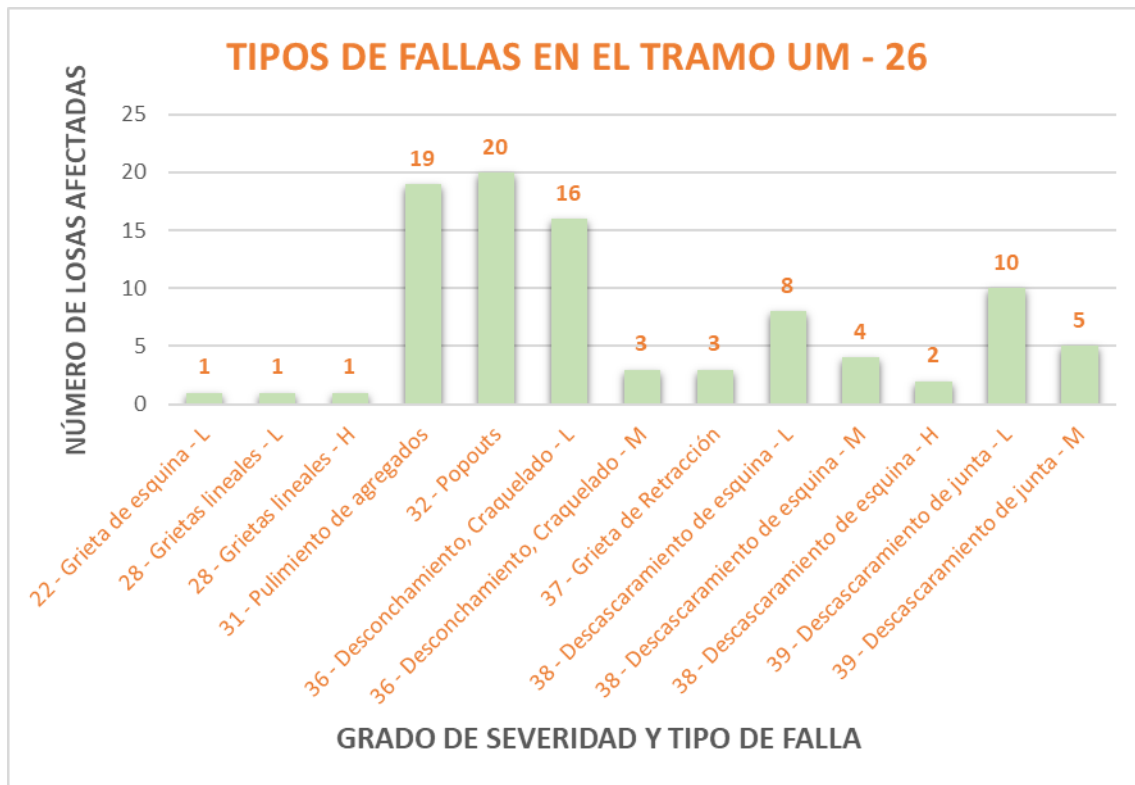
**Figura 109.** Tipos de fallas encontradas en la UM – 26

30	Parcheo (pequeño)											
FALLAS												
Código de Falla	Descripción de la Falla	Severidad	Total	Densidad %	Valor Deducido (q)							
22	Grieta de esquina	L	1	3.57%	2.50							
28	Grieta lineal	L	1	3.57%	2.28							
28	Grieta lineal	H	1	3.57%	9.60							
31	Pulimento de agregados	-	19	67.86%	8.27							
32	Popouts	-	20	71.43%	12.90							
36	Desconchamiento, Craquelado	L	16	57.14%	9.33							
36	Desconchamiento, Craquelado	M	3	10.71%	8.55							
37	Grieta de Retracción	-	3	10.71%	0.00							
38	Descascaramiento de esquina	L	8	28.57%	5.40							
38	Descascaramiento de esquina	M	4	14.29%	4.47							
38	Descascaramiento de esquina	H	2	7.14%	4.88							
39	Descascaramiento de junta	L	10	35.71%	7.70							
39	Descascaramiento de junta	M	5	17.86%	7.36							
			<b>Total VD =</b>		<b>83.24</b>							
Número de Deducidos > 2q=		12										
Mayor Valor Deducido Individual (HDV)=		12.90										
N° Máximo Admisible de Valores Deducidos (mi)=		9.00

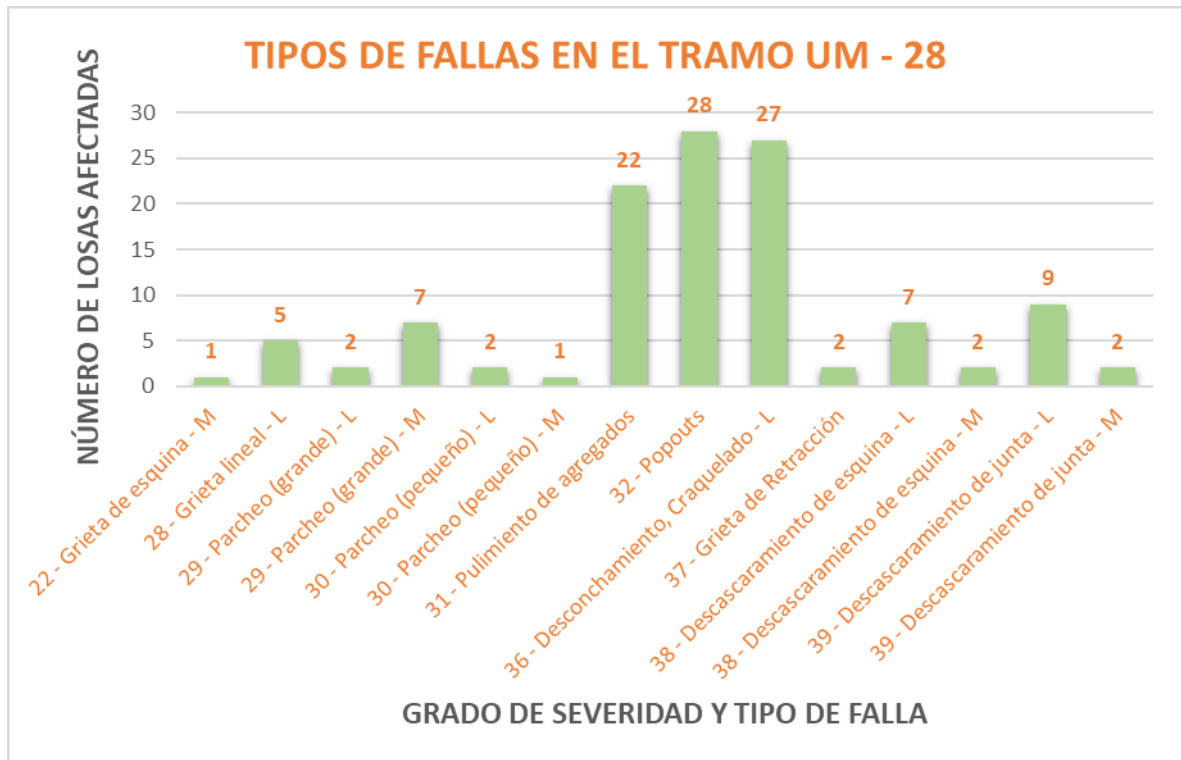
**Figura 113. Tipos de fallas encontradas en la UM – 28**

Daño	Severidad	Cantidad
22	Grieta de esquina	M	1
28	Grieta lineal	L	5
29	Parcheo (grande)	L	2
29	Parcheo (grande)	M	7
30	Parcheo (pequeño)	L	2
30	Parcheo (pequeño)	M	1
31	Pulimiento de agregados	-	22
32	Popouts	-	28
36	Desconchamiento, Craquelado	L	27
37	Grieta de Retracción	-	2
38	Descascaramiento de esquina	L	7
38	Descascaramiento de esquina	M	2
39	Descascaramiento de junta	L	9
39	Descascaramiento de junta	M	2

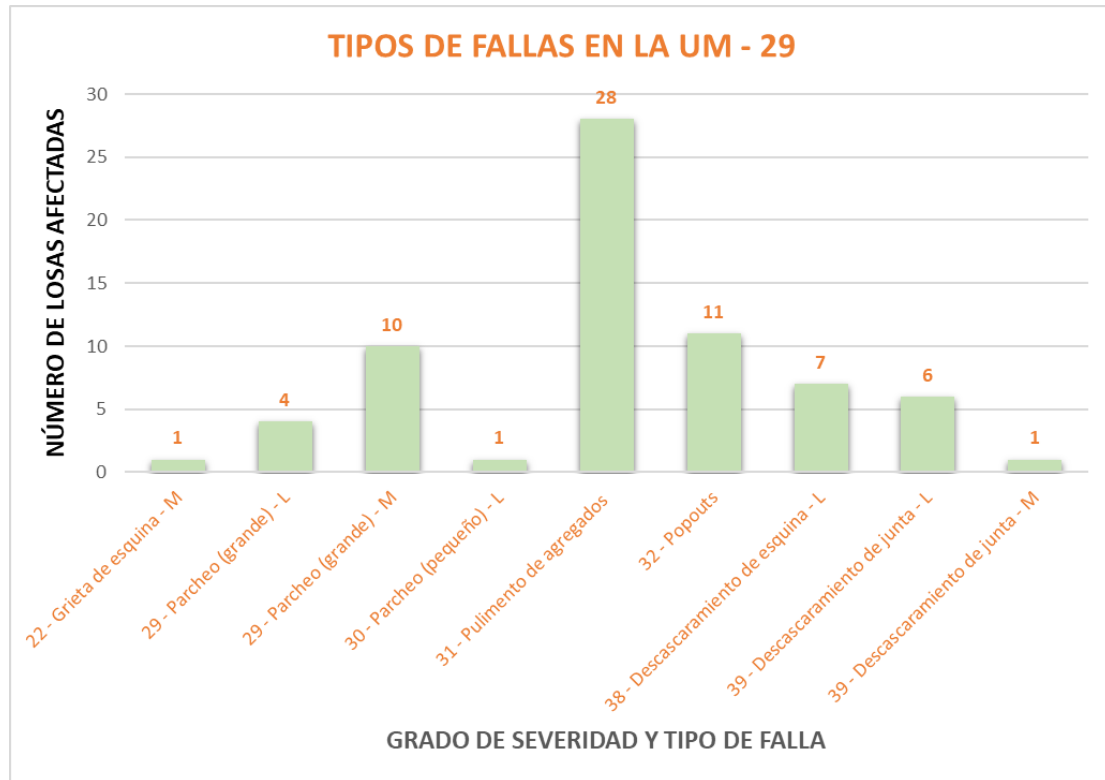
**Figura 115.** Tipos de fallas encontradas en la UM – 29

FALLAS											
Código de Falla	Descripción de la Falla	Severidad	Total	Densidad %	Valor Deducido (q)						
22	Grieta de esquina	M	1	3.57%	5.14						
29	Parcheo (grande)	L	4	14.29%	4.07						
29	Parcheo (grande)	M	10	35.71%	25.14						
30	Parcheo (pequeño)	L	1	3.57%	0.14						
31	Pulimento de agregados	-	28	100.00%	9.70						
32	Popouts	-	11	39.29%	6.56						
38	Descascaramiento de esquina	L	7	25.00%	4.40						
39	Descascaramiento de junta	L	6	21.43%	4.54						
39	Descascaramiento de junta	M	1	3.57%	1.43						
				<b>Total VD =</b>	<b>61.12</b>						
Número de Deducidos > 2q=		7		$mi = 1.00 + \frac{2}{98}(100 - HDV_i)$							
Mayor Valor Deducido Individual (HDV <sub>i</sub> )=		25.14									
N° Máximo Admisible de Valores Deducidos (mi)=		7.87									
CÁLCULO DEL ÍNDICE DE CONDICIÓN DEL PAVIMENTO (PCI)											
N°	Valores deducidos								TOTAL	q	CDV
1	25.14	9.7	6.56	5.14	4.54	4.4	4.07	59.55	7	28.08

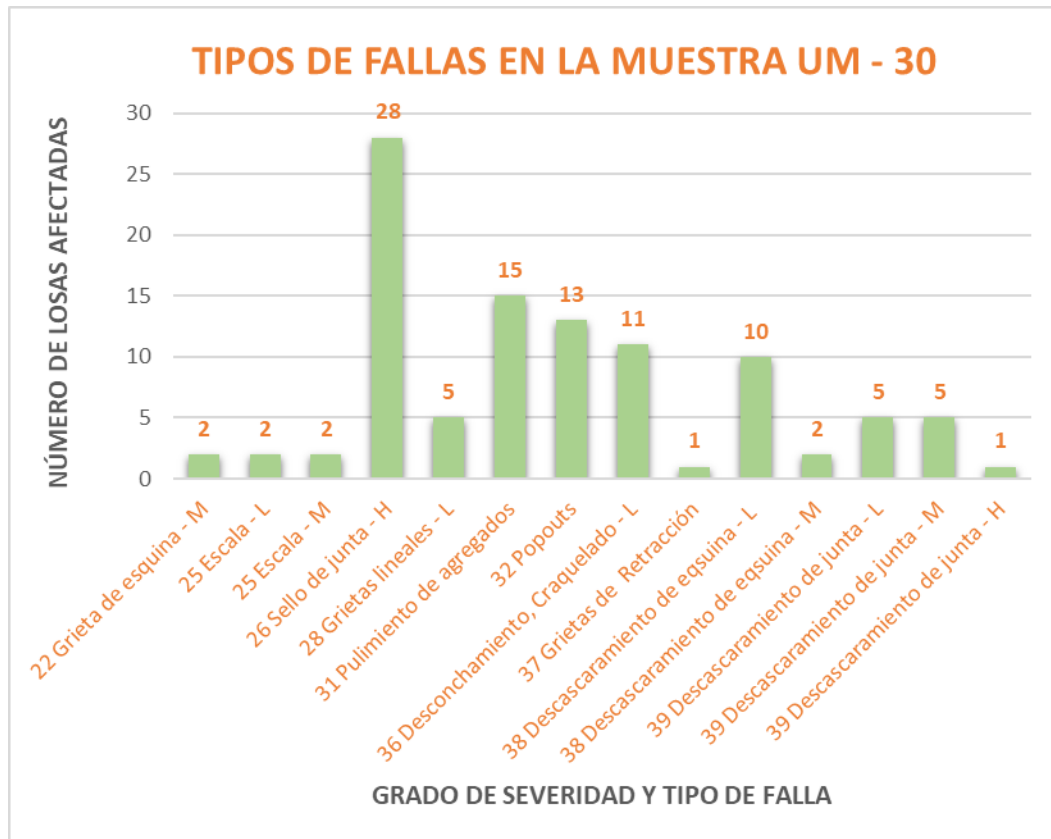
**Figura 117.** Tipos de fallas encontradas en la UM – 30

<b>N°</b> 21 Blow up / Buckling 22 Grieta de esquina 23 Losa dividida 24 Grieta de durabilidad "D" 25 Escala 26 Sello de junta 27 Desnivel carril / berma 28 Grieta lineal 29 Parcheo (grande) 30 Parcheo (pequeño)	<b>N°</b> 31 Pulimento de agregados 32 Popouts 33 Bombeo 34 Punzonamiento 35. Cruce de Vía 36 Desconchamiento, Craquelado 37 Grietas de Retracción 38 Descascaramiento de esquina 39 Descascaramiento de junta																																																																				
Daño	Severidad	Cantidad																																																																			
22 Grieta de esquina	M	2																																																																			
29 Parcheo (Grande)	L	3																																																																			
29 Parcheo (Grande)	M	11																																																																			
30 Parcheo (Pequeño)	M	1

FALLAS					
Código de Falla	Descripción de la Falla	Severidad	Total	Densidad %	Valor Deducido (q)
22	Grieta de esquina	M	2	7.14%	10.32
29	Parqueo (grande)	L	3	10.71%	2.93
29	Parqueo (grande)	M	11	39.29%	27.36
30	Parqueo (pequeño)	M	1	3.57%	0.64
31	Pulimento de agregados	-	28	100.00%	9.70
32	Popouts	-	4	14.29%	2.19
36	Desconchamiento, Craquelado	M	1	3.57%	3.00
38	Descascaramiento de esquina	L	4	14.29%	1.90
38	Descascaramiento de esquina	M	2	7.14%	2.24
39	Descascaramiento de junta	L	11	39.29%	8.03
39	Descascaramiento de junta	M	3	10.71%	2.51
			<b>Total VD =</b>		<b>70.82</b>

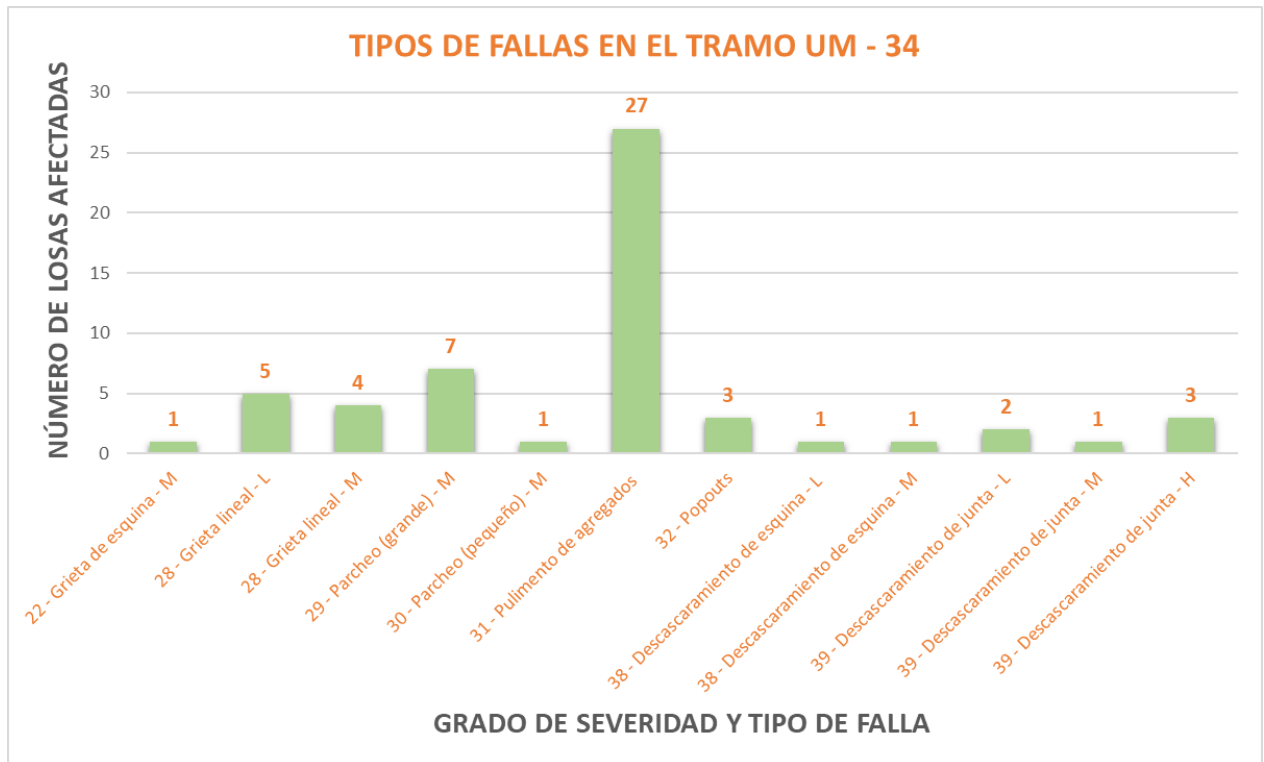
**Figura 125. Tipos de fallas encontradas en la UM – 34**

FALLAS					
Código de Falla	Descripción de la Falla	Severidad	Total	Densidad %	Valor Deducido (q)
22	Grieta de esquina	M	1	3.57%	5.14
28	Grieta lineal	L	5	17.86%	9.62
28	Grieta lineal	M	4	14.29%	10.97
29	Parcheo (grande)	M	7	25.00%	16.90
30	Parcheo (pequeño)	M	1	3.57%	0.64
31	Pulimento de agregados	-	27	96.43%	9.56
32	Popouts	-	3	10.71%	1.61
38	Descascaramiento de esquina	L	1	3.57%	0.36
38	Descascaramiento de esquina	M	1	3.57%	1.14
39	Descascaramiento de junta	L	2	7.14%	1.83
39	Descascaramiento de junta	M	1	3.57%	1.43
39	Descascaramiento de junta	H	3	10.71%	14.29
<b>Total VD =</b>					<b>73.49</b>

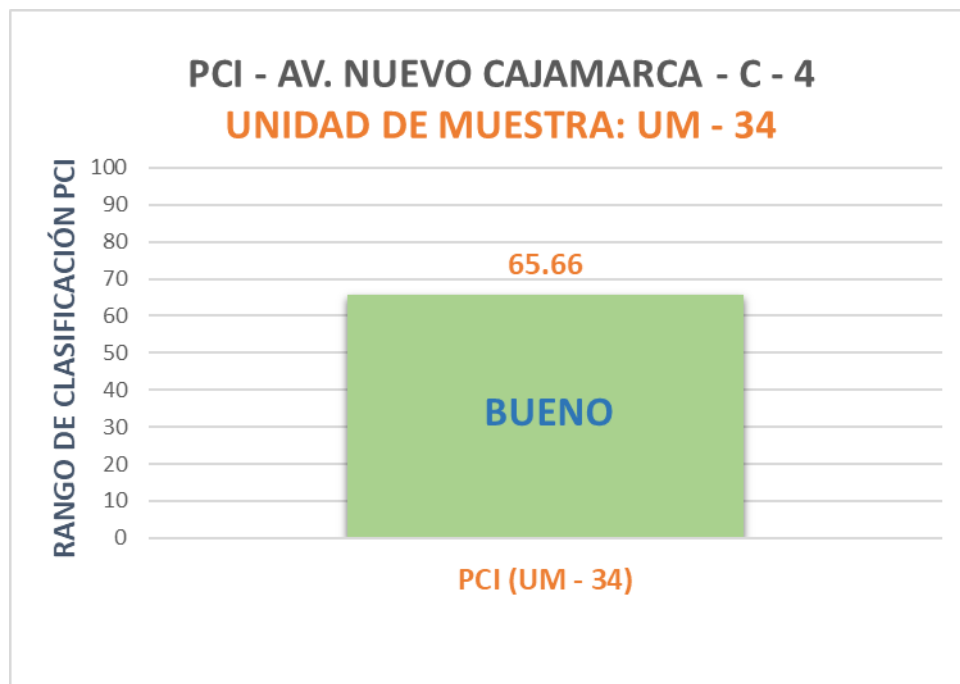
**Figura 126. PCI de la UM – 34**

CÁLCULO DEL ÍNDICE DE CONDICIÓN DEL PAVIMENTO (PCI)											
Nº	Valores deducidos						TOTAL	q	CDV		
1	16.9	14.29	10.97	9.62	9.56	5.14	66.48	6	33.24		
2	16.9	14.29	10.97	9.62	9.56	2	63.34	5	34.34		
3	16.9	14.29	10.97	9.62	2	2	55.78	4	32.05		
4	16.9	14.29	10.97	2	2	2	48.16	3	30.71		
5	16.9	14.29	2	2	2	2	39.19	2	31.35		
6	16.9	2	2	2	2	2	26.9	1	26.9

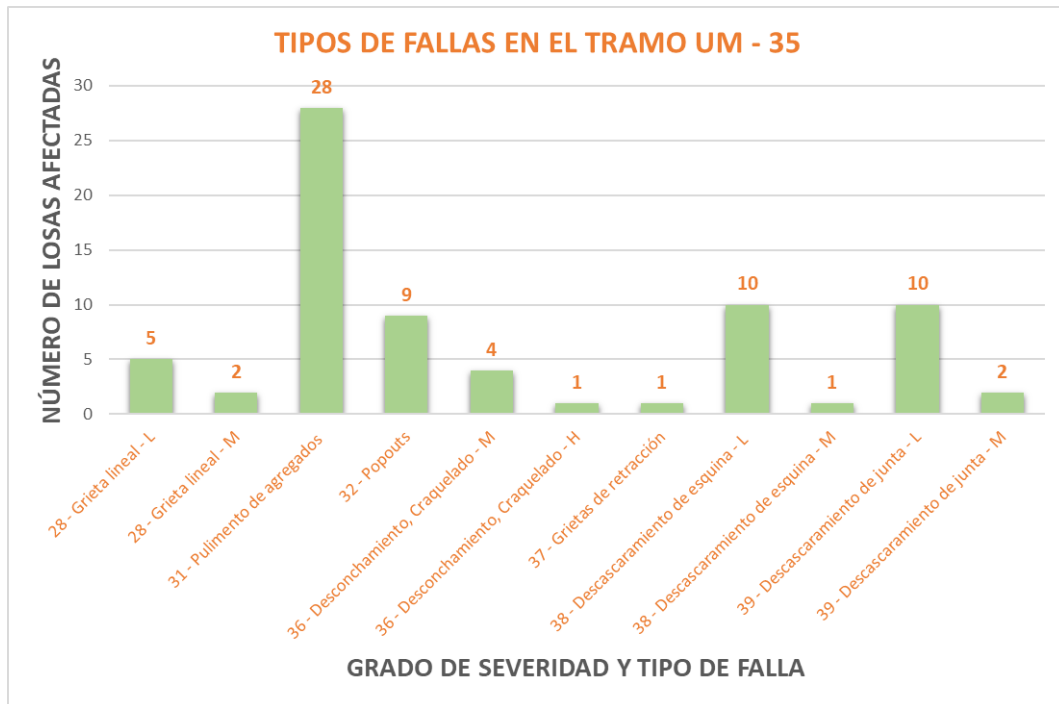
**Figura 127.** Tipos de fallas encontradas en la UM – 35

FALLAS					
Código de Falla	Descripción de la Falla	Severidad	Total	Densidad %	Valor Deducido (q)
28	Grieta lineal	L	5	17.86%	9.62
28	Grieta lineal	M	2	7.14%	5.63
31	Pulimento de agregados	-	28	100.00%	9.70
32	Popouts	-	9	32.14%	5.19
36	Desconchamiento, Craquelado	M	4	14.29%	11.35
36	Desconchamiento, Craquelado	H	1	3.57%	6.64
37	Grieta de retracción	-	1	3.57%	0.00
38	Descascaramiento de esquina	L	10	35.71%	7.06
38	Descascaramiento de esquina	M	1	3.57%	1.14
39	Descascaramiento de junta	L	10	35.71%	7.70
39	Descascaramiento de junta	M	2	7.14%	2.86
			<b>Total VD =</b>		<b>66.89</b>

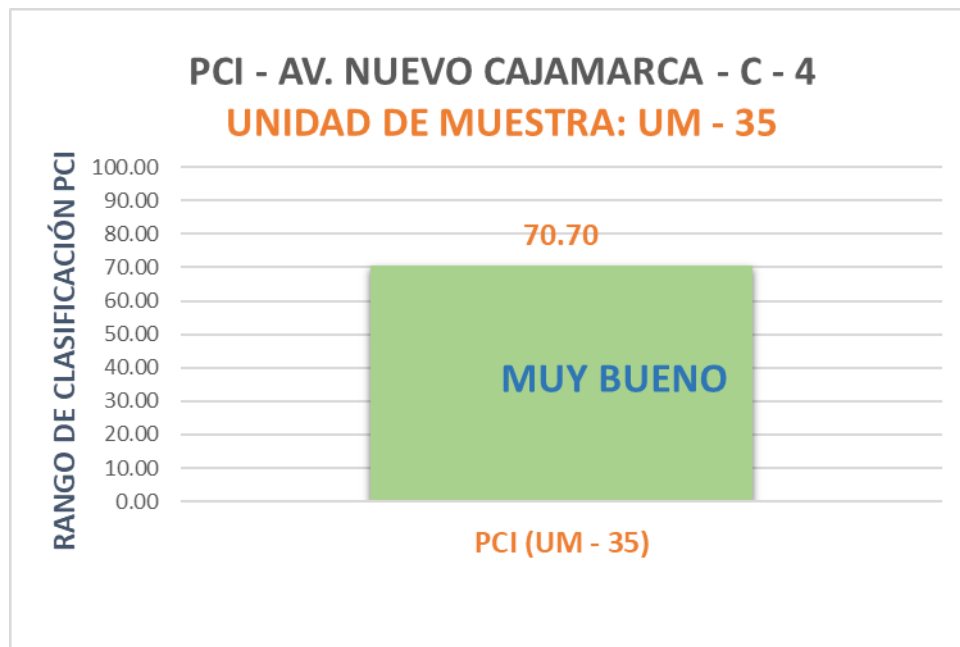
**Figura 128.** PCI de la UM – 35

CÁLCULO DEL ÍNDICE DE CONDICIÓN DEL PAVIMENTO (PCI)												
Nº	Valores deducidos									TOTAL	q	CDV
1	11.35	9.7	9.62	7.7	7.06	6.64	5.63	5.19	2.86	65.75	9	27.88
2	11.35	9.7	9.62	7.7	7.06	6.64	5.63	5.19	2	64.89	8	29.27
3	11.35	9.7	9.62	7.7	7.06	6.64	5.63	2	2	61.7	7	29.30
4	11.35	9.7	9.62	7.7	7.06	6.64	2	2	2	58.07	6	28.84
5	11.35	9.7	9.62	7.7	7.06	2	2	2	2	53.43	5	28.59
6	11.35	9.7	9.62	7.7	2	2	2	2	2	48.37	4	27.94
7	11.35	9.7	9.62	2	2	2	2	2	2	42.67	3	27.16
8	11.35	9.7	2	2	2	2	2	2	2	35.05	2	28.54
9	11.35	2	2	2	2	2	2	2	2	27.35	1	27.35

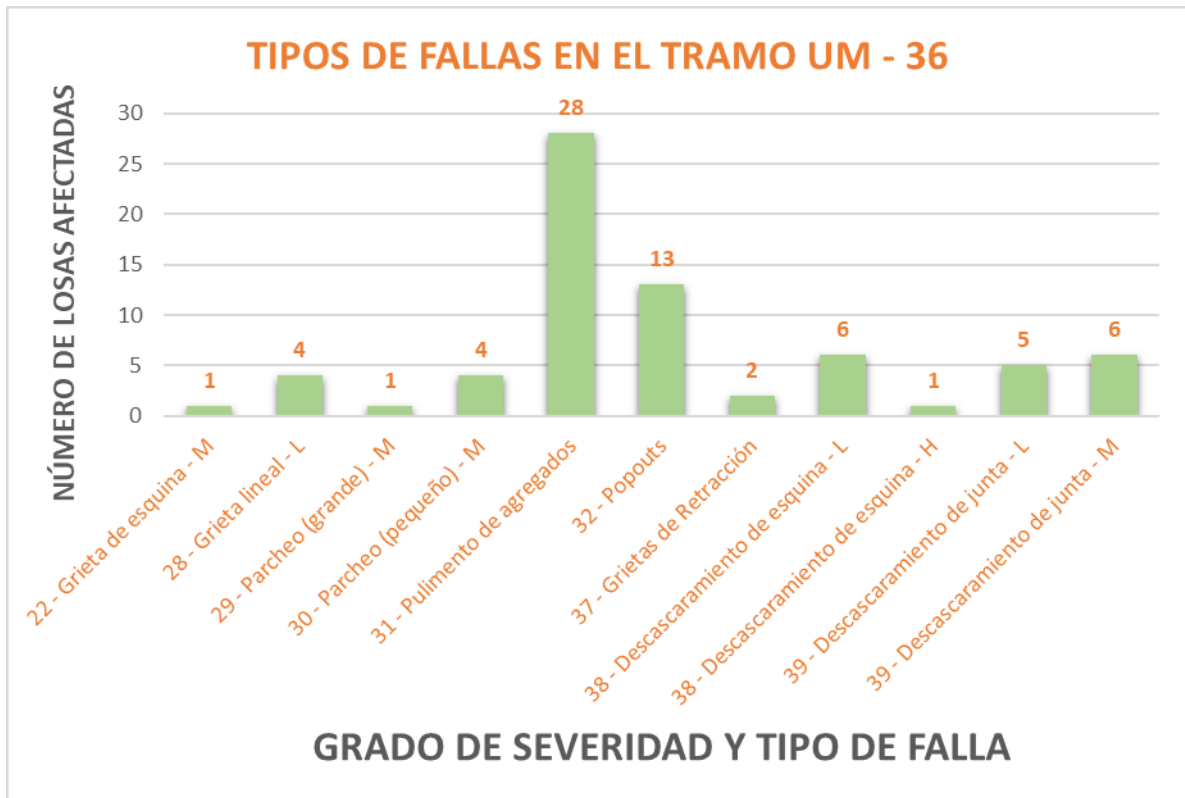
**Figura 129.** Tipos de fallas encontradas en la UM – 36

FALLAS					
Código de Falla	Descripción de la Falla	Severidad	Total	Densidad %	Valor Deducido (q)
22	Grieta de esquina	M	1	3.57%	5.14
28	Grieta lineal	L	4	14.29%	7.96
29	Parcheo (grande)	M	1	3.57%	2.07
30	Parcheo (pequeño)	M	4	14.29%	2.47
31	Pulimento de agregados	-	28	100.00%	9.70
32	Popouts	-	13	46.43%	8.31
37	Grietas de Retracción	-	2	7.14%	0.00
38	Descascaramiento de esquina	L	6	21.43%	3.19
38	Descascaramiento de esquina	H	1	3.57%	2.36
39	Descascaramiento de junta	L	5	17.86%	3.77
39	Descascaramiento de junta	M	6	21.43%	9.02
			<b>Total VD =</b>		<b>53.99</b>

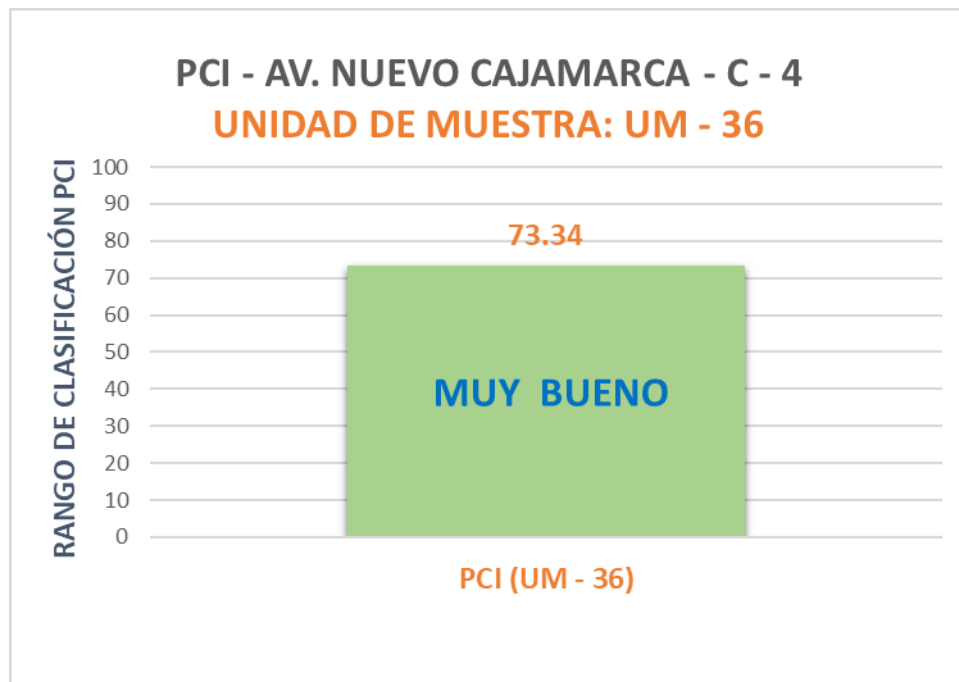
**Figura 130.** PCI de la UM – 36

CÁLCULO DEL ÍNDICE DE CONDICIÓN DEL PAVIMENTO (PCI)													
Nº	Valores deducidos										TOTAL	q	CDV
1	9.7	9.02	8.31	7.96	5.14	3.77	3.19	2.47	2.36	0.60	52.52	9	21.26
2	9.7	9.02	8.31	7.96	5.14	3.77	3.19	2.47	2	0.60	52.16	8	22.49
3	9.7	9.02	8.31	7.96	5.14	3.77	3.19	2	2	0.60	51.69	7	23.73
4	9.7	9.02	8.31	7.96	5.14	3.77	2	2	2	0.60	50.50	6	24.3
5	9.7	9.02	8.31	7.96	5.14	2	2	2	2	0.60	48.73	5	25.24
6	9.7	9.02	8.31	7.96	2	2	2	2	2	0.60	45.59	4	25.35
7	9.7	9.02	8.31	2	2	2	2	2	2	0.60	39.63	3	24.74
8	9.7	9.02	2	2	2	2	2	2	2	0.60	33.32	2	26.66
9	9.7	2	2	2	2	2	2	2	2	0.60	26.30	1	26.3

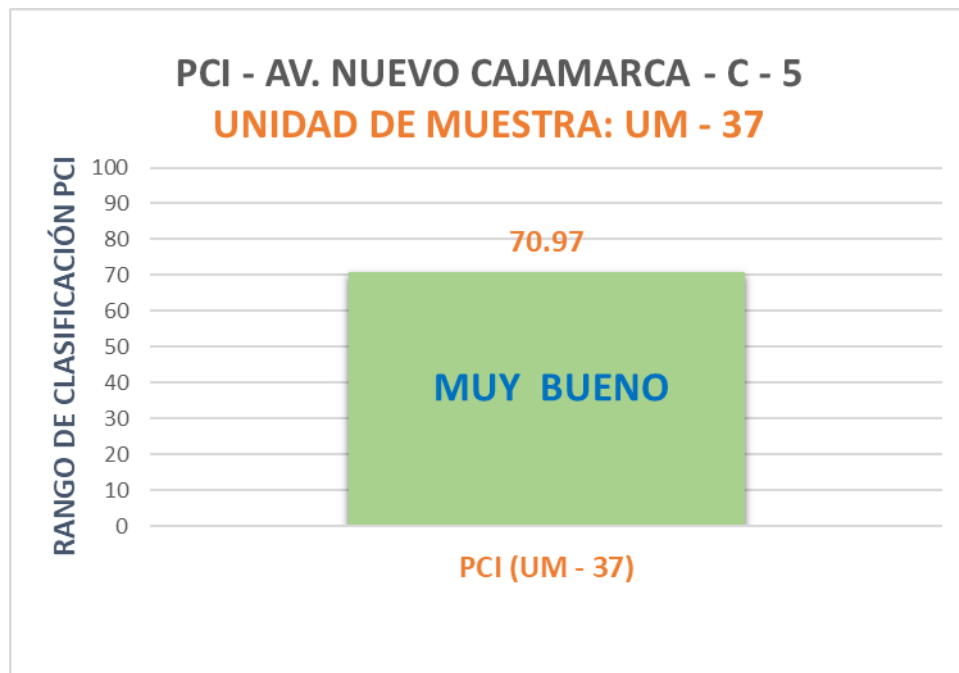
**Figura 132.** PCI de la UM – 37

<b>RANGO</b>	<b>CLASIFICACIÓN</b>	100 - 85	Excelente	85 - 70	Muy Bueno	70 - 55	Bueno	55 - 40	Regular	40 - 25	Malo	25-10	Muy Malo	10 - 0	Fallado
<b>RANGO</b>	<b>CLASIFICACIÓN</b>																										
100 - 85	Excelente																										
85 - 70	Muy Bueno																										
70 - 55	Bueno																										
55 - 40	Regular																										
40 - 25	Malo																										
25-10	Muy Malo																										
10 - 0	Fallado																										
<b>MÁXIMO CVD =</b>										<b>29.03</b>																	
<b>PCI = 100 - MAX.CVD=</b>										<b>70.97</b>																	
<b>CLASIFICACIÓN=</b>										<b>MUY BUENO</b>

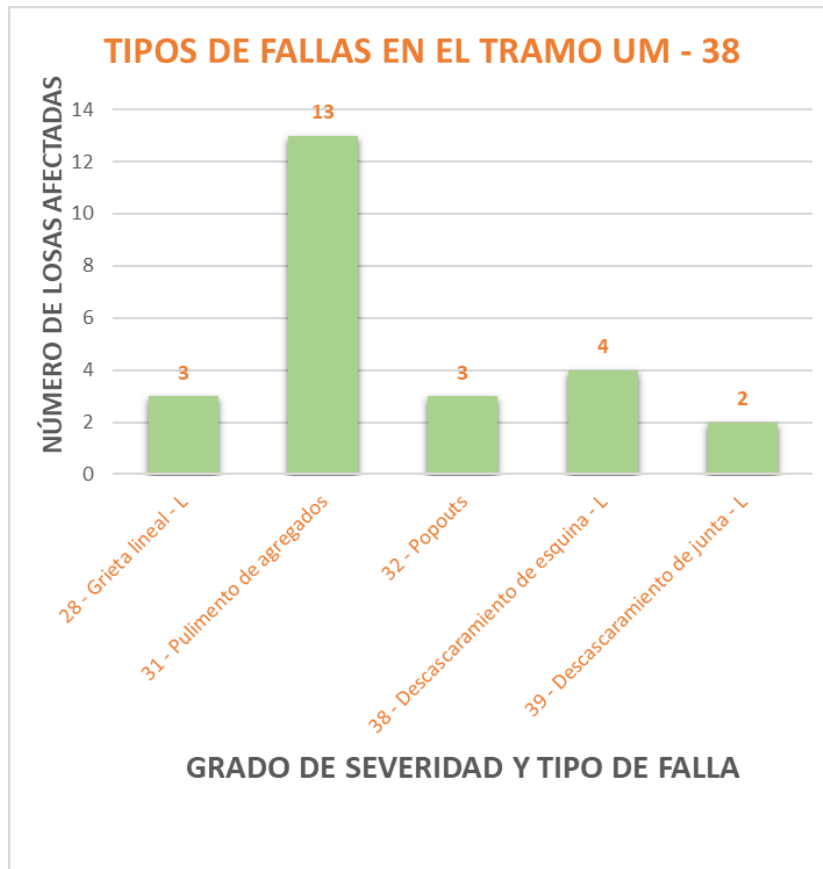
**Figura 133.** Tipos de fallas encontradas en la UM – 38

FALLAS					
Código de Falla	Descripción de la Falla	Severidad	Total	Densidad %	Valor Deducido (q)
28	Grieta lineal	L	3	10.71%	6.24
31	Pulimento de agregados	-	13	46.43%	6.91
32	Popouts	-	3	10.71%	1.61
38	Descascaramiento de esquina	L	4	14.29%	1.90
39	Descascaramiento de junta	L	2	7.14%	1.83
			<b>Total VD =</b>		<b>18.49</b>

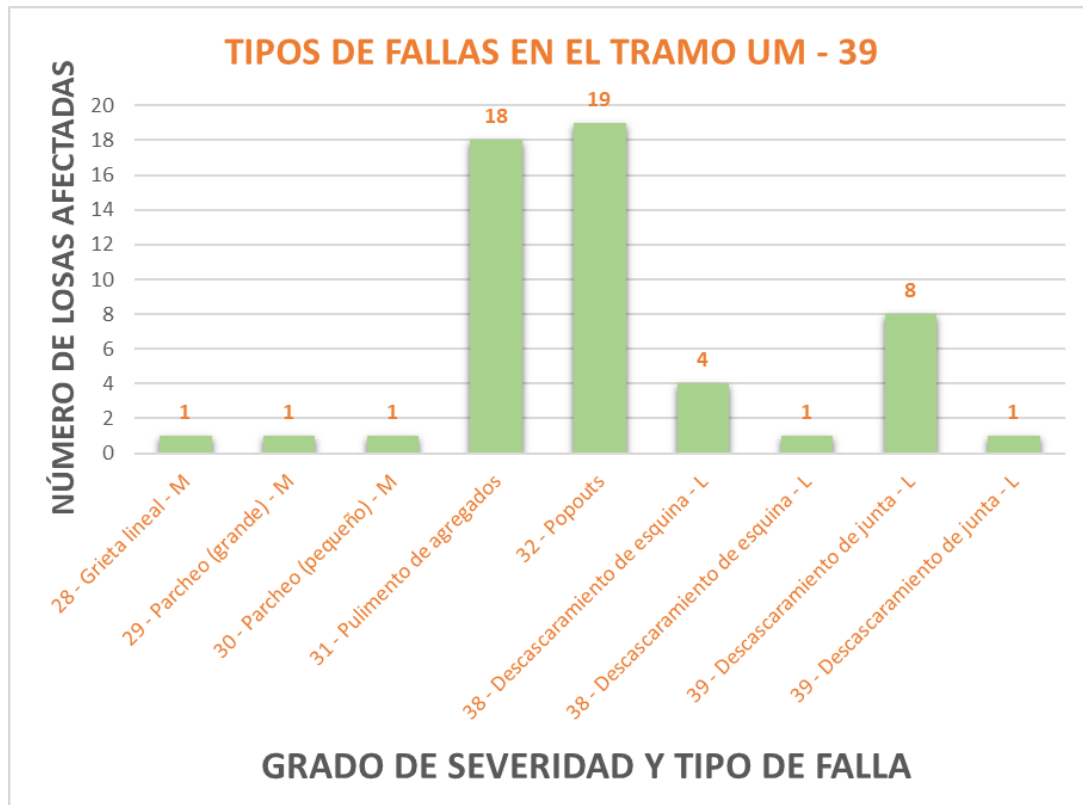
**Figura 135. Tipos de fallas encontradas en la UM – 39**

FALLAS					
Código de Falla	Descripción de la Falla	Severidad	Total	Densidad %	Valor Deducido (q)
28	Grieta lineal	M	1	3.57%	2.86
29	Parcheo (grande)	M	1	3.57%	2.07
30	Parcheo (pequeño)	M	1	3.57%	0.64
31	Pulimento de agregados	-	18	64.29%	8.06
32	Popouts	-	19	67.86%	12.36
38	Descascaramiento de esquina	L	4	14.29%	1.90
38	Descascaramiento de esquina	M	1	3.57%	1.14
39	Descascaramiento de junta	L	8	28.57%	6.19
39	Descascaramiento de junta	M	1	3.57%	1.43
<b>Total VD =</b>					<b>36.65</b>

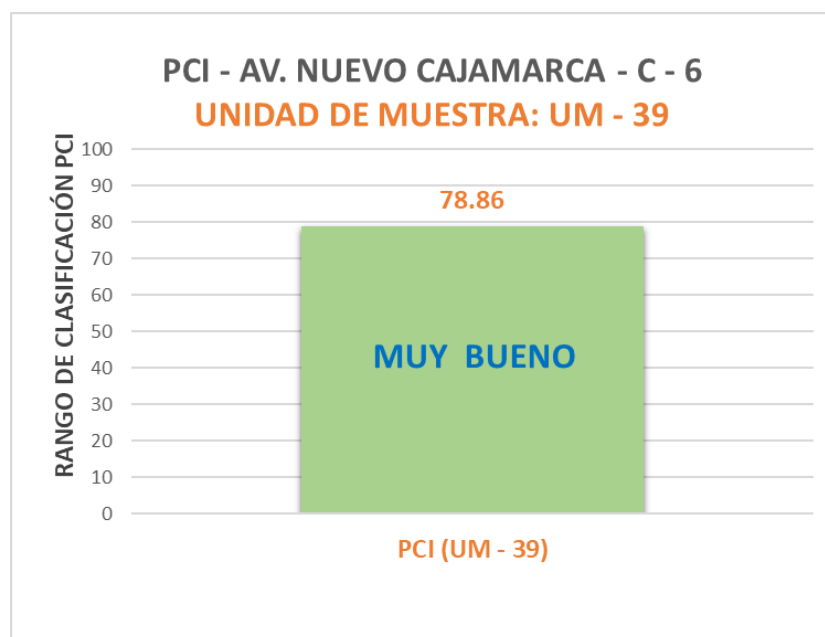
**Figura 136. PCI de la UM – 39**

CÁLCULO DEL ÍNDICE DE CONDICIÓN DEL PAVIMENTO (PCI)												
N°	Valores deducidos							TOTAL	q	CDV		
1	12.36	8.06	6.19	2.86	2.07			31.54	5	14.92		
2	12.36	8.06	6.19	2.86	2			31.47	4	16.88		
3	12.36	8.06	6.19	2	2			30.61	3	18.43		
4	12.36	8.06	2	2	2			26.42	2	21.14		
5	12.36	2	2	2	2			20.36	1	20.36

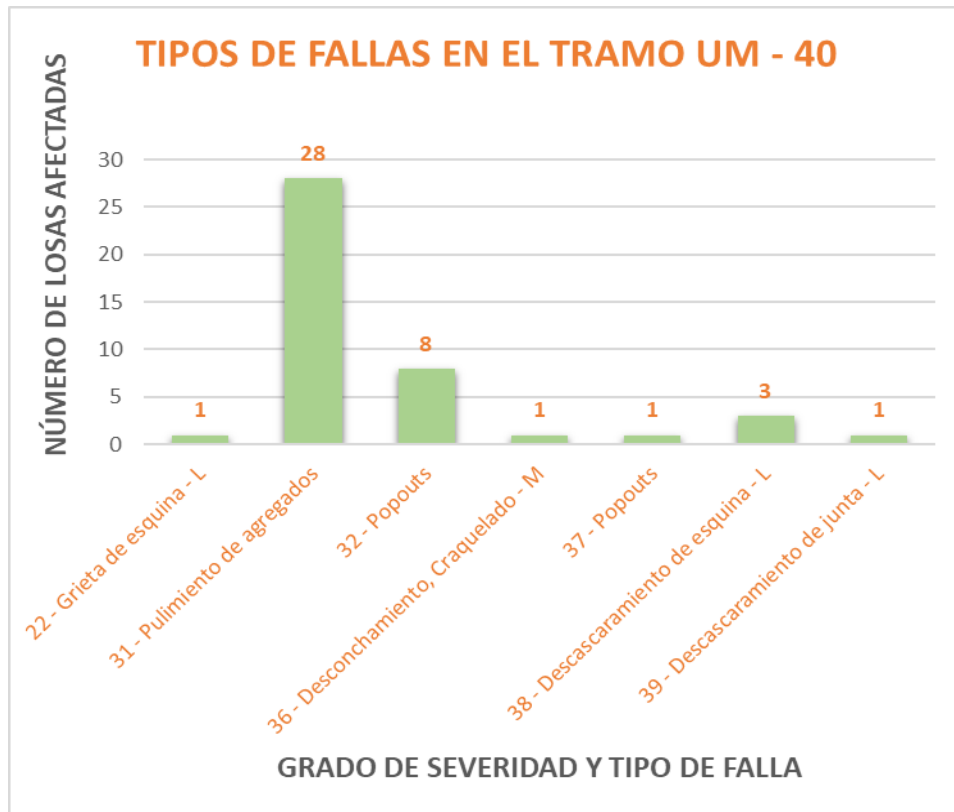
**Figura 137.** Tipos de fallas encontradas en la UM – 40

FALLAS					
Código de Falla	Descripción de la Falla	Severidad	Total	Densidad %	Valor Deducido (q)
22	Grieta de esquina	L	1	3.57%	2.50
31	Pulimento de agregados	-	28	100.00%	9.70
32	Popouts	-	8	28.57%	4.57
36	Desconchamiento, Craquelado	M	1	3.57%	3.00
37	Grietas de retracción	-	1	3.57%	0.00
38	Descascaramiento de esquina	L	3	10.71%	1.40
39	Descascaramiento de junta	L	1	3.57%	1.00
				<b>Total VD =</b>	<b>22.17</b>

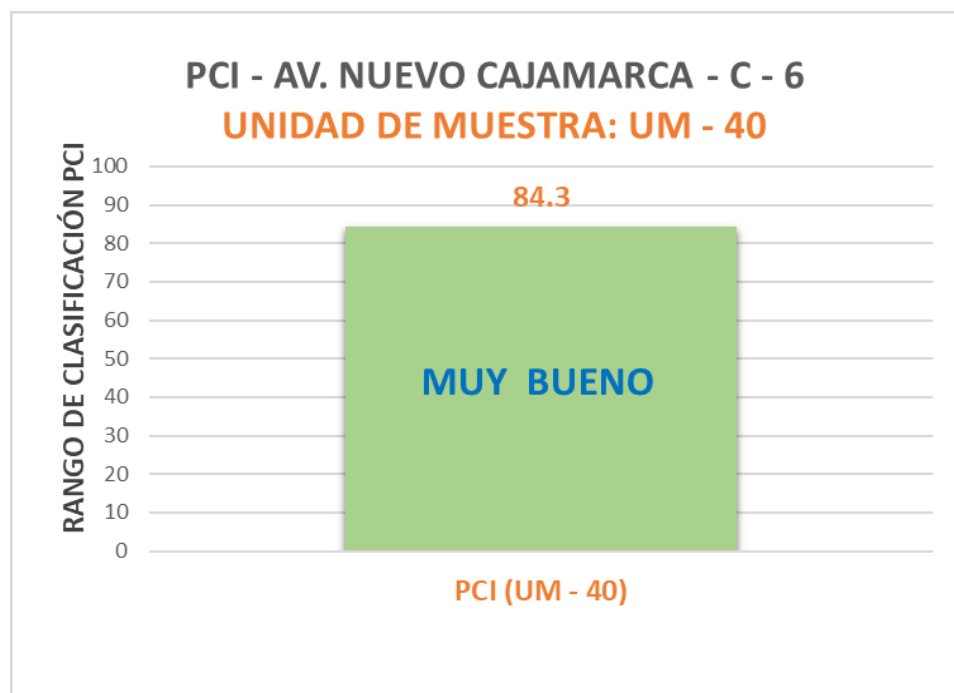
**Figura 138.** PCI de la UM – 40

CÁLCULO DEL ÍNDICE DE CONDICIÓN DEL PAVIMENTO (PCI)												
N°	Valores deducidos								TOTAL	q	CDV	
1	9.7	4.57	3	2.5					19.77	4	10.89	
2	9.7	4.57	3	2					19.27	3	10.45	
3	9.7	4.57	2	2					18.27	2	14.44	
4	9.7	2	2	2					15.70	1	15.7

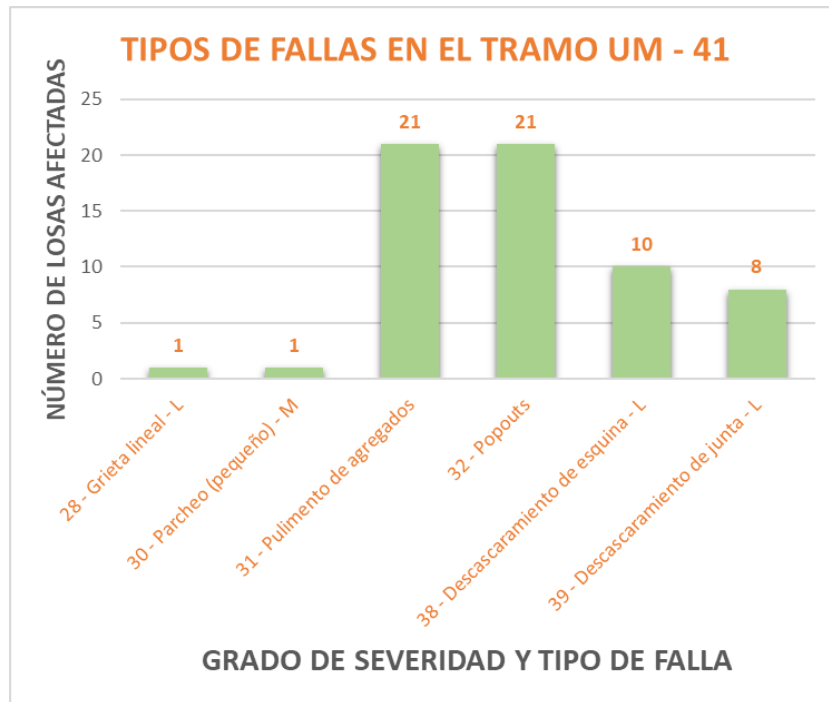
**Figura 139.** Tipos de fallas encontradas en la UM – 41

FALLAS					
Código de Falla	Descripción de la Falla	Severidad	Total	Densidad %	Valor Deducido (q)
28	Grieta lineal	L	1	3.57%	2.28
30	Parcheo (pequeño)	M	1	3.57%	0.64
31	Pulimento de agregados	-	21	75.00%	8.60
32	Popouts	-	21	75.00%	13.40
38	Descascaramiento de esquina	L	10	35.71%	7.06
39	Descascaramiento de junta	L	8	28.57%	6.19
				<b>Total VD =</b>	<b>38.17</b>

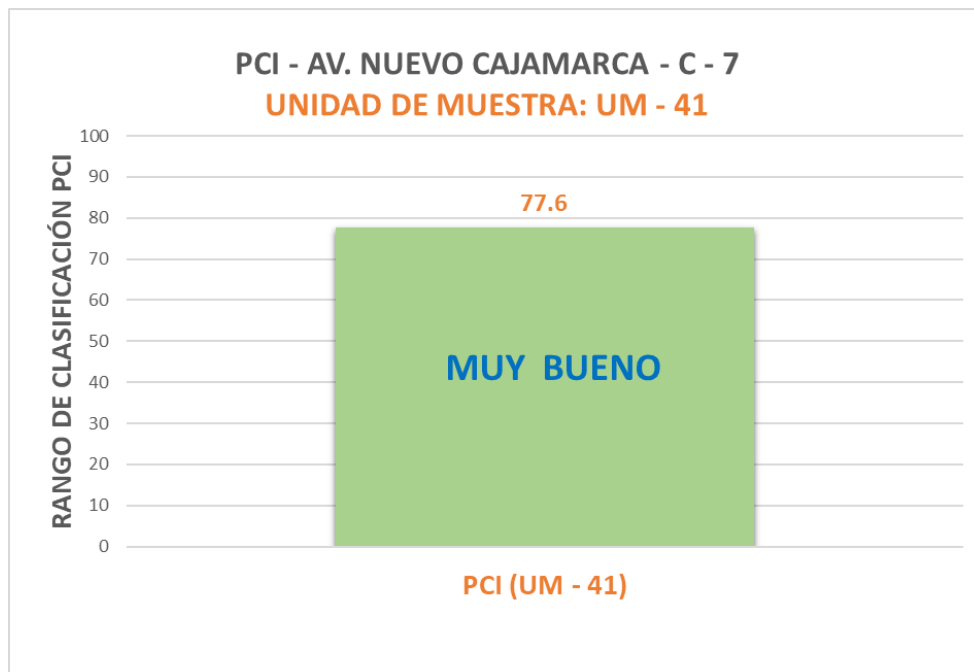
**Figura 140.** PCI de la UM – 41

CÁLCULO DEL ÍNDICE DE CONDICIÓN DEL PAVIMENTO (PCI)												
Nº	Valores deducidos								TOTAL	q	CDV	
1	13.4	8.6	7.06	6.19	2.28				37.53	5	18.52	
2	13.4	8.6	7.06	6.19	2				37.25	4	20.35	
3	13.4	8.6	7.06	2	2				33.06	3	20.14	
4	13.4	8.6	2	2	2				28.00	2	22.4	
5	13.4	2	2	2	2				21.40	1	21.4
