**UNIVERSIDAD NACIONAL DE CAJAMARCA**

**TESIS**

**“EVALUACIÓN DEL ESTADO DE CONSERVACIÓN DEL  
PAVIMENTO RÍGIDO DE LA AV. NUEVO CAJAMARCA CUADRA 01  
HASTA LA CUADRA 10, DE LA CIUDAD DE CAJAMARCA SEGÚN EL  
ÍNDICE DE CONDICIÓN DE PAVIMENTO (PCI) - PROPUESTA DE  
MEJORA, 2024”**

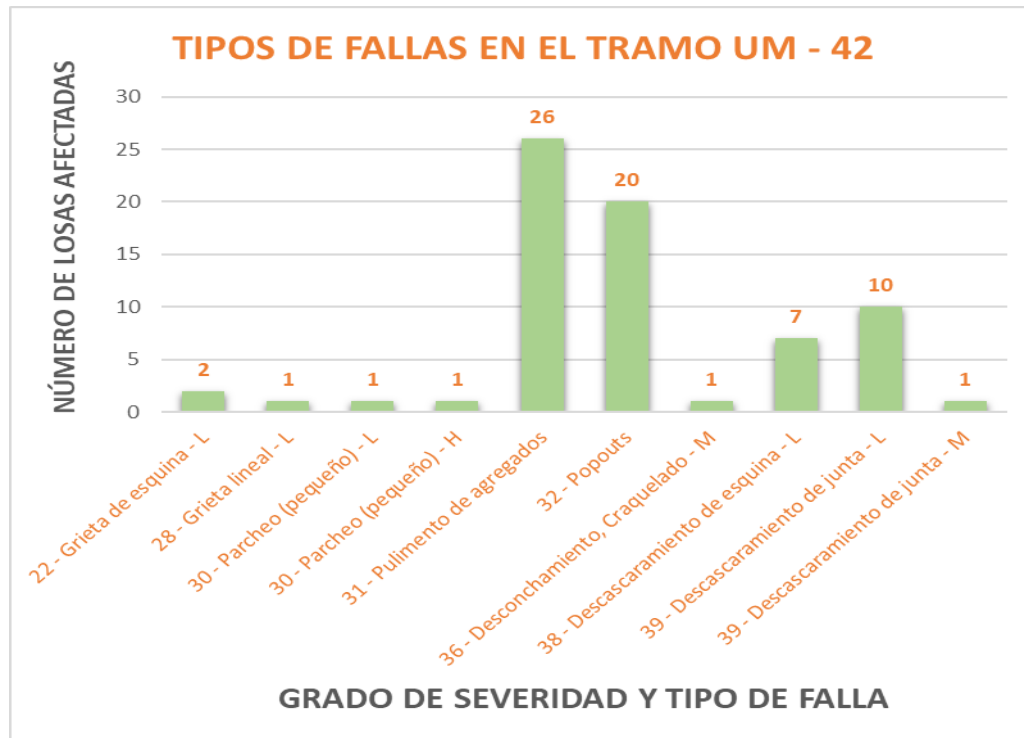
**Figura 141.** Tipos de fallas encontradas en la UM – 42

FALLAS					
Código de Falla	Descripción de la Falla	Severidad	Total	Densidad %	Valor Deducido (q)
22	Grieta de esquina	L	2	7.14%	5.73
28	Grieta lineal	L	1	3.57%	2.28
30	Parcheo (pequeño)	L	1	3.57%	0.14
30	Parcheo (pequeño)	H	1	3.57%	1.57
31	Pulimento de agregados	-	26	92.86%	9.41
32	Popouts	-	20	71.43%	12.90
36	Desconchamiento, Craquelado	M	1	3.57%	3.00
38	Descascaramiento de esquina	L	7	25.00%	4.40
39	Descascaramiento de junta	L	10	35.71%	7.70
39	Descascaramiento de junta	M	1	3.57%	1.43
				<b>Total VD =</b>	<b>48.56</b>

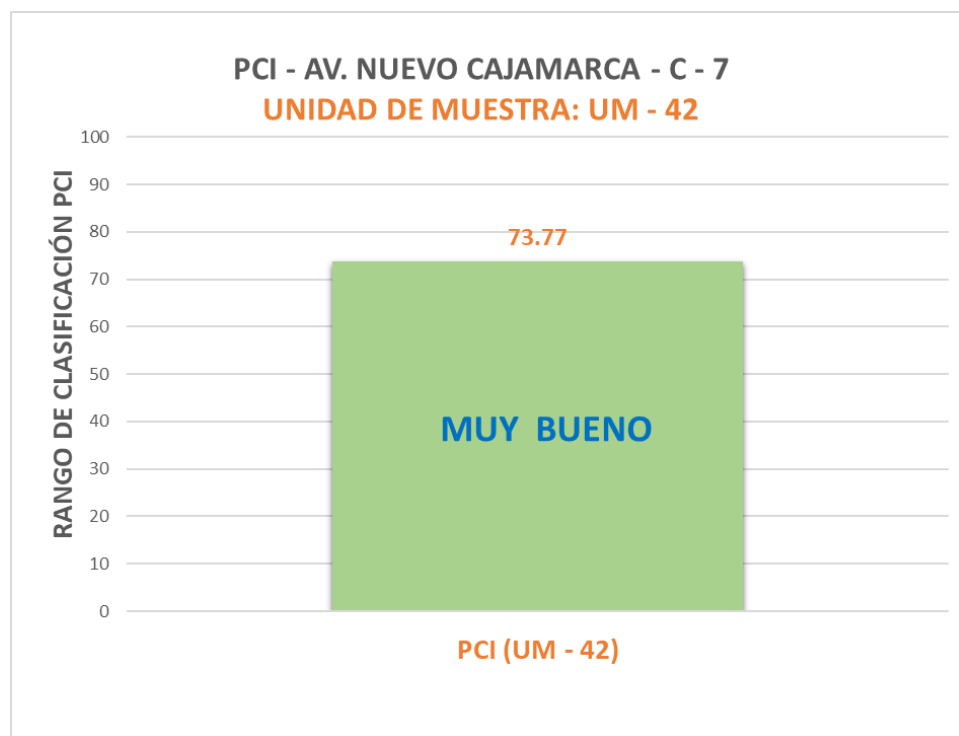
**Figura 142.** PCI de la UM – 42

CÁLCULO DEL ÍNDICE DE CONDICIÓN DEL PAVIMENTO (PCI)												
N°	Valores deducidos								TOTAL	q	CDV	
1	12.9	9.41	7.7	5.73	4.4	3	2.28		45.42	7	20.07	
2	12.9	9.41	7.7	5.73	4.4	3	2		45.14	6	21.08	
3	12.9	9.41	7.7	5.73	4.4	2	2		44.14	5	22.84	
4	12.9	9.41	7.7	5.73	2	2	2		41.74	4	23.63	
5	12.9	9.41	7.7	2	2	2	2		38.01	3	23.21	
6	12.9	9.41	2	2	2	2	2		32.31	2	26.23	
7	12.9	2	2	2	2	2	2		24.90	1	24.90

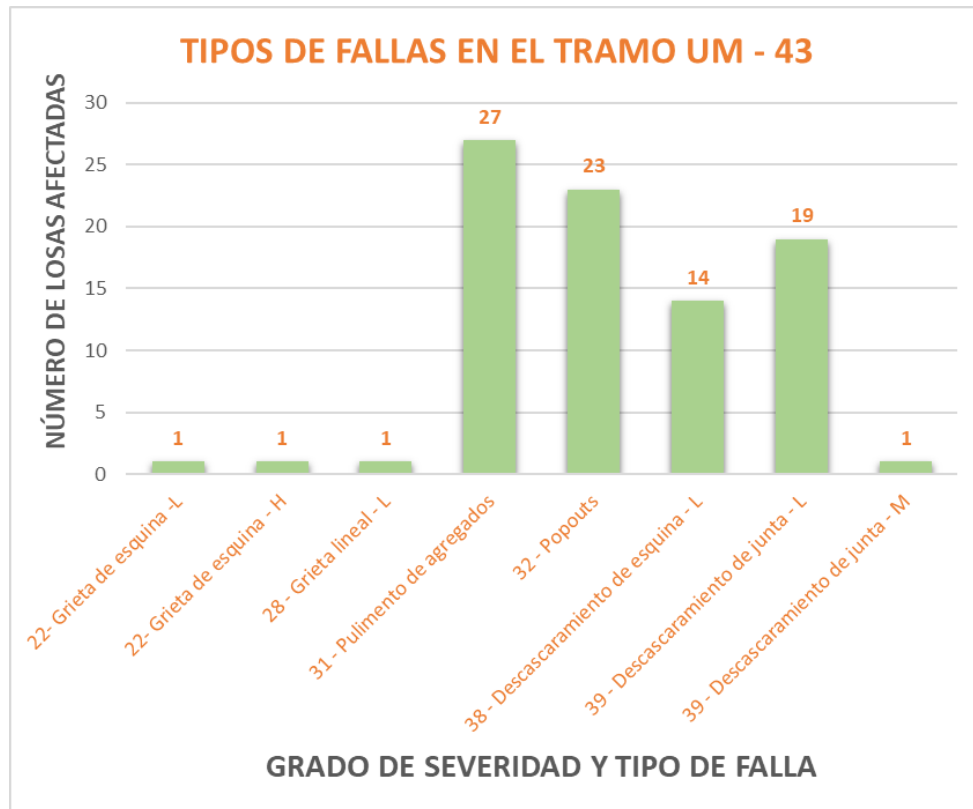
**Figura 143.** Tipos de fallas encontradas en la UM – 43

FALLAS					
Código de Falla	Descripción de la Falla	Severidad	Total	Densidad %	Valor Deducido (q)
22	Grieta de esquina	L	1	3.57%	2.50
22	Grieta de esquina	H	1	3.57%	8.64
28	Grieta lineal	L	1	3.57%	2.28
31	Pulimento de agregados	-	27	96.43%	9.56
32	Popouts	-	23	82.14%	13.99
38	Descascaramiento de esquina	L	14	50.00%	9.70
39	Descascaramiento de junta	L	19	67.86%	11.13
39	Descascaramiento de junta	M	1	3.57%	1.43
<b>Total VD =</b>					<b>59.23</b>

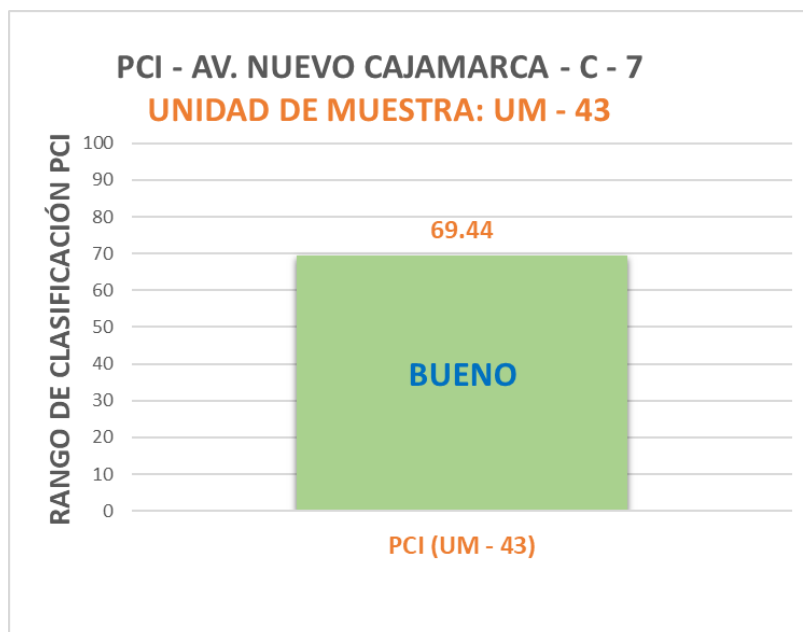
**Figura 144.** PCI de la UM – 43

CÁLCULO DEL ÍNDICE DE CONDICIÓN DEL PAVIMENTO (PCI)												
N°	Valores deducidos								TOTAL	q	CDV	
1	13.99	11.13	9.7	9.56	8.64	2.5	2.28		57.80	7	27.09	
2	13.99	11.13	9.7	9.56	8.64	2.5	2		57.52	6	28.51	
3	13.99	11.13	9.7	9.56	8.64	2	2		57.02	5	30.56	
4	13.99	11.13	9.7	9.56	2	2	2		50.38	4	28.27	
5	13.99	11.13	9.7	2	2	2	2		42.82	3	26.97	
6	13.99	11.13	2	2	2	2	2		35.12	2	28.1	
7	13.99	2	2	2	2	2	2		25.99	1	25.99

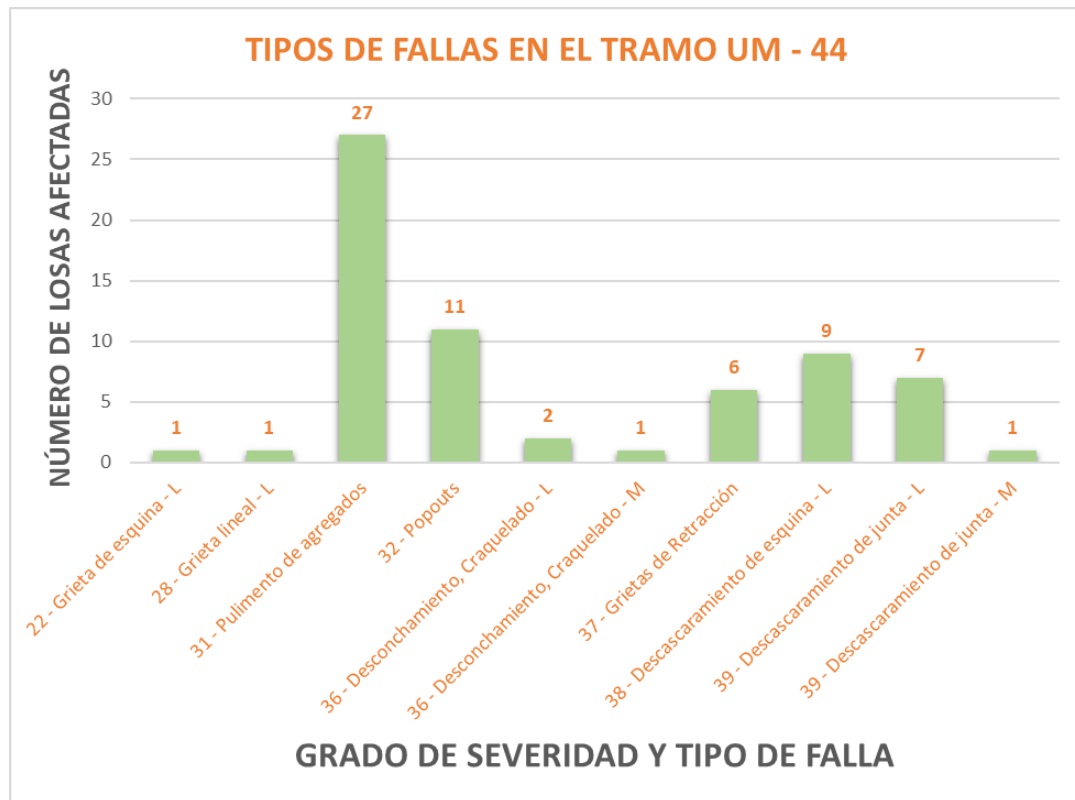
**Figura 145.** Tipos de fallas encontradas en la UM – 44

FALLAS					
Código de Falla	Descripción de la Falla	Severidad	Total	Densidad %	Valor Deducido (q)
22	Grieta de esquina	L	1	3.57%	2.55
28	Grieta lineal	L	1	3.57%	2.28
31	Pulimento de agregados	-	27	96.43%	9.56
32	Popouts	-	11	39.29%	6.56
36	Desconchamiento, Craquelado	L	2	7.14%	1.59
36	Desconchamiento, Craquelado	M	1	3.57%	3.00
37	Grietas de Retracción	-	6	21.43%	0.14
38	Descascaramiento de esquina	L	9	32.14%	6.27
39	Descascaramiento de junta	L	7	25.00%	5.40
39	Descascaramiento de junta	M	1	3.57%	1.43
<b>Total VD =</b>					<b>38.78</b>

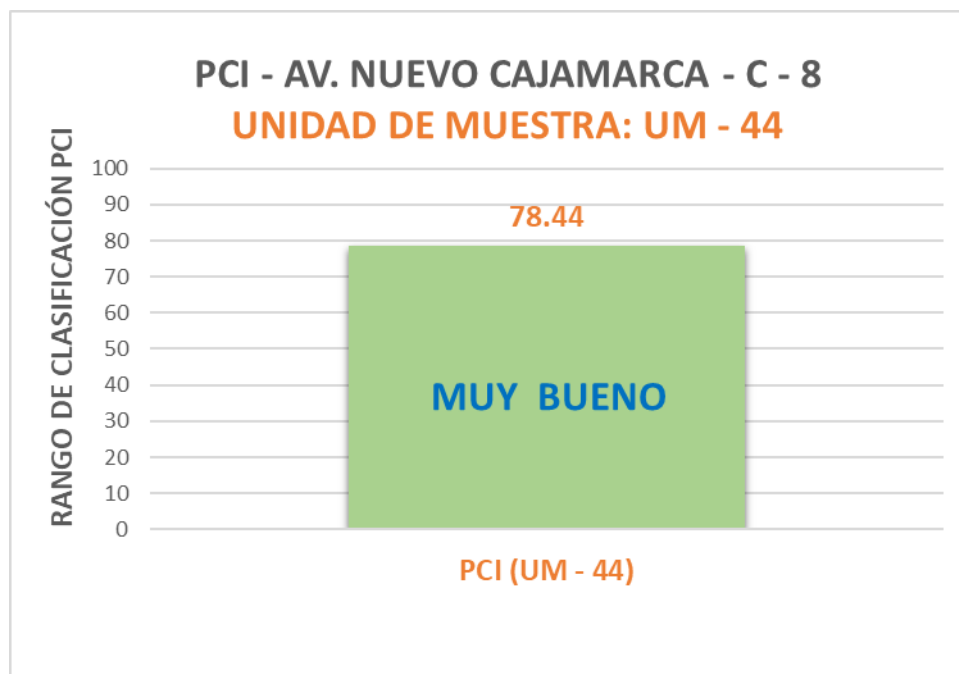
**Figura 146.** PCI de la UM – 44

CÁLCULO DEL ÍNDICE DE CONDICIÓN DEL PAVIMENTO (PCI)											
N°	Valores deducidos								TOTAL	q	CDV
1	9.56	6.56	6.27	5.4	3	2.55	2.28		35.62	7	14.04
2	9.56	6.56	6.27	5.4	3	2.55	2		35.34	6	15.2
3	9.56	6.56	6.27	5.4	3	2	2		34.79	5	16.87
4	9.56	6.56	6.27	5.4	2	2	2		33.79	4	18.27
5	9.56	6.56	6.27	2	2	2	2		30.39	3	18.27
6	9.56	6.56	2	2	2	2	2		26.12	2	20.9
7	9.56	2	2	2	2	2	2		21.56	1	21.56

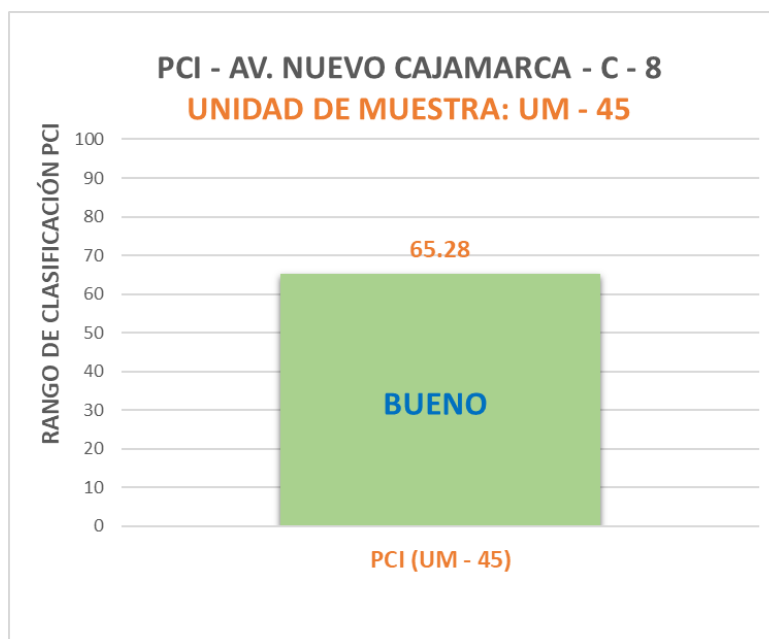
**Figura 148. PCI de la UM – 45**

CÁLCULO DEL ÍNDICE DE CONDICIÓN DEL PAVIMENTO (PCI)												
Nº	Valores deducidos								TOTAL	q	CDV	
1	15.46	13.76	10.32	9.7	4.9	4.3	3.77	3	1.98	67.19	8	30.5
2	15.46	13.76	10.32	9.7	4.9	4.3	3.77	2	1.98	66.19	7	31.84
3	15.46	13.76	10.32	9.7	4.9	4.3	2	2	1.98	64.42	6	32.65
4	15.46	13.76	10.32	9.7	4.9	2	2	2	1.98	62.12	5	33.85
5	15.46	13.76	10.32	9.7	2	2	2	2	1.98	59.22	4	34.72
6	15.46	13.76	10.32	2	2	2	2	2	1.98	51.52	3	32.99
7	15.46	13.76	2	2	2	2	2	2	1.98	43.20	2	34.4
8	15.46	2	2	2	2	2	2	2	1.98	31.44	1	31.44

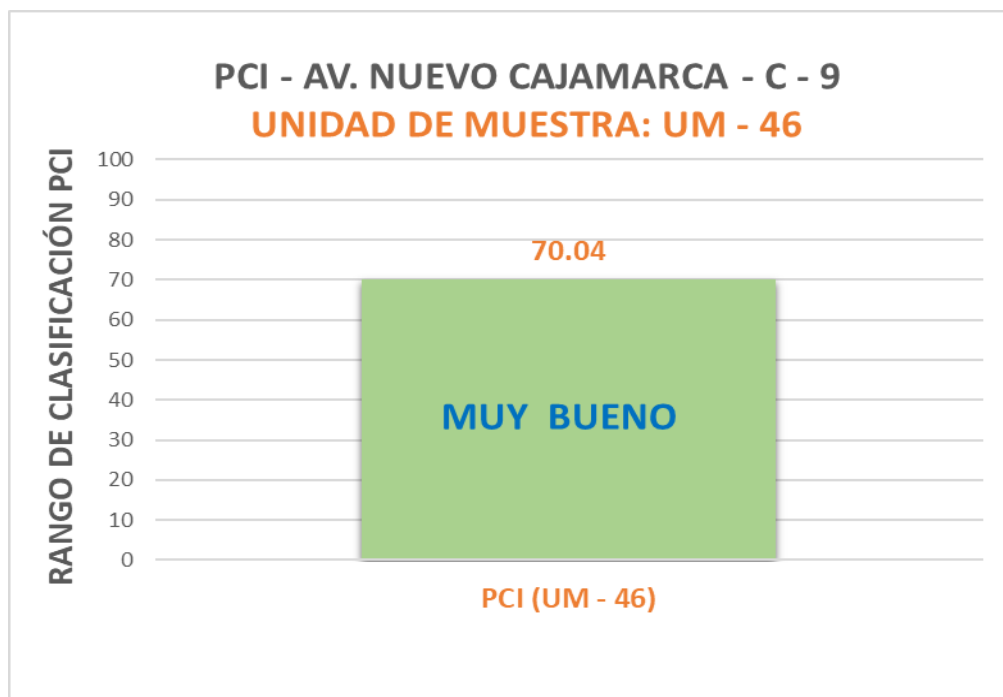
**Figura 150.** PCI de la UM – 46

CÁLCULO DEL ÍNDICE DE CONDICIÓN DEL PAVIMENTO (PCI)													
Nº	Valores deducidos										TOTAL	q	CDV
1	11.7	11.35	8.99	7.06	6.56	6.24	6.13	5.65	4.74	0.40	68.82	9	29.41
2	11.7	11.35	8.99	7.06	6.56	6.24	6.13	5.65	2	0.40	66.08	8	29.71
3	11.7	11.35	8.99	7.06	6.56	6.24	6.13	2	2	0.40	62.43	7	29.55
4	11.7	11.35	8.99	7.06	6.56	6.24	2	2	2	0.40	58.30	6	28.98
5	11.7	11.35	8.99	7.06	6.56	2	2	2	2	0.40	54.06	5	28.64
6	11.7	11.35	8.99	7.06	2	2	2	2	2	0.40	49.50	4	27.7
7	11.7	11.35	8.99	2	2	2	2	2	2	0.40	44.44	3	28.11
8	11.7	11.35	2	2	2	2	2	2	2	0.40	37.45	2	29.96
9	11.7	2	2	2	2	2	2	2	2	0.40	28.10	1	28.1

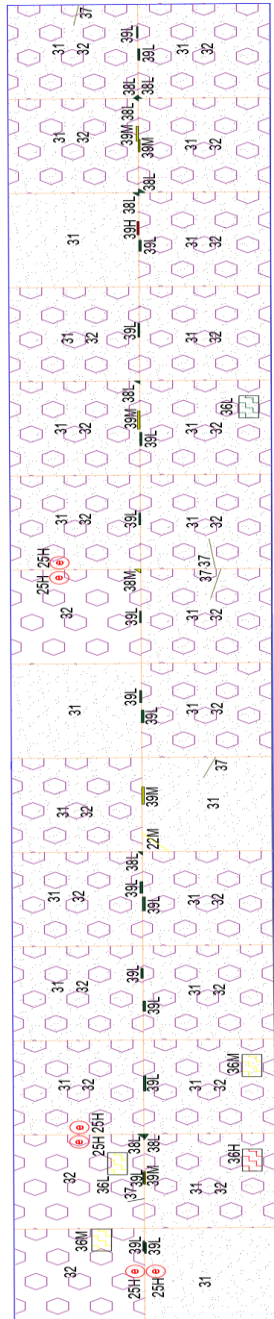
**Figura 153.** *Tipos de fallas encontradas en la UM – 48*

Daño	Severidad	Cantidad
22 Grieta de esquina	M	1
25 Escala	H	6
31 Pulimento de agregados	-	26
32 Popouts	-	24
36 Desconchamiento, Craquelado	L	3
36 Desconchamiento, Craquelado	M	2
36 Desconchamiento, Craquelado	H	1
37 Grietas de Retracción	-	6
38 Descascaramiento de esquina	L	10
39 Descascaramiento de junta	L	16
39 Descascaramiento de junta	M	6
39 Descascaramiento de junta	H	1

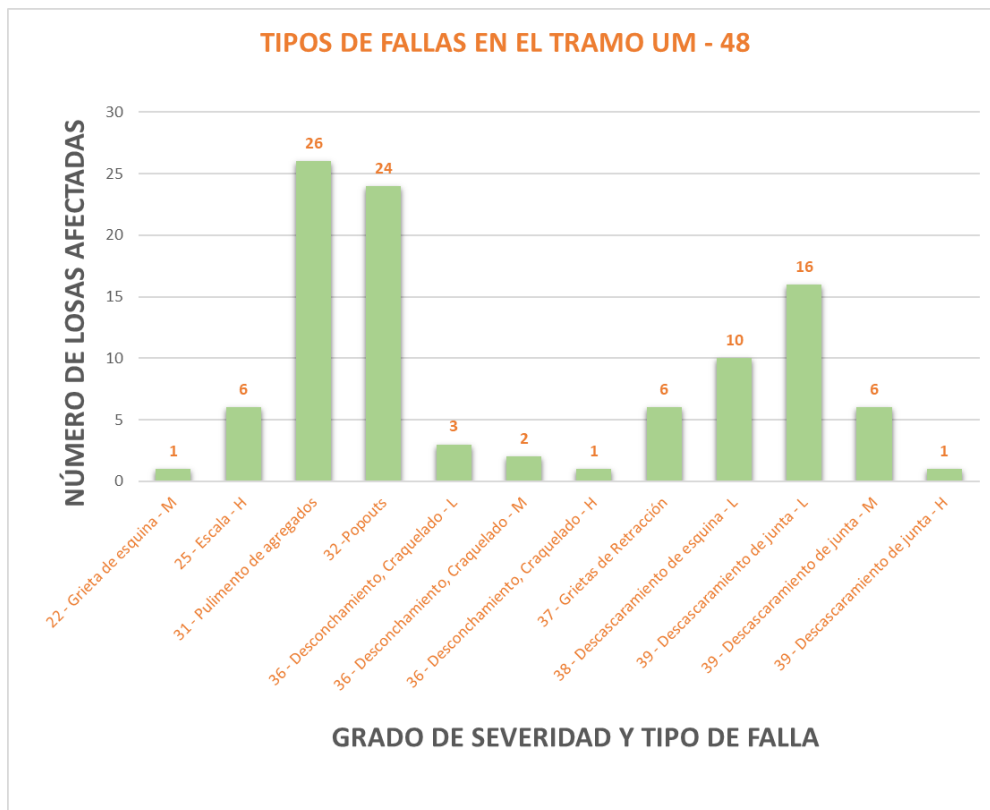
**Figura 154.** *PCI de la UM – 48*

FALLAS					
Código de Falla	Descripción de la Falla	Severidad	Total	Densidad %	Valor Deducido (q)
22	Grieta de esquina	M	1	3.57%	5.14
25	Escala	H	6	21.43%	31.30
31	Pulimento de agregados	-	26	92.86%	9.41
32	Popouts	-	24	85.71%	14.30
36	Desconchamiento, Craquelado	L	3	10.71%	2.34
36	Desconchamiento, Craquelado	M	2	7.14%	5.83
36	Desconchamiento, Craquelado	H	1	3.57%	6.64
37	Grietas de Retracción	-	6	21.43%	0.14
38	Descascaramiento de esquina	L	10	35.71%	7.06
39	Descascaramiento de junta	L	16	57.14%	10.11
39	Descascaramiento de junta	M	6	21.43%	9.02
39	Descascaramiento de junta	H	1	3.57%	5.00
<b>Total VD =</b>					<b>106.29</b>

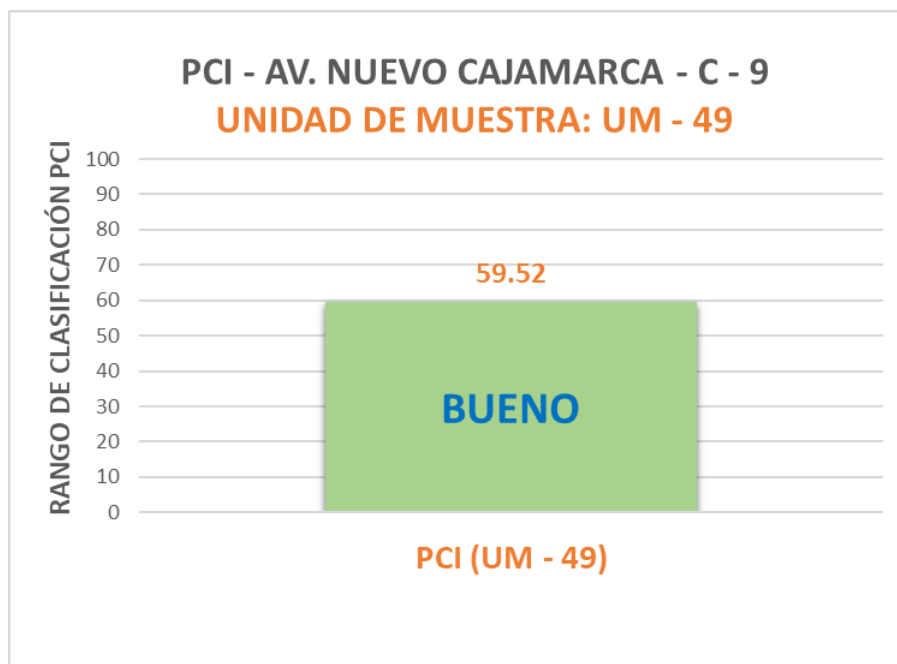
**Figura 156.** PCI de la UM – 49

FALLAS					
Código de Falla	Descripción de la Falla	Severidad	Total	Densidad %	Valor Deducido (q)
22	Grieta de esquina	M	1	3.57%	5.14
28	Grieta lineal	L	3	10.71%	6.24
31	Pulimento de agregados	-	22	78.57%	8.81
32	Popouts	-	23	82.14%	13.99
36	Desconchamiento, Craquelado	L	8	28.57%	6.47
36	Desconchamiento, Craquelado	M	7	25.00%	16.70
36	Desconchamiento, Craquelado	H	2	7.14%	12.72
37	Grietas de Retracción	-	2	7.14%	0.00
38	Descascaramiento de esquina	L	4	14.29%	1.90
38	Descascaramiento de esquina	M	2	7.14%	2.24
39	Descascaramiento de junta	L	11	39.29%	8.03
39	Descascaramiento de junta	M	8	28.57%	12.23
39	Descascaramiento de junta	H	1	3.57%	5.00
			<b>Total VD =</b>		<b>99.47</b>

<p><b>MÁXIMO CVD =</b> <span style="color: red;">40.60</span></p> <p><b>PCI = 100 - MAX.CVD=</b> <span style="color: green;">59.52</span></p> <p><b>CLASIFICACIÓN=</b> <span style="color: red; font-weight: bold;">BUENO</span></p>	RANGO	CLASIFICACIÓN	100 - 85	Excelente	85 - 70	Muy Bueno	70 - 55	Bueno	55 - 40	Regular	40 - 25	Malo	25-10	Muy Malo	10 - 0	Fallado
RANGO	CLASIFICACIÓN																
100 - 85	Excelente																
85 - 70	Muy Bueno																
70 - 55	Bueno																
55 - 40	Regular																
40 - 25	Malo																
25-10	Muy Malo																
10 - 0	Fallado

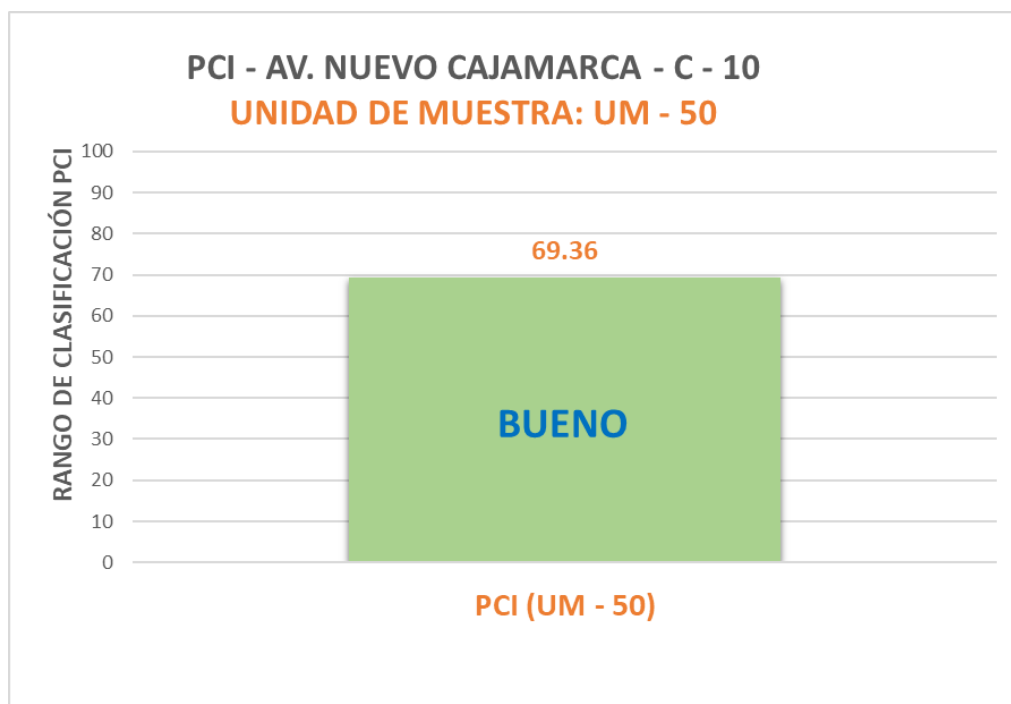
**Figura 158. PCI de la UM – 50**

FALLAS					
Código de Falla	Descripción de la Falla	Severidad	Total	Densidad %	Valor Deducido (q)
22	Grieta de esquina	L	1	3.57%	2.50
28	Grieta lineal	L	1	3.57%	2.28
30	Parcheo (pequeño)	L	1	3.57%	0.14
31	Pulimento de agregados	-	28	100.00%	9.70
32	Popouts	-	28	100.00%	14.60
36	Desconchamiento, Craquelado	M	3	10.71%	8.55
38	Descascaramiento de esquina	L	9	32.14%	6.27
38	Descascaramiento de esquina	M	2	7.14%	2.24
39	Descascaramiento de junta	L	8	28.57%	6.19
39	Descascaramiento de junta	M	3	10.71%	4.30
				<b>Total VD =</b>	<b>56.77</b>

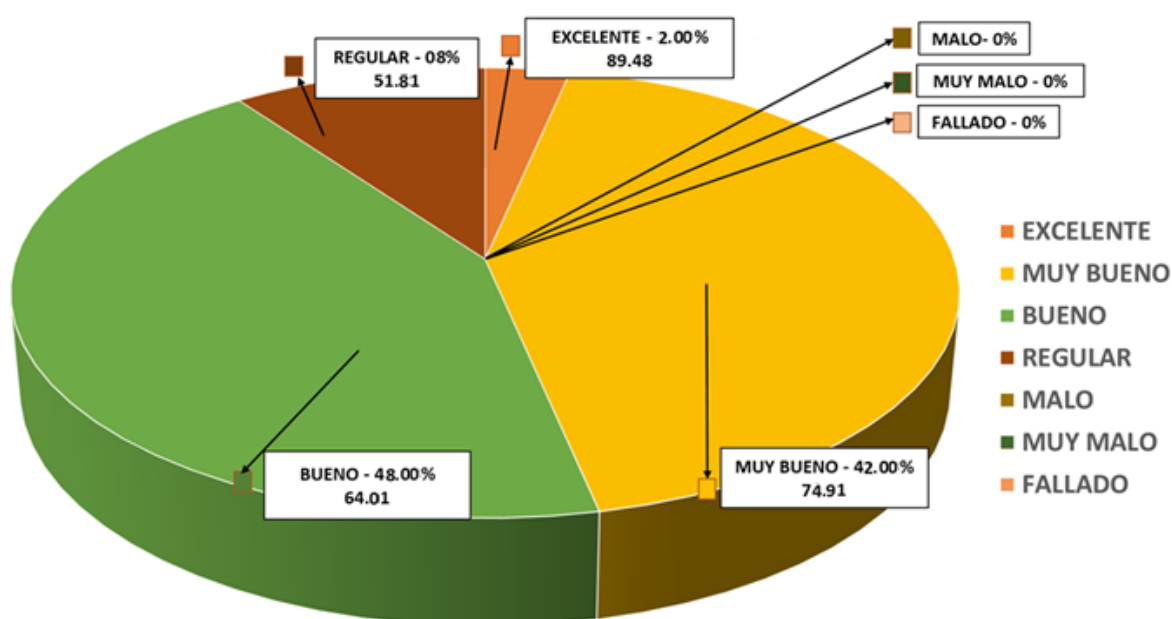
**Figura 159.** *Clasificación PCI promedio por incidencias de la AV. Nuevo Cajamarca*

CLASIFICACIÓN PCI	NÚMERO DE UM	% INCIDENCIA	PCI PROMEDIO
EXCELENTE	1	2.00%	89.48
MUY BUENO	21	42.00%	74.91
BUENO	24	48.00%	64.01
REGULAR	4	8.00%	51.81
MALO	0	0.00%	0
MUY MALO	0	0.00%	0
FALLADO	0	0.00%	0
<b>TOTAL</b>	<b>50</b>	<b>PCI PROMEDIO TOTAL (POR INCIDENCIAS)</b>	<b>70.05</b>
