**UNIVERSIDAD NACIONAL DE CAJAMARCA**

**TESIS**

**“EVALUACIÓN DEL ESTADO DE CONSERVACIÓN DEL PAVIMENTO  
DE LA CARRETERA CA. 1108, TRAMO: EMP. CA. 1109 (COLQUETIN) –  
PUENTE “LA RINCONADA” UTILIZANDO LA METODOLOGÍA PCI”**

**PARA OPTAR EL TÍTULO PROFESIONAL DE INGENIERO CIVIL**

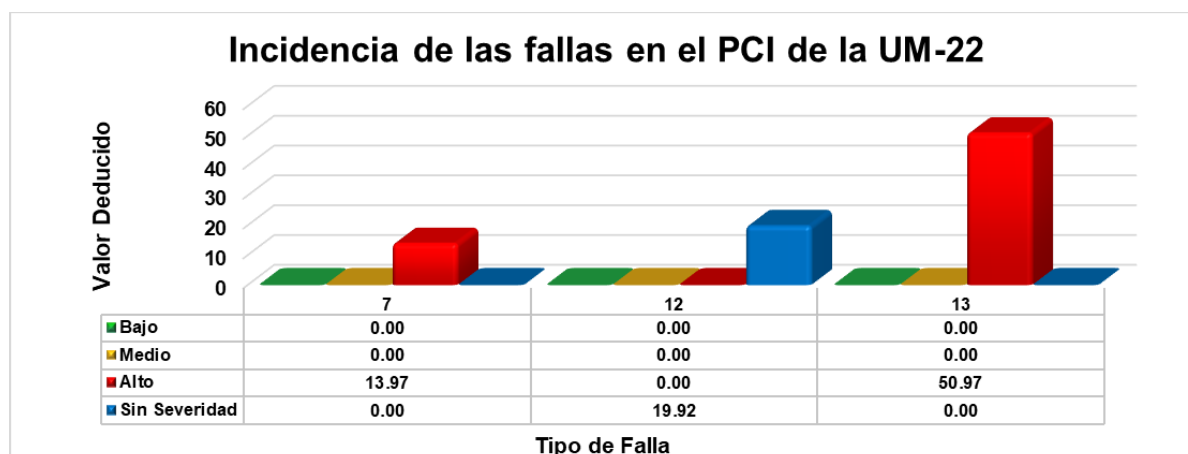
**Figura 97**

*Incidencia de las fallas en el PCI de la UM-22*

El PCI obtenido en la UM-22 es de **45.03**, lo que indica que el pavimento se encuentra en un estado clasificado como **Regular**.

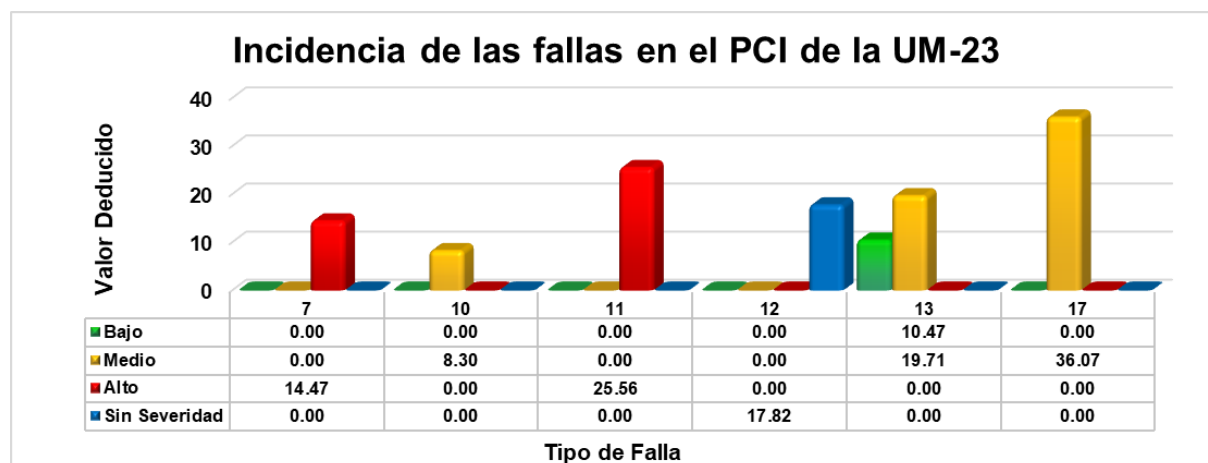
**Figura 99**

*Incidencia de las fallas en el PCI de la UM-23*

El **PCI** obtenido en la UM-23 es de **36.04**, lo que indica que el pavimento se encuentra en un estado clasificado como **Malo**.

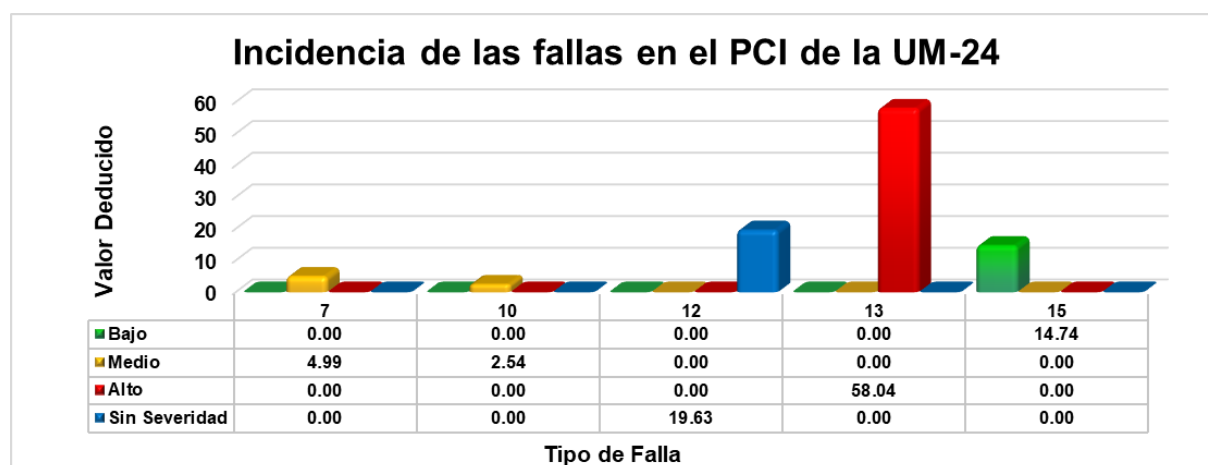
**Figura 101**

*Incidencia de las fallas en el PCI de la UM-24*

El PCI obtenido en la UM-24 es de **33.96**, lo que indica que el pavimento se encuentra en un estado clasificado como **Malo**.

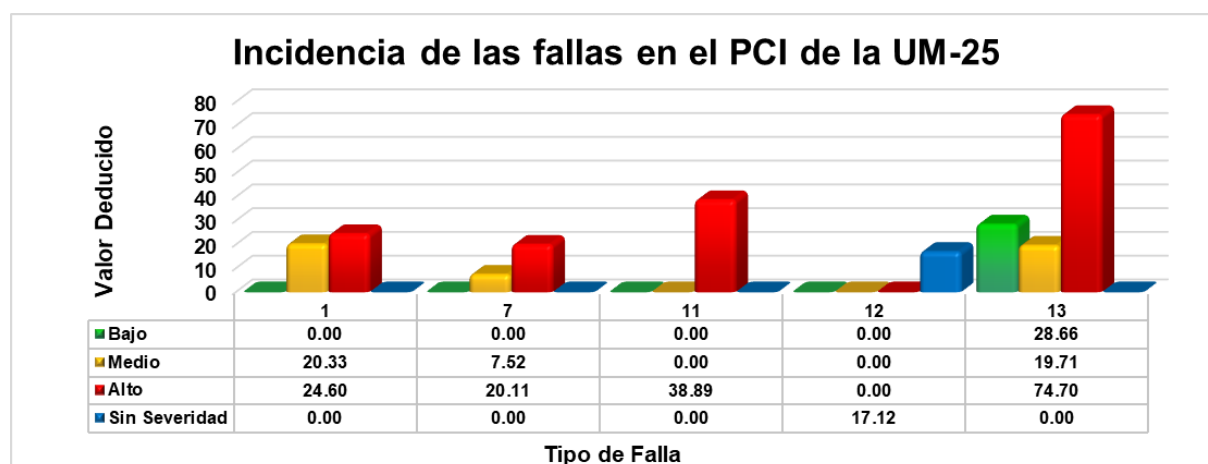
**Figura 103**

*Incidencia de las fallas en el PCI de la UM-25*

El **PCI** obtenido en la UM-25 es de **11.26**, lo que indica que el pavimento se encuentra en un estado clasificado como **Muy Malo**.

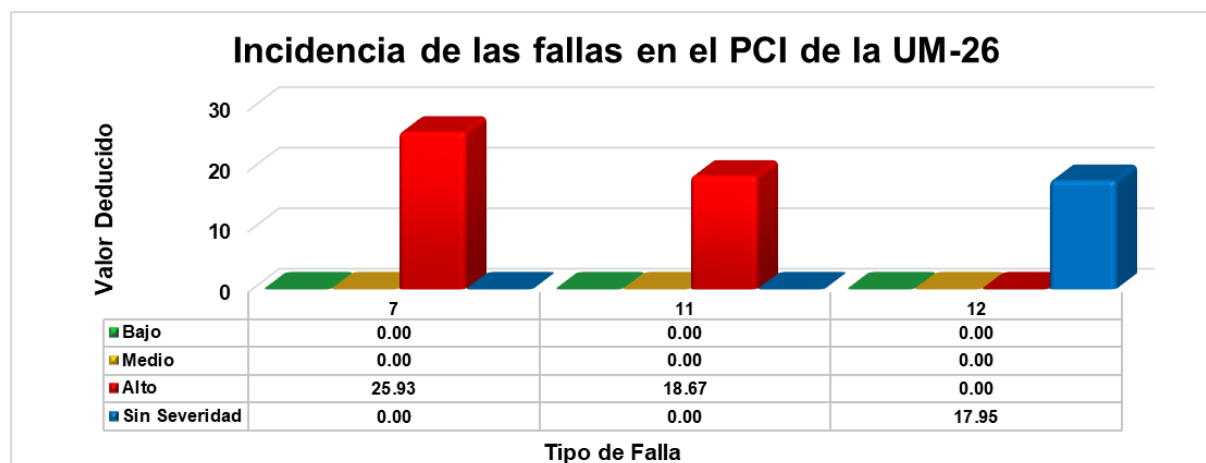
**Figura 105**

*Incidencia de las fallas en el PCI de la UM-26*

El PCI obtenido en la UM-26 es de **60.34**, lo que indica que el pavimento se encuentra en un estado clasificado como **Bueno**.

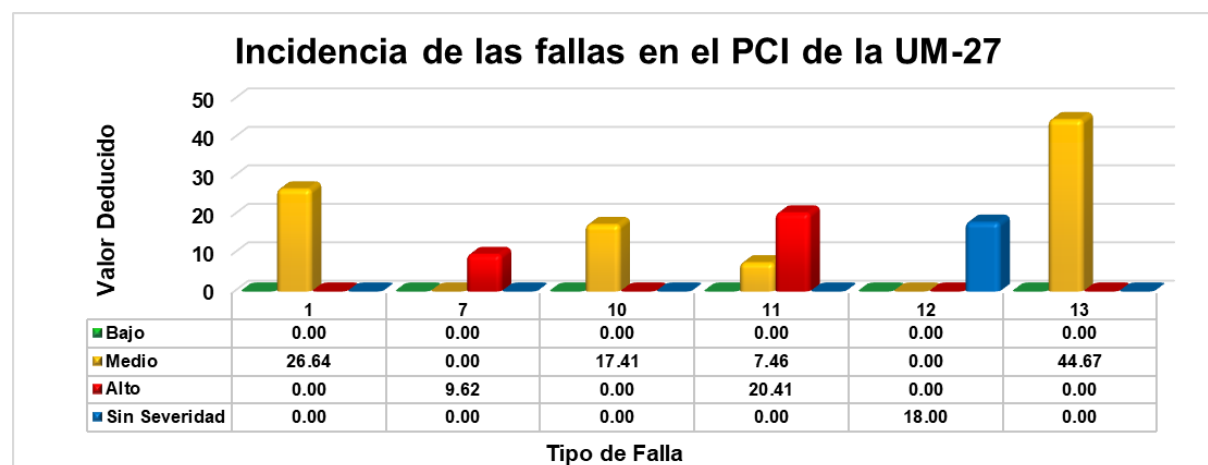
**Figura 107**

*Incidencia de las fallas en el PCI de la UM-27*

El **PCI** obtenido en la UM-27 es de **31.74**, lo que indica que el pavimento se encuentra en un estado clasificado como **Malo**.

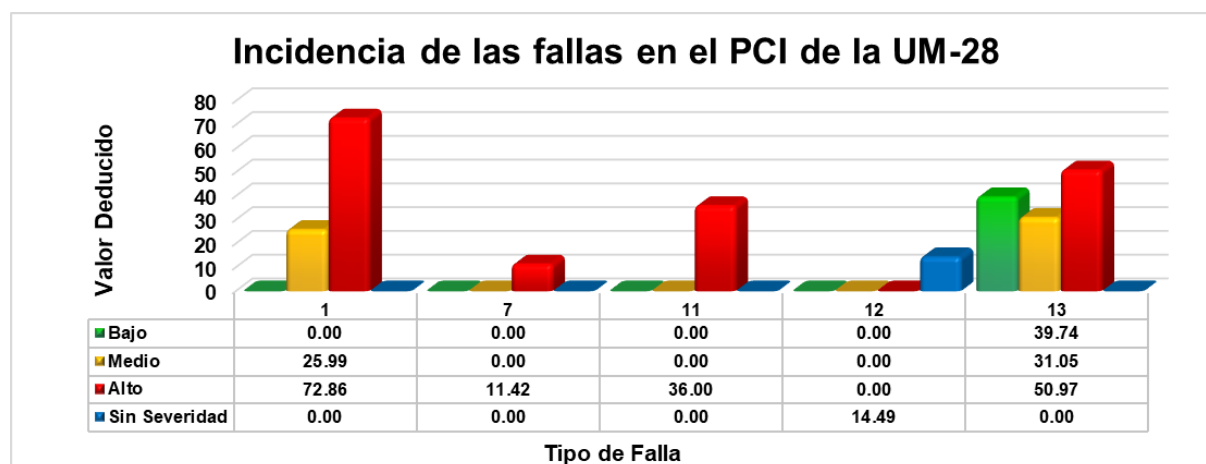
**Figura 109**

*Incidencia de las fallas en el PCI de la UM-28*

El PCI obtenido en la UM-28 es de **2.08**, lo que indica que el pavimento se encuentra en un estado clasificado como **Fallado**.

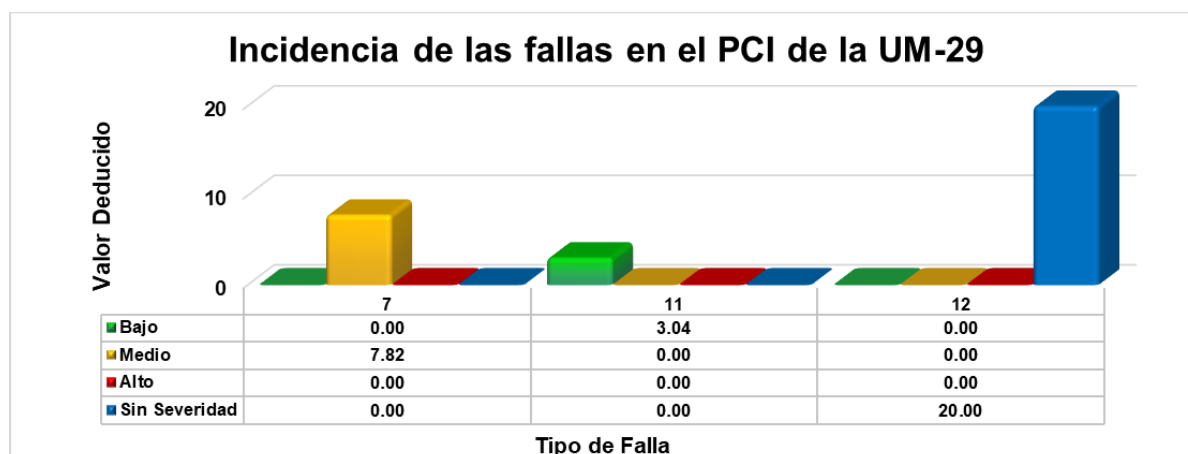
**Figura 111**

*Incidencia de las fallas en el PCI de la UM-29*

El PCI obtenido en la UM-29 es de **76.00**, lo que indica que el pavimento se encuentra en un estado clasificado como **Muy Bueno**.

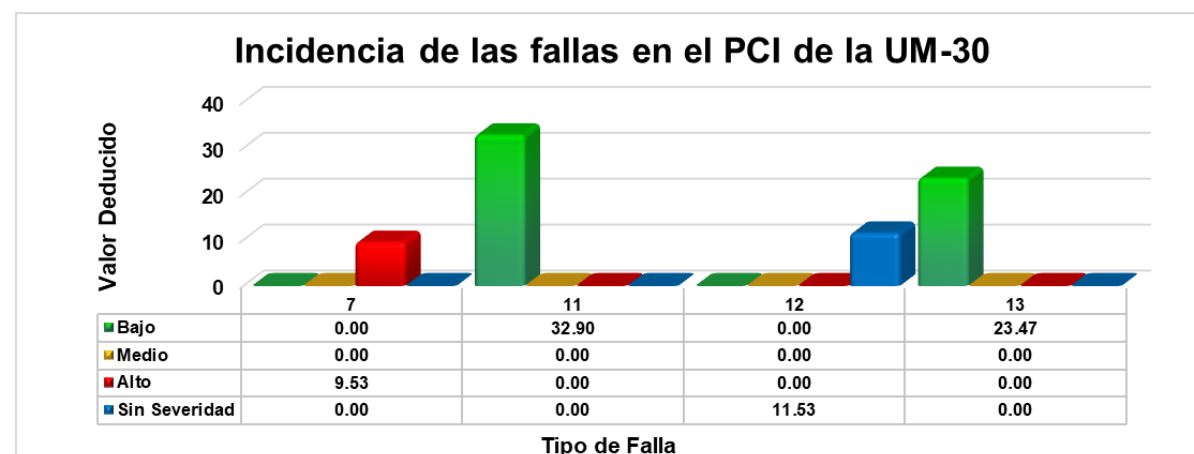
**Figura 113**

*Incidencia de las fallas en el PCI de la UM-30*

El PCI obtenido en la UM-30 es de **55.56**, lo que indica que el pavimento se encuentra en un estado clasificado como **Bueno**.

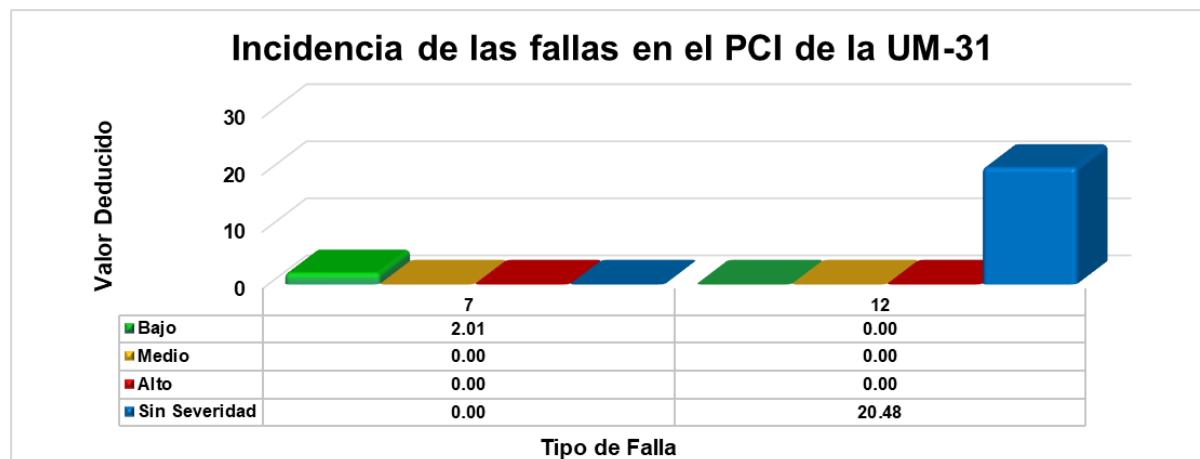
**Figura 115**

*Incidencia de las fallas en el PCI de la UM-31*

El PCI obtenido en la UM-31 es de **77.52**, lo que indica que el pavimento se encuentra en un estado clasificado como **Muy Bueno**.

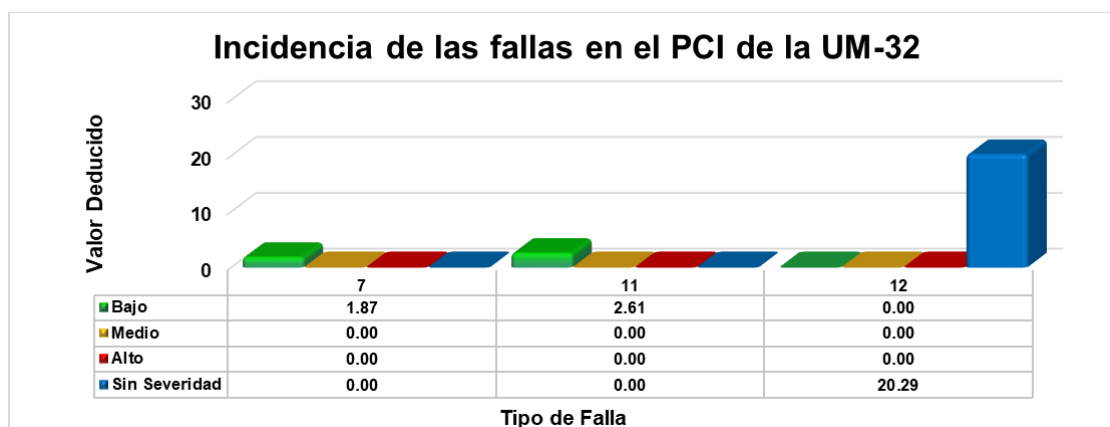
**Figura 117**

*Incidencia de las fallas en el PCI de la UM-32*

El PCI obtenido en la UM-32 es de **77.71**, lo que indica que el pavimento se encuentra en un estado clasificado como **Muy Bueno**.

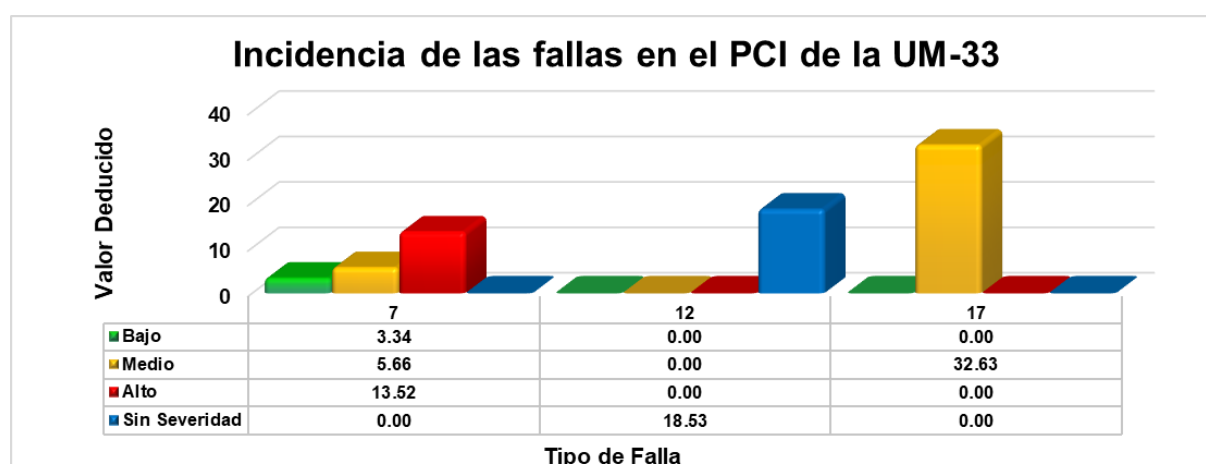
**Figura 119**

*Incidencia de las fallas en el PCI de la UM-33*

El **PCI** obtenido en la UM-33 es de **56.36**, lo que indica que el pavimento se encuentra en un estado clasificado como **Bueno**.

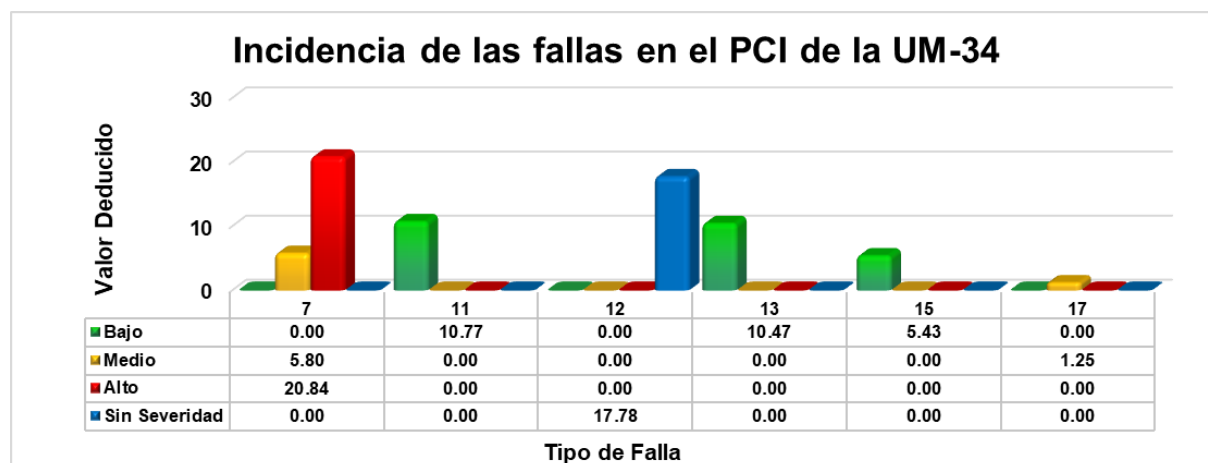
**Figura 121**

*Incidencia de las fallas en el PCI de la UM-34*

El **PCI** obtenido en la UM-34 es de **64.68**, lo que indica que el pavimento se encuentra en un estado clasificado como **Bueno**.

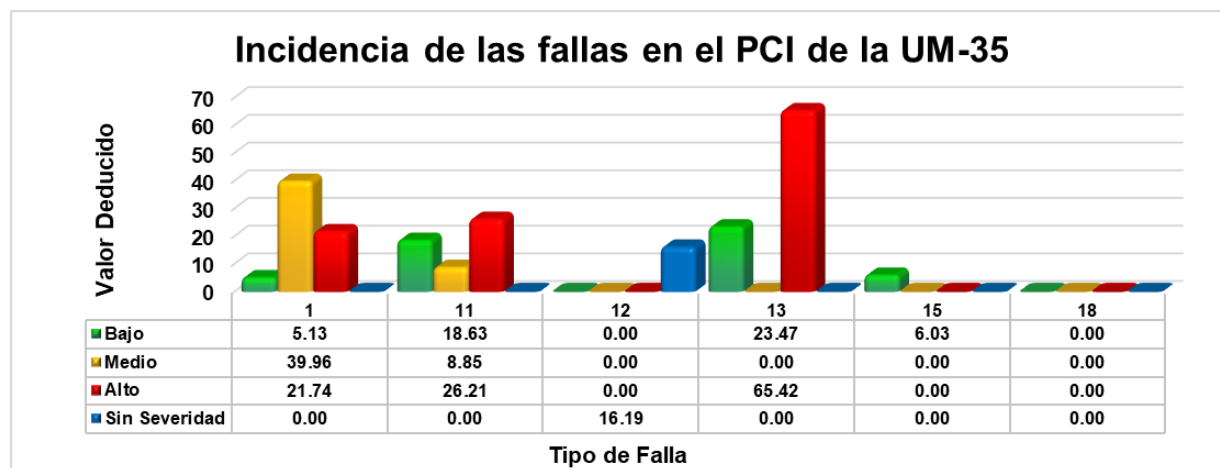
**Figura 123**

*Incidencia de las fallas en el PCI de la UM-35*

El **PCI** obtenido en la UM-35 es de **12.96**, lo que indica que el pavimento se encuentra en un estado clasificado como **Muy Malo**.

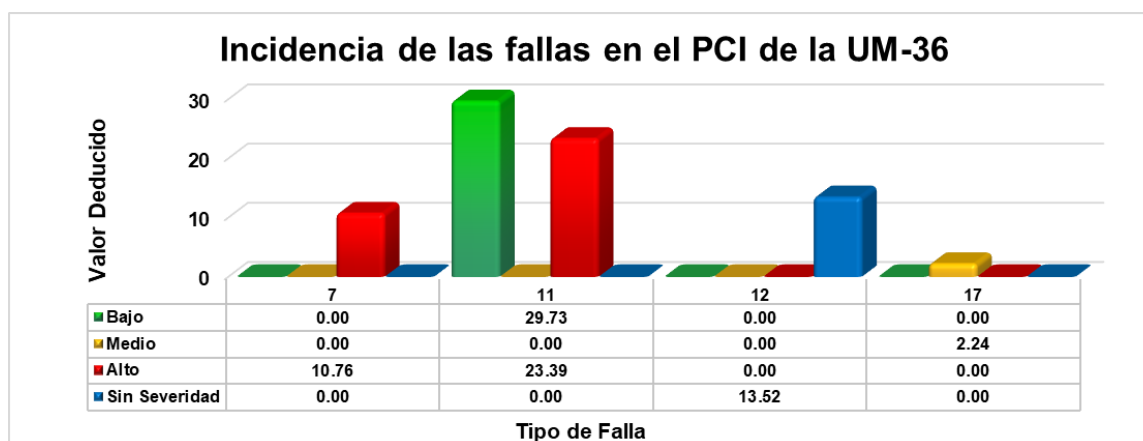
**Figura 125**

*Incidencia de las fallas en el PCI de la UM-36*

El PCI obtenido en la UM-36 es de **55.11**, lo que indica que el pavimento se encuentra en un estado clasificado como **Bueno**.

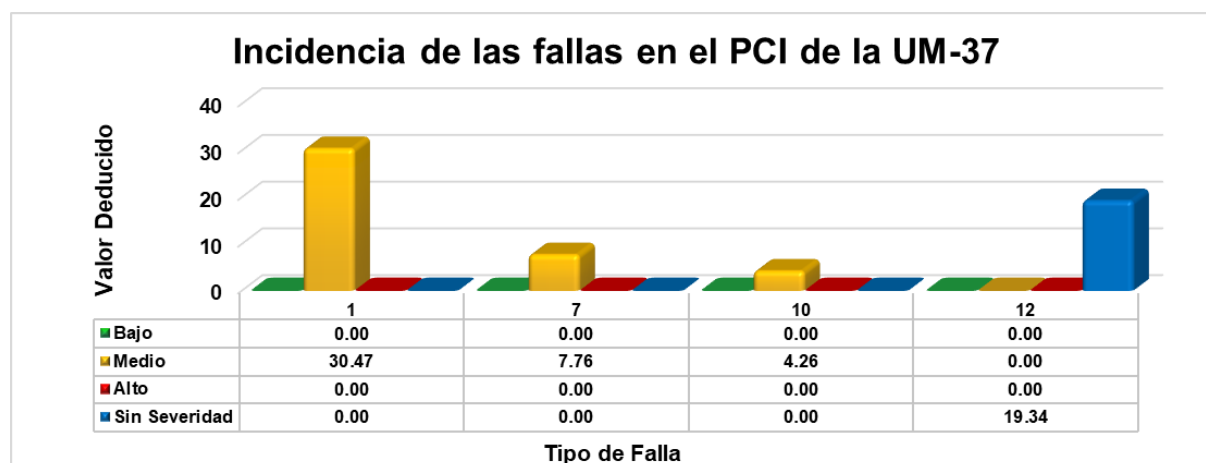
**Figura 127**

*Incidencia de las fallas en el PCI de la UM-37*

El PCI obtenido en la UM-37 es de **60.33**, lo que indica que el pavimento se encuentra en un estado clasificado como **Bueno**.

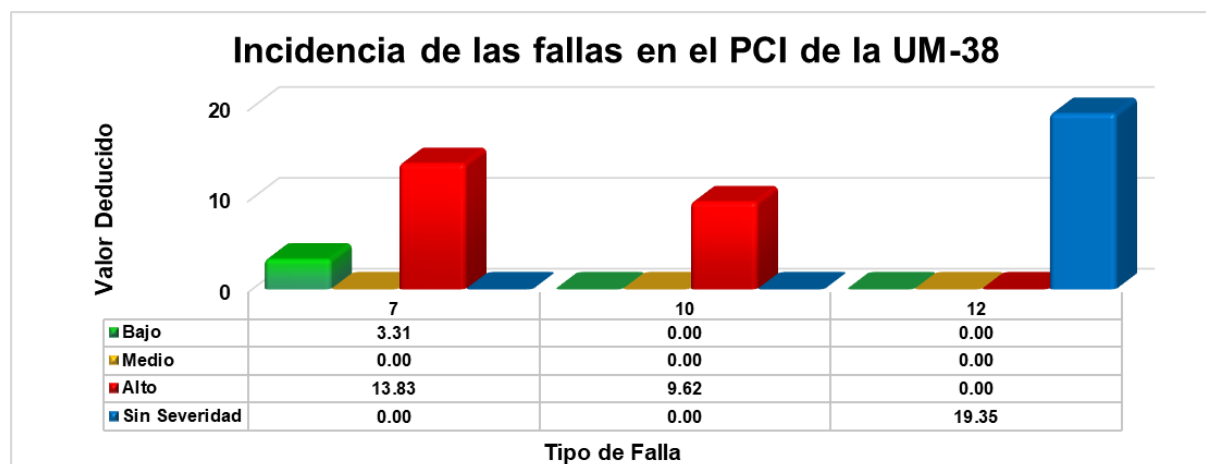
**Figura 129**

*Incidencia de las fallas en el PCI de la UM-38*

El **PCI** obtenido en la UM-38 es de **72.25**, lo que indica que el pavimento se

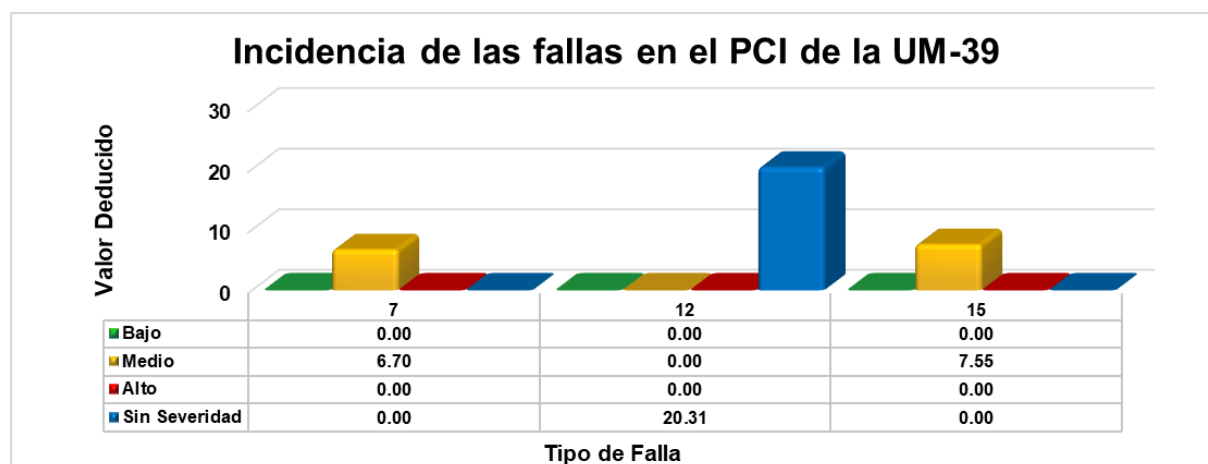
**Figura 131**

*Incidencia de las fallas en el PCI de la UM-39*

El PCI obtenido en la UM-39 es de **75.69**, lo que indica que el pavimento se encuentra en un estado clasificado como **Muy Bueno**.

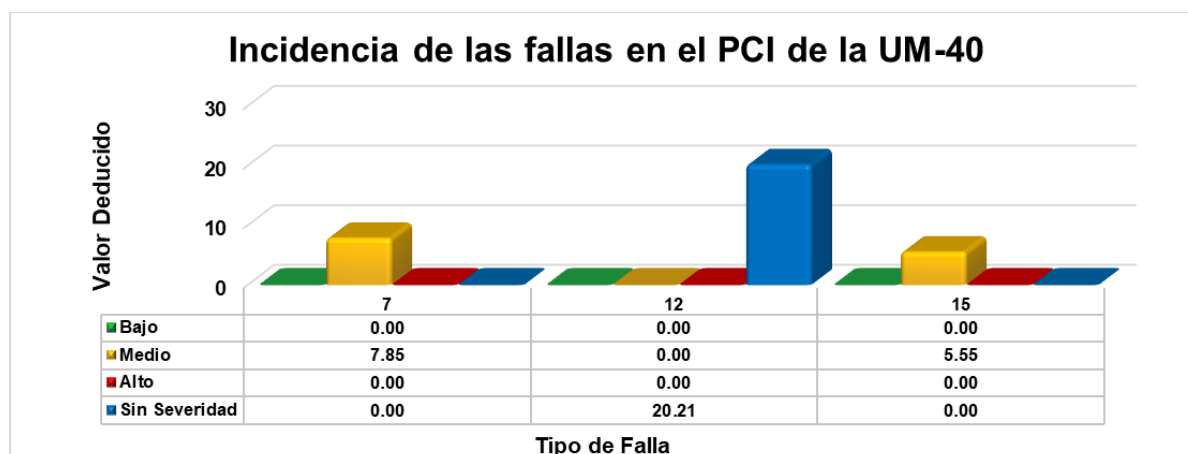
**Figura 133**

*Incidencia de las fallas en el PCI de la UM-40*

El PCI obtenido en la UM-40 es de **75.79**, lo que indica que el pavimento se encuentra en un estado clasificado como **Muy Bueno**.

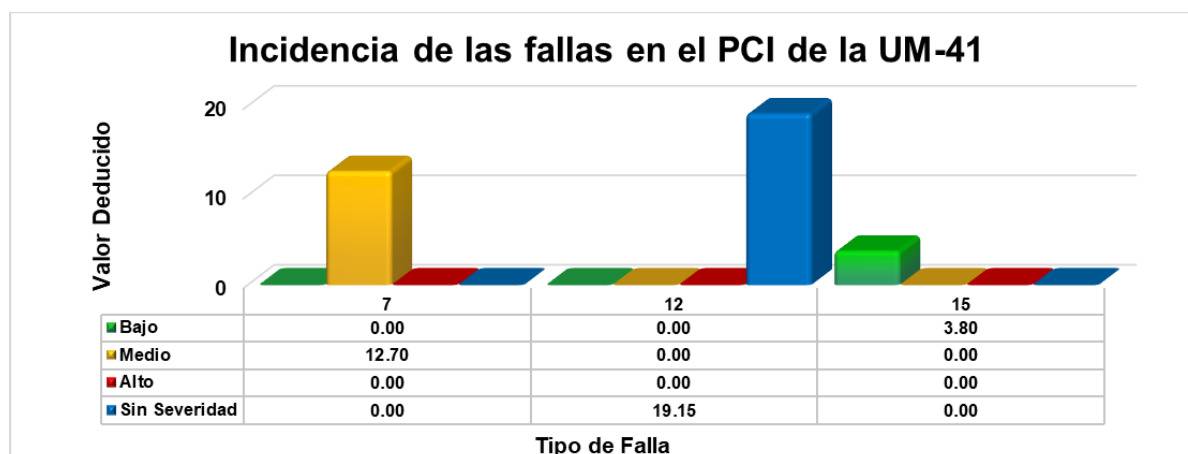
**Figura 135**

*Incidencia de las fallas en el PCI de la UM-41*

El **PCI** obtenido en la UM-41 es de **74.92**, lo que indica que el pavimento se encuentra en un estado clasificado como **Muy Bueno**.

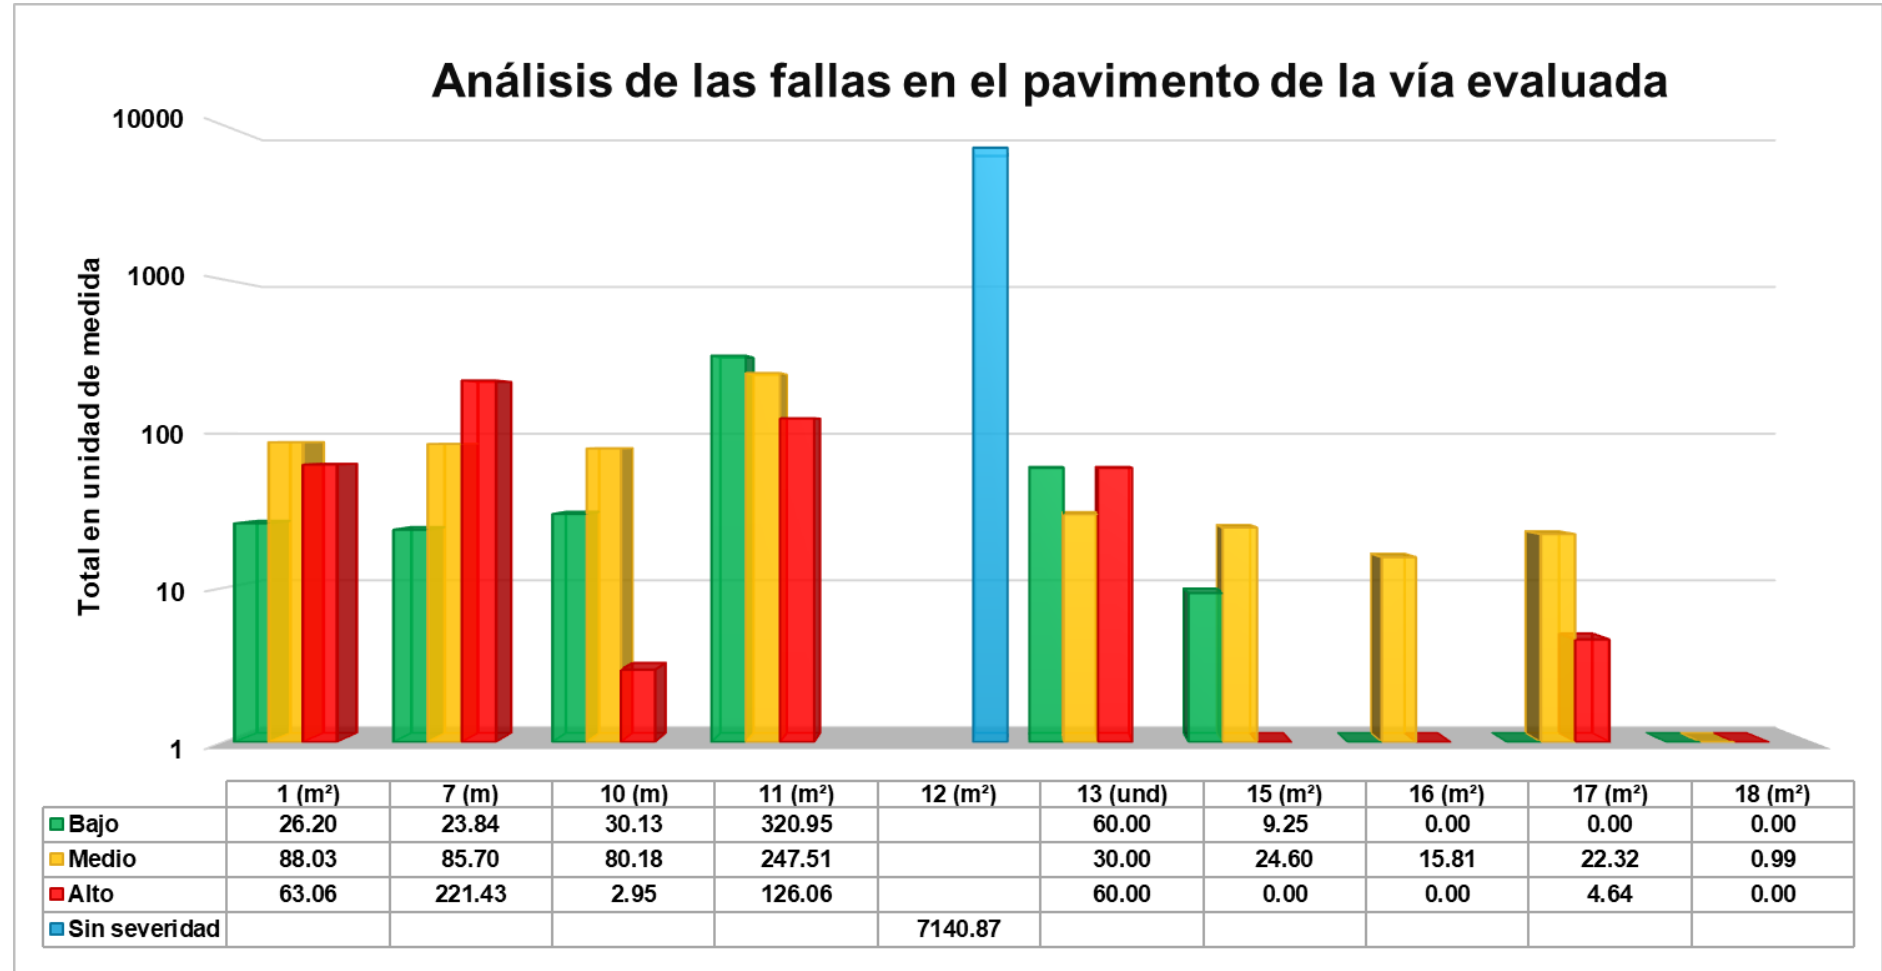
**Figura 137**

De acuerdo con la evaluación realizada en un área de 8,610 m<sup>2</sup> correspondiente a un total de 41 muestras evaluadas, la Falla N° 12 (Agregado Pulido) es la más frecuente en el pavimento con un área de 7140.87 m<sup>2</sup>, la misma está presente en todos los tramos evaluados considerando que en algunas unidades de muestra la falla compromete excesivamente la calidad del pavimento.

De forma contraria, la Falla N° 18 (Hinchamientos) es la que menos se encontró, con un área de 0.99 m<sup>2</sup>, la cual presenta un nivel de Severidad Medio.

Además, las Fallas N° 01 (Piel de cocodrilo) y 11 (Parches y Zanjas Reparadas) presentan un área total de 177.29 m<sup>2</sup> y 694.52 m<sup>2</sup> respectivamente, conteniendo un gran porcentaje de fallas con un nivel de Severidad Media y Alta.

Sin embargo, por cada análisis hecho a las unidades de muestra se pudo interpretar que la falla que más área presenta no necesariamente es la que más incidencia tiene en el resultado PCI, un claro ejemplo es la Falla N° 13 (Baches), esta presenta un total de 150 unidades y es la que genera mayor impacto en el resultado de cada unidad de muestreo.

*Análisis de fallas en todo el pavimento de la vía evaluada*

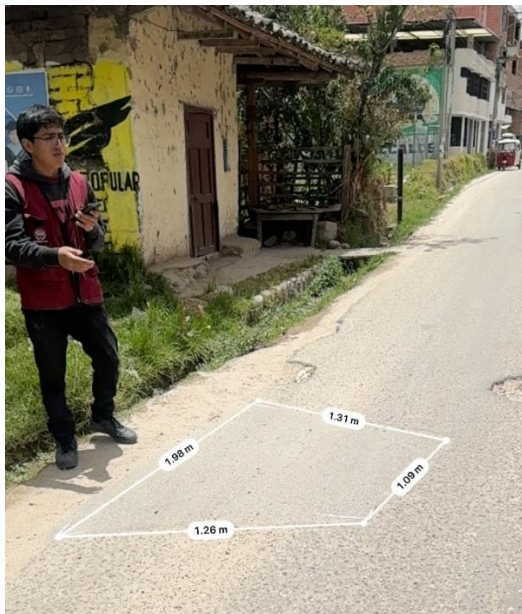
**Figura 144**

*Registro de la falla 11 en la UM 11*

*Nota:* Como parte de la investigación, se realizó el registro de la falla 11, en la cual se identificó sus dimensiones, severidad y ubicación.

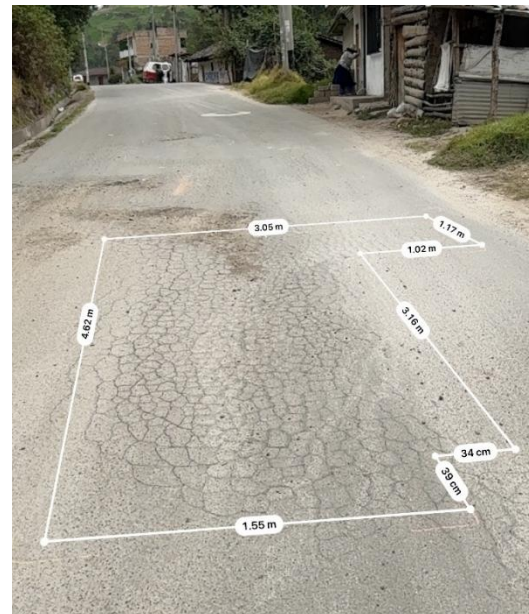
**Figura 145**

*Registro de la falla 01 en la UM 28*

*Nota:* Como parte de la investigación, se realizó el registro de la falla 01, en la cual se identificó sus dimensiones, severidad y ubicación.

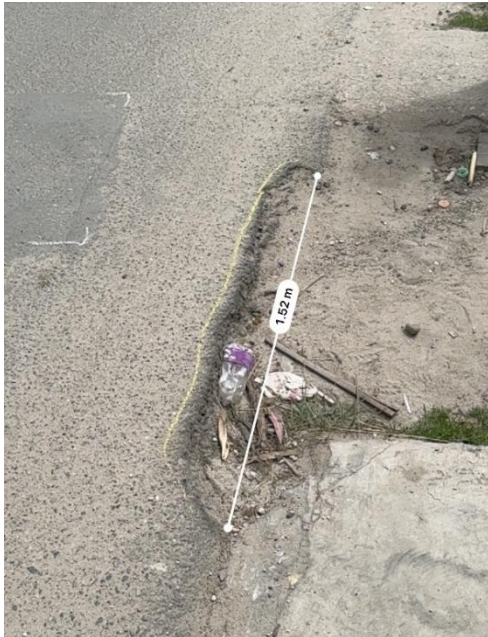
**Figura 146**

*Registro de la falla 07 de la UM 19*

*Nota:* Como parte de la investigación, se realizó el registro de la falla 07, en la cual se identificó su dimensión, severidad y ubicación.

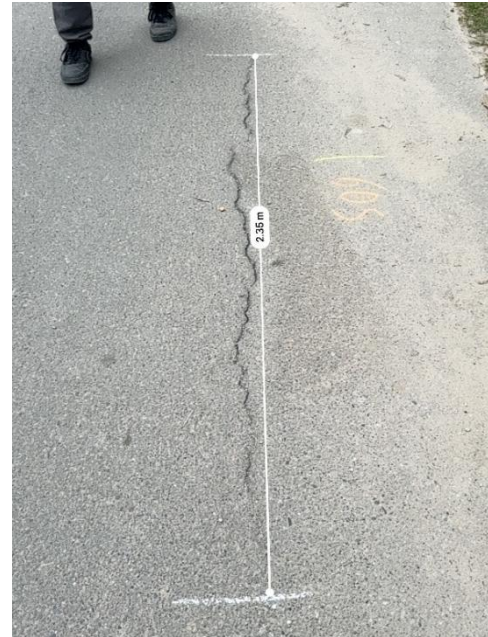
**Figura 147**

*Registro de la falla 10 de la UM 38*

*Nota:* Como parte de la investigación, se realizó el registro de la falla 10, en la cual se identificó su dimensión, severidad y ubicación.
