**UNIVERSIDAD NACIONAL DE CAJAMARCA**

**“ESTUDIO PATOLÓGICO CON FINES DE REHABILITACIÓN DE LA  
INSTITUCIÓN EDUCATIVA N° 17514 LAS PALMERAS, JAÉN 2023”.**

**BACH. TORRES SILVA LESLY NATALI**

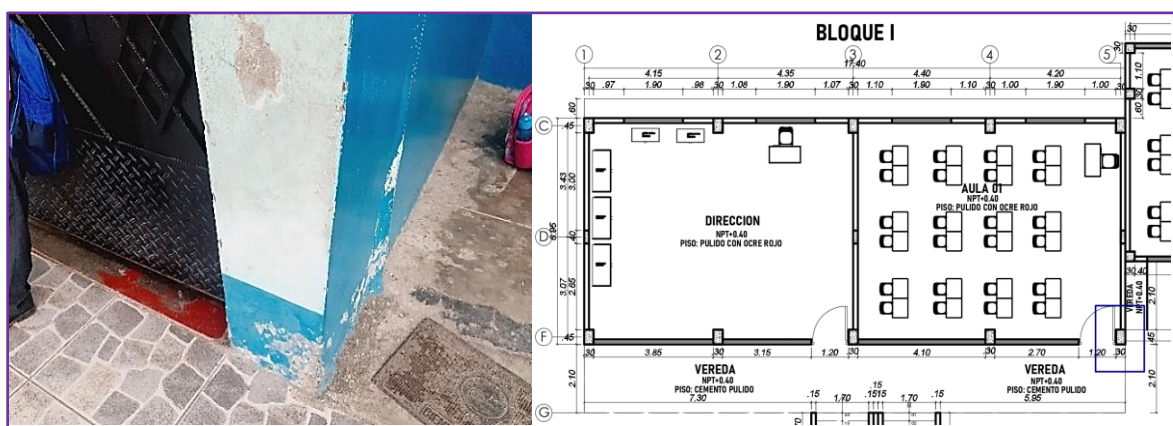
**Figura 20**

*Erosión física en la columna entre el eje 5-5 y eje F-F*

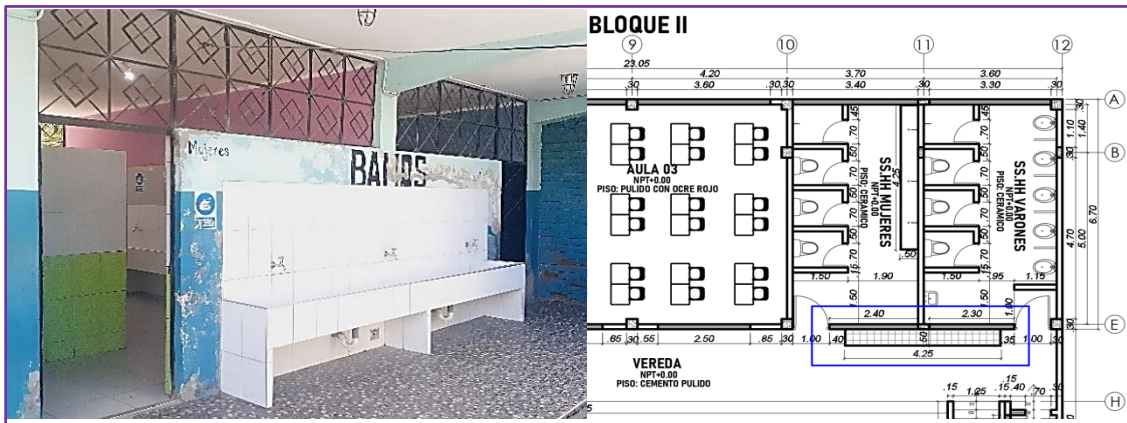
**Figura 21**

Se registró y observó que en la columna ubicada entre el eje 11-11 y eje E-E visible en los planos (Lámina N° P - 01) presentan humedad, suciedad y erosión física (lesión física) incluso eflorescencia (lesión química), con un

*Humedad, suciedad y erosión física - eje 11-11 y eje E-E*

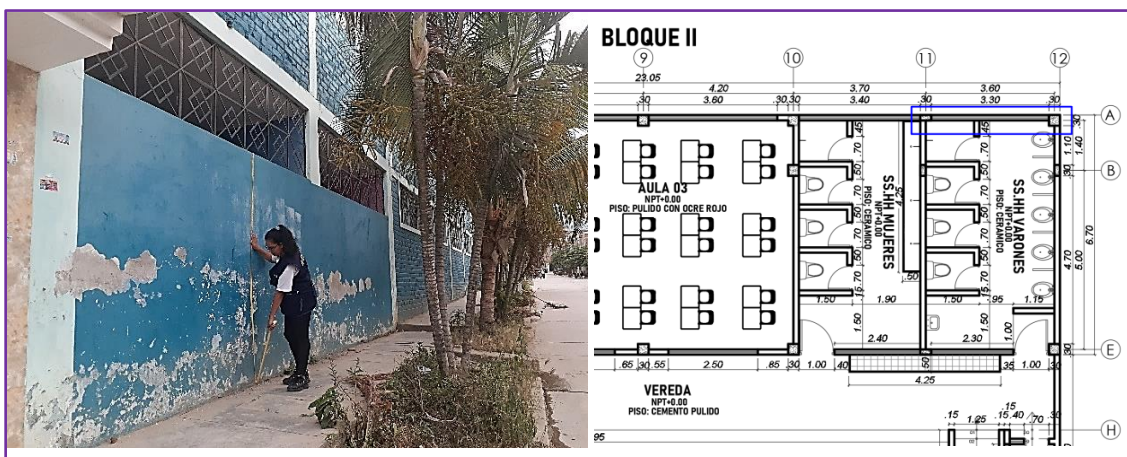
**Figura 22**

También se registró y observó que en la columna ubicada entre el eje A-A y el eje 12-12 visible en los planos (Lámina N° P - 01) presentan humedad, suciedad y erosión física (lesión física), con un desgaste del acabado del concreto y descascaramiento de la pintura debido a la escorrentía frecuente de aguas de lluvia (Ver Anexo 01: Fichas N°06).

*Humedad, suciedad y erosión física - eje A-A y eje 12-12*

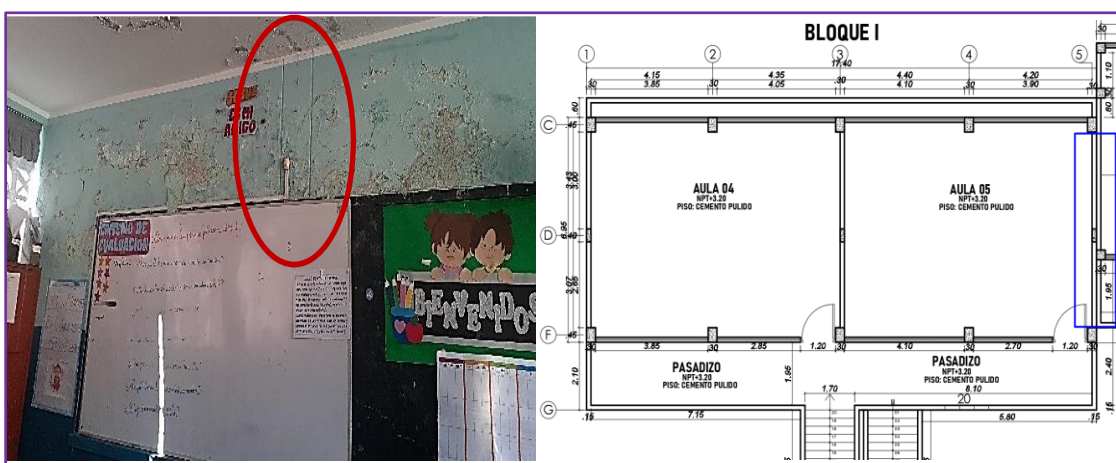
**Figura 23**

*Humedad, erosión física, suciedad y eflorescencia - eje 5-5 y eje D-D*

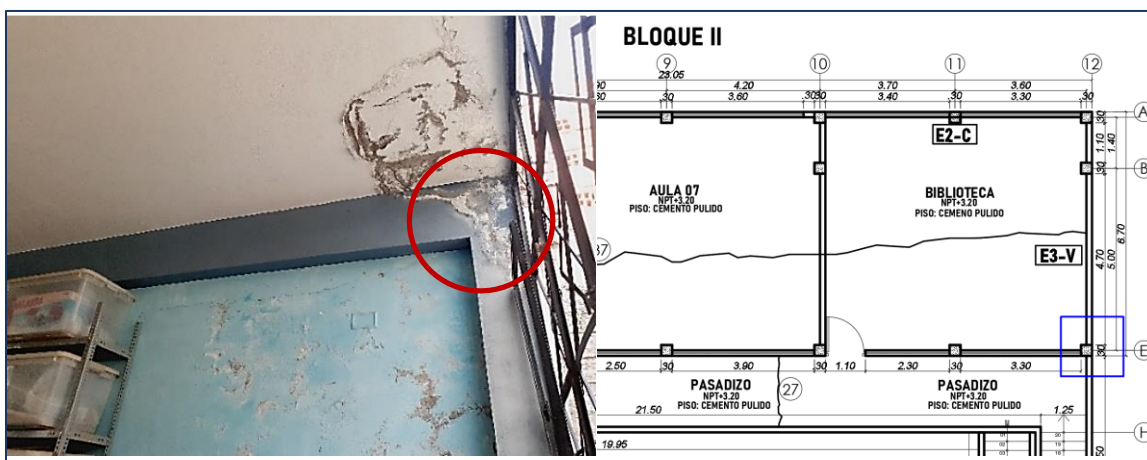
**Figura 24**

Se registró y observó que en la columna ubicada entre el eje 12-12 y eje E-E visible en los planos (Lámina N° P - 01) presentan humedad, erosión física y suciedad (lesión física) y eflorescencia (lesión química), se aprecia descascaramiento de la pintura y manchas de color blanquecino debido a la humedad que es retenida en la losa y absorbida hacia la columna producto de factores ambientales (lluvias) (Ver Anexo 01: Fichas N°29).

*Humedad, erosión física y suciedad y eflorescencia - eje 12-12 y eje E-E*

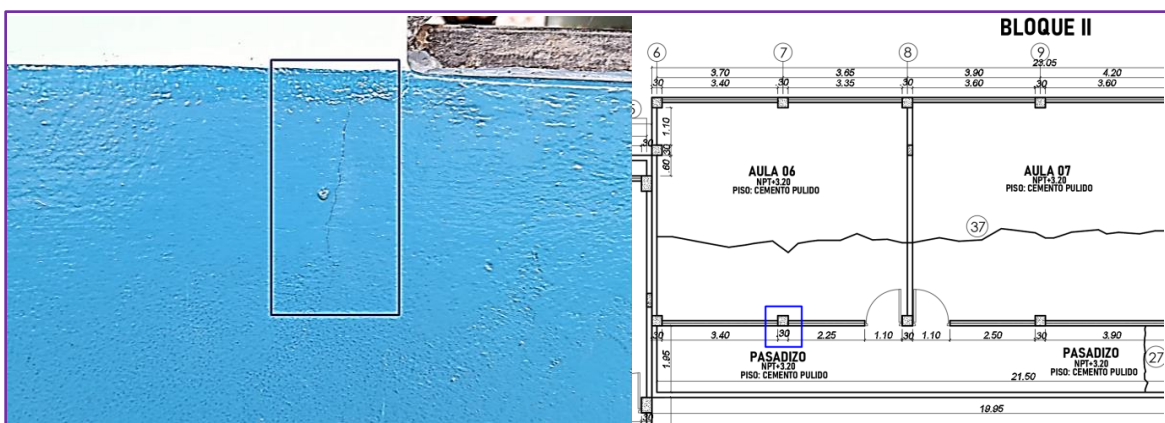
**Figura 25**

También se registró y observó que en la columna ubicada entre el eje 7-7 y eje E-E visible en los planos (Lámina N° P - 01) presentan una fisura diagonal (lesión mecánica), que inicia de la esquina del muro bajo (ventana) hacia la columna. Debido a dilataciones y contracciones térmicas donde el material no solo se dilata o contrae por el calor, sino también porque puede absorber agua de lluvia (se hincha) o pierde humedad (se seca y encoge) (Ver Anexo 01: Fichas N°35).

*Fisura diagonal en la columna entre el eje 7-7 y eje E-E*

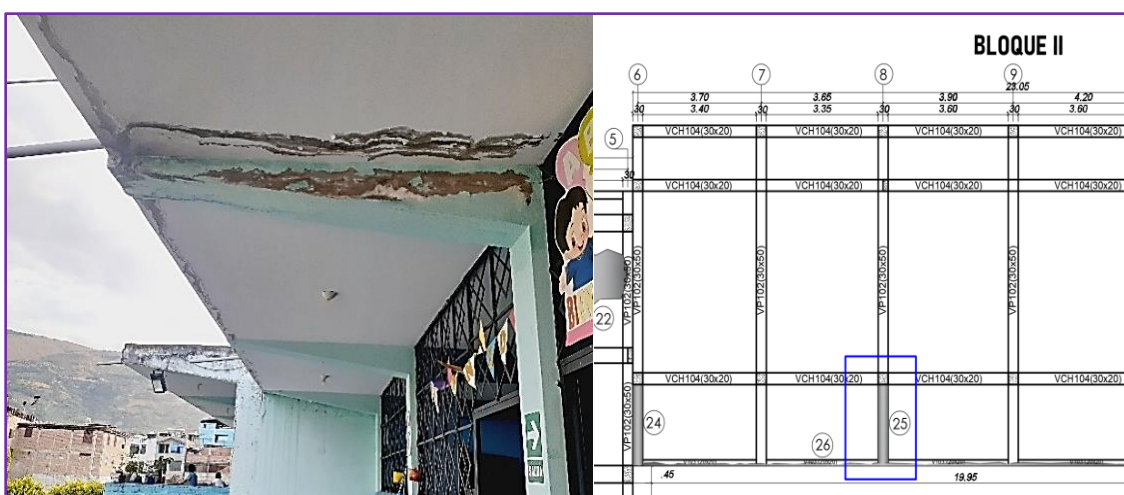
**Figura 26**

*Humedad, erosión física y suciedad eje 8-8 y tramo E-H*

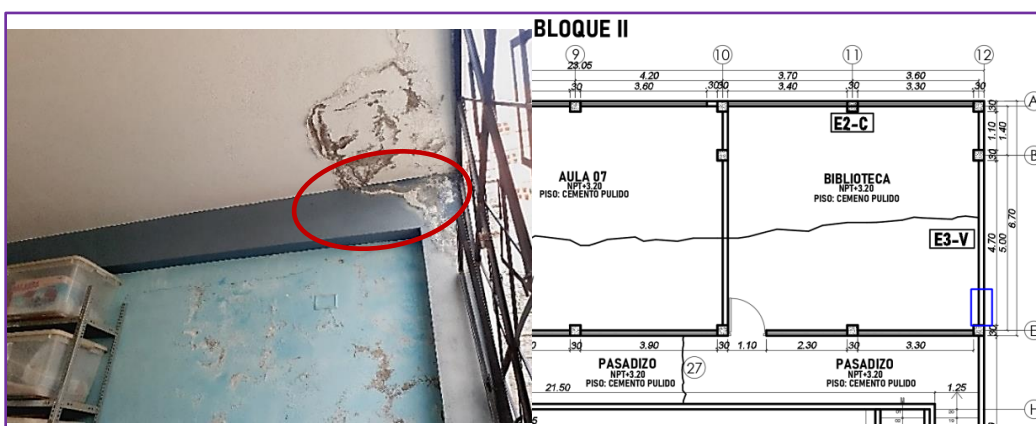
**Figura 27**

También se registró y observó que en la viga ubicada ente el eje 12-12 y tramo B-E visible en los planos (Lámina N° P - 01) presentan humedad, erosión física, suciedad (lesión física) y eflorescencia (lesión química), se aprecia descascaramiento de la pintura y manchas blanquecinas debido a la humedad existente (Ver Anexo 01: Fichas N°30).

*Humedad, erosión física, suciedad y eflorescencia - eje 12-12 y tramo B-E*

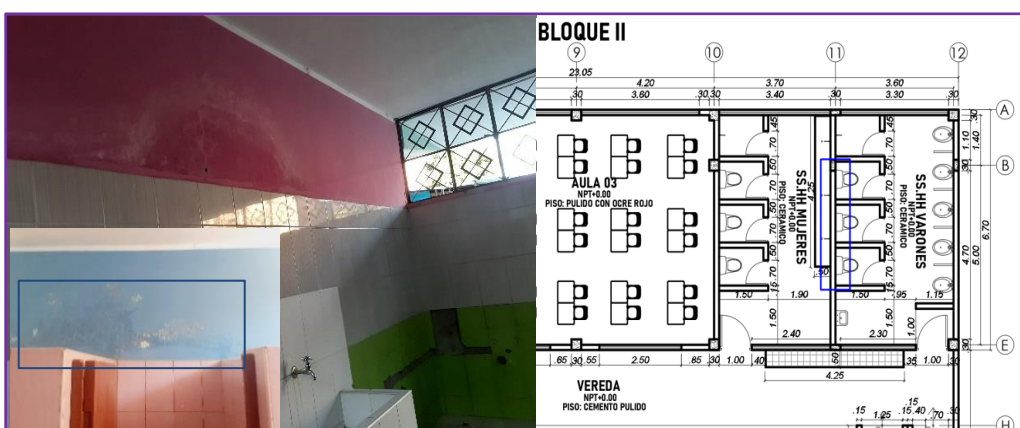
**Figura 28**

*Humedad, suciedad y erosión física - eje 11-11 y tramo B-E*

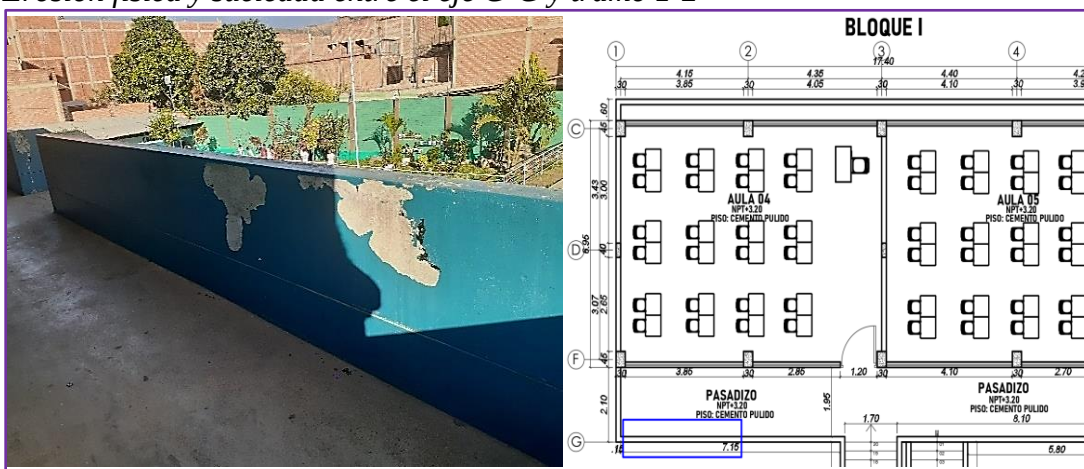
**Figura 29**

*Erosión física y suciedad entre el eje G-G y tramo 1-2*

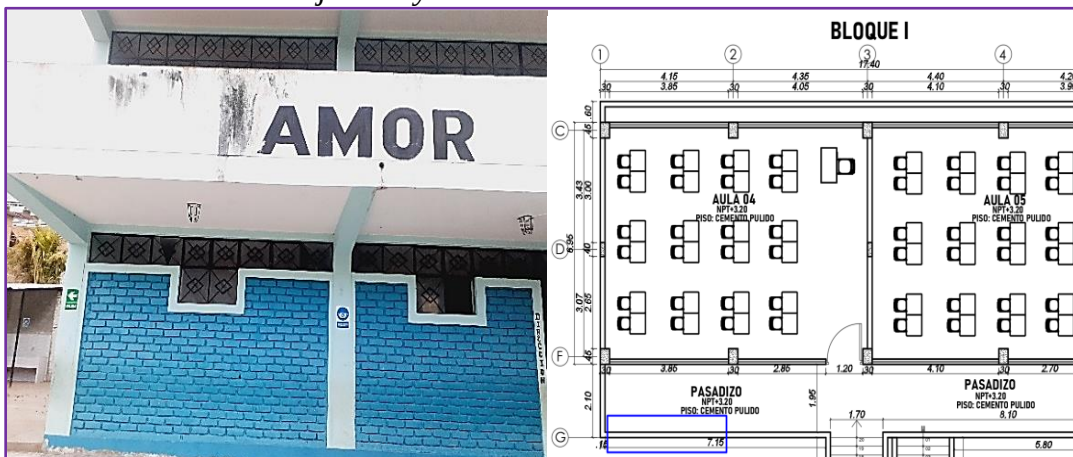
**Figura 30**

También se registró y observó en el muro de albañilería ubicado entre el eje G-G y tramo 1-2 visible en el plano (Lámina N° P - 01) presentan moho o manchas oscuras (lesión biológica), que se desarrolla en el balcón del muro, causado por factores ambientales (Ver Anexo 01: Fichas N°19).

*Moho en muro entre el eje G-G y tramo 1-2*

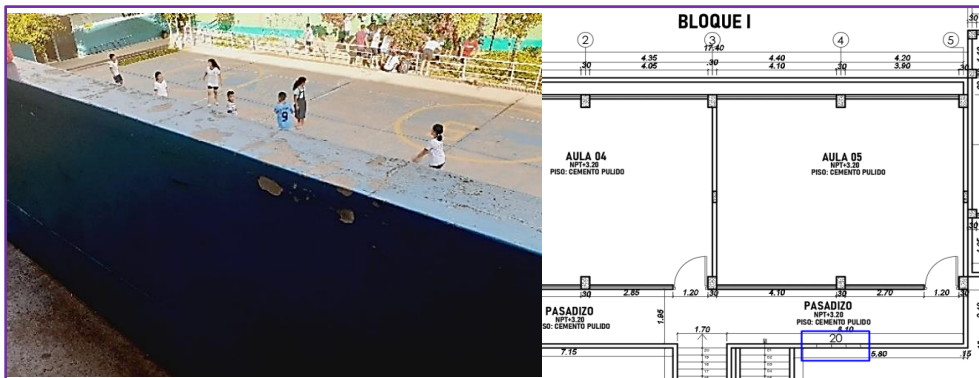
**Figura 31**

Se registró y observó en el muro de albañilería ubicado entre el eje G-G y tramo 4-5 visible en el plano (Lámina N° P - 01) presentan erosión física (lesión física) y fisuras (lesión mecánica), se aprecia numerosas fisuras en todo el espesor del balcón muro y desgaste del acabado de concreto, por dilataciones y contracciones higrotérmicas en el concreto y humedad retenida por la lluvia. (Ver Anexo 01: Fichas N°20).

*Erosión física y fisuras - eje G-G y tramo 3-5*

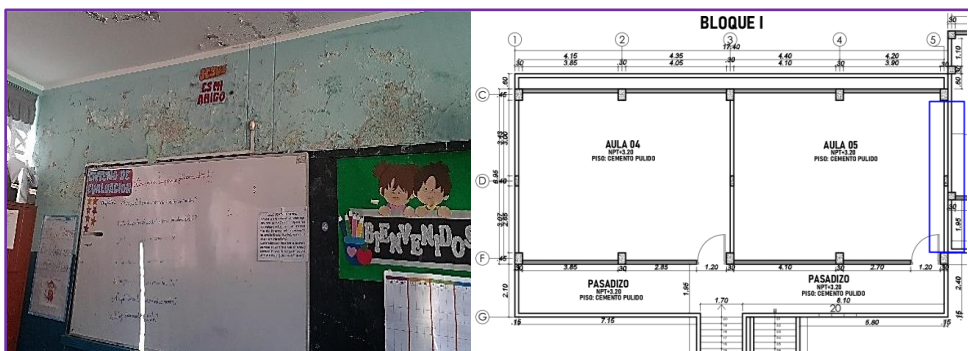
**Figura 32**

Se registró y observó en el muro ubicado entre el eje 5-5 y tramo C-F visible en el plano (Lámina N° P - 01) presentan humedad, erosión física y suciedad (lesión física) y eflorescencia (lesión química), se aprecia en la parte superior del muro descascaramiento de la pintura debido a la humedad constante por la lluvia (Ver Anexo 01: Fichas N°21).

*Humedad, erosión física, suciedad y eflorescencia - eje 5-5 y tramo C-F*

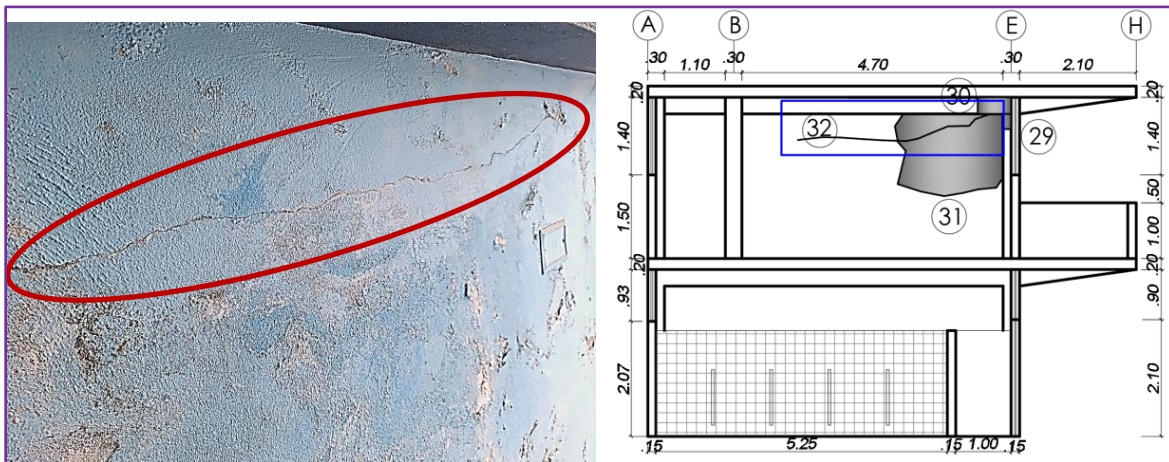
**Figura 35**

*Fisura longitudinal entre el eje 12-12 y tramo B-E*

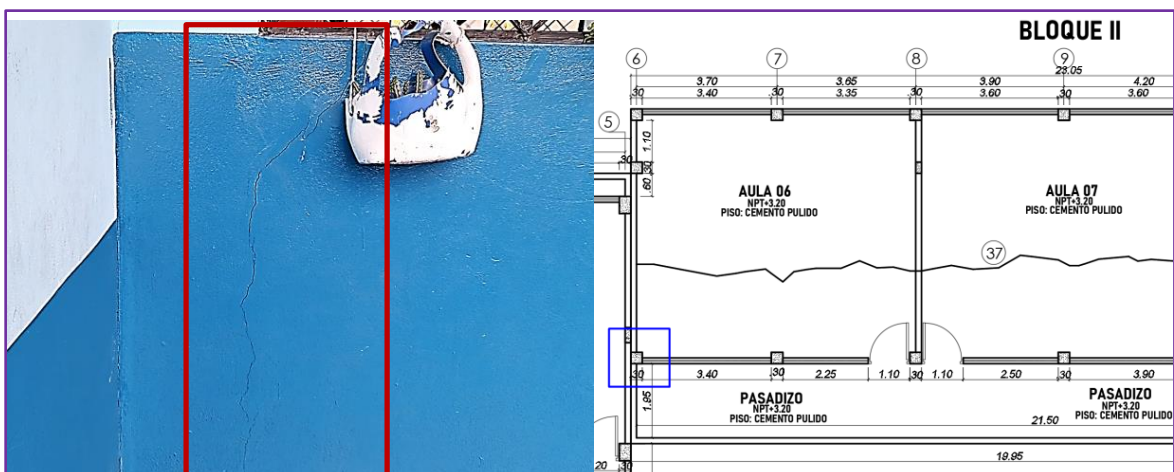
**Figura 36**

*Fisura diagonal entre el eje 6-6 y tramo E-E*

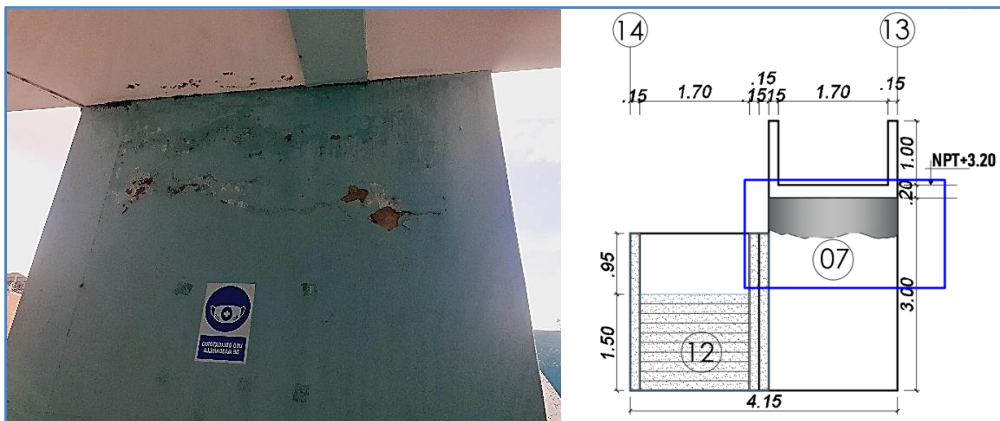
**Figura 37**

*Humedad, suciedad y erosión física - eje G-G y tramo 13-14*

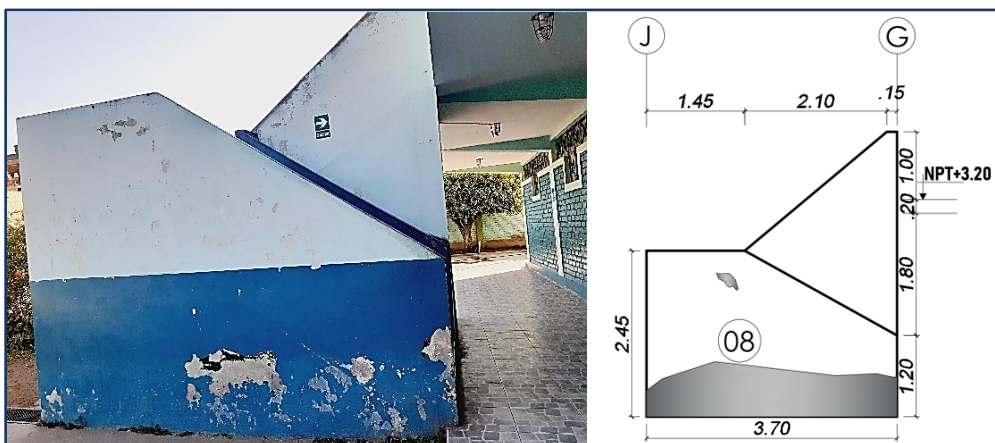
**Figura 38**

*Humedad, suciedad y erosión física - Eje 14-14 y tramo G-J*

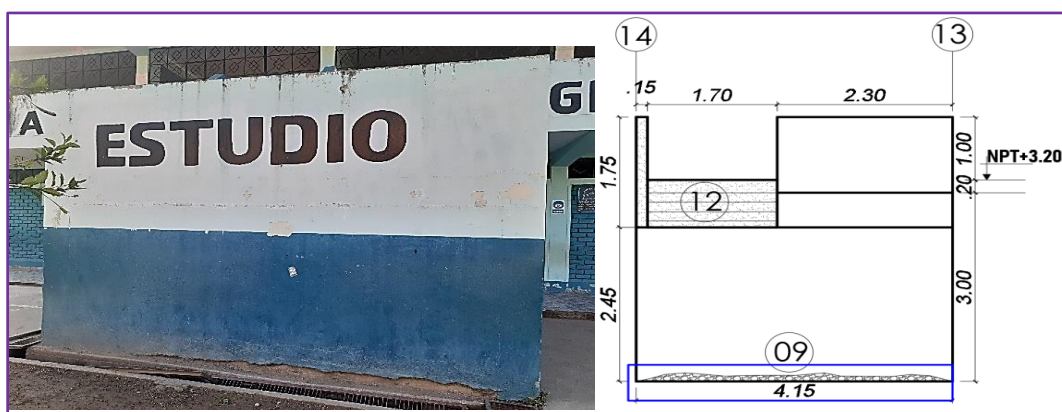
**Figura 39**

*Desprendimiento de concreto - Eje 14-14 y tramo G-J*

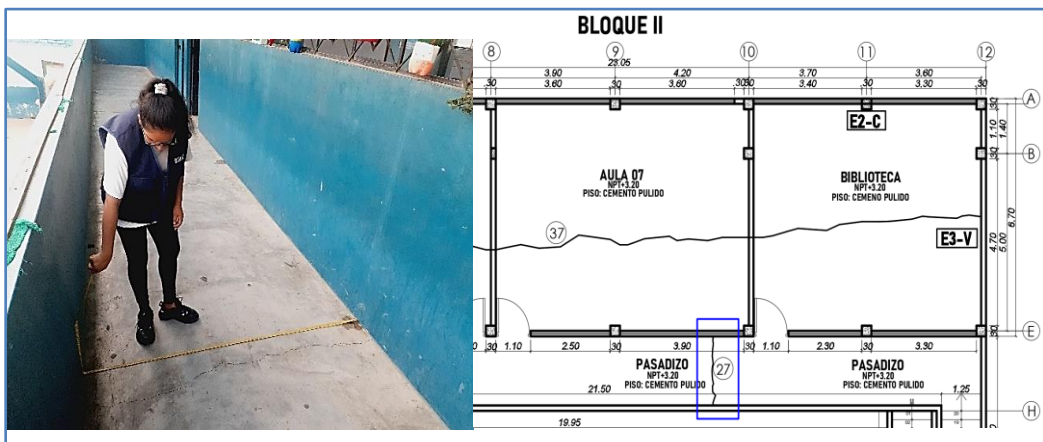
**Figura 42**

*Fisura transversal entre el tramo 09-10 y tramo E-H*

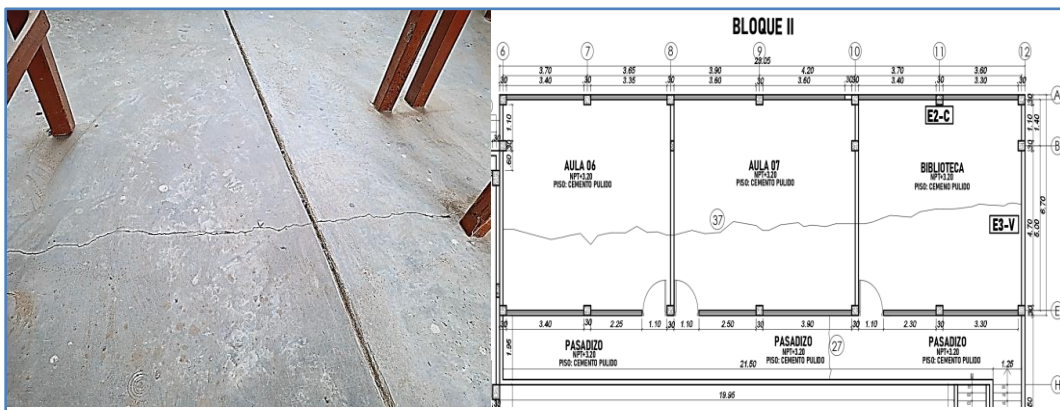
**Figura 43**

Se registró y observó que en la losa aligerada visible en el plano (Lámina N° P - 02) presenta una fisura longitudinal (lesión mecánica) se expande por tres ambientes ubicado en el tramo 6-12 y tramo B-E puede ser causado por dilataciones y contracciones térmicas (Ver Anexo 01: Fichas N°37).

*Fisura longitudinal entre el tramo 6-12 y tramo B-E*

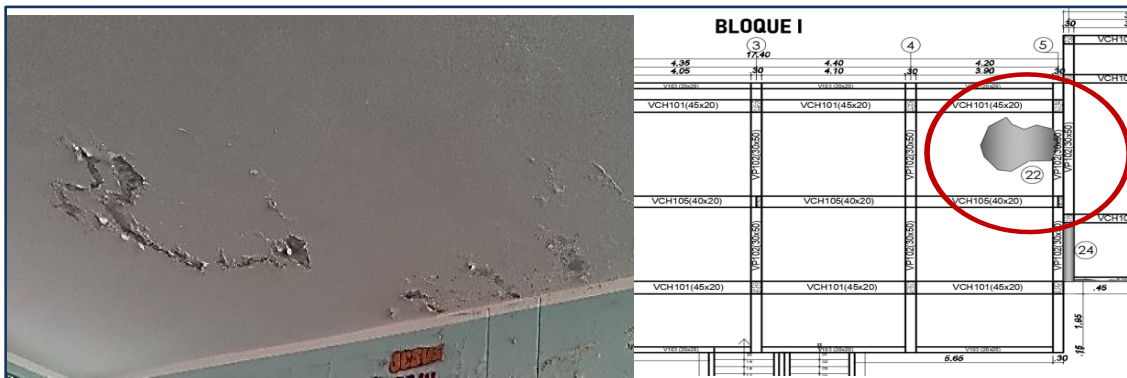
**Figura 44**

*Erosión física entre el tramo 4-5 y tramo C-D,*

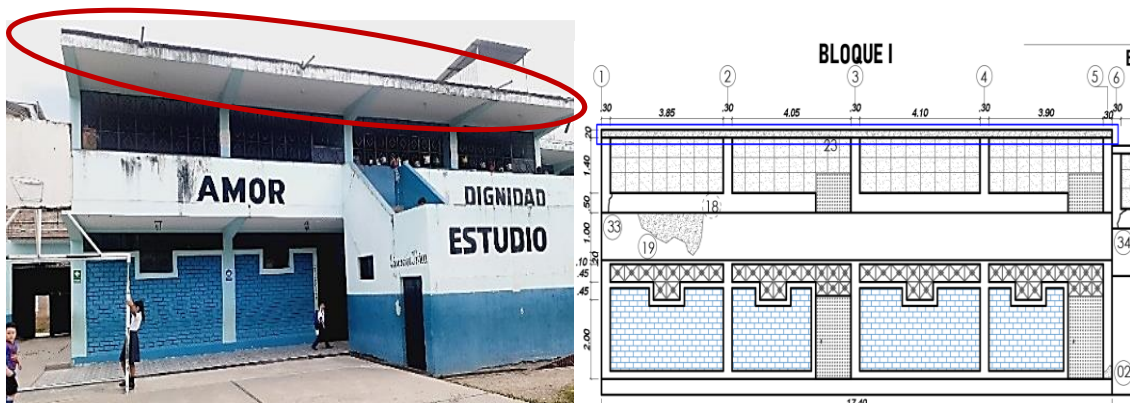
**Figura 45**

Se registró y observó que en la losa aligerada visible en el plano (Lámina N° P - 02) presenta suciedad (lesión física) y moho (lesión biológica) ubicado entre el eje G-G y tramo 1-5, que abarca todo el espesor y largo de la losa producto de la escorrentía y retención de aguas de lluvias (Ver Anexo 01: Fichas N°23).

*Suciedad y moho entre el eje G-G y tramo 1-5*

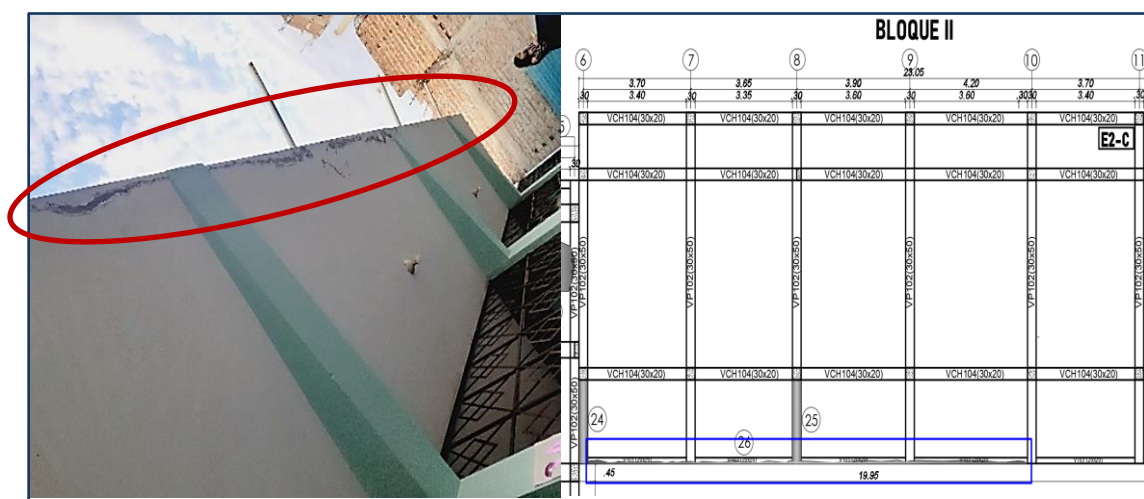
**Figura 46**

Se registró y observó que en la losa aligerada visible en el plano (Lámina N° P - 02) presenta erosión física (lesión física) ubicado entre el eje H-H y tramo 6-10, y el eje 12-12 con tramo B-E presentan humedad, erosión física, suciedad y eflorescencia (lesión química) que se aprecia descascaramiento de la pintura por factores ambientales como lluvias retenida en la losa (Ver Anexo 01: Fichas N°26 y Fichas N°28).

*Erosión física entre el eje H-H y tramo 6-10*

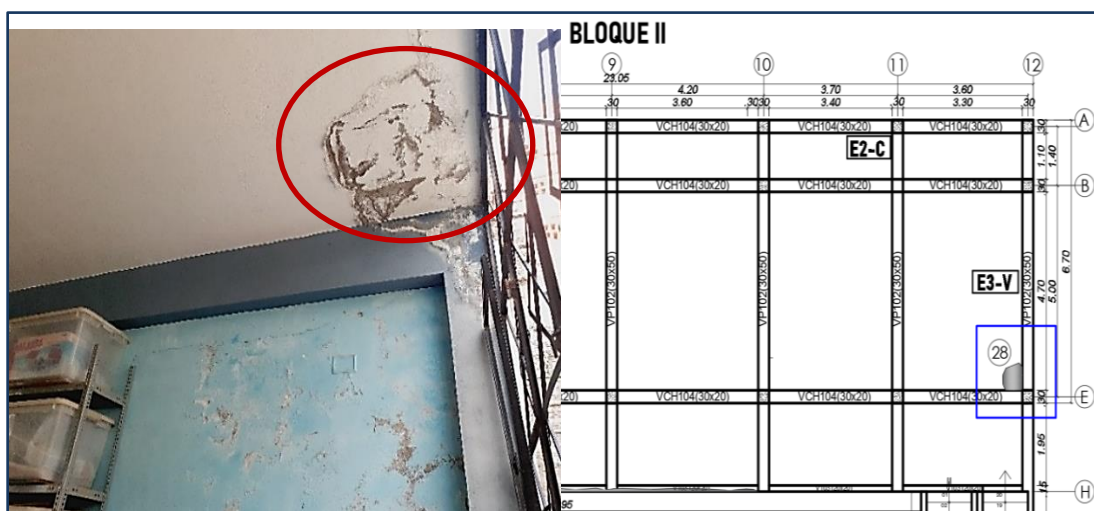
**Figura 47**

*Humedad, erosión física, suciedad y eflorescencia - eje 12-12 y tramo B-E*

| <b>N° de Fichas</b> | <b>Elemento estructural</b> | <b>N° de piso/<br/>N° bloque</b> | <b>Eje/tramo</b> | <b>Tipo</b> | <b>Sintomatología</b> | <b>Parámetros de afectación</b> | <b>Ancho</b> | <b>Longitud</b> | <b>Área</b> | <b>Nivel de severidad</b> | <b>Descripción</b> |
|---|---|---|---|---|---|---|---|---|---|---|---|
| 28 | Losa | 2° / bloque II | Eje 12-12/<br>tramo B-E | Lesiones físicas/<br>química | Humedad, erosión física y suciedad / eflorescencia | Aspecto | | | 0.30 m2 | Leve | Ubicado en losa la cual se aprecia descascaramiento de la pintura por un nivel de eflorescencia elevado debido a la humedad existente (lluvias). |

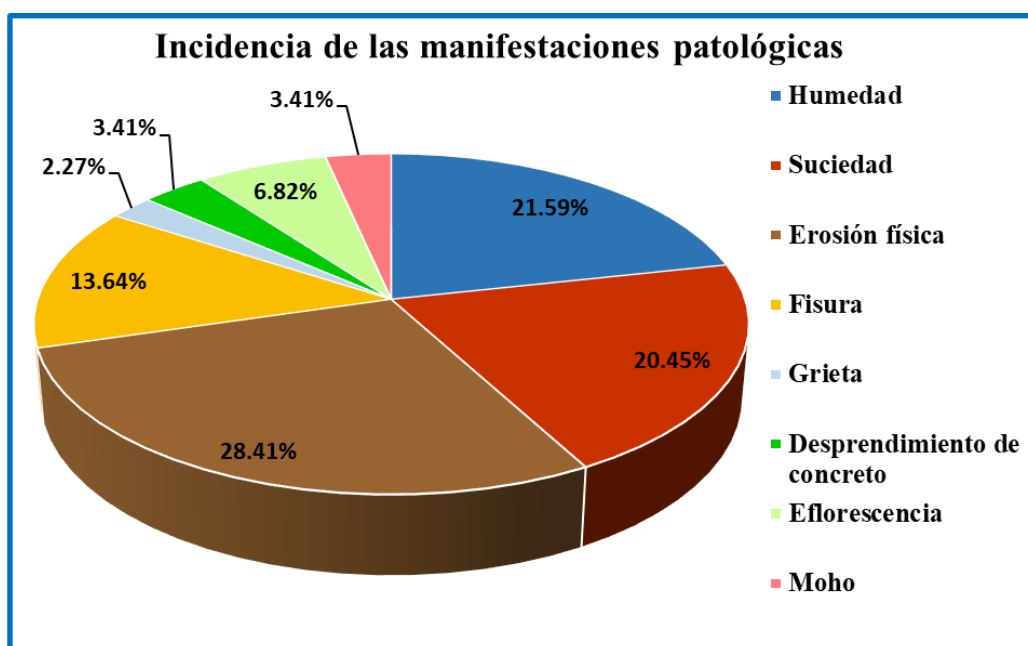
**Figura 48**

*Incidencia de las manifestaciones patológicas identificadas.*

Según la tabla N° 9 y figura N° 48 se muestra que las manifestaciones patológicas encontradas en la Institución Educativa N°17514 Las Palmeras visibles en los planos (Lamina N° P - 01, P - 02 y P - 03 ) del Anexo N° 05, en orden de incidencia son las siguientes: La más frecuente tenemos a la erosión física con 25 lesiones en diferentes ambientes con incidencia de 28.41%, seguidamente la humedad con un 21.59%, suciedad con un 20.45%, fisuras con un 13.64%, eflorescencia con un 6.82%, desprendimiento de concreto con un 3.41%, moho con un 3.41% y finalmente están las grietas con un 2.27%.

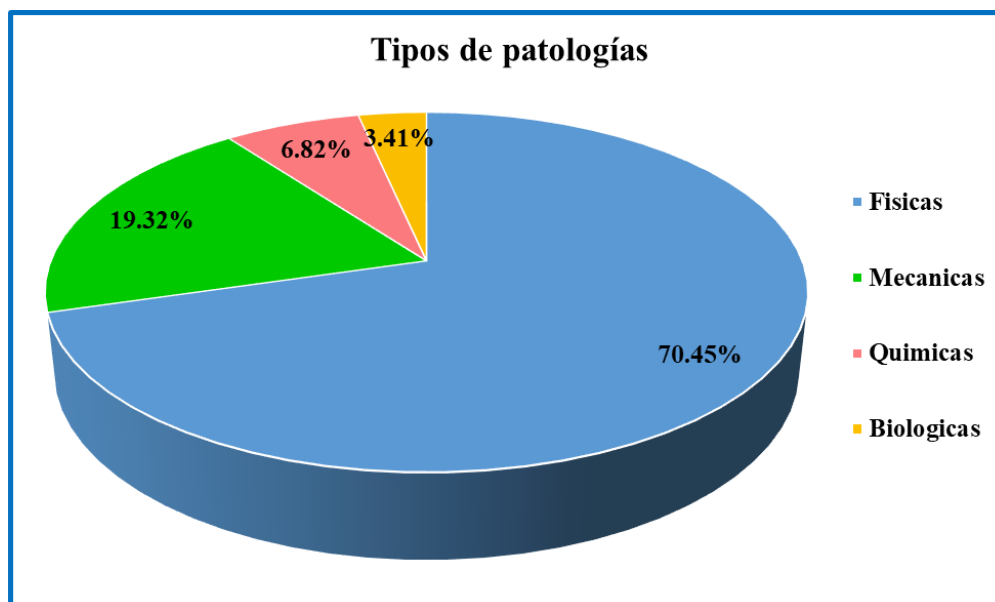
**Figura 49**

*Incidencia de los tipos de patologías*

En la tabla N° 10 y figura N° 49 se obtuvo los tipos de patologías donde se clasifican según las manifestaciones patológicas encontradas en la Institución Educativa N°17514 tales como físicas, mecánicas, químicas y biológicas. Los tipos de patologías más frecuente es de tipo físicas con un 70.45% del total, seguidamente las patologías del tipo mecánicas con un 19.32%, las patologías del tipo químicas con un 6.82%, y por ultimo las menos frecuentes son las patologías del tipo biológicas con un 3.41%.

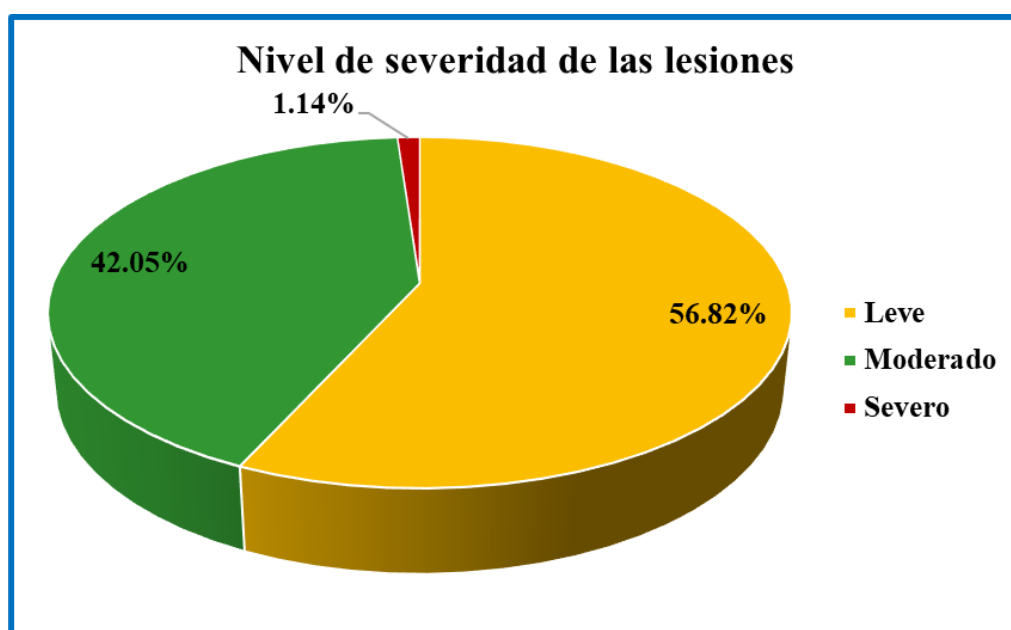
**Figura 50**

*Nivel de severidad de las lesiones*

En la tabla N° 11 y figura N° 50 se muestran los niveles de severidad de las lesiones identificadas, la mayoría de estas lesiones fueron de nivel leve correspondiente a 50 lesiones patológicas con una incidencia de 56.82% del total, continuamente tenemos las patologías de nivel moderado con un 42.05% y finalmente están las patologías de nivel severo con un 1.14% la cual son minoría y también preocupante para la estructura.

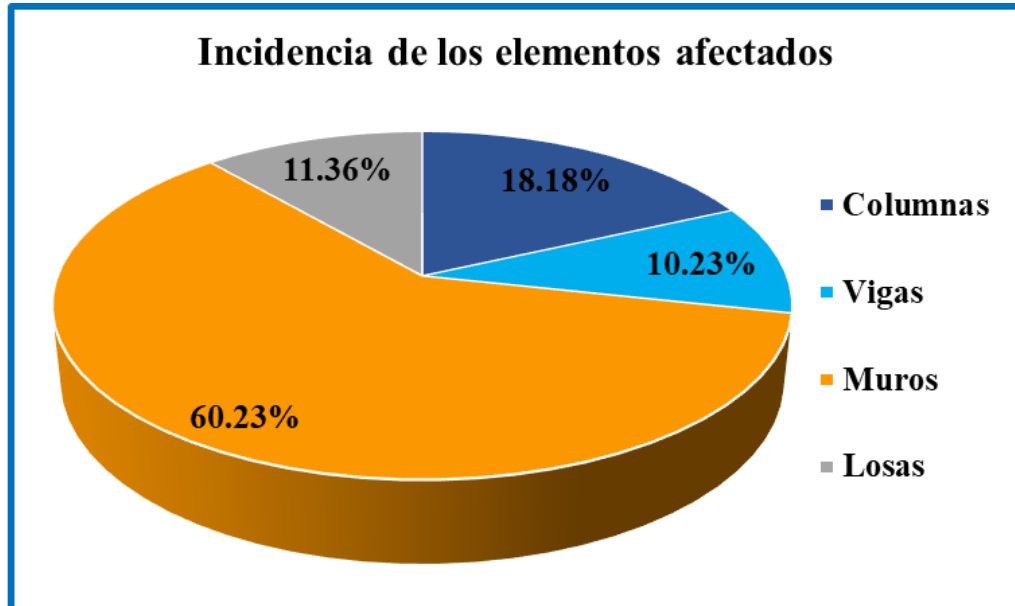
**Figura 51**

*Incidencia de los elementos afectados*

En la tabla N° 12 y figura N° 51 presentan los elementos afectados por las patológicas, ordenados según su porcentaje de incidencia, son los siguientes: muros con 60.23% cuya afectación es un problema con mayor consideración para la institución educativa, luego las columnas con un 18.18%, losas con un 11.36% y vigas de 10.23%.

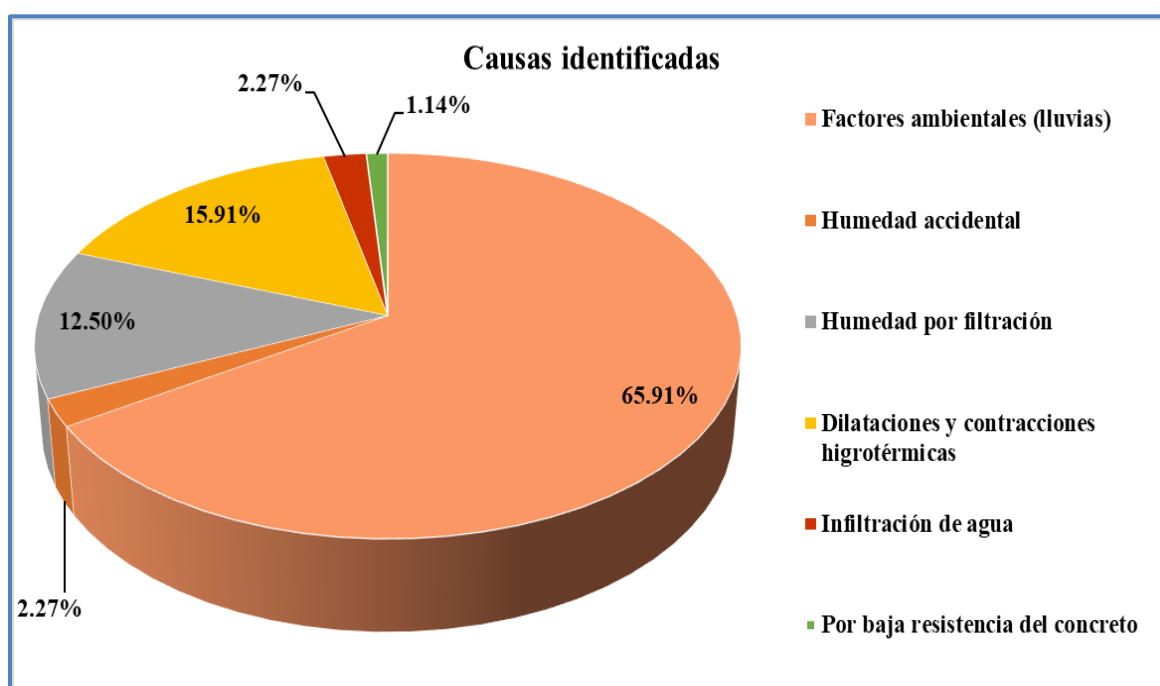
**Figura 52**

*Incidencia de causas de las patologías identificadas*

Al analizar la Tabla N° 13 y figura N° 52, se evidencia que con mayor incidencia de las causas en función al número de patologías identificadas en la institución educativa son los factores ambientales (lluvias) con un 65.91% esto es debido a que la esorrentía frecuente de lluvias, su fuerza del agua en movimiento y las partículas que transporta provoca la erosión física o delaminación del concreto e incluso desprendimiento del acabado, presentan una humedad constante, una acumulación de partículas de suciedad y moho o manchas oscuras afectando en muros, columnas y losas.

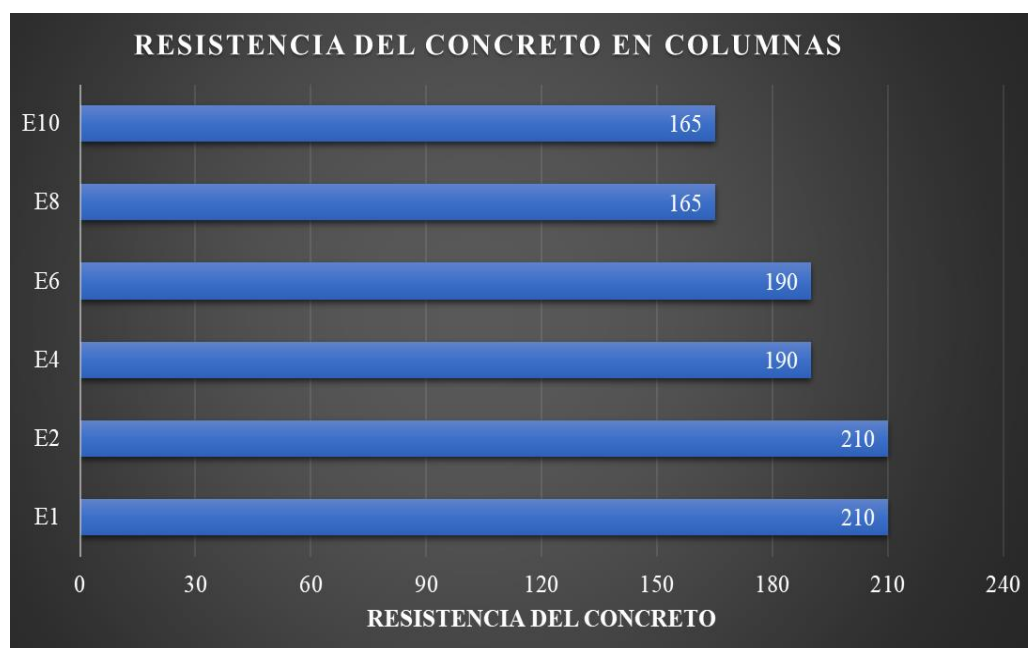
**Figura 53**

*Resistencia del concreto en columnas*

Al analizar la tabla N°16 y la figura N°53 de los resultados del ensayo de esclerometría en columnas indican que la resistencia del concreto de las tres columnas del primer nivel (E1, E2 y E6) del bloque I y II son 210 kg/cm<sup>2</sup>, 210 kg/cm<sup>2</sup> y 190 kg/cm<sup>2</sup> con un promedio de 203.33 kg/cm<sup>2</sup>, las cuales no pasan la resistencia de diseño proyectada a 5 años y las tres columnas del segundo nivel (E4, E8 y E10) del bloque I y II son 190 kg/cm<sup>2</sup>, 165 kg/cm<sup>2</sup> y 165 kg/cm<sup>2</sup> con un promedio de 173.33 kg/cm<sup>2</sup>, las cuales no pasan la resistencia de diseño proyectada a 5 años.

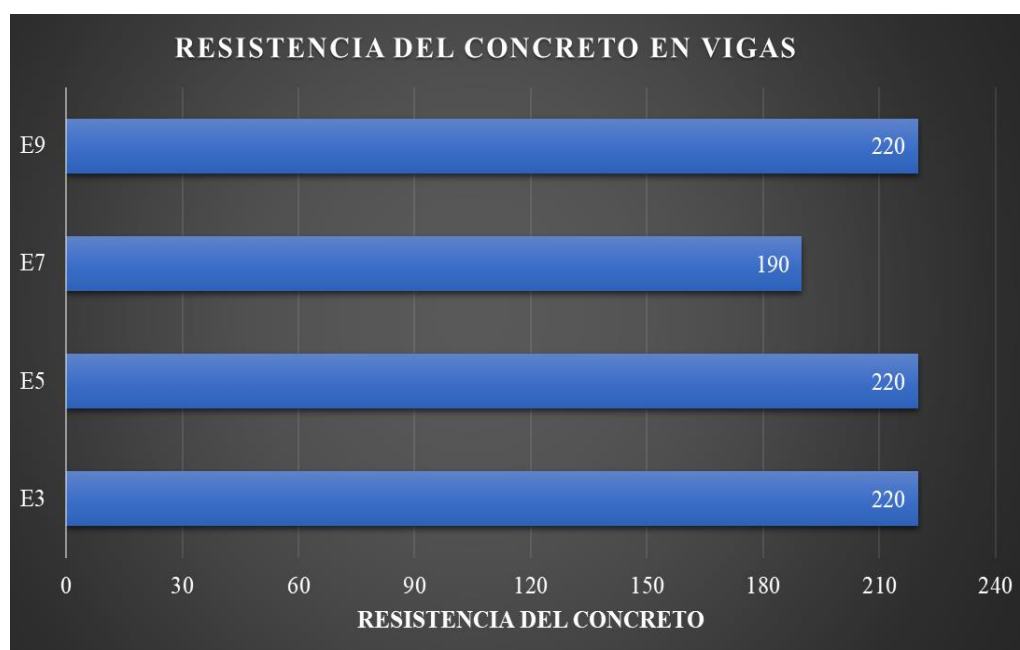
**Figura 54**

*Resistencia del concreto en vigas*

Al analizar la tabla N°17 y la figura N°54 de los resultados del ensayo de esclerometría en vigas indican que la resistencia del concreto de dos vigas del primer nivel (E3 y E7) del bloque I y II son 220 kg/cm<sup>2</sup> y 190 kg/cm<sup>2</sup> con un promedio de 205

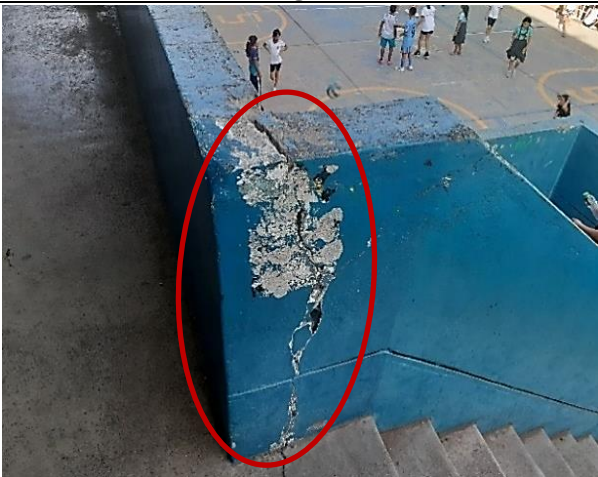
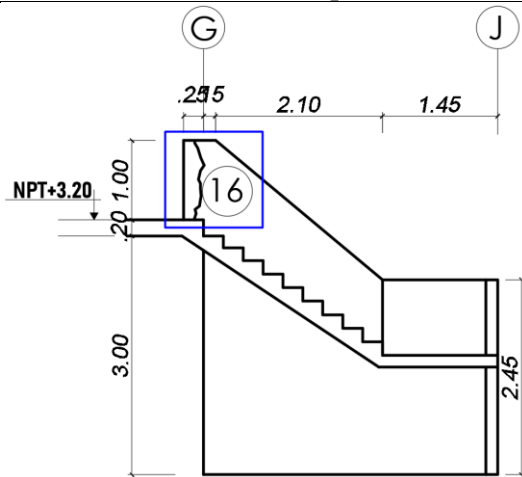
| FICHA DE INSPECCIÓN PATOLÓGICA: IDENTIFICACIÓN DE LESIONES | | | | | |
|---|---|---|---|---|---|
| Muro | Escalera 01/ bloque I | Eje 13 -13/ tramo G-J | Lesión física /mecánica | Erosión física/ Grieta y desprendimiento de concreto. | |
| Espesor | Longitud | Área | Se observa en el muro de la escalera 01 una grieta vertical, desprendimiento de concreto y desgaste de la pintura respectiva. | | |

| FICHA DE RESULTADOS: CAUSAS Y PROPUESTAS DE MEDIDAS DE REHABILITACIÓN | | |
|---|---|---|
| Causas | Por factores ambientales (lluvias), infiltración de agua, dilataciones y contracciones higrotérmicas | |

| FICHA DE RESULTADOS: CAUSAS Y PROPUESTAS DE MEDIDAS DE REHABILITACIÓN | | |
|---|---|---|
| Medidas de Rehabilitación | Retiro de la pintura y despegar el acabado suelto con espátula, abrir ligeramente la grieta con la espátula, utilizar un cepillo de alambre y brocha para quitar polvo, colocación de masilla epóxica a la grieta, instalación para la inyección de la Resina epóxica, dejar que la resina cure completamente mínimo de 24 horas y luego retirar los sellos y las boquillas, aplicación de impermeabilizante y aplicación de pintura. | |

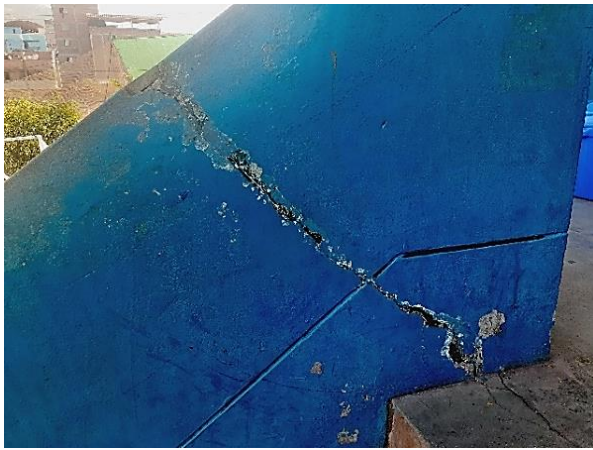
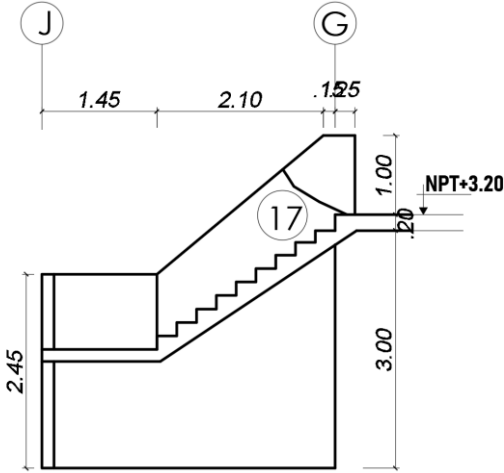
| FICHA DE INSPECCIÓN PATOLÓGICA: IDENTIFICACIÓN DE LESIONES | | | | | |
|---|---|---|---|---|---|
| Espesor | Longitud | Área | Se desarrolla en el muro formando una grieta diagonal y descascaramiento de la pintura. | | |
| <b>Causas</b> | Por factores ambientales (lluvias), infiltración de agua, dilataciones y contracciones higrotérmicas | | | | |

| FICHA DE INSPECCIÓN PATOLÓGICA: IDENTIFICACIÓN DE LESIONES | | | | | |
|---|---|---|---|---|---|
| <b>Medidas de Rehabilitación</b> | Retiro de la pintura y despegar el acabado suelto con espátula, abrir ligeramente la grieta con la espátula, utilizar un cepillo de alambre y brocha para quitar polvo, colocación de masilla epóxica a la grieta, instalación para la inyección de la Resina epóxica, dejar que la resina cure completamente mínimo de 24 horas y luego retirar los sellos y las boquillas, aplicación de impermeabilizante y aplicación de pintura. | | | | |

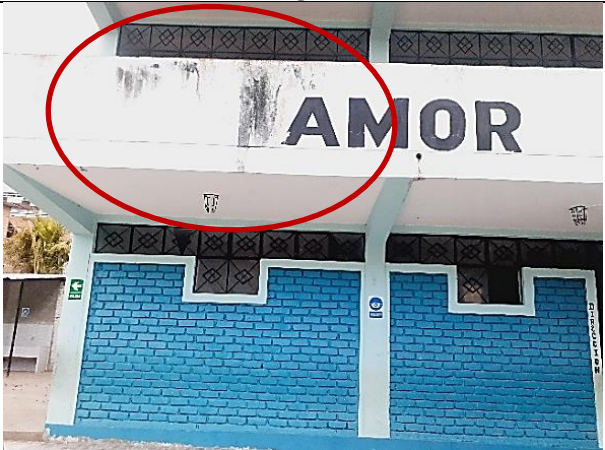
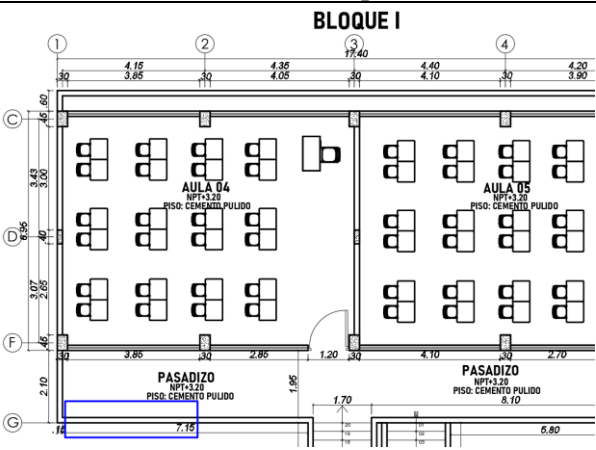
| FICHA DE INSPECCIÓN PATOLÓGICA: IDENTIFICACIÓN DE LESIONES | | | | | |
|---|---|---|---|---|---|
| Muro | 2° / bloque I | Eje G-G/ tramo 1-2 | Lesiones biológicas | Moho (manchas) | |

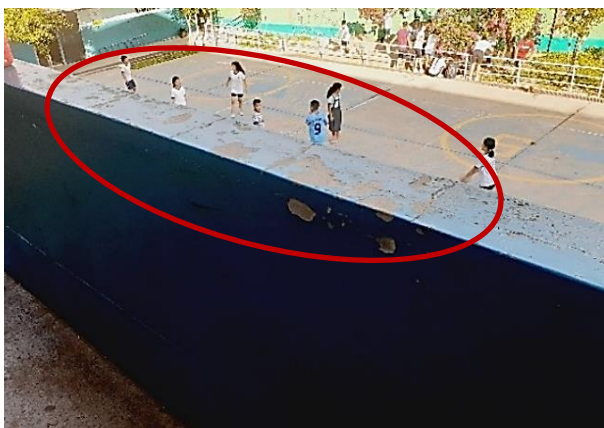
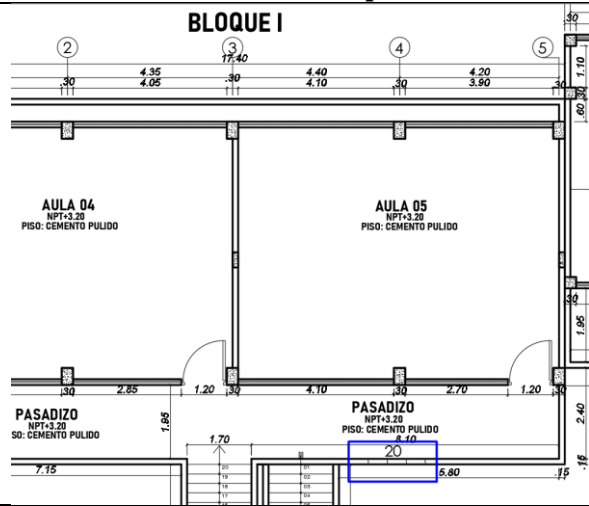
| FICHA DE INSPECCIÓN PATOLÓGICA: IDENTIFICACIÓN DE LESIONES | | | | | |
|---|---|---|---|---|---|
| Muro | 2° / bloque I | Eje G-G/ tramo 4-5 | Lesiones físicas /mecánicas | Erosión física/Fisuras | |

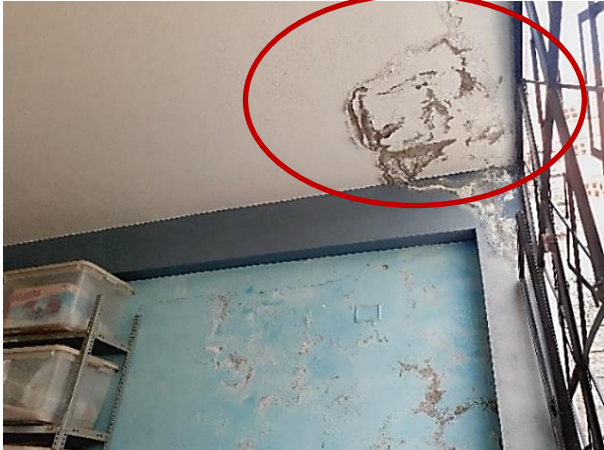
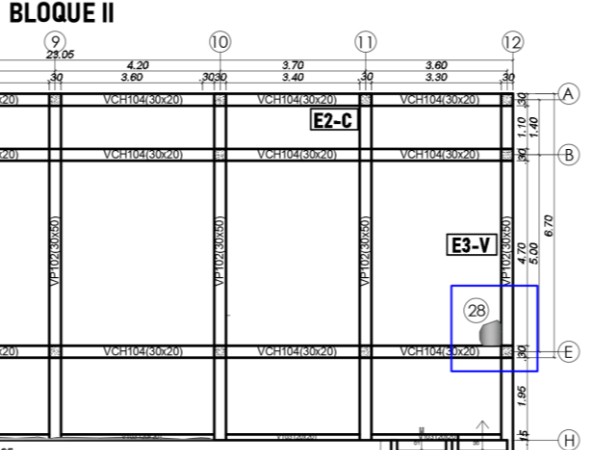
| FICHA DE INSPECCIÓN PATOLÓGICA: IDENTIFICACIÓN DE LESIONES | | | | | |
|---|---|---|---|---|---|
| Losa | 2° / bloque II | Eje 12-12/ tramo B-E | Lesiones físicas/ química | Humedad, erosión física y suciedad / eflorescencia | |
