**UNIVERSIDAD NACIONAL DE CAJAMARCA**

**“ESTUDIO PATOLÓGICO CON FINES DE REHABILITACIÓN DE LA  
INSTITUCIÓN EDUCATIVA N° 17514 LAS PALMERAS, JAÉN 2023”.**

**BACH. TORRES SILVA LESLY NATALI**

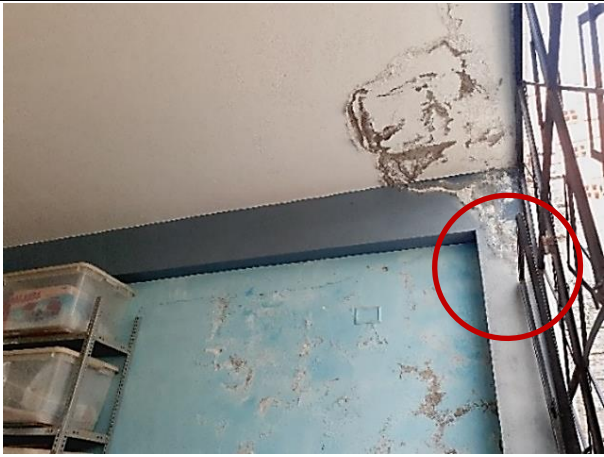
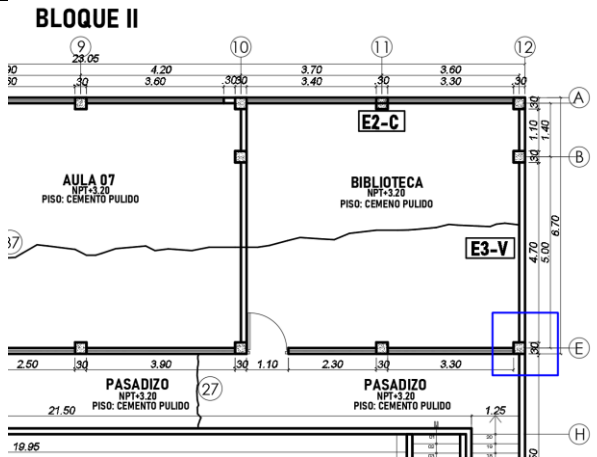
| FICHA DE INSPECCIÓN PATOLÓGICA: IDENTIFICACIÓN DE LESIONES | | | | | |
|---|---|---|---|---|---|
| Columna | 2° / bloque II | Eje 12-12/ tramo B-E | Lesiones físicas/ química | Humedad, erosión física y suciedad / eflorescencia | |

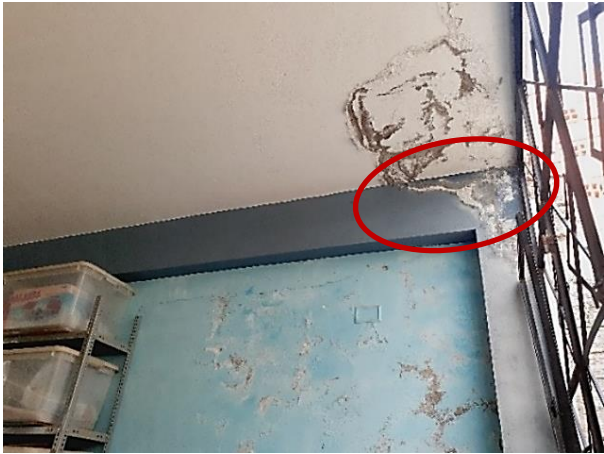
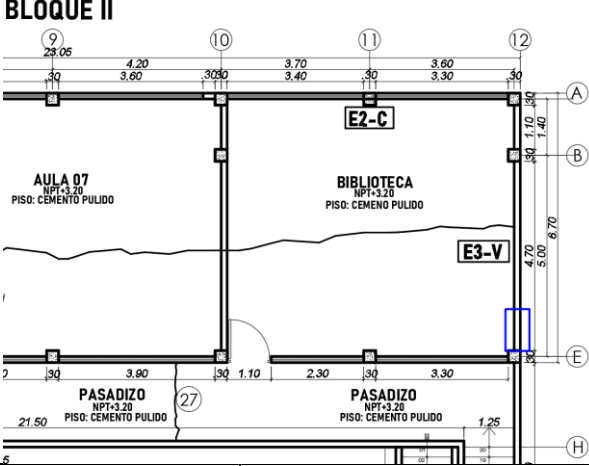
| FICHA DE INSPECCIÓN PATOLÓGICA: IDENTIFICACIÓN DE LESIONES | | | | | |
|---|---|---|---|---|---|
| Viga | 2° / bloque II | Eje 12-12/ tramo B-E | Lesiones físicas/ química | Humedad, erosión física y suciedad / eflorescencia | |

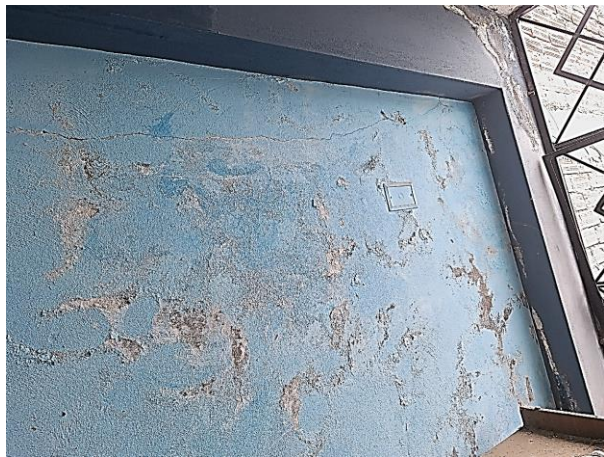
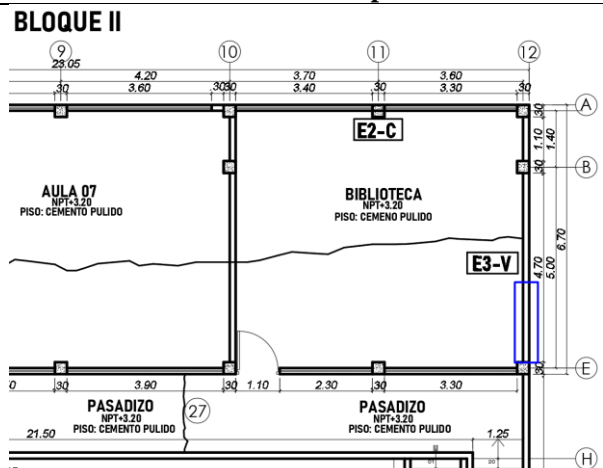
| FICHA DE INSPECCIÓN PATOLÓGICA: IDENTIFICACIÓN DE LESIONES | | | | | |
|---|---|---|---|---|---|
| Muro | 2° / bloque II | Eje 12-12/ tramo B-E | Lesiones físicas/ química | Humedad, erosión física y suciedad / eflorescencia | |

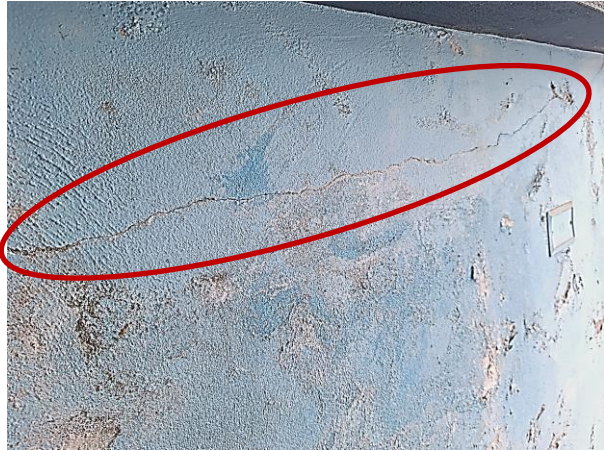
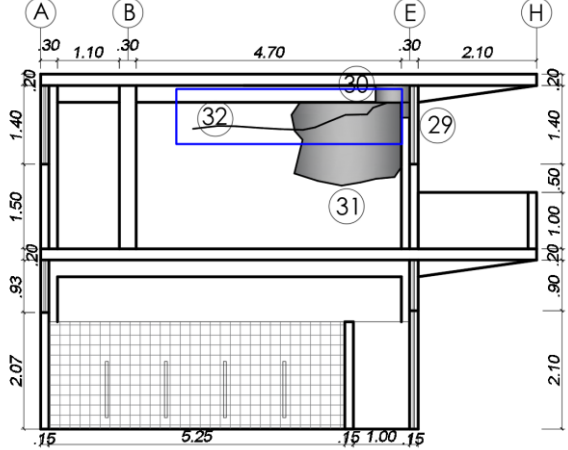
| FICHA DE INSPECCIÓN PATOLÓGICA: IDENTIFICACIÓN DE LESIONES | | | | | |
|---|---|---|---|---|---|
| Muro | 2° / bloque II | Eje 12-12/ tramo B-E | Lesiones mecánicas | Fisura | |

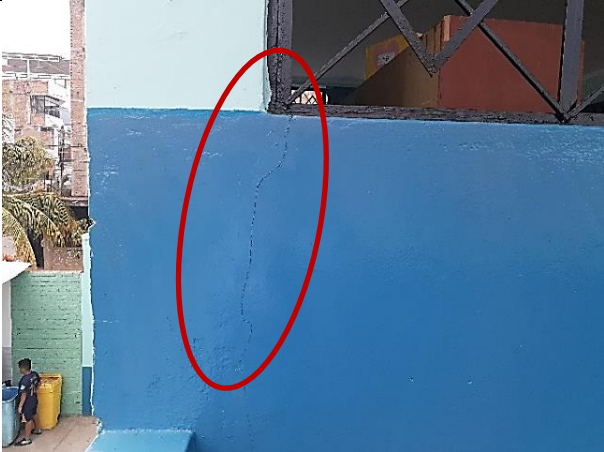
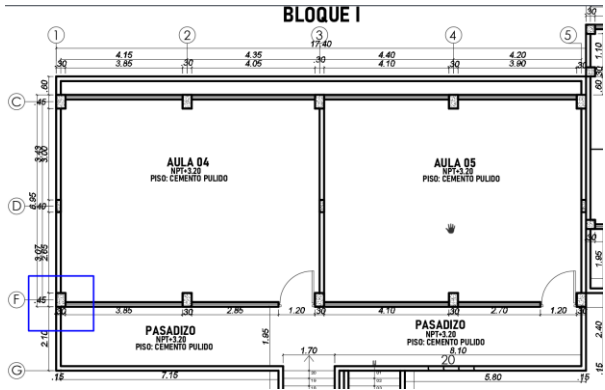
| FICHA DE INSPECCIÓN PATOLÓGICA: IDENTIFICACIÓN DE LESIONES | | | | | |
|---|---|---|---|---|---|
| Muro y columna | 2° / bloque I | Eje 1-1/<br>tramo F-F | Lesiones mecánicas | Fisura | |

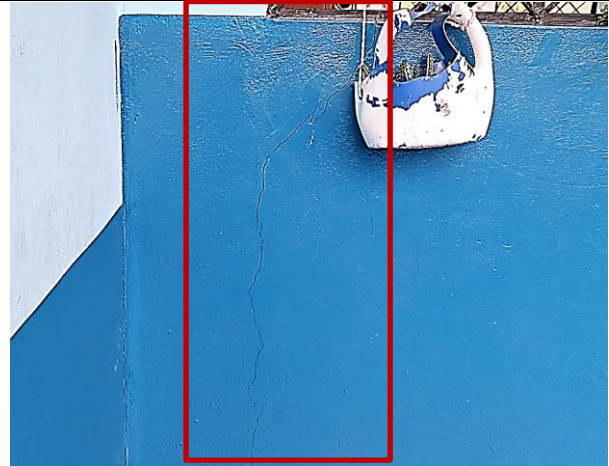
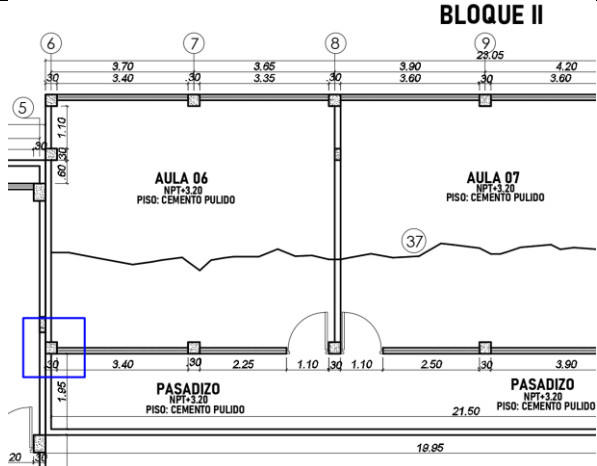
| FICHA DE INSPECCIÓN PATOLÓGICA: IDENTIFICACIÓN DE LESIONES | | | | | |
|---|---|---|---|---|---|
| Muro | 2° / bloque II | Eje 6-6/<br>tramo E-E | Lesiones mecánicas | Fisura | |

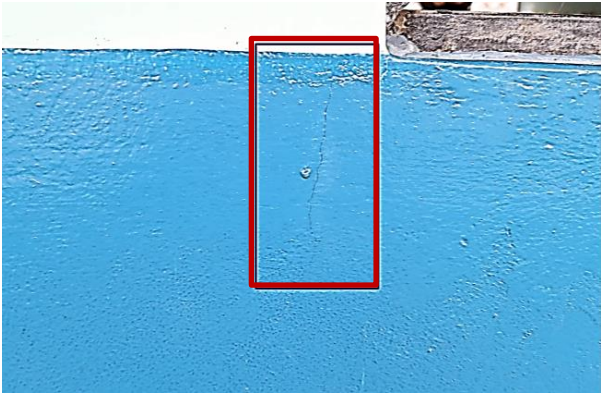
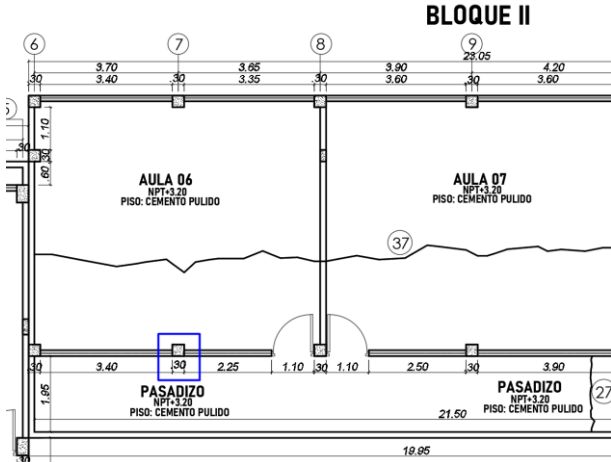
| FICHA DE INSPECCIÓN PATOLÓGICA: IDENTIFICACIÓN DE LESIONES | | | | | |
|---|---|---|---|---|---|
| Columna | 2° / bloque II | Eje 7-7/ eje E-E | Lesiones mecánicas | Fisura | |

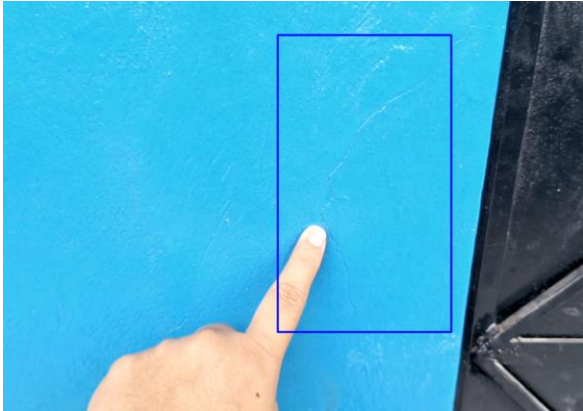
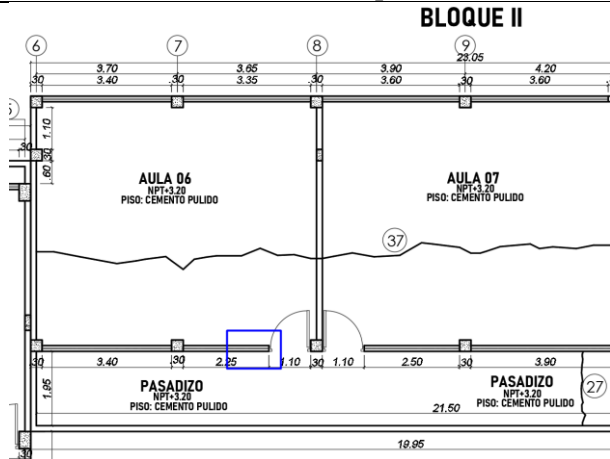
| FICHA DE INSPECCIÓN PATOLÓGICA: IDENTIFICACIÓN DE LESIONES | | | | | |
|---|---|---|---|---|---|
| Muro | 2° / bloque II | Eje E-E/ tramo 7-8 | Lesiones mecánicas | Fisura | |

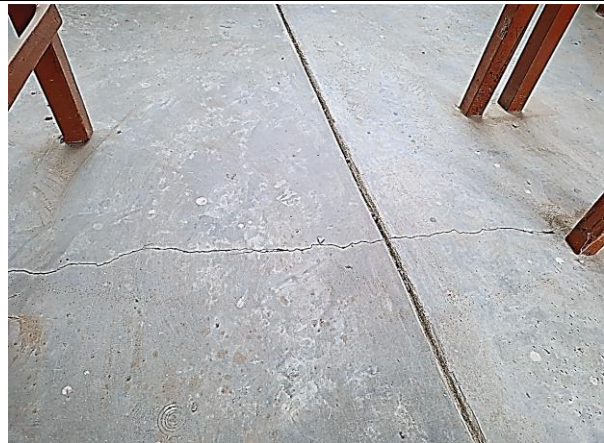
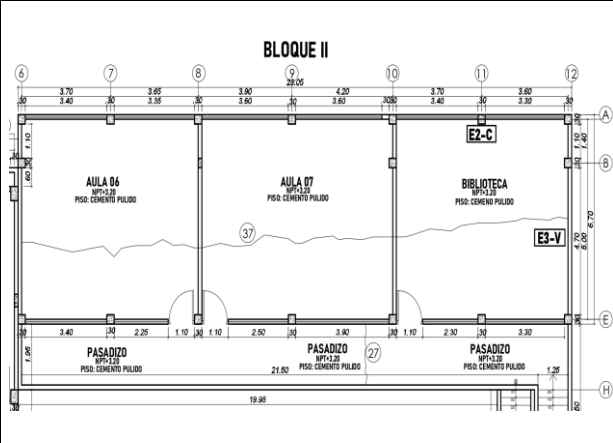
| FICHA DE INSPECCIÓN PATOLÓGICA: IDENTIFICACIÓN DE LESIONES | | | | | |
|---|---|---|---|---|---|
| Losa | 1° / bloque II | Entre eje 6-12/ tramo B-E | Lesiones mecánicas | Fisura | |

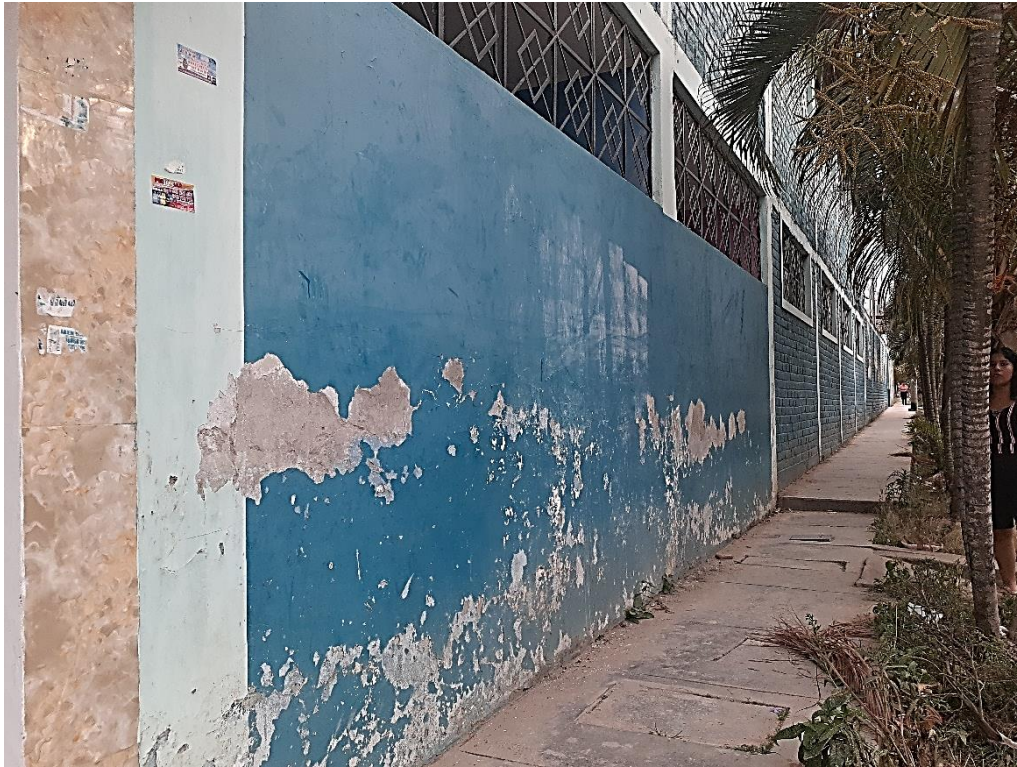
**Fotografía N° 9.** Se muestra patologías como erosión física, suciedad y humedad en la fachada de la Institución Educativa

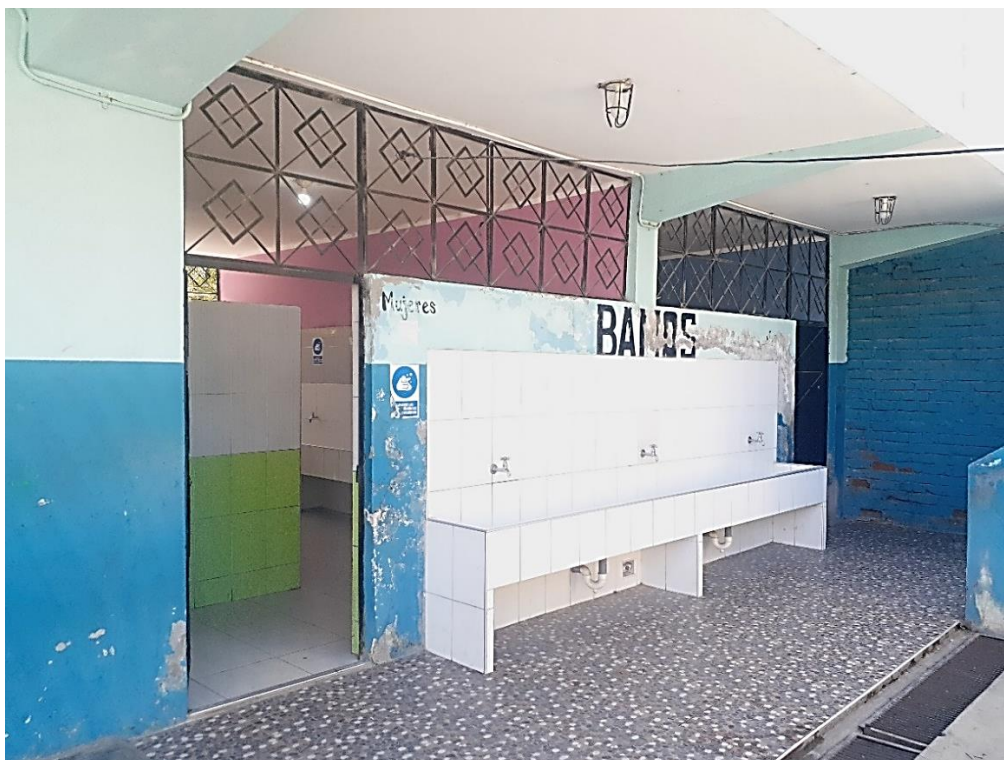
**Fotografía N° 10.** Se muestra erosión física, suciedad y humedad en el muro y columna del primer nivel (bloque II) en el Eje E-E / tramo 10-12.

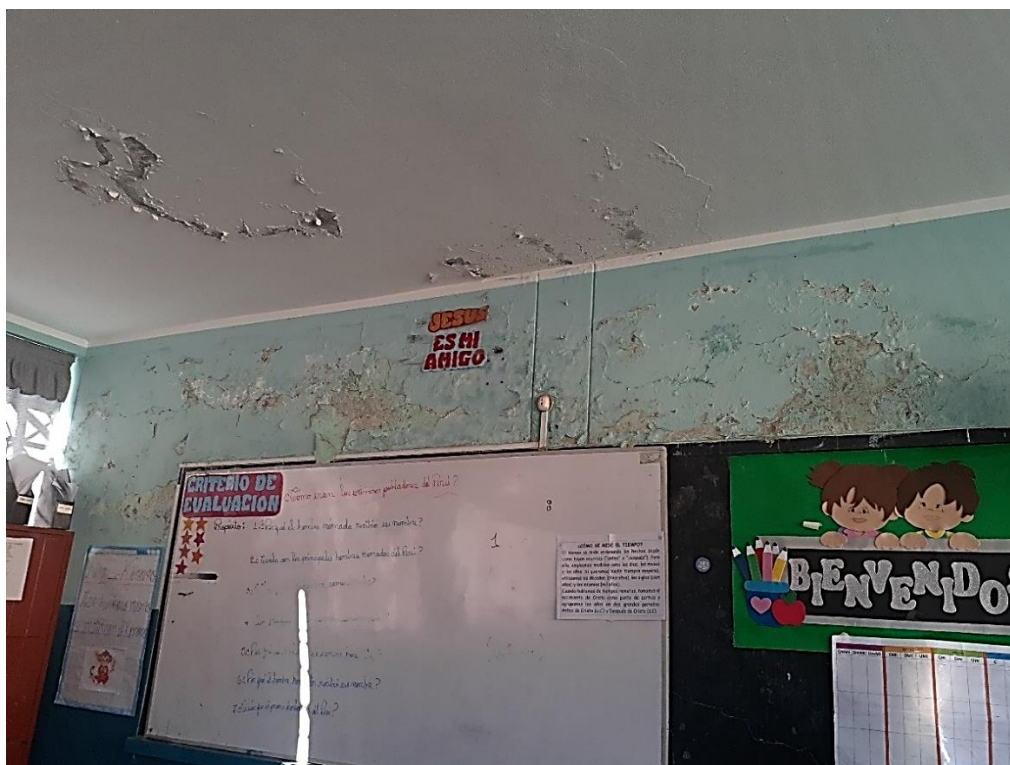
**Fotografía N° 11.** Se muestra erosión física, humedad, suciedad y eflorescencia en el muro, losa y columna del segundo nivel (bloque 01) en el Eje 5-5/ tramo C-F.

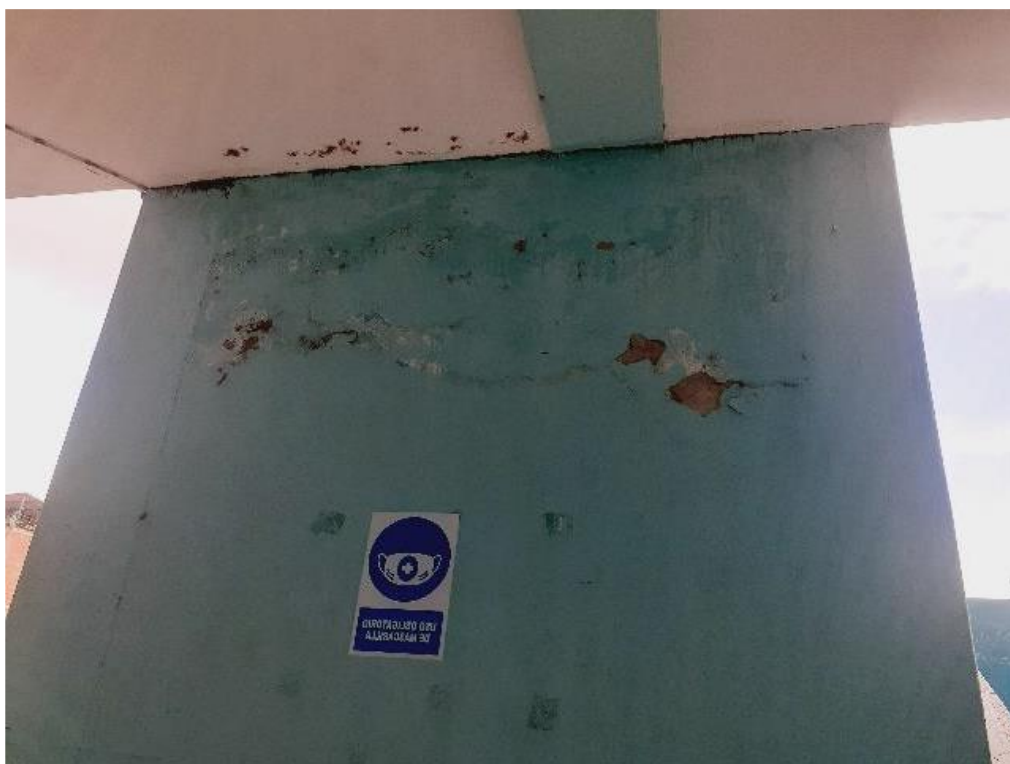
**Fotografía N° 12.** Se muestra Humedad, suciedad y erosión física en el muro de la escalera 01 (bloque 01) en el Eje G-G / tramo 13-14.

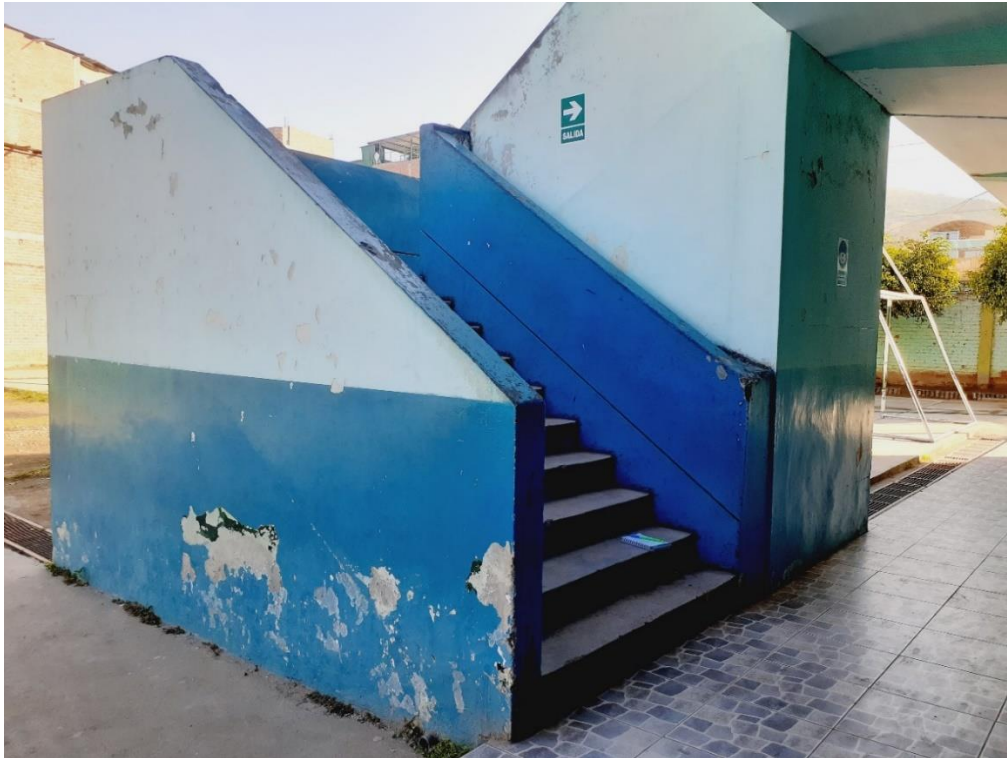
**Fotografía N° 13.** Se muestra Humedad, suciedad y erosión física en la escalera 01(bloque 01) Eje 14-14 / tramo G-J

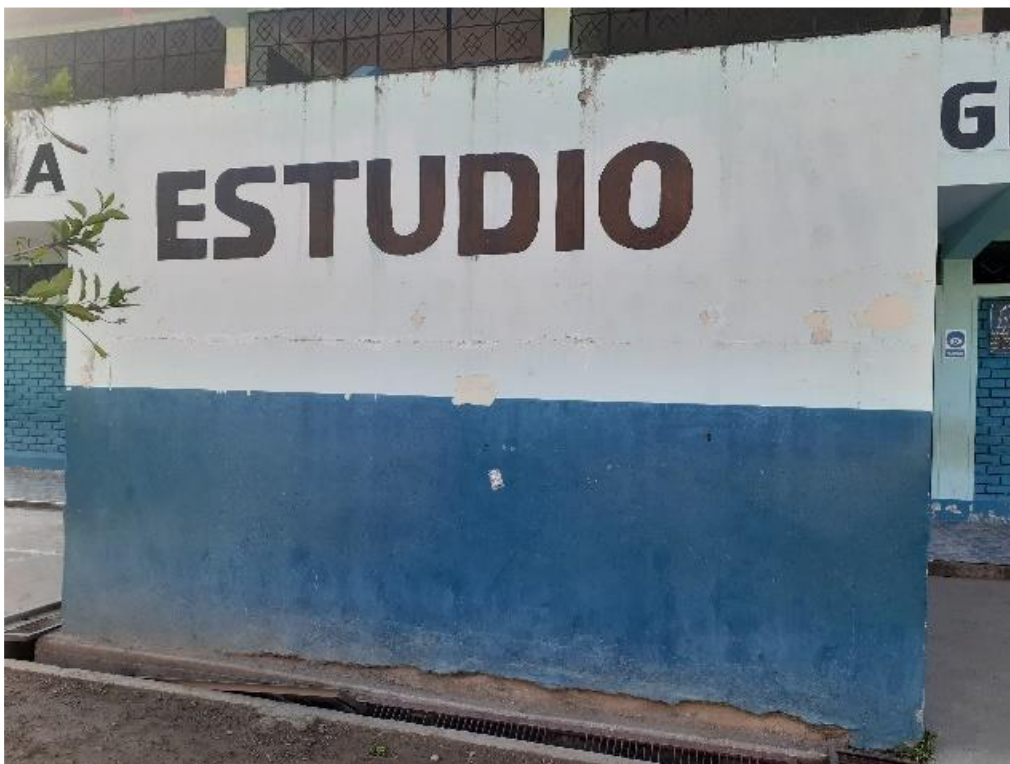
**Fotografía N° 14.** Se muestra Desprendimiento de concreto en la escalera 01(bloque 01) Eje 14-14 / tramo G-J

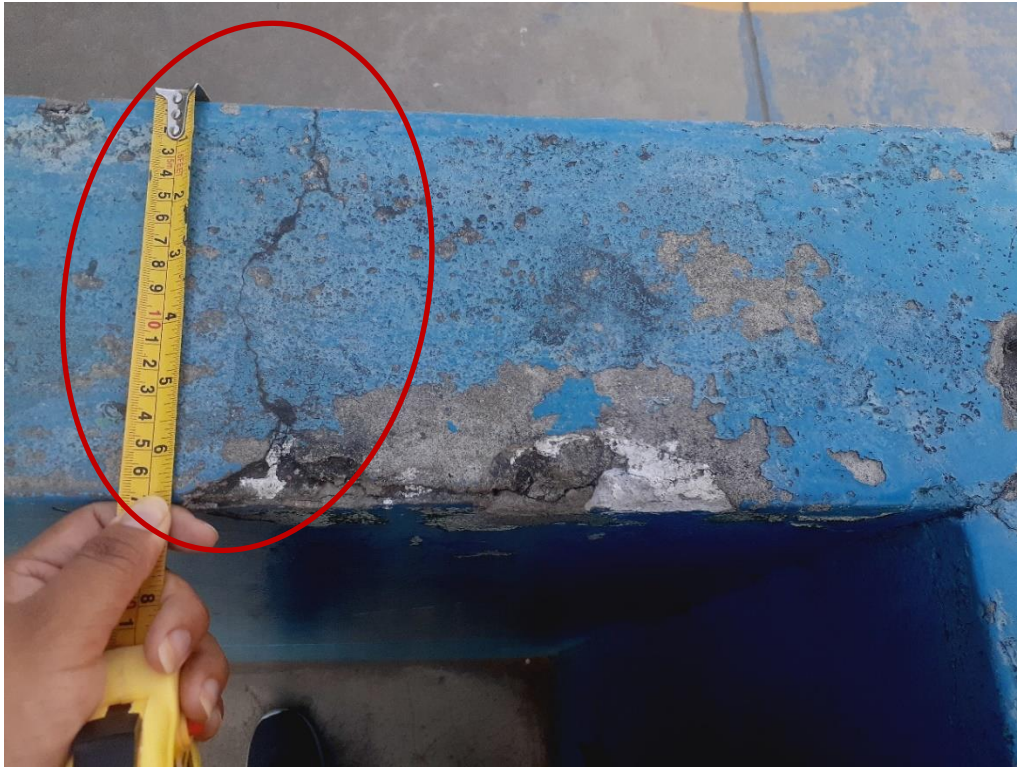
**Fotografía N° 17.** Se muestra una fisura ( $L = 0.15$  m), humedad, desprendimiento de concreto en el muro de la escalera 01 (bloque 01) en el Eje J-J / tramo 13-14.

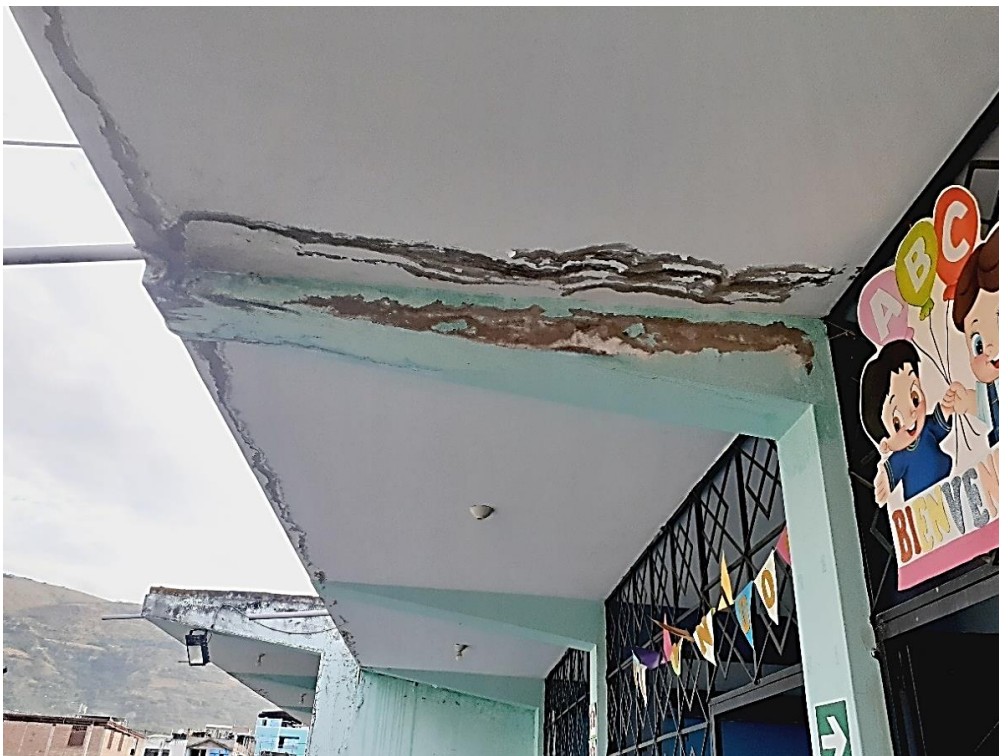
**Fotografía N° 18.** Se muestra erosión física, suciedad y humedad en la viga principal y losa del segundo nivel (bloque 02) en el Eje 8-8/ tramo E-H.

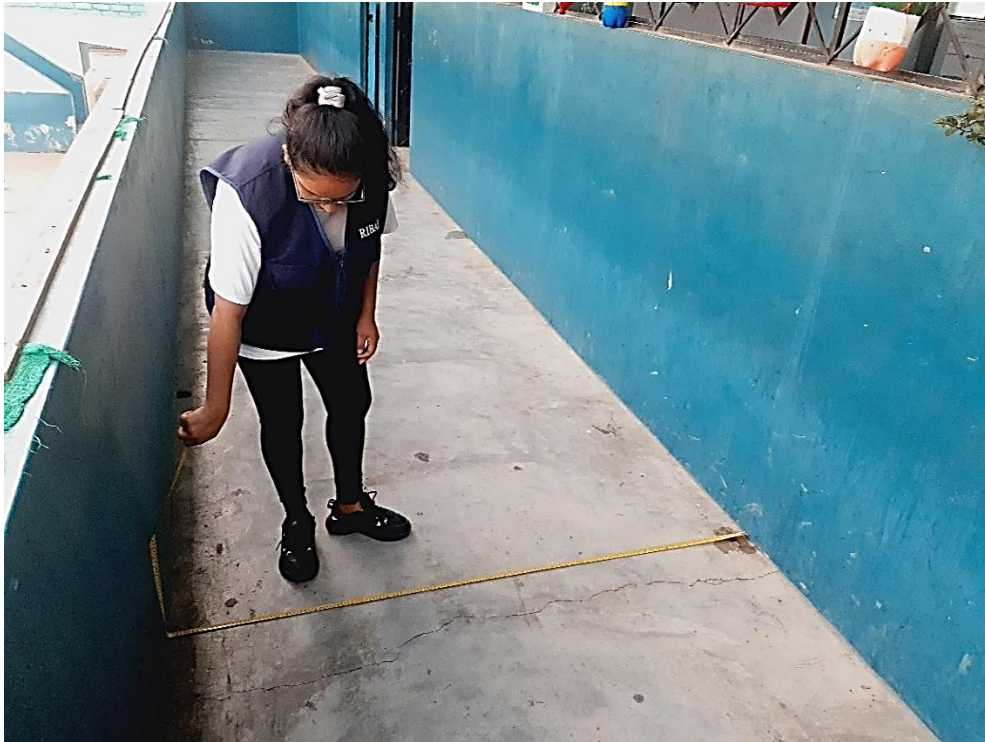
**Fotografía N° 19.** Se muestra una fisura que abarca el ancho del pasadizo del primer nivel (bloque 02) en el Tramo 09-10/ tramo E-H.

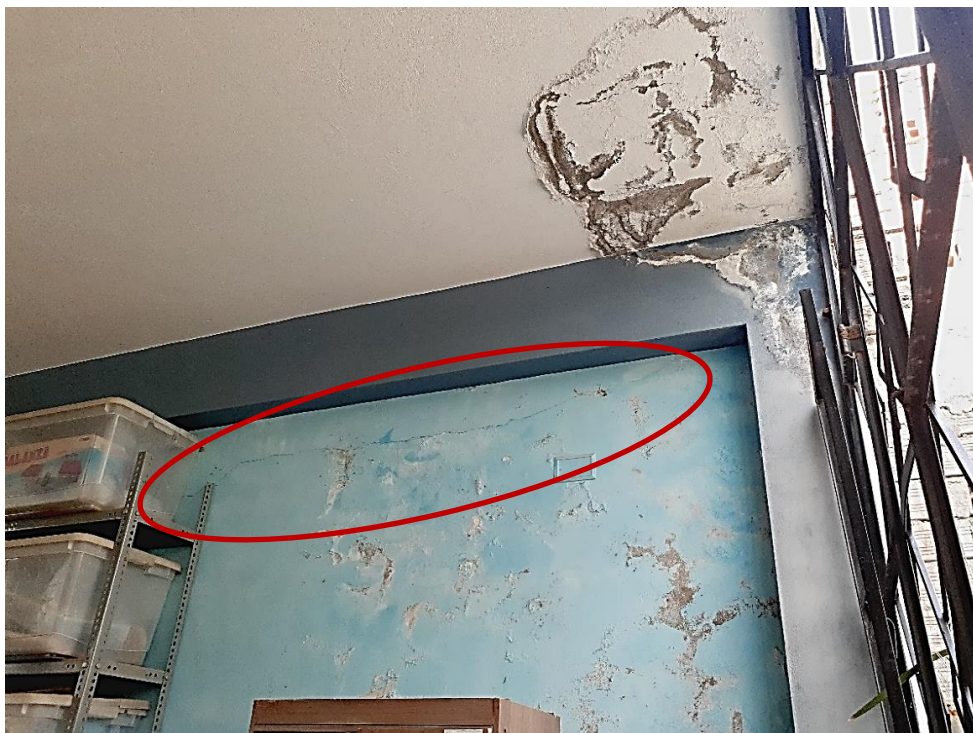
**Fotografía N° 20.** Se muestra humedad, erosión física suciedad y eflorescencia que abarca la columna, viga principal y la losa aligerada, incluso en el muro se aprecia una fisura (L=3.60m) en el segundo nivel (bloque 02) en el Eje 12-12/ tramo B-E.

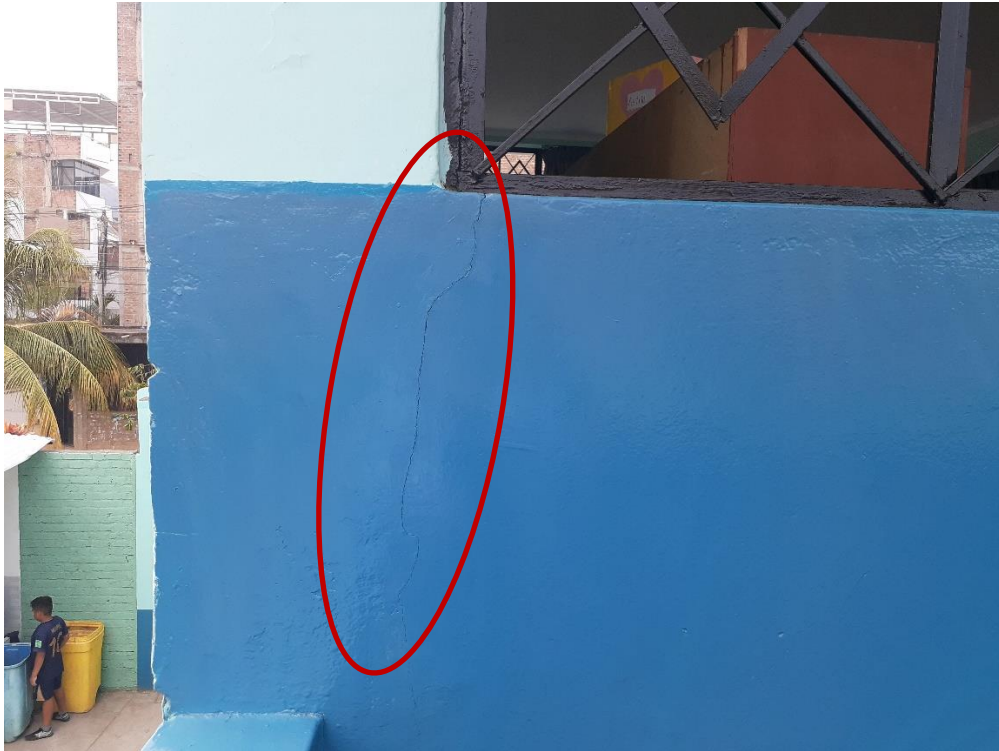
**Fotografía N° 21.** Se muestra una fisura ( $L = 0.40$  m) en la esquina del muro bajo (ventana) del segundo nivel (bloque 01) en el Eje 1-1/ tramo F-F.

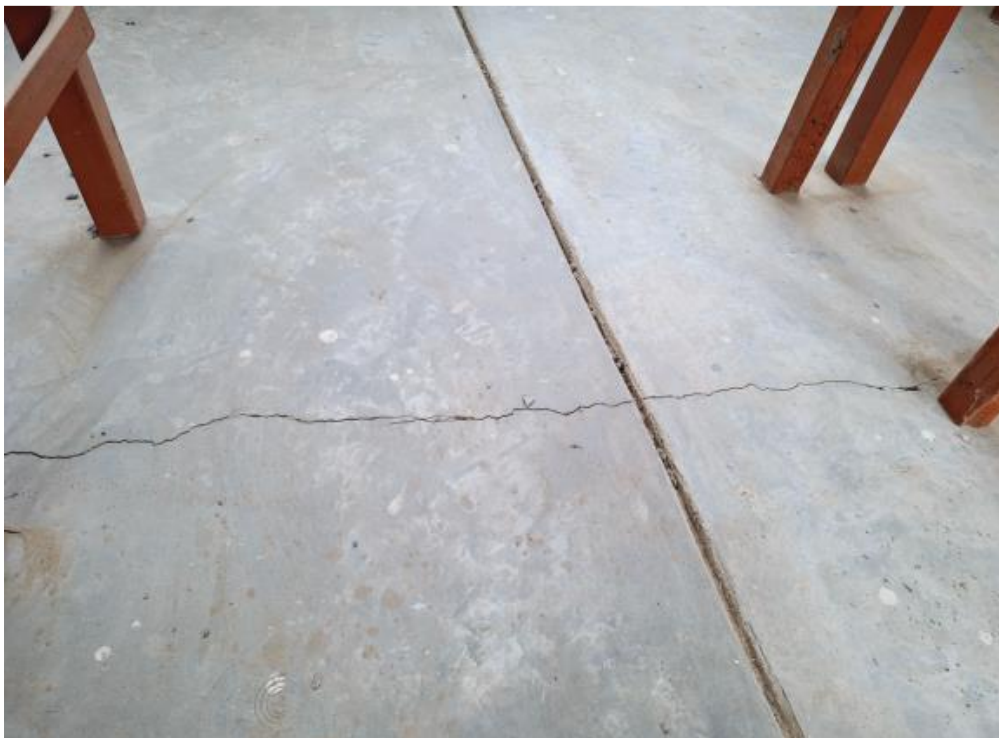
**Fotografía N° 22.** Se muestra una fisura con gran longitud que se expande por 03 ambientes ( $L = 23.00$  m) en la losa del primer nivel (bloque 02) en el eje 6 -12/ tramo B-E.
