# **UNIVERSIDAD NACIONAL DE CAJAMARCA**

**PARA OPTAR EL TÍTULO PROFESIONAL DE INGENIERO CIVIL**  
**“EVALUACIÓN DEL ESTADO DE CONSERVACIÓN DE LAS**  
**CALLES DE LA ZONA MONUMENTAL DE LA CIUDAD DE**  
**CELENDÍN UTILIZANDO EL MÉTODO DE ÍNDICE DE**  
**CONSERVACIÓN DEL PAVIMENTO (PCI)”**

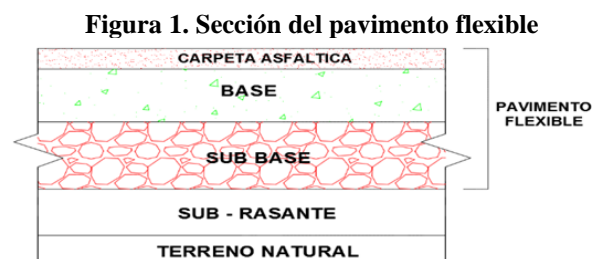
Este tipo de pavimentos están formados por una carpeta bituminosa apoyada generalmente sobre dos capas no rígidas, la base y la subbase. No obstante, puede prescindirse de cualquiera de estas dependencias de las necesidades particulares de cada obra. (Montejo, 2008)

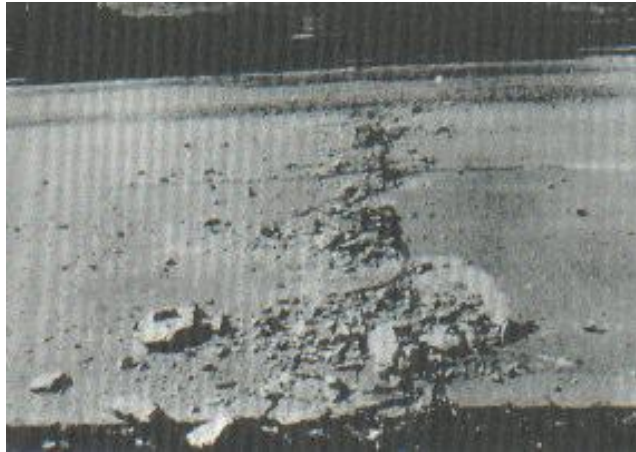
**Figura 6. Blowup / Buckling de severidad media**

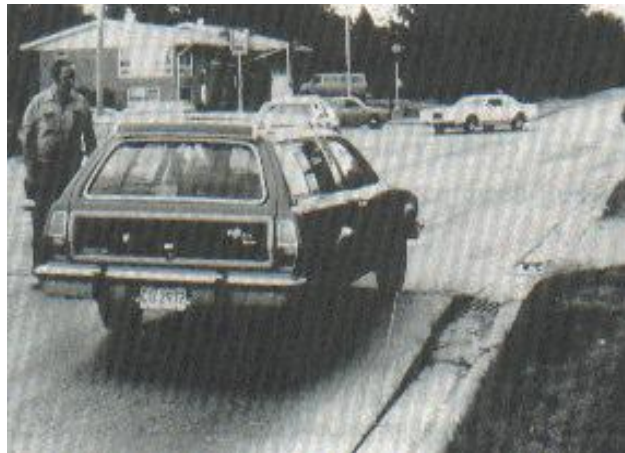
**Figura 7. Blowup / Buckling de alta severidad**

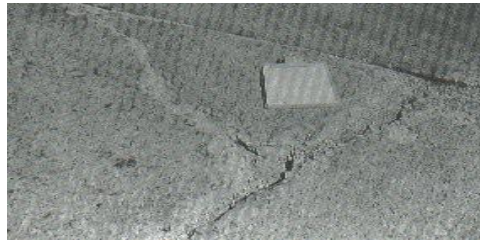
**Figura 10. Grieta de esquina de alta severidad.**

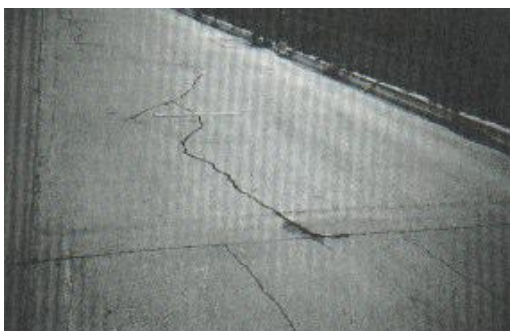
**Figura 12. Losa dividida de severidad media.**

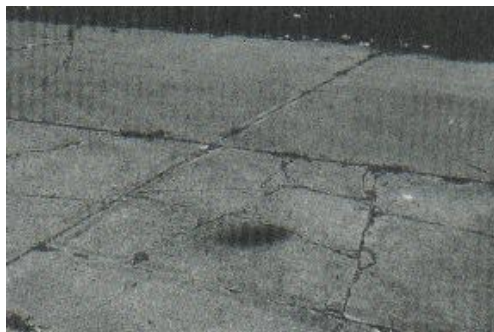
**Figura 13. Losa dividida de alta severidad.**

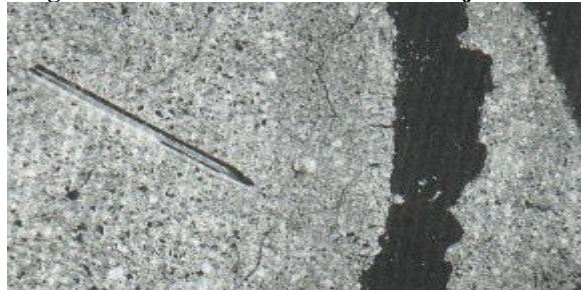
**Figura 14. Grieta de durabilidad de baja severidad.**

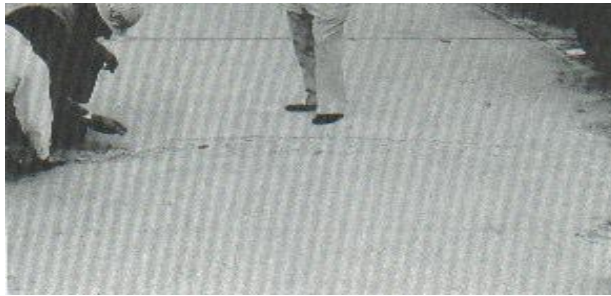
**Figura 15. Grieta de durabilidad de severidad media.**

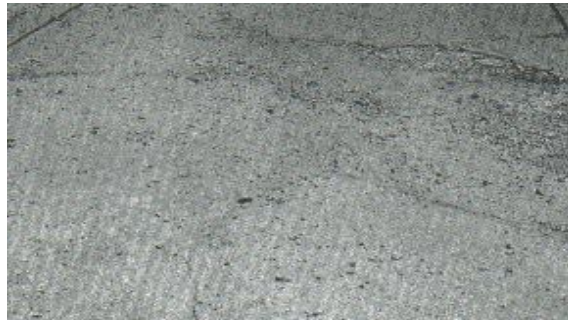
**Figura 16. Grieta de durabilidad de alta severidad.**

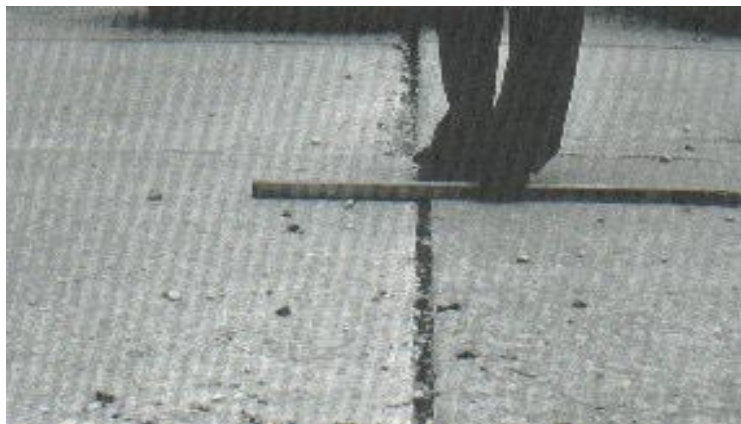
**Figura 17. Escala de baja severidad.**

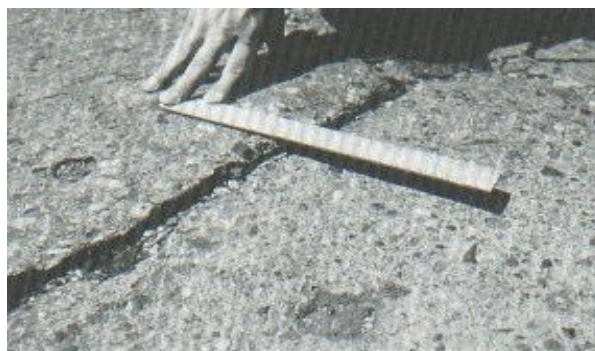
**Figura 18. Escala de severidad media.**

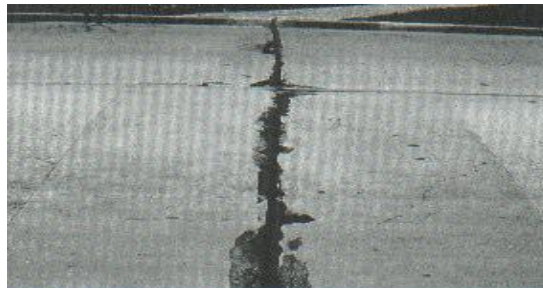
**Figura 20. Daño del sello de junta de baja severidad.**

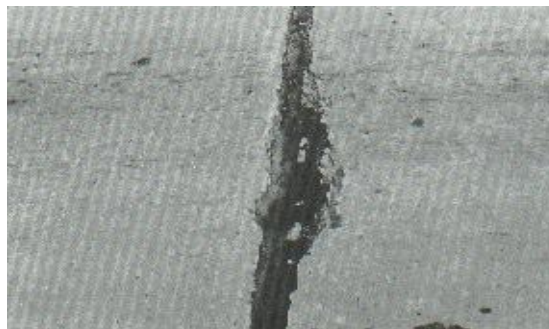
**Figura 21. Daño del sello de junta de severidad media.**

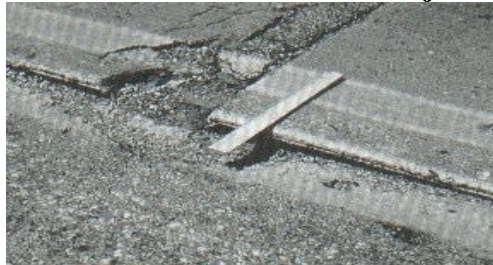
**Figura 23. Desnivel carril / berma de baja severidad.**

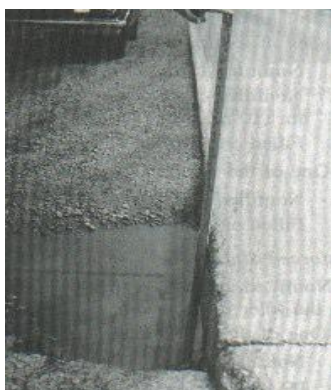
**Figura 25. Desnivel carril / berma de alta severidad.**

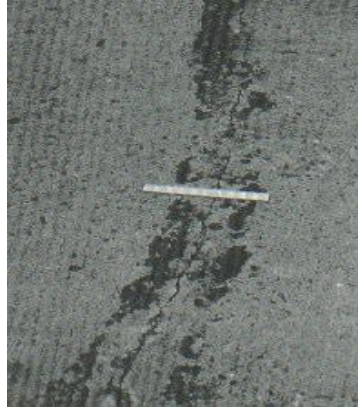
**Figura 26. Grietas lineales de baja severidad en losa de concreto simple.**

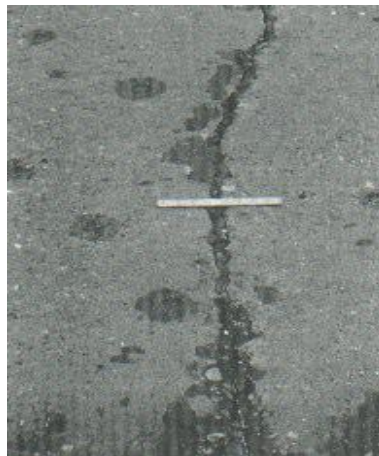
**Figura 27. Grietas lineales de severidad media en losa de concreto reforzado.**

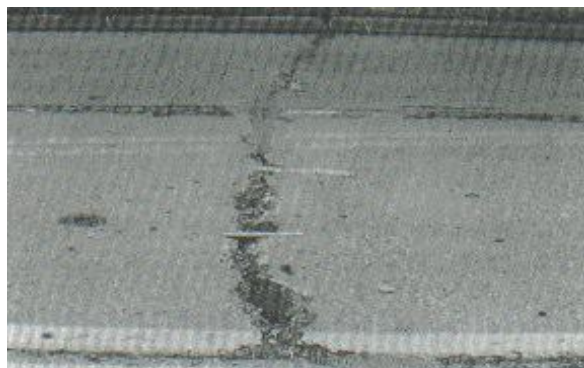
**Figura 28. Grietas lineales de alta severidad en losa de concreto simple.**

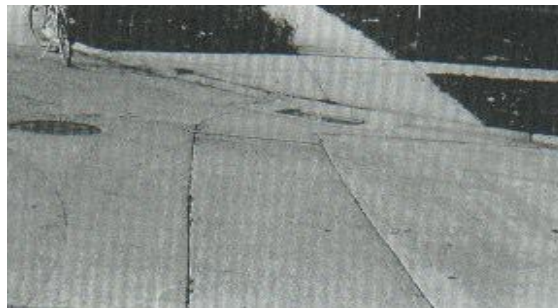
**Figura 29. Parche grande y acometidas de servicios públicos de baja severidad.**

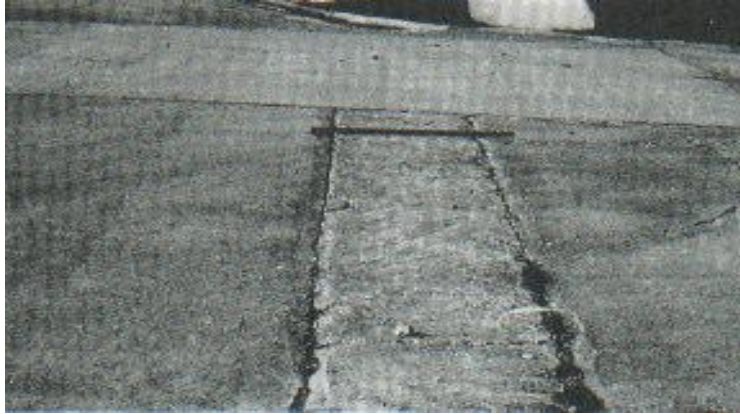
**Figura 30. Parche grande y acometida de servicios públicos de severidad media.**

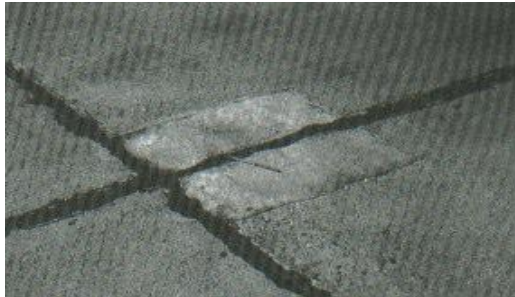
**Figura 32. Parche pequeño de baja severidad.**

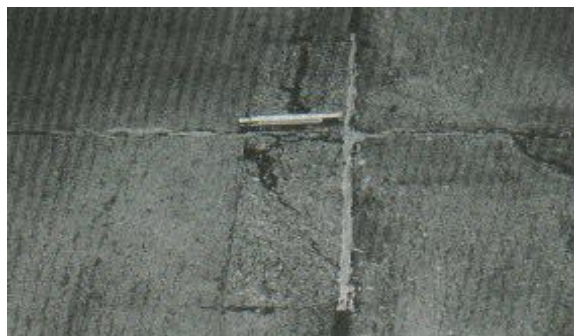
**Figura 34. Parche pequeño de alta severidad.**

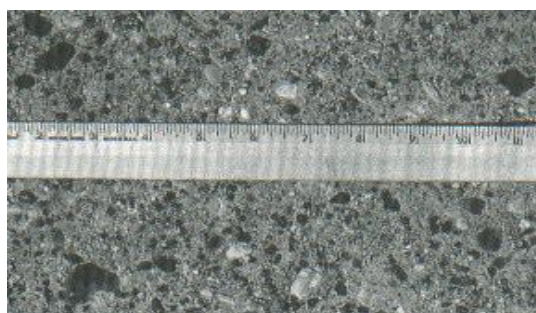
**Figura 35. Pulimento de agregados**

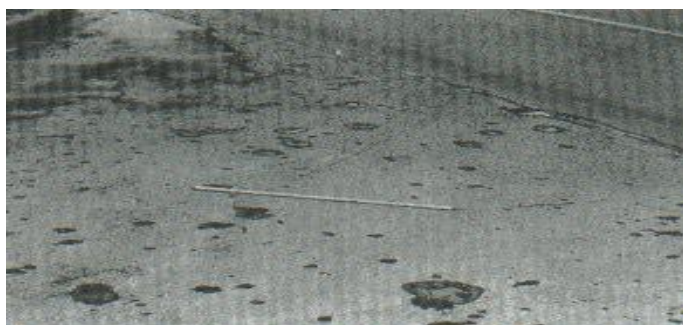
**Figura 36. Popouts.**

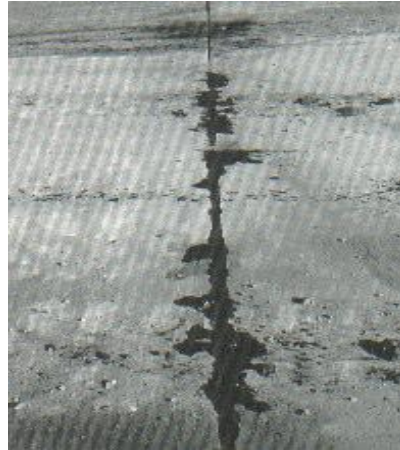
**Figura 37. Bombeo.**

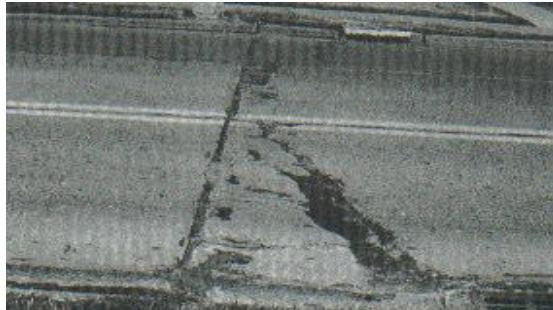
**Figura 39. Punzonamiento de severidad media**

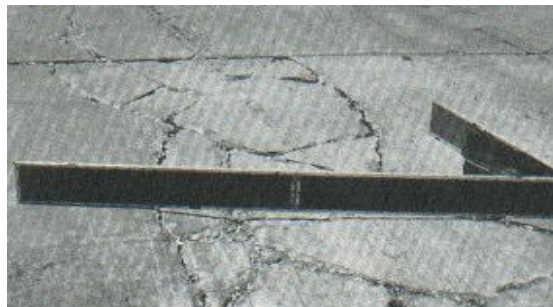
**Figura 40. Punzonamiento de alta severidad**

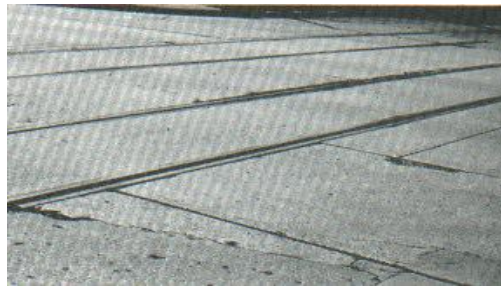
**Descripción:** El daño de cruce de vía férrea se caracteriza por depresiones o abultamientos alrededor de los rieles.

**Figura 41. Cruce de vía férrea de baja severidad.**

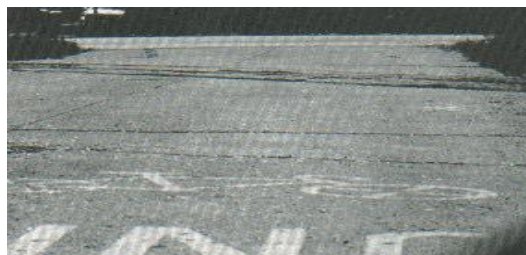
**Figura 42. Cruce de vía férrea de severidad media.**

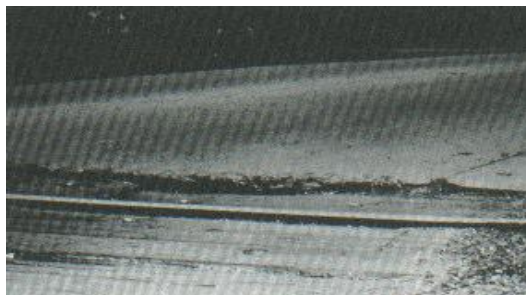
**Figura 43. Cruce de vía férrea de alta severidad.**

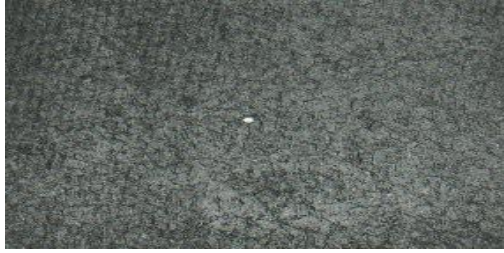
**Descripción:** El mapa de grietas o craquelado (crazing) se refiere a una red de grietas superficiales, finas o capilares, que se extienden únicamente en la parte superior de la superficie del concreto. Las grietas tienden a interceptarse en ángulos de 120 grados. Generalmente, este daño ocurre por exceso de manipulación en el terminado y puede producir el descamado, que es la rotura de la superficie de la losa a una profundidad aproximada de 6.0 mm a 13.0 mm. El descamado también puede ser causado por incorrecta construcción y por agregados de mala calidad.

**Figura 44. Desconchamiento / Mapa de grietas / Craquelado de baja severidad.**

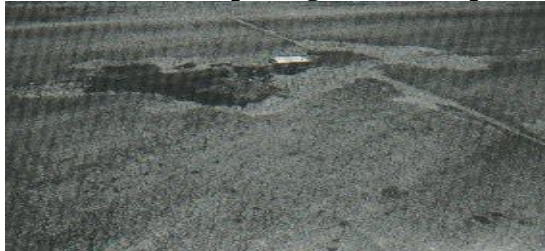
**Figura 46. Desconchamiento / Mapa de grietas / Craquelado de alta severidad.**

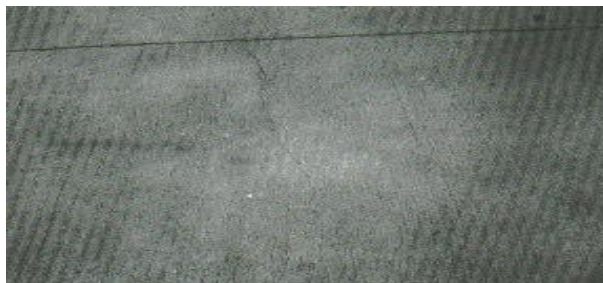
**Descripción:** Son grietas capilares usualmente de unos pocos pies de longitud y no se extienden a lo largo de toda la losa. Se forman durante el fraguado y curado del concreto y generalmente no se extienden a través del espesor de la losa.

Figura 47. Grietas de contracción.

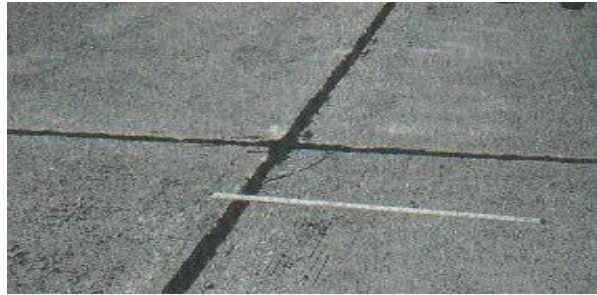
**Descripción:** Es la rotura de la losa a 0.6 m de la esquina aproximadamente. Un descascaramiento de esquina difiere de la grieta de esquina en que el descascaramiento usualmente buza hacia abajo para interceptar la junta, mientras que la grieta se extiende verticalmente a través de la esquina de losa. Un descascaramiento menor que 127 mm medidos en ambos lados desde la grieta hasta la esquina no deberá registrarse.

**Figura 48. Descascaramiento de esquina de baja severidad.**

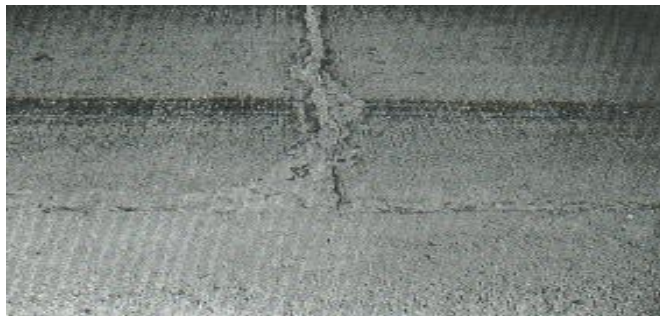
**Figura 49. Descascaramiento de esquina de severidad media.**

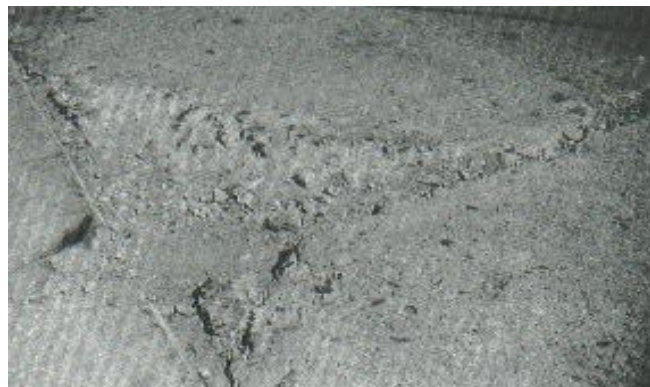
**Figura 50. Descascaramiento de esquina de alta severidad**

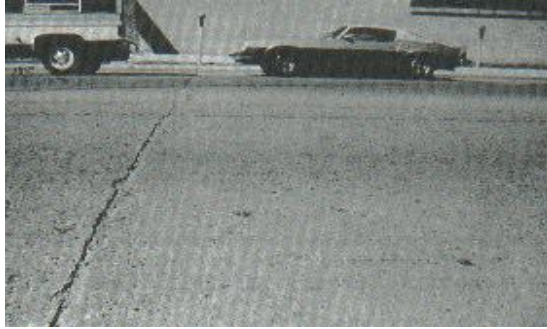
**Descripción:** Es la rotura de los bordes de la losa en los 0.60 m de la junta. Generalmente no se extiende verticalmente a través de la losa si no que intercepta la junta en ángulo. Se origina por:

**Figura 51. Descascaramiento de junta de baja severidad.**

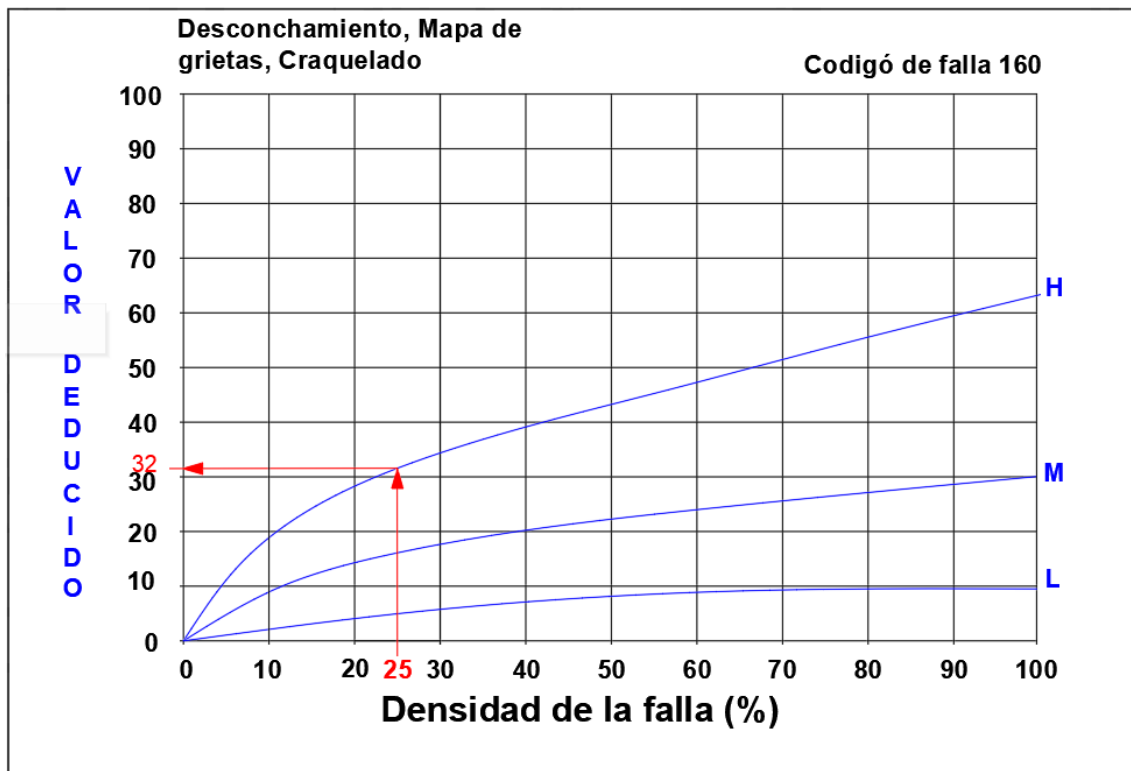
Al siguiente ábaco se ingresa con la densidad en porcentaje se sube en forma vertical ascendente hasta interceptar al nivel de severidad sea H, M o L según corresponda; una vez interceptada con el nivel de severidad nos dirigimos en forma horizontal hacia la izquierda hasta interceptar al valor deducido. Por último, se determina su valor deducido correspondiente como se muestra en el siguiente gráfico.

Figura 58. Determinación del Valor Deducido para la falla 160 con NS = H de la UM - 01

Con la densidad de 25%, y el NS = H, el valor deducido (VD) para la falla 160 es igual a 32.00.

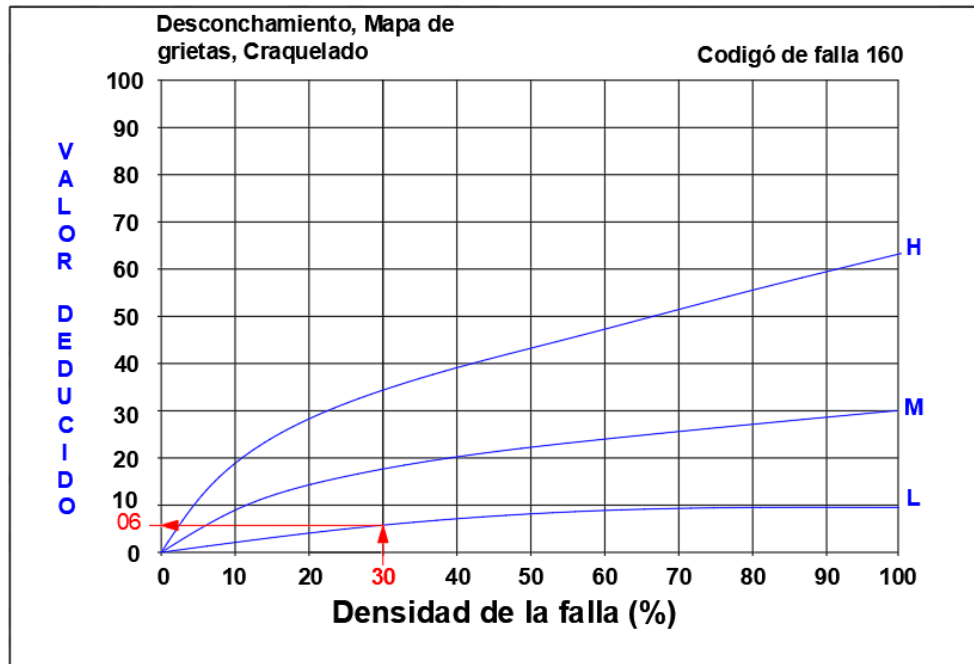
Figura 60. Determinación del valor deducido para la falla 160 con NS = L de la UM - 01

Con la densidad de 30%, y el NS = L, el valor deducido (VD) para la falla 160 es igual a 6.00.

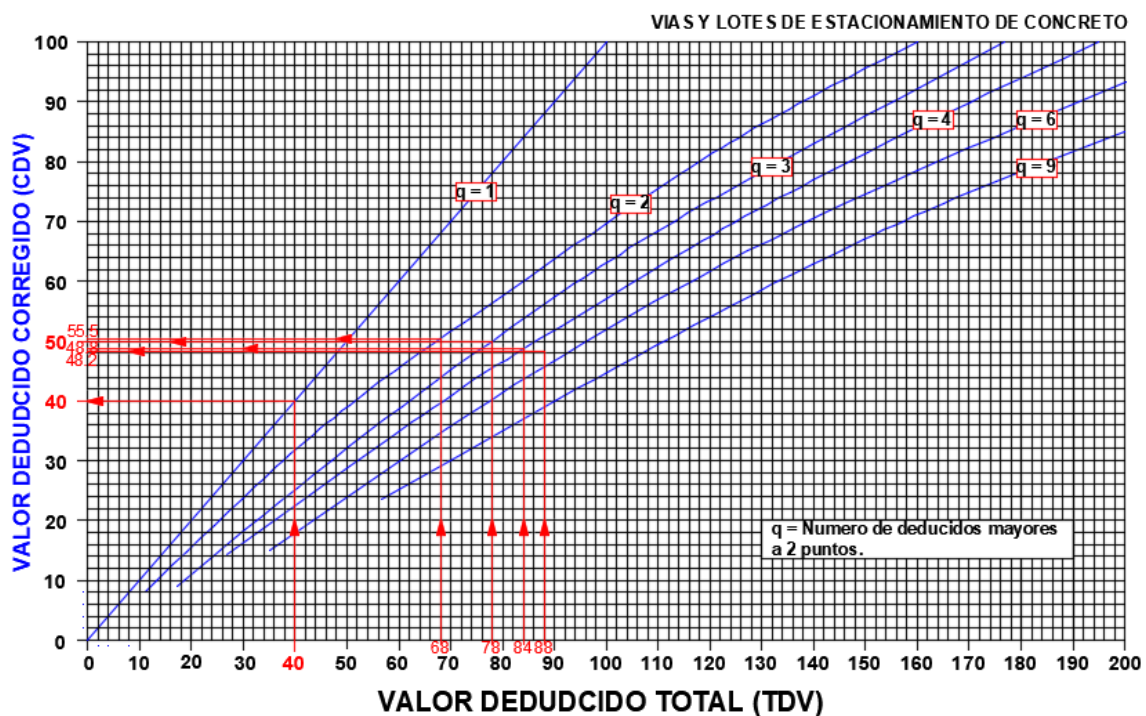
A continuación, presentamos el ábaco donde determinamos el valor deducido para cada sumatoria de las filas de la matriz.

Figura 63. Determinación del valor deducido corregido para cada fila de la UM – 01.

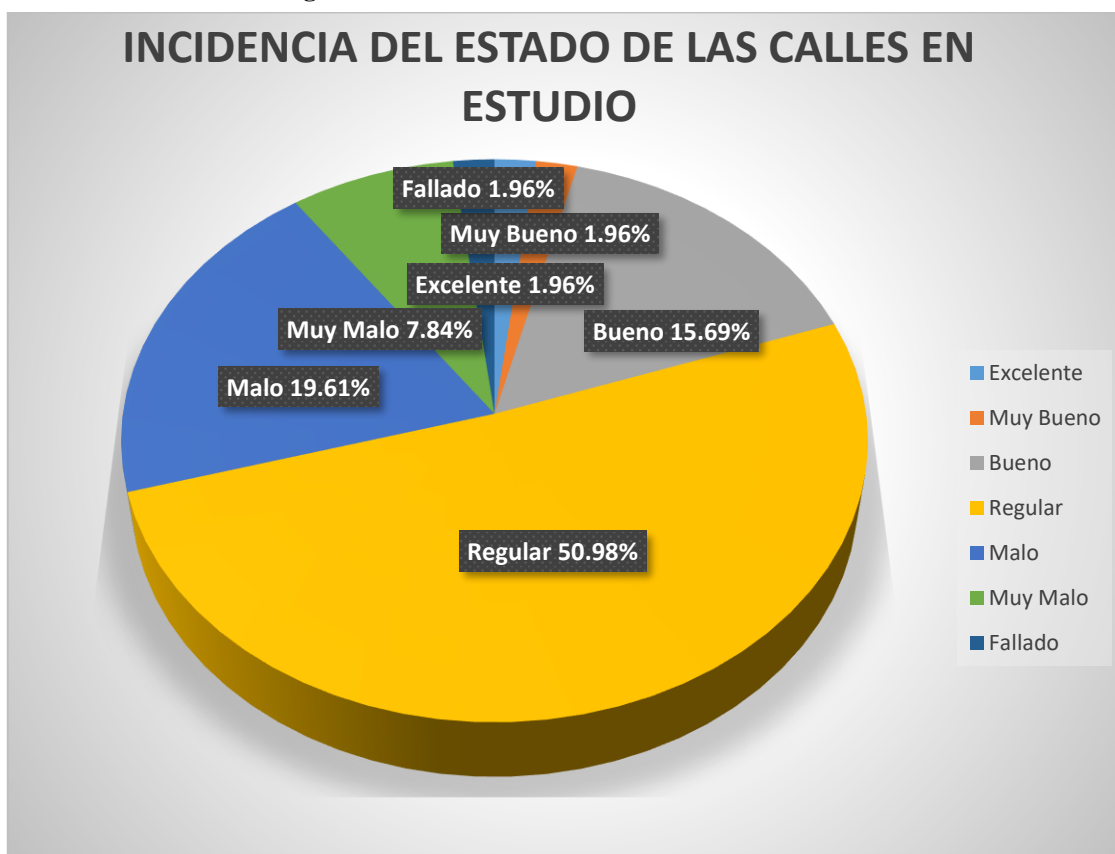
Figura 65. Relación de estados de las calles de estudio.

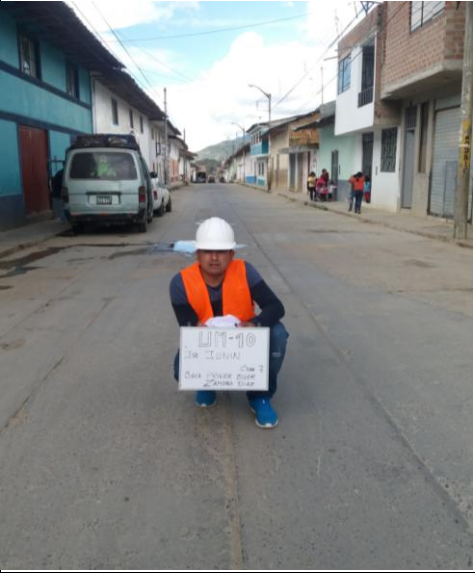
EVALUACIÓN DEL ÍNDICE DE CONDICIÓN DE PAVIMENTO (PCI)											
Nombre de la vía:		Cuadra	Progresiva inicial:		Tramo y Unidad:			Ubicación:		VISTA DE LA UNIDAD DE MUESTRA (UM) - 10	
Jr. Junín		7	0+000		Tramo 02			Celendín - Cajamarca

Evaluado por:		Progresiva final:		Área de muestra:		Fecha:					
ZAMORA DIAZ , Priner Biler. (Tesista)		0+ 089.90		18		21/07/2018

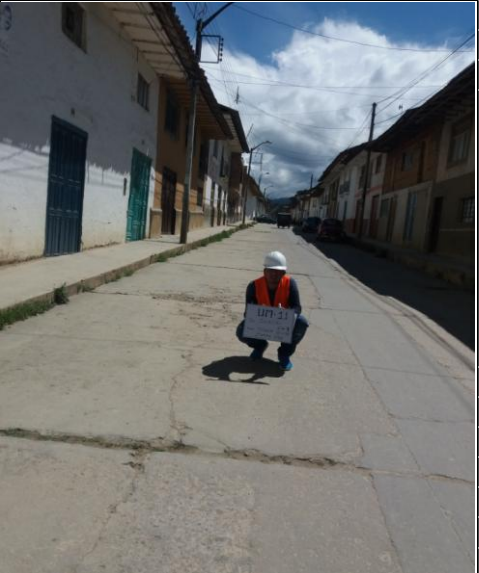
EVALUACIÓN DEL ÍNDICE DE CONDICIÓN DE PAVIMENTO (PCI)																											
Nombre de la vía:		Cuadra	Progresiva inicial:		Tramo y Unidad:			Ubicación:		VISTA DE LA UNIDAD DE MUESTRA (UM) - 11																	
Jr. Junín		9	0+000		Tramo 03			Celendín - Cajamarca

Evaluado por:		Progresiva final:		Área de muestra:		Fecha:																					
ZAMORA DIAZ , Priner Biler. (Tesista)		0+084.91		17		21/07/2018																					
10.- BLOWUP - BUCKLING 20.- GRIETA DE ESQUINA 30.- LOSA DIVIDIDA 40.- GRIETA DE DURABILIDAD "D" 50.- ESCALA 60.- DAÑO DEL SELLO DE LA JUNTA 70.- DESNIVEL CARRIL / BERMA 80.- GRIETAS LINEALES ( Grietas longitudinales, transversales y diagonales) 90.- PARCHE GRANDE (MAYOR DE 0.45M2) Y ACOMETIDAS DE SERVICIOS PUBLICOS 100.- PARCHE PEQUEÑO (MENOR DE 0.45M2)				110.- PULIMIENTOS DE AGREGADOS 120.- POPOUTS 130.- BOMBEO 140.- PUNZONAMIENTO 150.- CRUCE DE VÍA FÉRREA 160.- DESCONCHAMIENTO, MAPA DE GRIETAS, CRAQUELADO 170.- GRIETA DE RETRACCION 180.- DESCASCARAMIENTO DE ESQUINA 190.- DESCASCARAMIENTO DE JUNTA																							
Código de Falla	Severidad	Cantidad						Total	Densidad %	Valor deducido (q)																	
20	M	1					1.00	12.50	16.00																		
20	L	1	1				2.00	25.00	18.00																		
30	M	1					1.00	12.50	22.00																		
30	L	1	1	1	1		4.00	50.00	40.00																		
							<b>Tota VD=</b>		<b>96</b>																		
<p>Número de deducidos &gt; 2q = 4</p> <p>Valor deducido más alto (HDVi) = 40</p> <p>Nº Admisible máximo de deducidos (mi) = 6.51</p> <div style="border: 1px solid black; padding: 5px; display: inline-block;"> <math display="block">mi = 1.00 + \frac{9}{89}(100 - HDVi)</math> </div>

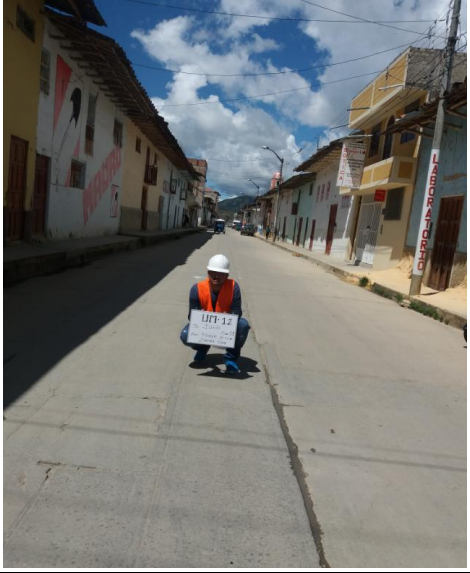
EVALUACIÓN DEL ÍNDICE DE CONDICIÓN DE PAVIMENTO (PCI)											VISTA DE LA UNIDAD DE MUESTRA (UM) - 12	
Nombre de la vía:		Cuadra	Progresiva inicial:		Tramo y Unidad:			Ubicación:		VISTA DE LA UNIDAD DE MUESTRA (UM) - 12		
Jr. Junín		11	0+000		Tramo 04			Celendín - Cajamarca

Evaluado por:			Progresiva final:		Área de muestra:		Fecha:					
ZAMORA DIAZ , Priner Biler. (Tesista)			0+082.35		18		21/07/2018

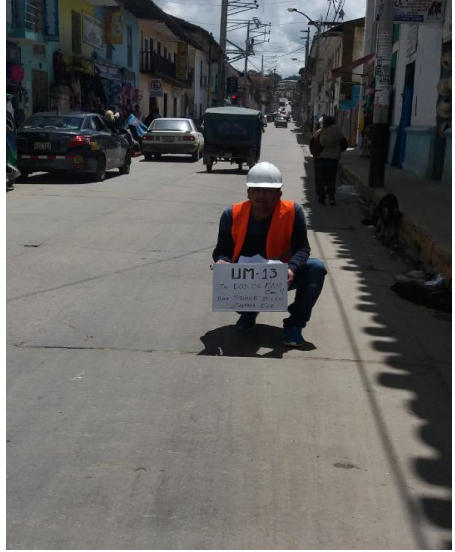
EVALUACIÓN DEL ÍNDICE DE CONDICIÓN DE PAVIMENTO (PCI)													
Nombre de la vía:		Cuadra	Progresiva inicial:		Tramo y Unidad:			Ubicación:			VISTA DE LA UNIDAD DE MUESTRA (UM) - 13		
Jr. Dos de mayo		4	0+000		Tramo 01			Celendín - Cajamarca

Evaluado por:		Progresiva final:		Área de muestra:			Fecha:						
ZAMORA DIAZ, Priner Biler. (Tesista)		0+090.90		16 paños			21/07/2018

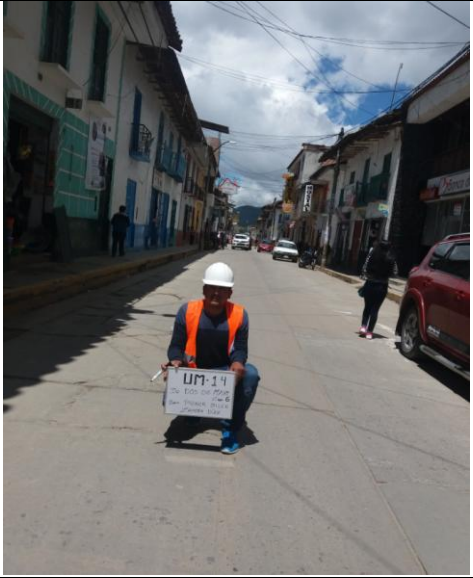
EVALUACIÓN DEL ÍNDICE DE CONDICIÓN DE PAVIMENTO (PCI)																												
Nombre de la vía:		Cuadra	Progresiva inicial:		Tramo y Unidad:			Ubicación:		VISTA DE LA UNIDAD DE MUESTRA (UM) - 14																		
Jr. Dos de mayo		6	0+000		Tramo 02			Celendín - Cajamarca

Evaluado por:		Progresiva final:		Área de muestra:		Fecha:																						
ZAMORA DIAZ, Priner Biler. (Tesista)		0+082.75		19		21/07/2018																						
10.- BLOWUP - BUCKLING 20.- GRIETA DE ESQUINA 30.- LOSA DIVIDIDA 40.- GRIETA DE DURABILIDAD "D" 50.- ESCALA 60.- DAÑO DEL SELLO DE LA JUNTA 70.- DESNIVEL CARRIL / BERMA 80.- GRIETAS LINEALES ( Grietas longitudinales, transversales y diagonales) 90.- PARCHE GRANDE (MAYOR DE 0.45M2) Y ACOMETIDAS DE SERVICIOS PUBLICOS 100.- PARCHE PEQUEÑO (MENOR DE 0.45M2)				110.- PULIMIENTOS DE AGREGADOS 120.- POPOUTS 130.- BOMBEO 140.- PUNZONAMIENTO 150.- CRUCE DE VÍA FÉRREA 160.- DESCONCHAMIENTO, MAPA DE GRIETAS, CRAQUELADO 170.- GRIETA DE RETRACCION 180.- DESCASCARAMIENTO DE ESQUINA 190.- DESCASCARAMIENTO DE JUNTA																								
Código de Falla	Severidad	Cantidad						Total	Densidad %			Valor deducido (q)																
80	H	1						1.00	7.14			18.00																
80	M	1	1	1	1	1		5.00	35.71			22.00																
80	L	1	1	1				3.00	21.43			10.00																
140	H	1						1.00	7.14			16.00																
140	M	1	1	1	1			4.00	28.57			19.00																
								<b>Tota VD=</b>		<b>85</b>																		
<p>Número de deducidos &gt; 2q = 5</p> <p>Valor deducido más alto (HDVi) = 22</p> <p>Nº Admisible máximo de deducidos (mi) = 8.16</p> <div style="border: 1px solid black; padding: 5px; display: inline-block;"> <math display="block">mi = 1.00 + \frac{9}{89}(100 - HDVi)</math> </div>

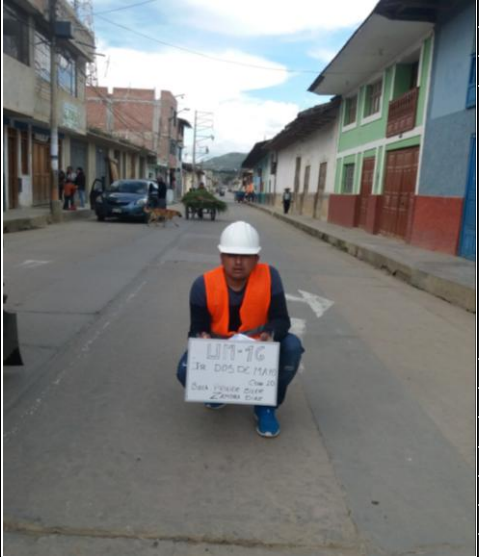
EVALUACIÓN DEL ÍNDICE DE CONDICIÓN DE PAVIMENTO (PCI)																												
Nombre de la vía:		Cuadra	Progresiva inicial:		Tramo y Unidad:			Ubicación:		VISTA DE LA UNIDAD DE MUESTRA (UM) - 16																		
Jr. Dos de mayo		10	0+000		Tramo 04			Celendín - Cajamarca

Evaluado por:		Progresiva final:		Área de muestra:		Fecha:																						
ZAMORA DIAZ, Priner Biler. (Tesista)		0+086.26		18		21/07/2018																						
10.- BLOWUP - BUCKLING 20.- GRIETA DE ESQUINA 30.- LOSA DIVIDIDA 40.- GRIETA DE DURABILIDAD "D" 50.- ESCALA 60.- DAÑO DEL SELLO DE LA JUNTA 70.- DESNIVEL CARRIL / BERMA 80.- GRIETAS LINEALES ( Grietas longitudinales, transversales y diagonales) 90.- PARCHE GRANDE (MAYOR DE 0.45M2) Y ACOMETIDAS DE SERVICIOS PUBLICOS 100.- PARCHE PEQUEÑO (MENOR DE 0.45M2)				110.- PULIMIENTOS DE AGREGADOS 120.- POPOUTS 130.- BOMBEO 140.- PUNZONAMIENTO 150.- CRUCE DE VÍA FÉRREA 160.- DESCONCHAMIENTO, MAPA DE GRIETAS, CRAQUELADO 170.- GRIETA DE RETRACCION 180.- DESCASCARAMIENTO DE ESQUINA 190.- DESCASCARAMIENTO DE JUNTA																								
Código de Falla	Severidad	Cantidad						Total	Densidad %			Valor deducido (q)																
160	H	1	1	1				3.00	21.43			28.00																
160	M	1	1	1	1			4.00	28.57			19.00																
90	H	1	1					2.00	14.29			24.00																
90	M	1	1					2.00	14.29			10.00																
20	M	1	1	1				3.00	21.43			30.00																
							<b>Tota VD=</b>		<b>111</b>																			
<p>Número de deducidos &gt; 2q = 5</p> <p>Valor deducido más alto (HDVi) = 30</p> <p>Nº Admisible máximo de deducidos (mi) = 7.43</p> <div style="border: 1px solid black; padding: 5px; display: inline-block;"> <math display="block">mi = 1.00 + \frac{9}{89}(100 - HDVi)</math> </div>

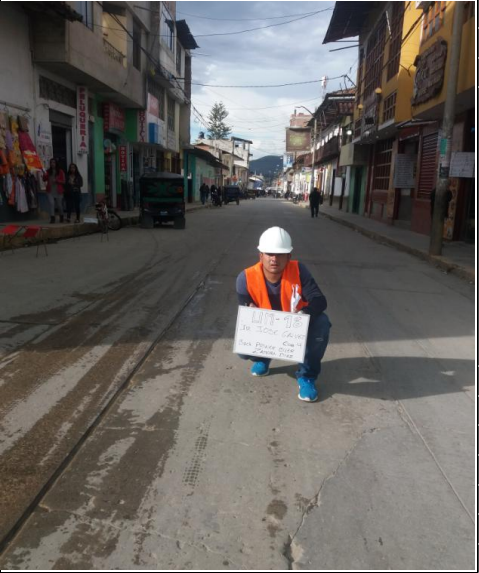
EVALUACIÓN DEL ÍNDICE DE CONDICIÓN DE PAVIMENTO (PCI)												
Nombre de la vía:		Cuadra	Progresiva inicial:		Tramo y Unidad:			Ubicación:		VISTA DE LA UNIDAD DE MUESTRA (UM) - 18		
Jr. José Galvez		4	0+000		Tramo 02			Celendín - Cajamarca

Evaluado por:		Progresiva final:		Área de muestra:		Fecha:						
ZAMORA DIAZ, Priner Biler. (Tesista)		0+80.05		18		21/07/2018

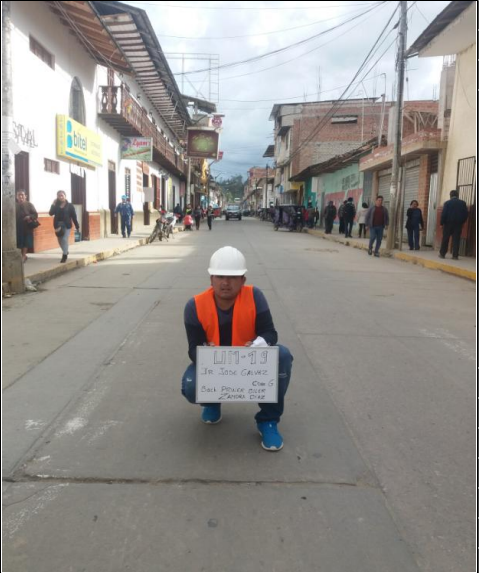
EVALUACIÓN DEL ÍNDICE DE CONDICIÓN DE PAVIMENTO (PCI)																												
Nombre de la vía:		Cuadra	Progresiva inicial:		Tramo y Unidad:			Ubicación:		VISTA DE LA UNIDAD DE MUESTRA (UM) - 19																		
Jr. José Galvez		6	0+000		Tramo 03			Celendín - Cajamarca

Evaluado por:		Progresiva final:		Área de muestra:		Fecha:																						
ZAMORA DIAZ , Priner Biler. (Tesista)		0+078.25		22		21/07/2018																						
10.- BLOWUP - BUCKLING 20.- GRIETA DE ESQUINA 30.- LOSA DIVIDIDA 40.- GRIETA DE DURABILIDAD "D" 50.- ESCALA 60.- DAÑO DEL SELLO DE LA JUNTA 70.- DESNIVEL CARRIL / BERMA 80.- GRIETAS LINEALES ( Grietas longitudinales, transversales y diagonales) 90.- PARCHE GRANDE (MAYOR DE 0.45M2) Y ACOMETIDAS DE SERVICIOS PUBLICOS 100.- PARCHE PEQUEÑO (MENOR DE 0.45M2)				110.- PULIMIENTOS DE AGREGADOS 120.- POPOUTS 130.- BOMBEO 140.- PUNZONAMIENTO 150.- CRUCE DE VÍA FÉRREA 160.- DESCONCHAMIENTO, MAPA DE GRIETAS, CRAQUELADO 170.- GRIETA DE RETRACCION 180.- DESCASCARAMIENTO DE ESQUINA 190.- DESCASCARAMIENTO DE JUNTA																								
Código de Falla	Severidad	Cantidad						Total	Densidad %			Valor deducido (q)																
60	H	1						1.00	12.50			8.00																
60	M	1	1	1				3.00	37.50			4.00																
20	H	1						1.00	12.50			30.00																
20	M	1	1					2.00	25.00			31.00																
80	M	1						1.00	12.50			10.00																
							<b>Tota VD=</b>		<b>83</b>																			
<p>Número de deducidos &gt; 2q = 5</p> <p>Valor deducido más alto (HDVi) = 31</p> <p>Nº Admisible máximo de deducidos (mi) = 7.34</p> <div style="border: 1px solid black; padding: 5px; display: inline-block;"> <math display="block">mi = 1.00 + \frac{9}{89}(100 - HDVi)</math> </div>

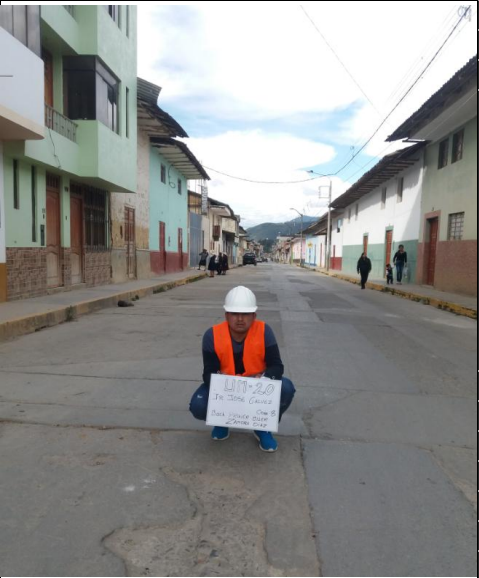
UNIVERSIDAD NACIONAL DE CAJAMARCA											EVALUACIÓN DEL ÍNDICE DE CONDICIÓN DE PAVIMENTO (PCI)		VISTA DE LA UNIDAD DE MUESTRA (UM) - 20																
EVALUACIÓN DEL ÍNDICE DE CONDICIÓN DE PAVIMENTO (PCI)																													
Nombre de la vía:		Cuadra	Progresiva inicial:		Tramo y Unidad:			Ubicación:

Jr. José Galvez		8	0+000		Tramo 04			Celendín - Cajamarca																					
Evaluado por:		Progresiva final:		Área de muestra:		Fecha:

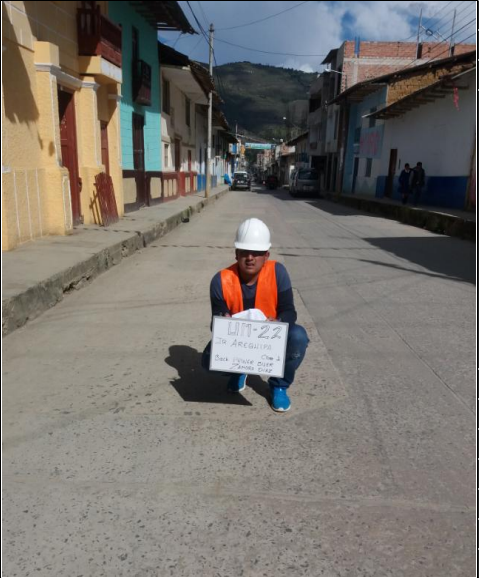
EVALUACIÓN DEL ÍNDICE DE CONDICIÓN DE PAVIMENTO (PCI)												
Nombre de la vía:		Cuadra	Progresiva inicial:		Tramo y Unidad:			Ubicación:		VISTA DE LA UNIDAD DE MUESTRA (UM) - 22		
Jr. Arequipa		1	0+000		Tramo 01			Celendín - Cajamarca

Evaluado por:		Progresiva final:		Área de muestra:		Fecha:						
ZAMORA DIAZ , Priner Biler. (Tesista)		0+086.90		17		21/07/2018

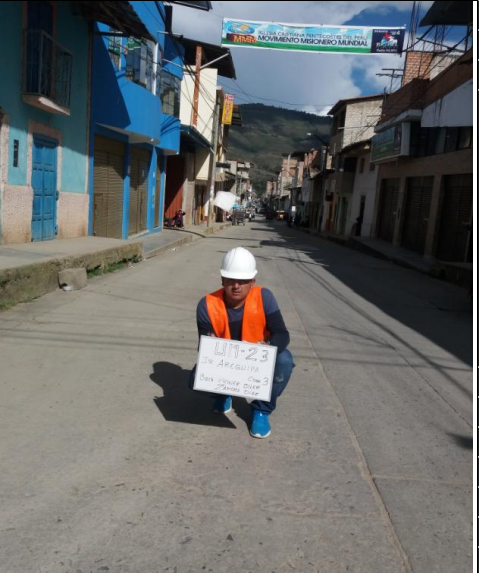
EVALUACIÓN DEL ÍNDICE DE CONDICIÓN DE PAVIMENTO (PCI)											VISTA DE LA UNIDAD DE MUESTRA (UM) - 23																
Nombre de la vía:		Cuadra	Progresiva inicial:		Tramo y Unidad:			Ubicación:		VISTA DE LA UNIDAD DE MUESTRA (UM) - 23																	
Jr. Arequipa		3	0+000		Tramo 02			Celendín - Cajamarca

Evaluado por:			Progresiva final:		Área de muestra:		Fecha:																				
ZAMORA DIAZ, Priner Biler. (Tesista)			0+083.98		17		21/07/2018																				
10.- BLOWUP - BUCKLING 20.- GRIETA DE ESQUINA 30.- LOSA DIVIDIDA 40.- GRIETA DE DURABILIDAD "D" 50.- ESCALA 60.- DAÑO DEL SELLO DE LA JUNTA 70.- DESNIVEL CARRIL / BERMA 80.- GRIETAS LINEALES ( Grietas longitudinales, transversales y diagonales) 90.- PARCHE GRANDE (MAYOR DE 0.45M2) Y ACOMETIDAS DE SERVICIOS PUBLICOS 100.- PARCHE PEQUEÑO (MENOR DE 0.45M2)					110.- PULIMIENTOS DE AGREGADOS 120.- POPOUTS 130.- BOMBEO 140.- PUNZONAMIENTO 150.- CRUCE DE VÍA FÉRREA 160.- DESCONCHAMIENTO, MAPA DE GRIETAS, CRAQUELADO 170.- GRIETA DE RETRACCION 180.- DESCASCARAMIENTO DE ESQUINA 190.- DESCASCARAMIENTO DE JUNTA																						
Código de Falla	Severidad	Cantidad					Total	Densidad %	Valor deducido (q)																		
80	H	1	1				2.00	20.00	30.00																		
80	M	1	1	1			3.00	30.00	20.00																		
90	H	1					1.00	10.00	18.00																		
90	M	1	1	1	1		4.00	40.00	28.00																		
							<b>Tota VD=</b>		<b>96</b>																		
<p>Número de deducidos &gt; 2q = 4</p> <p>Valor deducido más alto (HDVi) = 30</p> <p>Nº Admisible máximo de deducidos (mi) = 7.43</p> $mi = 1.00 + \frac{9}{89}(100 - HDVi)$

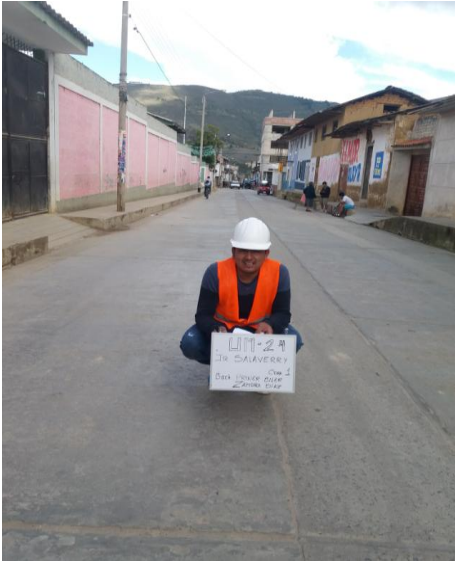
EVALUACIÓN DEL ÍNDICE DE CONDICIÓN DE PAVIMENTO (PCI)											VISTA DE LA UNIDAD DE MUESTRA (UM) - 24		
Nombre de la vía:		Cuadra	Progresiva inicial:		Tramo y Unidad:			Ubicación:		VISTA DE LA UNIDAD DE MUESTRA (UM) - 24			
Jr. Salaverry		1	0+000		Tramo 01			Celendín - Cajamarca

Evaluado por:		Progresiva final:		Área de muestra:		Fecha:							
ZAMORA DIAZ, Priner Biler. (Tesista)		0+86.72		21 paños		21/07/2018

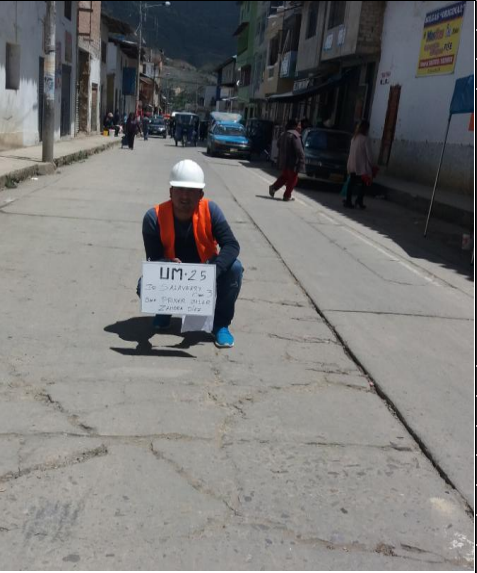
EVALUACIÓN DEL ÍNDICE DE CONDICIÓN DE PAVIMENTO (PCI)																												
Nombre de la vía:		Cuadra	Progresiva inicial:		Tramo y Unidad:			Ubicación:		VISTA DE LA UNIDAD DE MUESTRA (UM) - 25																		
Jr. Salaverry		3	0+000		Tramo 02			Celendín - Cajamarca

Evaluado por:		Progresiva final:		Área de muestra:		Fecha:																						
ZAMORA DIAZ, Priner Biler. (Tesista)		0+085.69		20		21/07/2018																						
10.- BLOWUP - BUCKLING 20.- GRIETA DE ESQUINA 30.- LOSA DIVIDIDA 40.- GRIETA DE DURABILIDAD "D" 50.- ESCALA 60.- DAÑO DEL SELLO DE LA JUNTA 70.- DESNIVEL CARRIL / BERMA 80.- GRIETAS LINEALES ( Grietas longitudinales, transversales y diagonales) 90.- PARCHE GRANDE (MAYOR DE 0.45M2) Y ACOMETIDAS DE SERVICIOS PUBLICOS 100.- PARCHE PEQUEÑO (MENOR DE 0.45M2)				110.- PULIMIENTOS DE AGREGADOS 120.- POPOUTS 130.- BOMBEO 140.- PUNZONAMIENTO 150.- CRUCE DE VÍA FÉRREA 160.- DESCONCHAMIENTO, MAPA DE GRIETAS, CRAQUELADO 170.- GRIETA DE RETRACCION 180.- DESCASCARAMIENTO DE ESQUINA 190.- DESCASCARAMIENTO DE JUNTA																								
Código de Falla	Severidad	Cantidad						Total	Densidad %			Valor deducido (q)																
190	H	1						1.00	11.11			18.00																
190	M	1	1					2.00	22.22			9.50																
90	H	1						1.00	11.11			19.00																
90	M	1	1	1				3.00	33.33			21.00																
80	M	1	1					2.00	22.22			14.00																
							<b>Tota VD=</b>			<b>81.5</b>																		
<p>Número de deducidos &gt; 2q = 5</p> <p>Valor deducido más alto (HDVi) = 21</p> <p>Nº Admisible máximo de deducidos (mi) = 8.26</p> <div style="border: 1px solid black; padding: 5px; display: inline-block;"> <math display="block">mi = 1.00 + \frac{9}{89}(100 - HDVi)</math> </div>

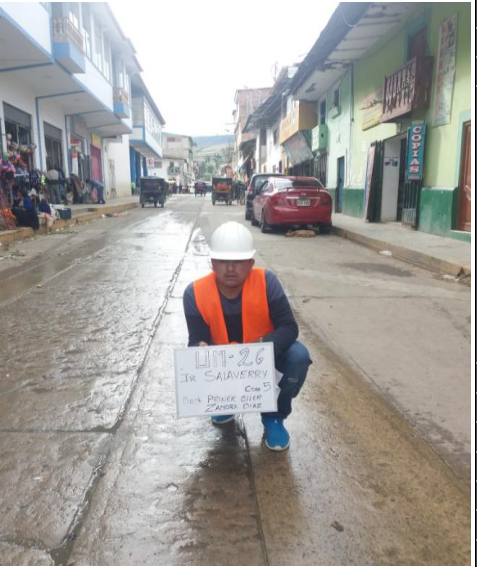
EVALUACIÓN DEL ÍNDICE DE CONDICIÓN DE PAVIMENTO (PCI)																											
<b>Nombre de la vía:</b>		<b>Cuadra</b>	<b>Progresiva inicial:</b>		<b>Tramo y Unidad:</b>			<b>Ubicación:</b>		<b>VISTA DE LA UNIDAD DE MUESTRA (UM) - 26</b>																	
Jr. Salaverry		5	0+000		Tramo 03			Celendín - Cajamarca

<b>Evaluado por:</b>		<b>Progresiva final:</b>		<b>Área de muestra:</b>		<b>Fecha:</b>																					
ZAMORA DIAZ, Priner Biler. (Tesista)		0+83.30		20		21/07/2018																					
10.- BLOWUP - BUCKLING 20.- GRIETA DE ESQUINA 30.- LOSA DIVIDIDA 40.- GRIETA DE DURABILIDAD "D" 50.- ESCALA 60.- DAÑO DEL SELLO DE LA JUNTA 70.- DESNIVEL CARRIL / BERMA 80.- GRIETAS LINEALES ( Grietas longitudinales, transversales y diagonales) 90.- PARCHE GRANDE (MAYOR DE 0.45M2) Y ACOMETIDAS DE SERVICIOS PUBLICOS 100.- PARCHE PEQUEÑO (MENOR DE 0.45M2)				110.- PULIMIENTOS DE AGREGADOS 120.- POPOUTS 130.- BOMBEO 140.- PUNZONAMIENTO 150.- CRUCE DE VÍA FÉRREA 160.- DESCONCHAMIENTO, MAPA DE GRIETAS, CRAQUELADO 170.- GRIETA DE RETRACCION 180.- DESCASCARAMIENTO DE ESQUINA 190.- DESCASCARAMIENTO DE JUNTA																							
<b>Código de Falla</b>	<b>Severidad</b>	<b>Cantidad</b>					<b>Total</b>	<b>Densidad %</b>	<b>Valor deducido (q)</b>																		
160	H	1	1	1			3.00	21.43	29.00																		
160	M	1	1	1			3.00	21.43	15.00																		
160	L	1	1	1	1		4.00	28.57	12.00																		
80	H	1					1.00	7.14	18.00																		
80	M	1	1	1			3.00	21.43	14.00																		
							<b>Tota VD=</b>		<b>88</b>																		
<p>Número de deducidos &gt; 2q = 5</p> <p>Valor deducido más alto (HDVi) = 29</p> <p>Nº Admisible máximo de deducidos (mi) = 7.52</p> $mi = 1.00 + \frac{9}{89}(100 - HDVi)$

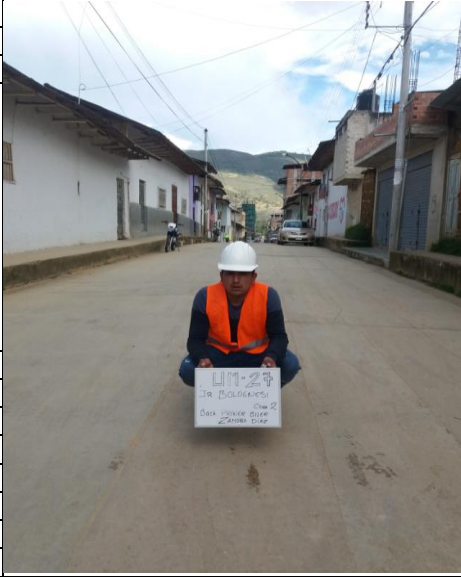
EVALUACIÓN DEL ÍNDICE DE CONDICIÓN DE PAVIMENTO (PCI)																											
Nombre de la vía:		Cuadra	Progresiva inicial:		Tramo y Unidad:			Ubicación:		VISTA DE LA UNIDAD DE MUESTRA (UM) - 27																	
Jr. Bolognesi		2	0+000		Tramo 01			Celendín - Cajamarca

Evaluado por:		Progresiva final:		Área de muestra:			Fecha:																				
ZAMORA DIAZ , Priner Biler. (Tesisista)		0+087.24		27 paños			21/07/2018																				
10.- BLOWUP - BUCKLING 20.- GRIETA DE ESQUINA 30.- LOSA DIVIDIDA 40.- GRIETA DE DURABILIDAD "D" 50.- ESCALA 60.- DAÑO DEL SELLO DE LA JUNTA 70.- DESNIVEL CARRIL / BERMA 80.- GRIETAS LINEALES ( Grietas longitudinales, transversales y diagonales) 90.- PARCHE GRANDE (MAYOR DE 0.45M2) Y ACOMETIDAS DE SERVICIOS PUBLICOS 100.- PARCHE PEQUEÑO (MENOR DE 0.45M2)				110.- PULIMIENTOS DE AGREGADOS 120.- POPOUTS 130.- BOMBEO 140.- PUNZONAMIENTO 150.- CRUCE DE VÍA FÉRREA 160.- DESCONCHAMIENTO, MAPA DE GRIETAS, CRAQUELADO 170.- GRIETA DE RETRACCION 180.- DESCASCARAMIENTO DE ESQUINA 190.- DESCASCARAMIENTO DE JUNTA																							
Código de Falla	Severidad	Cantidad				Total	Densidad %	Valor deducido (q)																			
30	H	1	1			2.00	12.50	34.00																			
30	M	1	1	1		3.00	18.75	32.00																			
140	H	1	1	1		3.00	18.75	46.00																			
90	H	1	1			2.00	12.50	18.00																			
90	M	1	1	1	1	4.00	25.00	17.00																			
80	M	1	1			2.00	12.50	10.00																			
						<b>Tota VD=</b>		<b>157</b>																			
<p>Número de deducidos &gt; 2q = 6</p> <p>Valor deducido más alto (HDVi) = 46</p> <p>Nº Admisible máximo de deducidos (mi) = 5.96</p> $mi = 1.00 + \frac{9}{89}(100 - HDVi)$

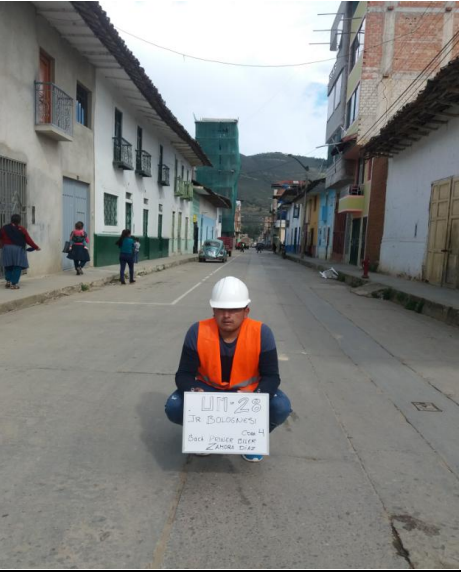
EVALUACIÓN DEL ÍNDICE DE CONDICIÓN DE PAVIMENTO (PCI)																											
Nombre de la vía:		Cuadra	Progresiva inicial:		Tramo y Unidad:			Ubicación:		VISTA DE LA UNIDAD DE MUESTRA (UM) - 28																	
Jr. Bolognesi		4	0+000		Tramo 02			Celendín - Cajamarca

Evaluado por:		Progresiva final:		Área de muestra:		Fecha:																					
ZAMORA DIAZ, Priner Biler. (Tesista)		0+088.12		22 paños		21/07/2018																					
10.- BLOWUP - BUCKLING 20.- GRIETA DE ESQUINA 30.- LOSA DIVIDIDA 40.- GRIETA DE DURABILIDAD "D" 50.- ESCALA 60.- DAÑO DEL SELLO DE LA JUNTA 70.- DESNIVEL CARRIL / BERMA 80.- GRIETAS LINEALES ( Grietas longitudinales, transversales y diagonales) 90.- PARCHE GRANDE (MAYOR DE 0.45M2) Y ACOMETIDAS DE SERVICIOS PUBLICOS 100.- PARCHE PEQUEÑO (MENOR DE 0.45M2)				110.- PULIMIENTOS DE AGREGADOS 120.- POPOUTS 130.- BOMBEO 140.- PUNZONAMIENTO 150.- CRUCE DE VÍA FÉRREA 160.- DESCONCHAMIENTO, MAPA DE GRIETAS, CRAQUELADO 170.- GRIETA DE RETRACCION 180.- DESCASCARAMIENTO DE ESQUINA 190.- DESCASCARAMIENTO DE JUNTA																							
Código de Falla	Severidad	Cantidad						Total	Densidad %			Valor deducido (q)															
80	H	1	1	1				3.00	16.67			29.00															
80	M	1	1	1	1			4.00	22.22			15.00															
90	H	1	1					2.00	11.11			19.00															
90	M	1	1					2.00	11.11			7.00															
100	H	1	1	1	1	1		5.00	27.78			11.00															
100	M	1	1					2.00	11.11	2.00																	
								<b>Tota VD=</b>		<b>83</b>																	
<p>Número de deducidos &gt; 2q = 6</p> <p>Valor deducido más alto (HDVi) = 29</p> <p>N° Admisible máximo de deducidos (mi) = 7.52</p> $mi = 1.00 + \frac{9}{89}(100 - HDVi)$

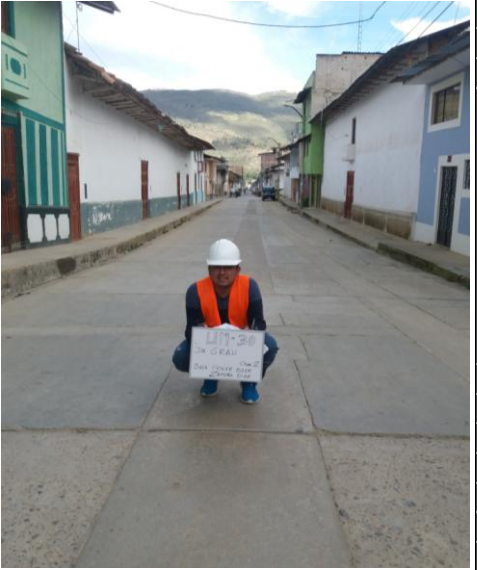
UNIVERSIDAD NACIONAL DE CAJAMARCA											 																
EVALUACIÓN DEL ÍNDICE DE CONDICIÓN DE PAVIMENTO (PCI)																											
Nombre de la vía:		Cuadra	Progresiva inicial:		Tramo y Unidad:			Ubicación:		VISTA DE LA UNIDAD DE MUESTRA (UM) - 30																	
Jr. Grau		2	0+000		Tramo 01			Celendín - Cajamarca

Evaluado por:		Progresiva final:		Área de muestra:		Fecha:																					
ZAMORA DIAZ, Priner Biler. (Tesista)		0+086.50		18		21/07/2018																					
10.- BLOWUP - BUCKLING 20.- GRIETA DE ESQUINA 30.- LOSA DIVIDIDA 40.- GRIETA DE DURABILIDAD "D" 50.- ESCALA 60.- DAÑO DEL SELLO DE LA JUNTA 70.- DESNIVEL CARRIL / BERMA 80.- GRIETAS LINEALES ( Grietas longitudinales, transversales y diagonales) 90.- PARCHE GRANDE (MAYOR DE 0.45M2) Y ACOMETIDAS DE SERVICIOS PUBLICOS 100.- PARCHE PEQUEÑO (MENOR DE 0.45M2)				110.- PULIMIENTOS DE AGREGADOS 120.- POPOUTS 130.- BOMBEO 140.- PUNZONAMIENTO 150.- CRUCE DE VÍA FÉRREA 160.- DESCONCHAMIENTO, MAPA DE GRIETAS, CRAQUELADO 170.- GRIETA DE RETRACCION 180.- DESCASCARAMIENTO DE ESQUINA 190.- DESCASCARAMIENTO DE JUNTA																							
Código de Falla	Severidad	Cantidad						Total	Densidad %	Valor deducido (q)																	
90	H	1	1					2.00	16.67	28.00																	
90	M	1	1	1				3.00	25.00	18.00																	
50	M	1	1	1	1			4.00	33.33	26.00																	
50	L	1	1	1				3.00	25.00	10.00																	
								<b>Tota VD=</b>		<b>82</b>																	
<p>Número de deducidos &gt; 2q = 4</p> <p>Valor deducido más alto (HDVi) = 28</p> <p>Nº Admisible máximo de deducidos (mi) = 7.61</p> <div style="border: 1px solid black; padding: 5px; display: inline-block;"> <math display="block">mi = 1.00 + \frac{9}{89}(100 - HDVi)</math> </div>

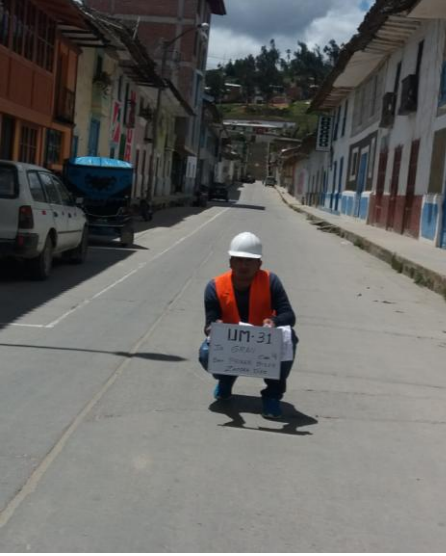
EVALUACIÓN DEL ÍNDICE DE CONDICIÓN DE PAVIMENTO (PCI)											VISTA DE LA UNIDAD DE MUESTRA (UM) - 31																
Nombre de la vía:		Cuadra	Progresiva inicial:		Tramo y Unidad:			Ubicación:

Jr. Grau		4	0+000		Tramo 02			Celendín - Cajamarca																			
Evaluado por:		Progresiva final:		Área de muestra:			Fecha:																				
ZAMORA DIAZ, Priner Biler. (Tesista)		0+086.55		20 paños			21/07/2018																				
10.- BLOWUP - BUCKLING 20.- GRIETA DE ESQUINA 30.- LOSA DIVIDIDA 40.- GRIETA DE DURABILIDAD "D" 50.- ESCALA 60.- DAÑO DEL SELLO DE LA JUNTA 70.- DESNIVEL CARRIL / BERMA 80.- GRIETAS LINEALES ( Grietas longitudinales, transversales y diagonales) 90.- PARCHE GRANDE (MAYOR DE 0.45M2) Y ACOMETIDAS DE SERVICIOS PUBLICOS 100.- PARCHE PEQUEÑO (MENOR DE 0.45M2)				110.- PULIMIENTOS DE AGREGADOS 120.- POPOUTS 130.- BOMBEO 140.- PUNZONAMIENTO 150.- CRUCE DE VÍA FÉRREA 160.- DESCONCHAMIENTO, MAPA DE GRIETAS, CRAQUELADO 170.- GRIETA DE RETRACCION 180.- DESCASCARAMIENTO DE ESQUINA 190.- DESCASCARAMIENTO DE JUNTA																							
Código de Falla	Severidad	Cantidad						Total	Densidad %	Valor deducido (q)																	
20	H	1	1	1				3.00	18.75	37.00																	
20	M	1	1	1	1			4.00	25.00	35.00																	
50	M	1						1.00	6.25	12.00																	
80	H	1	1					2.00	12.50	22.00																	
80	M	1	1	1				3.00	18.75	14.00																	
90	M	1	1	1				3.00	18.75	12.00																	
								<b>Tota VD=</b>		<b>132</b>																	
<p>Número de deducidos &gt; 2q = 6</p> <p>Valor deducido más alto (HDVi) = 37</p> <p>Nº Admisible máximo de deducidos (mi) = 6.79</p> <div style="border: 1px solid black; padding: 5px; display: inline-block;"> <math display="block">mi = 1.00 + \frac{9}{89}(100 - HDVi)</math> </div>
