# **UNIVERSIDAD NACIONAL DE CAJAMARCA**

**PARA OPTAR EL TÍTULO PROFESIONAL DE INGENIERO CIVIL**  
**“EVALUACIÓN DEL ESTADO DE CONSERVACIÓN DE LAS**  
**CALLES DE LA ZONA MONUMENTAL DE LA CIUDAD DE**  
**CELENDÍN UTILIZANDO EL MÉTODO DE ÍNDICE DE**  
**CONSERVACIÓN DEL PAVIMENTO (PCI)”**

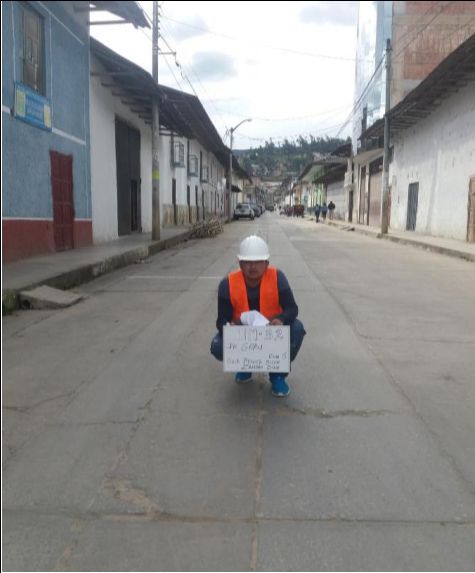
EVALUACIÓN DEL ÍNDICE DE CONDICIÓN DE PAVIMENTO (PCI)											VISTA DE LA UNIDAD DE MUESTRA (UM) - 32																
Nombre de la vía:		Cuadra	Progresiva inicial:		Tramo y Unidad:			Ubicación:

Jr. Grau		6	0+000		Tramo 03			Celendín - Cajamarca																			
Evaluado por:			Progresiva final:		Área de muestra:		Fecha:																				
ZAMORA DIAZ , Priner Biler. (Tesista)			0+086.60		22		21/07/2018																				
10.- BLOWUP - BUCKLING 20.- GRIETA DE ESQUINA 30.- LOSA DIVIDIDA 40.- GRIETA DE DURABILIDAD "D" 50.- ESCALA 60.- DAÑO DEL SELLO DE LA JUNTA 70.- DESNIVEL CARRIL / BERMA 80.- GRIETAS LINEALES ( Grietas longitudinales, transversales y diagonales) 90.- PARCHE GRANDE (MAYOR DE 0.45M2) Y ACOMETIDAS DE SERVICIOS PUBLICOS 100.- PARCHE PEQUEÑO (MENOR DE 0.45M2)					110.- PULIMIENTOS DE AGREGADOS 120.- POPOUTS 130.- BOMBEO 140.- PUNZONAMIENTO 150.- CRUCE DE VÍA FÉRREA 160.- DESCONCHAMIENTO, MAPA DE GRIETAS, CRAQUELADO 170.- GRIETA DE RETRACCION 180.- DESCASCARAMIENTO DE ESQUINA 190.- DESCASCARAMIENTO DE JUNTA																						
Código de Falla	Severidad	Cantidad						Total	Densidad %	Valor deducido (q)																	
80	H	1	1					2.00	16.67	28.00																	
80	M	1	1	1	1			4.00	33.33	20.00																	
90	H	1	1					2.00	16.67	24.00																	
90	M	1	1	1	1			4.00	33.33	22.00																	
								<b>Tota VD=</b>		<b>94</b>																	
Número de deducidos > 2q = 4  Valor deducido más alto (HDVi) = 28  N° Admisible máximo de deducidos (mi) = 7.61

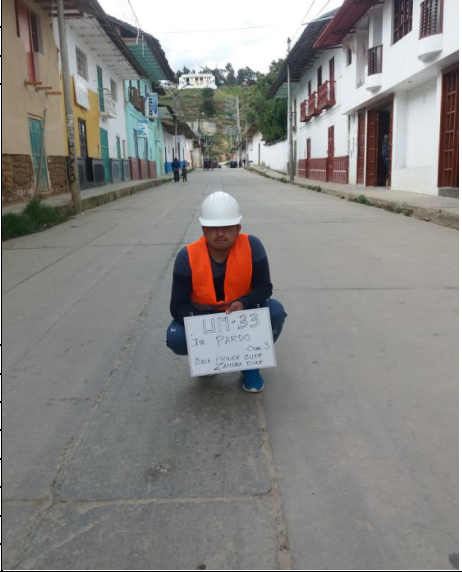
EVALUACIÓN DEL ÍNDICE DE CONDICIÓN DE PAVIMENTO (PCI)																												
Nombre de la vía:		Cuadra	Progresiva inicial:		Tramo y Unidad:			Ubicación:		VISTA DE LA UNIDAD DE MUESTRA (UM) - 33																		
Jr. Pardo		3	0+000		Tramo 01			Celendín - Cajamarca

Evaluado por:		Progresiva final:		Área de muestra:			Fecha:																					
ZAMORA DIAZ, Priner Biler. (Tesista)		0+084.06		17 paños			21/07/2018																					
10.- BLOWUP - BUCKLING 20.- GRIETA DE ESQUINA 30.- LOSA DIVIDIDA 40.- GRIETA DE DURABILIDAD "D" 50.- ESCALA 60.- DAÑO DEL SELLO DE LA JUNTA 70.- DESNIVEL CARRIL / BERMA 80.- GRIETAS LINEALES ( Grietas longitudinales, transversales y diagonales) 90.- PARCHE GRANDE (MAYOR DE 0.45M2) Y ACOMETIDAS DE SERVICIOS PUBLICOS 100.- PARCHE PEQUEÑO (MENOR DE 0.45M2)				110.- PULIMIENTOS DE AGREGADOS 120.- POPOUTS 130.- BOMBEO 140.- PUNZONAMIENTO 150.- CRUCE DE VÍA FÉRREA 160.- DESCONCHAMIENTO, MAPA DE GRIETAS, CRAQUELADO 170.- GRIETA DE RETRACCION 180.- DESCASCARAMIENTO DE ESQUINA 190.- DESCASCARAMIENTO DE JUNTA																								
Código de Falla	Severidad	Cantidad						Total	Densidad %			Valor deducido (q)																
30	H	1						1.00	9.09			30.00																
30	M	1	1	1				3.00	27.27			42.00																
30	L	1	1					2.00	18.18			18.00																
80	H	1	1					2.00	18.18			28.00																
80	M	1	1					2.00	18.18			14.00																
190	M	1						1.00	9.09	14.00																		
								<b>Tota VD=</b>		<b>146</b>																		
<p>Número de deducidos &gt; 2q = 6</p> <p>Valor deducido más alto (HDVi) = 42</p> <p>N° Admisible máximo de deducidos (mi) = 6.33</p> <div style="border: 1px solid black; padding: 5px; display: inline-block;"> <math display="block">mi = 1.00 + \frac{9}{89}(100 - HDVi)</math> </div>

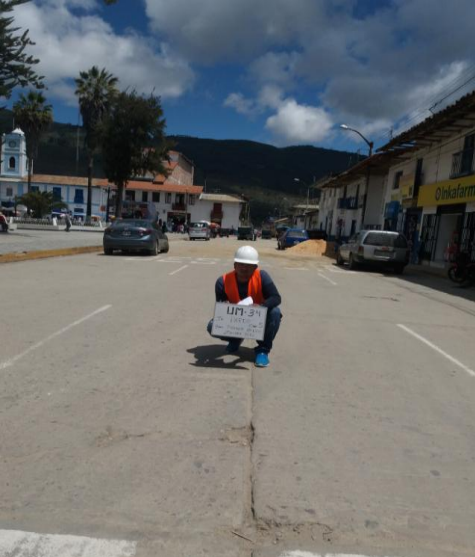
EVALUACIÓN DEL ÍNDICE DE CONDICIÓN DE PAVIMENTO (PCI)																												
Nombre de la vía:		Cuadra	Progresiva inicial:		Tramo y Unidad:			Ubicación:		VISTA DE LA UNIDAD DE MUESTRA (UM) - 34																		
Jr. Pardo		5	0+000		Tramo 02			Celendín - Cajamarca

Evaluado por:		Progresiva final:		Área de muestra:		Fecha:																						
ZAMORA DIAZ, Priner Biler. (Tesista)		0+089.05		21		21/07/2018																						
10.- BLOWUP - BUCKLING 20.- GRIETA DE ESQUINA 30.- LOSA DIVIDIDA 40.- GRIETA DE DURABILIDAD "D" 50.- ESCALA 60.- DAÑO DEL SELLO DE LA JUNTA 70.- DESNIVEL CARRIL / BERMA 80.- GRIETAS LINEALES ( Grietas longitudinales, transversales y diagonales) 90.- PARCHE GRANDE (MAYOR DE 0.45M2) Y ACOMETIDAS DE SERVICIOS PUBLICOS 100.- PARCHE PEQUEÑO (MENOR DE 0.45M2)				110.- PULIMIENTOS DE AGREGADOS 120.- POPOUTS 130.- BOMBEO 140.- PUNZONAMIENTO 150.- CRUCE DE VÍA FÉRREA 160.- DESCONCHAMIENTO, MAPA DE GRIETAS, CRAQUELADO 170.- GRIETA DE RETRACCION 180.- DESCASCARAMIENTO DE ESQUINA 190.- DESCASCARAMIENTO DE JUNTA																								
Código de Falla	Severidad	Cantidad						Total	Densidad %	Valor deducido (q)																		
160	H	1						1.00	8.33	12.00																		
160	M	1	1	1	1			4.00	28.57	17.00																		
180	H	1	1					2.00	14.29	10.00																		
180	M	1	1	1	1	1		5.00	35.71	11.00																		
180	L	1	1					2.00	14.29	2.00																		
							<b>Tota VD=</b>		<b>52</b>																			
<p>Número de deducidos &gt; 2q = 5</p> <p>Valor deducido más alto (HDVi) = 17</p> <p>Nº Admisible máximo de deducidos (mi) = 8.62</p> <div style="border: 1px solid black; padding: 5px; display: inline-block;"> <math display="block">mi = 1.00 + \frac{9}{89}(100 - HDVi)</math> </div>

Rango	Clasificación	100-85	Excelente	85-70	Muy Bueno	70-55	Bueno	55-40	Regular	40-25	Malo	25-10	Muy Malo	10-0	Fallado
Rango	Clasificación																											
100-85	Excelente																											
85-70	Muy Bueno																											
70-55	Bueno																											
55-40	Regular																											
40-25	Malo																											
25-10	Muy Malo																											
10-0	Fallado																											
CÁLCULO DE CONDICIÓN DEL PAVIMENTO (PCI)																												
Nº	Valores deducidos						TOTAL	q	CDV																			
1	17	12	11	10	2		52.00	5	27.00																			
2	17	12	11	10	2		52.00	4	29.00																			
3	17	12	11	2	2		44.00	3	28.00																			
4	17	12	2	2	2		35.00	2	27.00																			
5	17	2	2	2	2		25.00	1	25.00																			
											<p>MÁXIMO CVD = 29</p> <p>PCI = 100 - MAX. CVD = 71</p> <p><b>CLASIFICACIÓN = MUY BUENO</b></p>

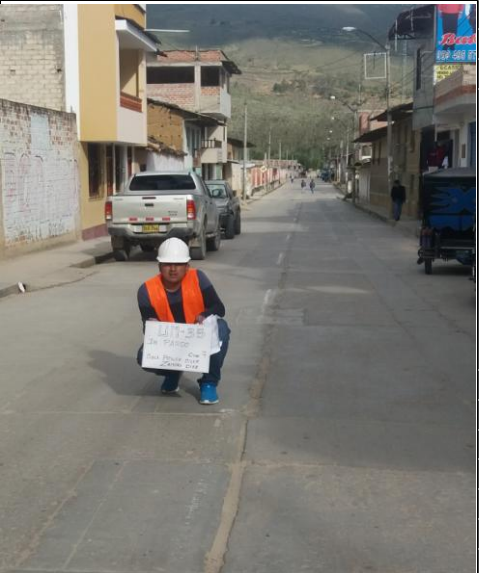
EVALUACIÓN DEL ÍNDICE DE CONDICIÓN DE PAVIMENTO (PCI)																												
Nombre de la vía:		Cuadra	Progresiva inicial:		Tramo y Unidad:			Ubicación:		VISTA DE LA UNIDAD DE MUESTRA (UM) - 35																		
Jr. Pardo		7	0+000		Tramo 03			Celendín - Cajamarca

Evaluado por:		Progresiva final:		Área de muestra:		Fecha:																						
ZAMORA DIAZ , Priner Biler. (Tesista)		0+085.74		18		21/07/2018																						
10.- BLOWUP - BUCKLING 20.- GRIETA DE ESQUINA 30.- LOSA DIVIDIDA 40.- GRIETA DE DURABILIDAD "D" 50.- ESCALA 60.- DAÑO DEL SELLO DE LA JUNTA 70.- DESNIVEL CARRIL / BERMA 80.- GRIETAS LINEALES ( Grietas longitudinales, transversales y diagonales) 90.- PARCHE GRANDE (MAYOR DE 0.45M2) Y ACOMETIDAS DE SERVICIOS PUBLICOS 100.- PARCHE PEQUEÑO (MENOR DE 0.45M2)				110.- PULIMIENTOS DE AGREGADOS 120.- POPOUTS 130.- BOMBEO 140.- PUNZONAMIENTO 150.- CRUCE DE VÍA FÉRREA 160.- DESCONCHAMIENTO, MAPA DE GRIETAS, CRAQUELADO 170.- GRIETA DE RETRACCION 180.- DESCASCARAMIENTO DE ESQUINA 190.- DESCASCARAMIENTO DE JUNTA																								
Código de Falla	Severidad	Cantidad					Total	Densidad %	Valor deducido (q)																			
90	H	1	1				2.00	15.38	26.00																			
90	M	1	1	1			3.00	23.08	18.00																			
160	H	1	1				2.00	15.38	24.00																			
160	M	1	1	1	1		4.00	30.77	17.00																			
160	L	1	1				2.00	15.38	4.00																			
							<b>Tota VD=</b>		<b>89</b>																			
<p>Número de deducidos &gt; 2q = 5</p> <p>Valor deducido más alto (HDVi) = 26</p> <p>Nº Admisible máximo de deducidos (mi) = 7.8</p> <div style="border: 1px solid black; padding: 5px; display: inline-block;"> <math display="block">mi = 1.00 + \frac{9}{89}(100 - HDVi)</math> </div>

Rango	Clasificación	100-85	Excelente	85-70	Muy Bueno	70-55	Bueno	55-40	Regular	40-25	Malo	25-10	Muy Malo	10-0	Fallado
Rango	Clasificación																											
100-85	Excelente																											
85-70	Muy Bueno																											
70-55	Bueno																											
55-40	Regular																											
40-25	Malo																											
25-10	Muy Malo																											
10-0	Fallado																											
CÁLCULO DE CONDICIÓN DEL PAVIMENTO (PCI)																												
Nº	Valores deducidos						TOTAL	q	CDV																			
1	26	24	18	17	4		89.00	5	48.00																			
2	26	24	18	17	2		87.00	4	49.00																			
3	26	24	18	2	2		72.00	3	45.00																			
4	26	24	2	2	2		56.00	2	42.00																			
5	26	2	2	2	2		34.00	1	34.00																			
									MÁXIMO CVD =	49																		
									PCI = 100 - MAX. CVD =	51																		
									CLASIFICACIÓN =	<b>REGULAR</b>

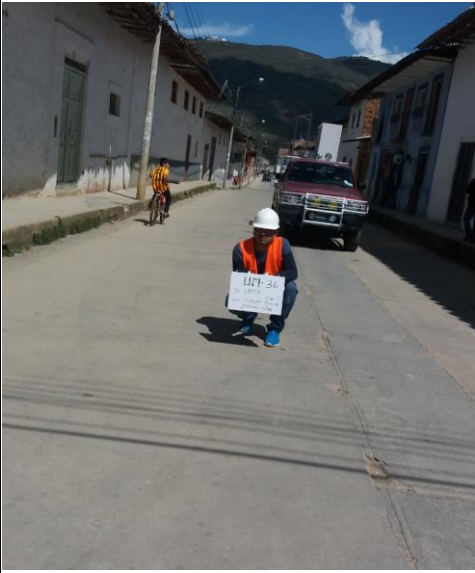
EVALUACIÓN DEL ÍNDICE DE CONDICIÓN DE PAVIMENTO (PCI)																											
Nombre de la vía:		Cuadra	Progresiva inicial:		Tramo y Unidad:			Ubicación:		VISTA DE LA UNIDAD DE MUESTRA (UM) - 36																	
Jr. Unión		3	0+000		Tramo 01			Celendín - Cajamarca

Evaluado por:		Progresiva final:		Área de muestra:		Fecha:																					
ZAMORA DIAZ, Priner Biler. (Tesista)		0+087.15		15		21/07/2018																					
10.- BLOWUP - BUCKLING 20.- GRIETA DE ESQUINA 30.- LOSA DIVIDIDA 40.- GRIETA DE DURABILIDAD "D" 50.- ESCALA 60.- DAÑO DEL SELLO DE LA JUNTA 70.- DESNIVEL CARRIL / BERMA 80.- GRIETAS LINEALES ( Grietas longitudinales, transversales y diagonales) 90.- PARCHE GRANDE (MAYOR DE 0.45M2) Y ACOMETIDAS DE SERVICIOS PUBLICOS 100.- PARCHE PEQUEÑO (MENOR DE 0.45M2)				110.- PULIMIENTOS DE AGREGADOS 120.- POPOUTS 130.- BOMBEO 140.- PUNZONAMIENTO 150.- CRUCE DE VÍA FÉRREA 160.- DESCONCHAMIENTO, MAPA DE GRIETAS, CRAQUELADO 170.- GRIETA DE RETRACCION 180.- DESCASCARAMIENTO DE ESQUINA 190.- DESCASCARAMIENTO DE JUNTA																							
Código de Falla	Severidad	Cantidad					Total	Densidad %	Valor deducido (q)																		
160	H	1	1				2.00	14.29	23.00																		
160	M	1	1	1			3.00	21.43	15.00																		
160	L	1	1				2.00	14.29	4.00																		
80	H	1	1	1			3.00	21.43	30.00																		
80	M	1	1	1	1		4.00	28.57	19.00																		
							<b>Tota VD=</b>		<b>91</b>																		
<p>Número de deducidos &gt; 2q = 5</p> <p>Valor deducido más alto (HDVi) = 30</p> <p>Nº Admisible máximo de deducidos (mi) = 7.43</p> <div style="border: 1px solid black; padding: 5px; display: inline-block;"> <math display="block">mi = 1.00 + \frac{9}{89}(100 - HDVi)</math> </div>

Rango	Clasificación	100-85	Excelente	85-70	Muy Bueno	70-55	Bueno	55-40	Regular	40-25	Malo	25-10	Muy Malo	10-0	Fallado
Rango	Clasificación																										
100-85	Excelente																										
85-70	Muy Bueno																										
70-55	Bueno																										
55-40	Regular																										
40-25	Malo																										
25-10	Muy Malo																										
10-0	Fallado																										
CÁLCULO DE CONDICIÓN DEL PAVIMENTO (PCI)																											
Nº	Valores deducidos						TOTAL	q	CDV																		
1	30	23	19	15	4		91.00	5	49.00																		
2	30	23	19	15	2		89.00	4	50.00																		
3	30	23	19	2	2		76.00	3	48.00																		
4	30	23	2	2	2		59.00	2	45.00																		
5	30	2	2	2	2		38.00	1	38.00																		
									MÁXIMO CVD =	50																	
									PCI = 100 - MAX. CVD =	50																	
									CLASIFICACIÓN =	<b>REGULAR</b>

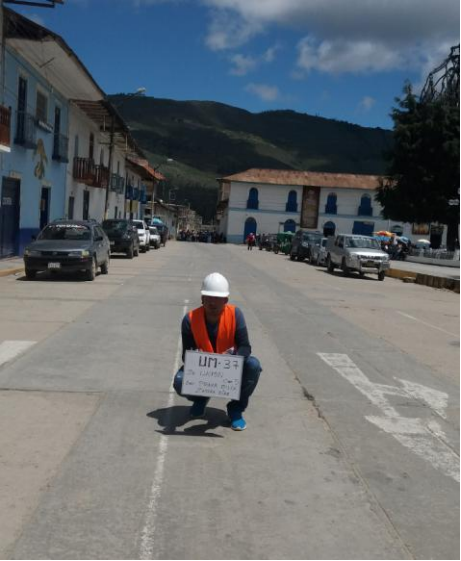
UNIVERSIDAD NACIONAL DE CAJAMARCA																										
EVALUACIÓN DEL ÍNDICE DE CONDICIÓN DE PAVIMENTO (PCI)																										
<b>Nombre de la vía:</b>		<b>Cuadra</b>	<b>Progresiva inicial:</b>		<b>Tramo y Unidad:</b>			<b>Ubicación:</b>		<b>VISTA DE LA UNIDAD DE MUESTRA (UM) - 37</b>

Jr. Unión		5	0+000		Tramo 02			Celendín - Cajamarca																		
<b>Evaluado por:</b>		<b>Progresiva final:</b>		<b>Área de muestra:</b>			<b>Fecha:</b>																			
ZAMORA DIAZ, Priner Biler. (Tesista)		0+078.35		17 paños			21/07/2018																			
10.- BLOWUP - BUCKLING 20.- GRIETA DE ESQUINA 30.- LOSA DIVIDIDA 40.- GRIETA DE DURABILIDAD "D" 50.- ESCALA 60.- DAÑO DEL SELLO DE LA JUNTA 70.- DESNIVEL CARRIL / BERMA 80.- GRIETAS LINEALES ( Grietas longitudinales, transversales y diagonales) 90.- PARCHE GRANDE (MAYOR DE 0.45M2) Y ACOMETIDAS DE SERVICIOS PUBLICOS 100.- PARCHE PEQUEÑO (MENOR DE 0.45M2)				110.- PULIMIENTOS DE AGREGADOS 120.- POPOUTS 130.- BOMBEO 140.- PUNZONAMIENTO 150.- CRUCE DE VÍA FÉRREA 160.- DESCONCHAMIENTO, MAPA DE GRIETAS, CRAQUELADO 170.- GRIETA DE RETRACCION 180.- DESCASCARAMIENTO DE ESQUINA 190.- DESCASCARAMIENTO DE JUNTA																						
<b>Código de Falla</b>	<b>Severidad</b>	<b>Cantidad</b>						<b>Total</b>	<b>Densidad %</b>	<b>Valor deducido (q)</b>																
40	H	1	1				2.00	11.76	24.00																	
40	M	1	1	1			3.00	17.65	16.00																	
80	M	1	1	1	1		4.00	23.53	16.00																	
80	L	1	1				2.00	11.76	8.00																	
90	M	1	1	1	1		4.00	23.53	16.00																	
90	L	1	1				2.00	11.76	4.00																	
							<b>Tota VD=</b>		<b>84</b>																	
<p>Número de deducidos &gt; 2q = 6</p> <p>Valor deducido más alto (HDVi) = 24</p> <p>N° Admisible máximo de deducidos (mi) = 7.98</p> $mi = 1.00 + \frac{9}{89}(100 - HDVi)$

Rango	Clasificación	100-85	Excelente	85-70	Muy Bueno	70-55	Bueno	55-40	Regular	40-25	Malo	25-10	Muy Malo	10-0	Fallado
Rango	Clasificación																									
100-85	Excelente																									
85-70	Muy Bueno																									
70-55	Bueno																									
55-40	Regular																									
40-25	Malo																									
25-10	Muy Malo																									
10-0	Fallado																									
<b>CÁLCULO DE CONDICIÓN DEL PAVIMENTO (PCI)</b>																										
<b>N°</b>	<b>Valores deducidos</b>						<b>TOTAL</b>	<b>q</b>	<b>CDV</b>																	
1	24	16	16	16	8	4	84.00	6	42.00																	
2	24	16	16	16	8	2	82.00	5	44.00																	
3	24	16	16	16	2	2	76.00	4	43.00																	
4	24	16	16	2	2	2	62.00	3	40.00																	
5	24	16	2	2	2	2	48.00	2	37.00																	
6	24	2	2	2	2	2	34.00	1	34.00																	
<p>MÁXIMO CVD = 44</p> <p>PCI = 100 - MAX. CVD = 56</p> <p><b>CLASIFICACIÓN = REGULAR</b></p>

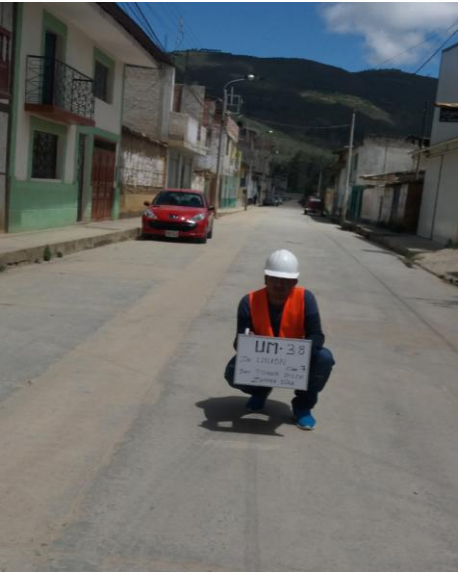
EVALUACIÓN DEL ÍNDICE DE CONDICIÓN DE PAVIMENTO (PCI)																											
Nombre de la vía:		Cuadra	Progresiva inicial:		Tramo y Unidad:			Ubicación:		VISTA DE LA UNIDAD DE MUESTRA (UM) - 38																	
Jr. Unión		7	0+000		Tramo 03			Celendín - Cajamarca

Evaluado por:		Progresiva final:		Área de muestra:			Fecha:																				
ZAMORA DIAZ, Priner Biler. (Tesista)		0+085.78		17 paños			21/07/2018																				
10.- BLOWUP - BUCKLING 20.- GRIETA DE ESQUINA 30.- LOSA DIVIDIDA 40.- GRIETA DE DURABILIDAD "D" 50.- ESCALA 60.- DAÑO DEL SELLO DE LA JUNTA 70.- DESNIVEL CARRIL / BERMA 80.- GRIETAS LINEALES ( Grietas longitudinales, transversales y diagonales) 90.- PARCHE GRANDE (MAYOR DE 0.45M2) Y ACOMETIDAS DE SERVICIOS PUBLICOS 100.- PARCHE PEQUEÑO (MENOR DE 0.45M2)				110.- PULMIENTOS DE AGREGADOS 120.- POPOUTS 130.- BOMBEO 140.- PUNZONAMIENTO 150.- CRUCE DE VÍA FÉRREA 160.- DESCONCHAMIENTO, MAPA DE GRIETAS, CRAQUELADO 170.- GRIETA DE RETRACCION 180.- DESCASCARAMIENTO DE ESQUINA 190.- DESCASCARAMIENTO DE JUNTA																							
Código de Falla	Severidad	Cantidad						Total	Densidad %			Valor deducido (q)															
90	H	1						1.00	6.25			14.00															
90	M	1	1	1	1			4.00	25.00			16.00															
80	M	1	1	1				3.00	18.75			15.00															
80	L	1	1					2.00	12.50			8.00															
190	H	1						1.00	6.25			10.00															
190	M	1	1	1	1	1		5.00	31.25	13.00																	
								<b>Tota VD=</b>		<b>76</b>																	
<p>Número de deducidos &gt; 2q = 6</p> <p>Valor deducido más alto (HDVi) = 16</p> <p>N° Admisible máximo de deducidos (mi) = 8.71</p> <div style="border: 1px solid black; padding: 5px; display: inline-block;"> <math display="block">mi = 1.00 + \frac{9}{89}(100 - HDVi)</math> </div>

Rango	Clasificación	100-85	Excelente	85-70	Muy Bueno	70-55	Bueno	55-40	Regular	40-25	Malo	25-10	Muy Malo	10-0	Fallado
Rango	Clasificación																										
100-85	Excelente																										
85-70	Muy Bueno																										
70-55	Bueno																										
55-40	Regular																										
40-25	Malo																										
25-10	Muy Malo																										
10-0	Fallado																										
CÁLCULO DE CONDICIÓN DEL PAVIMENTO (PCI)																											
N°	Valores deducidos							TOTAL	q	CDV																	
1	16	15	14	13	10	8		76.00	6	38.00																	
2	16	15	14	13	10	2		70.00	5	38.00																	
3	16	15	14	13	2	2		62.00	4	35.00																	
4	16	15	14	2	2	2		51.00	3	32.00																	
5	16	15	2	2	2	2		39.00	2	30.00																	
6	16	2	2	2	2	2		26.00	1	26.00																	
<p>MÁXIMO CVD = 38</p> <p>PCI = 100 - MAX. CVD = 62</p> <p><b>CLASIFICACIÓN = BUENO</b></p>

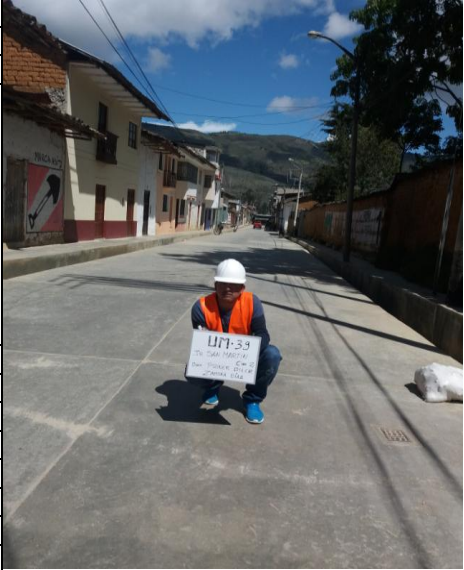
EVALUACIÓN DEL ÍNDICE DE CONDICIÓN DE PAVIMENTO (PCI)																												
Nombre de la vía:		Cuadra	Progresiva inicial:		Tramo y Unidad:			Ubicación:		VISTA DE LA UNIDAD DE MUESTRA (UM) - 39																		
Jr. San Martin		2	0+000		Tramo 01			Celendín - Cajamarca

Evaluado por:		Progresiva final:		Área de muestra:			Fecha:																					
ZAMORA DIAZ, Priner Biler. (Tesista)		0+088.65		22 paños			21/07/2018																					
10.- BLOWUP - BUCKLING 20.- GRIETA DE ESQUINA 30.- LOSA DIVIDIDA 40.- GRIETA DE DURABILIDAD "D" 50.- ESCALA 60.- DAÑO DEL SELLO DE LA JUNTA 70.- DESNIVEL CARRIL / BERMA 80.- GRIETAS LINEALES ( Grietas longitudinales, transversales y diagonales) 90.- PARCHE GRANDE (MAYOR DE 0.45M2) Y ACOMETIDAS DE SERVICIOS PUBLICOS 100.- PARCHE PEQUEÑO (MENOR DE 0.45M2)				110.- PULMIENTOS DE AGREGADOS 120.- POPOUTS 130.- BOMBEO 140.- PUNZONAMIENTO 150.- CRUCE DE VÍA FÉRREA 160.- DESCONCHAMIENTO, MAPA DE GRIETAS, CRAQUELADO 170.- GRIETA DE RETRACCION 180.- DESCASCAMIENTO DE ESQUINA 190.- DESCASCAMIENTO DE JUNTA																								
Código de Falla	Severidad	Cantidad						Total	Densidad %			Valor deducido (q)																
160	H	1	1					2.00	11.76			21.00																
160	M	1	1	1				3.00	17.65			15.00																
160	L	1	1	1	1	1		5.00	29.41			7.00																
140	H	1	1					2.00	11.76			25.00																
90	H	1	1					2.00	11.76			20.00																
90	M	1	1	1				3.00	17.65	10.00																		
								<b>Tota VD=</b>		<b>98</b>																		
<p>Número de deducidos &gt; 2q = 6</p> <p>Valor deducido más alto (HDVi) = 25</p> <p>N° Admisible máximo de deducidos (mi) = 7.89</p> <div style="border: 1px solid black; padding: 5px; display: inline-block;"> <math display="block">mi = 1.00 + \frac{9}{89}(100 - HDVi)</math> </div>

Rango	Clasificación	100-85	Excelente	85-70	Muy Bueno	70-55	Bueno	55-40	Regular	40-25	Malo	25-10	Muy Malo	10-0	Fallado
Rango	Clasificación																											
100-85	Excelente																											
85-70	Muy Bueno																											
70-55	Bueno																											
55-40	Regular																											
40-25	Malo																											
25-10	Muy Malo																											
10-0	Fallado																											
CÁLCULO DE CONDICIÓN DEL PAVIMENTO (PCI)																												
N°	Valores deducidos							TOTAL	q	CDV																		
1	25	21	20	15	10	7		98.00	6	50.00																		
2	25	21	20	15	10	2		93.00	5	49.00																		
3	25	21	20	15	2	2		85.00	4	48.00																		
4	25	21	20	2	2	2		72.00	3	46.00																		
5	25	21	2	2	2	2		54.00	2	41.00																		
6	25	2	2	2	2	2		35.00	1	34.00																		
<p>MÁXIMO CVD = 50</p> <p>PCI = 100 - MAX. CVD = 50</p> <p><b>CLASIFICACIÓN = REGULAR</b></p>

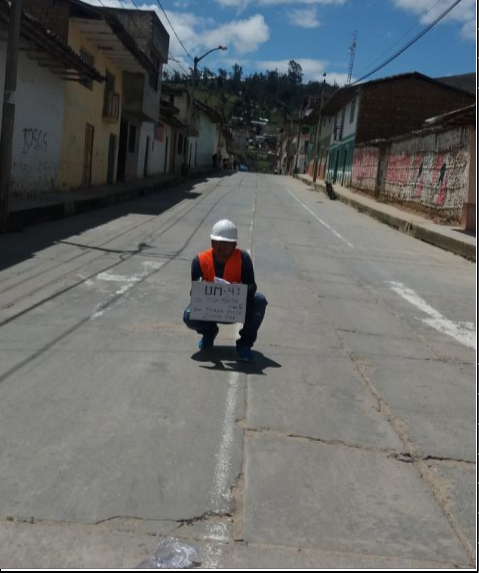
UNIVERSIDAD NACIONAL DE CAJAMARCA											VISTA DE LA UNIDAD DE MUESTRA (UM) - 41	
EVALUACIÓN DEL ÍNDICE DE CONDICIÓN DE PAVIMENTO (PCI)												
<b>Nombre de la vía:</b>		<b>Cuadra</b>	<b>Progresiva inicial:</b>		<b>Tramo y Unidad:</b>			<b>Ubicación:</b>

Jr. San Martín		6	0+000		Tramo 03			Celendín - Cajamarca				
<b>Evaluado por:</b>			<b>Progresiva final:</b>		<b>Área de muestra:</b>		<b>Fecha:</b>					
ZAMORA DIAZ, Priner Biler. (Tesista)			0+085.93		20 paños		21/07/2018

100-85	Excelente
											85-70	Muy Bueno
											70-55	Bueno
											55-40	Regular
											40-25	Malo
											25-10	Muy Malo
											10-0	Fallado
CÁLCULO DE CONDICIÓN DEL PAVIMENTO (PCI)											<b>MÁXIMO CVD = 67</b> <b>PCI = 100 - MAX. CVD = 33</b> <b>CLASIFICACIÓN = MALO</b>	
Nº	Valores deducidos						TOTAL	q	CDV			
1	34	32	28	26			120.00	4	67.00			
2	34	32	28	2			96.00	3	60.00			
3	34	32	2	2			70.00	2	51.00			
4	34	2	2	2			40.00	1	40.00			
5

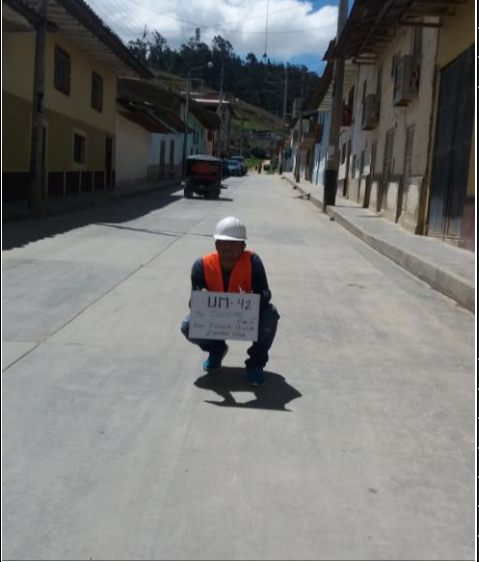
EVALUACIÓN DEL ÍNDICE DE CONDICIÓN DE PAVIMENTO (PCI)																												
Nombre de la vía:		Cuadra	Progresiva inicial:		Tramo y Unidad:			Ubicación:		VISTA DE LA UNIDAD DE MUESTRA (UM) - 42																		
Jr. Sucre		2	0+000		Tramo 01			Celendín - Cajamarca

Evaluado por:		Progresiva final:		Área de muestra:		Fecha:																						
ZAMORA DIAZ, Priner Biler. (Tesista)		0+084.62		20		21/07/2018																						
10.- BLOWUP - BUCKLING 20.- GRIETA DE ESQUINA 30.- LOSA DIVIDIDA 40.- GRIETA DE DURABILIDAD "D" 50.- ESCALA 60.- DAÑO DEL SELLO DE LA JUNTA 70.- DESNIVEL CARRIL / BERMA 80.- GRIETAS LINEALES ( Grietas longitudinales, transversales y diagonales) 90.- PARCHE GRANDE (MAYOR DE 0.45M2) Y ACOMETIDAS DE SERVICIOS PUBLICOS 100.- PARCHE PEQUEÑO (MENOR DE 0.45M2)				110.- PULIMIENTOS DE AGREGADOS 120.- POPOUTS 130.- BOMBEO 140.- PUNZONAMIENTO 150.- CRUCE DE VÍA FÉRREA 160.- DESCONCHAMIENTO, MAPA DE GRIETAS, CRAQUELADO 170.- GRIETA DE RETRACCION 180.- DESCASCARAMIENTO DE ESQUINA 190.- DESCASCARAMIENTO DE JUNTA																								
Código de Falla	Severidad	Cantidad					Total	Densidad %	Valor deducido (q)																			
90	H	1	1	1			3.00	20.00	30.00																			
90	M	1	1				2.00	13.33	10.00																			
140	M	1	1	1			3.00	20.00	14.00																			
190	H	1	1	1	1		4.00	26.67	30.00																			
190	M	1	1	1			3.00	20.00	8.00																			
							<b>Tota VD=</b>		<b>92</b>																			
<p>Número de deducidos &gt; 2q = 5</p> <p>Valor deducido más alto (HDVi) = 30</p> <p>Nº Admisible máximo de deducidos (mi) = 7.43</p> <div style="border: 1px solid black; padding: 5px; display: inline-block;"> <math display="block">mi = 1.00 + \frac{9}{89}(100 - HDVi)</math> </div>

Rango	Clasificación	100-85	<i>Excelente</i>	85-70	<i>Muy Bueno</i>	70-55	<i>Bueno</i>	55-40	<i>Regular</i>	40-25	<i>Malo</i>	25-10	<i>Muy Malo</i>	10-0	<i>Fallado</i>
Rango	Clasificación																											
100-85	<i>Excelente</i>																											
85-70	<i>Muy Bueno</i>																											
70-55	<i>Bueno</i>																											
55-40	<i>Regular</i>																											
40-25	<i>Malo</i>																											
25-10	<i>Muy Malo</i>																											
10-0	<i>Fallado</i>																											
CÁLCULO DE CONDICIÓN DEL PAVIMENTO (PCI)																												
Nº	Valores deducidos					TOTAL	q	CDV																				
1	30	30	14	10	8	92.00	5	49.00																				
2	30	30	14	10	2	86.00	4	48.00																				
3	30	30	14	2	2	78.00	3	48.00																				
4	30	30	2	2	2	66.00	2	49.00																				
5	30	2	2	2	2	38.00	1	38.00																				
								MÁXIMO CVD =		49																		
								PCI = 100 - MAX. CVD =		51																		
								CLASIFICACIÓN =		<b>REGULAR</b>

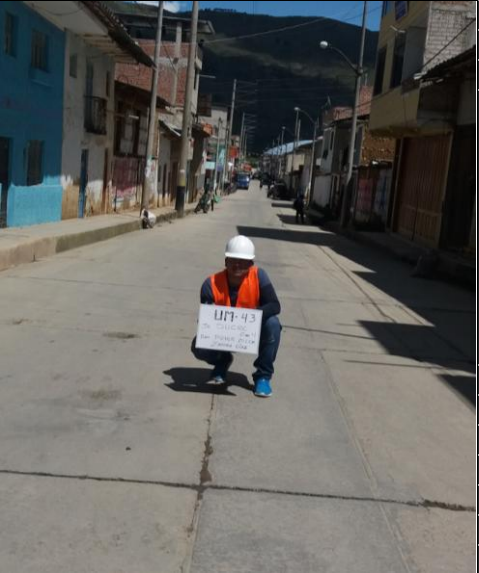
EVALUACIÓN DEL ÍNDICE DE CONDICIÓN DE PAVIMENTO (PCI)																												
Nombre de la vía:		Cuadra	Progresiva inicial:		Tramo y Unidad:			Ubicación:		VISTA DE LA UNIDAD DE MUESTRA (UM) - 43																		
Jr. Sucre		4	0+000		Tramo 02			Celendín - Cajamarca

Evaluado por:		Progresiva final:		Área de muestra:		Fecha:																						
ZAMORA DIAZ , Priner Biler. (Tesista)		0+080.20		22		21/07/2018																						
10.- BLOWUP - BUCKLING 20.- GRIETA DE ESQUINA 30.- LOSA DIVIDIDA 40.- GRIETA DE DURABILIDAD "D" 50.- ESCALA 60.- DAÑO DEL SELLO DE LA JUNTA 70.- DESNIVEL CARRIL / BERMA 80.- GRIETAS LINEALES ( Grietas longitudinales, transversales y diagonales) 90.- PARCHE GRANDE (MAYOR DE 0.45M2) Y ACOMETIDAS DE SERVICIOS PUBLICOS 100.- PARCHE PEQUEÑO (MENOR DE 0.45M2)				110.- PULIMIENTOS DE AGREGADOS 120.- POPOUTS 130.- BOMBEO 140.- PUNZONAMIENTO 150.- CRUCE DE VÍA FÉRREA 160.- DESCONCHAMIENTO, MAPA DE GRIETAS, CRAQUELADO 170.- GRIETA DE RETRACCION 180.- DESCASCARAMIENTO DE ESQUINA 190.- DESCASCARAMIENTO DE JUNTA																								
Código de Falla	Severidad	Cantidad						Total	Densidad %			Valor deducido (q)																
90	H	1	1					2.00	16.67			28.00																
90	M	1	1	1	1			4.00	33.33			22.00																
190	H	1	1					2.00	16.67			21.00																
190	M	1	1	1	1			4.00	33.33			14.00																
							<b>Tota VD=</b>		<b>85</b>																			
<p>Número de deducidos &gt; 2q = 4</p> <p>Valor deducido más alto (HDVi) = 28</p> <p>Nº Admisible máximo de deducidos (mi) = 7.61</p> <div style="border: 1px solid black; padding: 5px; display: inline-block;"> <math display="block">mi = 1.00 + \frac{9}{89}(100 - HDVi)</math> </div>

Rango	Clasificación	100-85	<i>Excelente</i>	85-70	<i>Muy Bueno</i>	70-55	<i>Bueno</i>	55-40	<i>Regular</i>	40-25	<i>Malo</i>	25-10	<i>Muy Malo</i>	10-0	<i>Fallado</i>
Rango	Clasificación																											
100-85	<i>Excelente</i>																											
85-70	<i>Muy Bueno</i>																											
70-55	<i>Bueno</i>																											
55-40	<i>Regular</i>																											
40-25	<i>Malo</i>																											
25-10	<i>Muy Malo</i>																											
10-0	<i>Fallado</i>																											
CÁLCULO DE CONDICIÓN DEL PAVIMENTO (PCI)																												
Nº	Valores deducidos						TOTAL	q	CDV																			
1	28	22	21	14			85.00	4	49.00																			
2	28	22	21	2			73.00	3	46.00																			
3	28	22	2	2			54.00	2	41.00																			
4	28	2	2	2			34.00	1	34.00																			
5																												
<p>MÁXIMO CVD = 49</p> <p>PCI = 100 - MAX. CVD = 51</p> <p>CLASIFICACIÓN = <b>REGULAR</b></p>

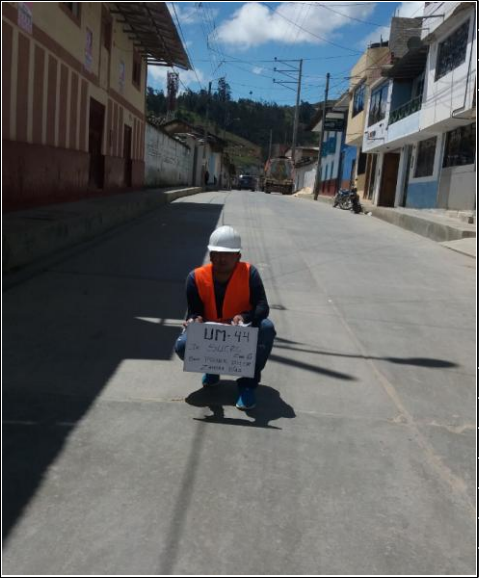
EVALUACIÓN DEL ÍNDICE DE CONDICIÓN DE PAVIMENTO (PCI)																												
Nombre de la vía:		Cuadra	Progresiva inicial:		Tramo y Unidad:			Ubicación:		VISTA DE LA UNIDAD DE MUESTRA (UM) - 44																		
Jr. Sucre		6	0+000		Tramo 03			Celendín - Cajamarca

Evaluado por:		Progresiva final:		Área de muestra:		Fecha:																						
ZAMORA DIAZ, Priner Biler. (Tesista)		0+191.60		20		21/07/2018																						
10.- BLOWUP - BUCKLING 20.- GRIETA DE ESQUINA 30.- LOSA DIVIDIDA 40.- GRIETA DE DURABILIDAD "D" 50.- ESCALA 60.- DAÑO DEL SELLO DE LA JUNTA 70.- DESNIVEL CARRIL / BERMA 80.- GRIETAS LINEALES ( Grietas longitudinales, transversales y diagonales) 90.- PARCHE GRANDE (MAYOR DE 0.45M2) Y ACOMETIDAS DE SERVICIOS PUBLICOS 100.- PARCHE PEQUEÑO (MENOR DE 0.45M2)				110.- PULIMIENTOS DE AGREGADOS 120.- POPOUTS 130.- BOMBEO 140.- PUNZONAMIENTO 150.- CRUCE DE VÍA FÉRREA 160.- DESCONCHAMIENTO, MAPA DE GRIETAS, CRAQUELADO 170.- GRIETA DE RETRACCION 180.- DESCASCARAMIENTO DE ESQUINA 190.- DESCASCARAMIENTO DE JUNTA																								
Código de Falla	Severidad	Cantidad					Total	Densidad %	Valor deducido (q)																			
90	H	1	1	1			3.00	20.00	30.00																			
90	M	1	1	1			3.00	20.00	12.00																			
110	H	1	1	1			3.00	20.00	4.00																			
190	M	1	1	1	1		4.00	26.67	12.00																			
190	H	1	1				2.00	13.33	20.00																			
							<b>Tota VD=</b>		<b>78</b>																			
<p>Número de deducidos &gt; 2q = 5</p> <p>Valor deducido más alto (HDVi) = 30</p> <p>N° Admisible máximo de deducidos (mi) = 7.43</p> <div style="border: 1px solid black; padding: 5px; display: inline-block;"> <math display="block">mi = 1.00 + \frac{9}{89}(100 - HDVi)</math> </div>

Rango	Clasificación	100-85	Excelente	85-70	Muy Bueno	70-55	Bueno	55-40	Regular	40-25	Malo	25-10	Muy Malo	10-0	Fallado
Rango	Clasificación																											
100-85	Excelente																											
85-70	Muy Bueno																											
70-55	Bueno																											
55-40	Regular																											
40-25	Malo																											
25-10	Muy Malo																											
10-0	Fallado																											
CÁLCULO DE CONDICIÓN DEL PAVIMENTO (PCI)																												
N°	Valores deducidos					TOTAL	q	CDV																				
1	30	20	12	12	4	78.00	5	42.00																				
2	30	20	12	12	2	76.00	4	44.00																				
3	30	20	12	2	2	66.00	3	42.00																				
4	30	20	2	2	2	56.00	2	42.00																				
5	30	2	2	2	2	38.00	1	38.00																				
										MÁXIMO CVD = 44																		
										PCI = 100 - MAX. CVD = 56																		
										CLASIFICACIÓN = <b>REGULAR</b>

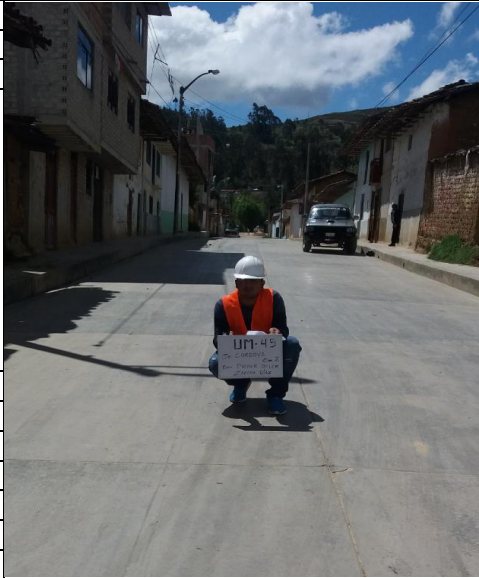
EVALUACIÓN DEL ÍNDICE DE CONDICIÓN DE PAVIMENTO (PCI)																											
Nombre de la vía:		Cuadra	Progresiva inicial:		Tramo y Unidad:			Ubicación:		VISTA DE LA UNIDAD DE MUESTRA (UM) - 45																	
Jr. Cordova		2	0+000		Tramo 01			Celendín - Cajamarca

Evaluado por:		Progresiva final:		Área de muestra:		Fecha:																					
ZAMORA DIAZ, Priner Biler. (Tesista)		0+191.60		20		21/07/2018																					
10.- BLOWUP - BUCKLING 20.- GRIETA DE ESQUINA 30.- LOSA DIVIDIDA 40.- GRIETA DE DURABILIDAD "D" 50.- ESCALA 60.- DAÑO DEL SELLO DE LA JUNTA 70.- DESNIVEL CARRIL / BERMA 80.- GRIETAS LINEALES ( Grietas longitudinales, transversales y diagonales) 90.- PARCHE GRANDE (MAYOR DE 0.45M2) Y ACOMETIDAS DE SERVICIOS PUBLICOS 100.- PARCHE PEQUEÑO (MENOR DE 0.45M2)				110.- PULIMIENTOS DE AGREGADOS 120.- POPOUTS 130.- BOMBEO 140.- PUNZONAMIENTO 150.- CRUCE DE VÍA FÉRREA 160.- DESCONCHAMIENTO, MAPA DE GRIETAS, CRAQUELADO 170.- GRIETA DE RETRACCION 180.- DESCASCARAMIENTO DE ESQUINA 190.- DESCASCARAMIENTO DE JUNTA																							
Código de Falla	Severidad	Cantidad				Total	Densidad %	Valor deducido (q)																			
90	H	1	1			2.00	16.67	32.00																			
90	M	1	1	1	1	4.00	33.33	8.00																			
110	M	1	1	1	1	4.00	33.33	6.00																			
110	L	1	1			2.00	16.67	30.00																			
						<b>Tota VD=</b>		<b>76</b>																			
<p>Número de deducidos &gt; 2q = 4</p> <p>Valor deducido más alto (HDVi) = 32</p> <p>N° Admisible máximo de deducidos (mi) = 7.24</p> <div style="border: 1px solid black; padding: 5px; display: inline-block;"> <math display="block">mi = 1.00 + \frac{9}{89}(100 - HDVi)</math> </div>

Rango	Clasificación	100-85	Excelente	85-70	Muy Bueno	70-55	Bueno	55-40	Regular	40-25	Malo	25-10	Muy Malo	10-0	Fallado
Rango	Clasificación																										
100-85	Excelente																										
85-70	Muy Bueno																										
70-55	Bueno																										
55-40	Regular																										
40-25	Malo																										
25-10	Muy Malo																										
10-0	Fallado																										
CÁLCULO DE CONDICIÓN DEL PAVIMENTO (PCI)																											
N°	Valores deducidos					TOTAL	q	CDV																			
1	32	30	8	6		76.00	4	44.00																			
2	32	30	8	2		72.00	3	46.00																			
3	32	30	2	2		66.00	2	48.00																			
4	32	2	2	2		38.00	1	38.00																			
5																											
											MÁXIMO CVD = 48																
											PCI = 100 - MAX. CVD = 52																
											CLASIFICACIÓN = <b>REGULAR</b>

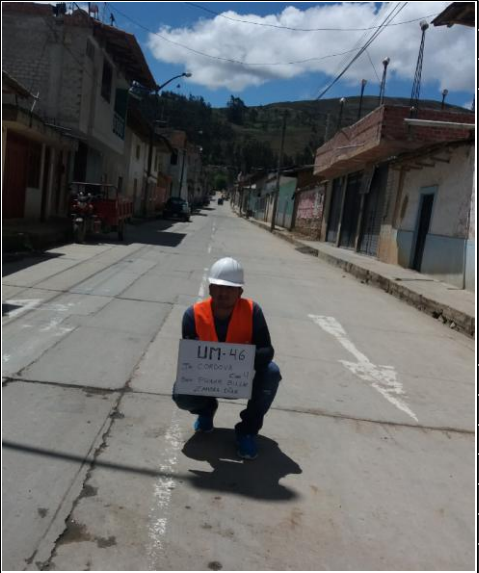
EVALUACIÓN DEL ÍNDICE DE CONDICIÓN DE PAVIMENTO (PCI)																												
Nombre de la vía:		Cuadra	Progresiva inicial:		Tramo y Unidad:			Ubicación:		VISTA DE LA UNIDAD DE MUESTRA (UM) - 46																		
Jr. Cordova		4	0+000		Tramo 02			Celendín - Cajamarca

Evaluado por:		Progresiva final:		Área de muestra:		Fecha:																						
ZAMORA DIAZ , Priner Biler. (Tesista)		0+089.50		21		21/07/2018																						
10.- BLOWUP - BUCKLING 20.- GRIETA DE ESQUINA 30.- LOSA DIVIDIDA 40.- GRIETA DE DURABILIDAD "D" 50.- ESCALA 60.- DAÑO DEL SELLO DE LA JUNTA 70.- DESNIVEL CARRIL / BERMA 80.- GRIETAS LINEALES ( Grietas longitudinales, transversales y diagonales) 90.- PARCHE GRANDE (MAYOR DE 0.45M2) Y ACOMETIDAS DE SERVICIOS PUBLICOS 100.- PARCHE PEQUEÑO (MENOR DE 0.45M2)				110.- PULIMIENTOS DE AGREGADOS 120.- POPOUTS 130.- BOMBEO 140.- PUNZONAMIENTO 150.- CRUCE DE VÍA FÉRREA 160.- DESCONCHAMIENTO, MAPA DE GRIETAS, CRAQUELADO 170.- GRIETA DE RETRACCION 180.- DESCASCARAMIENTO DE ESQUINA 190.- DESCASCARAMIENTO DE JUNTA																								
Código de Falla	Severidad	Cantidad						Total	Densidad %			Valor deducido (q)																
80	H	1	1					2.00	20.00			32.00																
80	M	1	1					2.00	20.00			8.00																
110	M	1	1					2.00	20.00			6.00																
110	H	1	1					2.00	20.00			30.00																
190	M	1	1					2.00	20.00			12.00																
							<b>Tota VD=</b>		<b>88</b>																			
<p>Número de deducidos &gt; 2q = 5</p> <p>Valor deducido más alto (HDVi) = 32</p> <p>Nº Admisible máximo de deducidos (mi) = 7.24</p> <div style="border: 1px solid black; padding: 5px; display: inline-block;"> <math display="block">mi = 1.00 + \frac{9}{89}(100 - HDVi)</math> </div>

Rango	Clasificación	100-85	<i>Excelente</i>	85-70	<i>Muy Bueno</i>	70-55	<i>Bueno</i>	55-40	<i>Regular</i>	40-25	<i>Malo</i>	25-10	<i>Muy Malo</i>	10-0	<i>Fallado</i>
Rango	Clasificación																											
100-85	<i>Excelente</i>																											
85-70	<i>Muy Bueno</i>																											
70-55	<i>Bueno</i>																											
55-40	<i>Regular</i>																											
40-25	<i>Malo</i>																											
25-10	<i>Muy Malo</i>																											
10-0	<i>Fallado</i>																											
CÁLCULO DE CONDICIÓN DEL PAVIMENTO (PCI)																												
Nº	Valores deducidos						TOTAL	q	CDV																			
1	32	30	12	8	6		88.00	5	48.00																			
2	32	30	12	8	2		84.00	4	48.00																			
3	32	30	12	2	2		78.00	3	50.00																			
4	32	30	2	2	2		68.00	2	50.00																			
5	32	2	2	2	2		40.00	1	40.00																			
									MÁXIMO CVD =	50																		
									PCI = 100 - MAX. CVD =	50																		
									CLASIFICACIÓN =	<b>REGULAR</b>

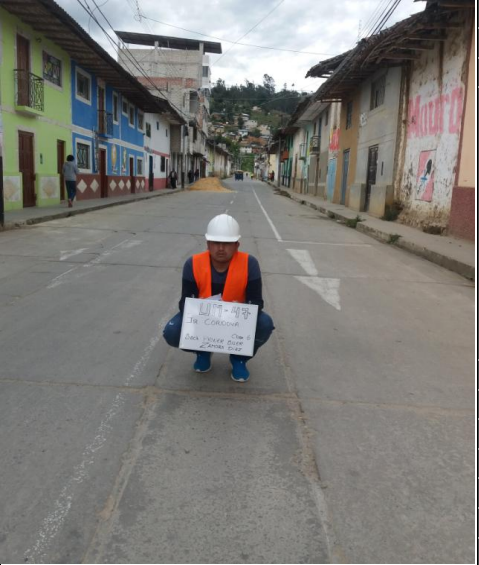
EVALUACIÓN DEL ÍNDICE DE CONDICIÓN DE PAVIMENTO (PCI)																										
Nombre de la vía:		Cuadra	Progresiva inicial:		Tramo y Unidad:			Ubicación:		VISTA DE LA UNIDAD DE MUESTRA (UM) - 47																
Jr. Cordova		6	0+000		Tramo 03			Celendín - Cajamarca

Evaluado por:		Progresiva final:		Área de muestra:		Fecha:																				
ZAMORA DIAZ, Priner Biler. (Tesista)		0+085.93		20		21/07/2018																				
10.- BLOWUP - BUCKLING 20.- GRIETA DE ESQUINA 30.- LOSA DIVIDIDA 40.- GRIETA DE DURABILIDAD "D" 50.- ESCALA 60.- DAÑO DEL SELLO DE LA JUNTA 70.- DESNIVEL CARRIL / BERMA 80.- GRIETAS LINEALES ( Grietas longitudinales, transversales y diagonales) 90.- PARCHE GRANDE (MAYOR DE 0.45M2) Y ACOMETIDAS DE SERVICIOS PUBLICOS 100.- PARCHE PEQUEÑO (MENOR DE 0.45M2)				110.- PULIMIENTOS DE AGREGADOS 120.- POPOUTS 130.- BOMBEO 140.- PUNZONAMIENTO 150.- CRUCE DE VÍA FÉRREA 160.- DESCONCHAMIENTO, MAPA DE GRIETAS, CRAQUELADO 170.- GRIETA DE RETRACCION 180.- DESCASCARAMIENTO DE ESQUINA 190.- DESCASCARAMIENTO DE JUNTA																						
Código de Falla	Severidad	Cantidad						Total	Densidad %			Valor deducido (q)														
90	H	1						1.00	10.00			18.00														
90	M	1	1	1	1			4.00	40.00			28.00														
100	H	1	1					2.00	20.00			10.00														
100	M	1	1	1				3.00	30.00			8.00														
							<b>Tota VD=</b>		<b>64</b>																	
<p>Número de deducidos &gt; 2q = 4</p> <p>Valor deducido más alto (HDVi) = 28</p> <p>N° Admisible máximo de deducidos (mi) = 7.61</p> $mi = 1.00 + \frac{9}{89}(100 - HDVi)$																										
CÁLCULO DE CONDICIÓN DEL PAVIMENTO (PCI)																										
N°	Valores deducidos						TOTAL	q	CDV																	
1	28	18	10	8			64.00	4	36.00																	
2	28	18	10	2			58.00	3	37.00																	
3	28	18	2	2			50.00	2	38.00																	
4	28	2	2	2			34.00	1	34.00																	
5																										
										MÁXIMO CVD =	38															
										PCI = 100 - MAX. CVD =	62															
										<b>CLASIFICACIÓN =</b>	<b>BUENO</b>

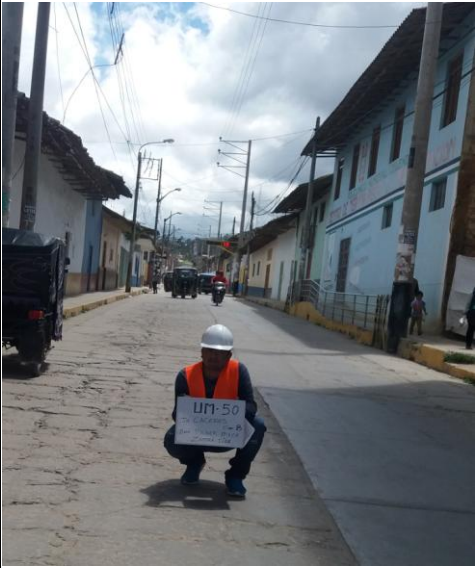
UNIVERSIDAD NACIONAL DE CAJAMARCA											VISTA DE LA UNIDAD DE MUESTRA (UM) - 50		
EVALUACIÓN DEL ÍNDICE DE CONDICIÓN DE PAVIMENTO (PCI)													
<b>Nombre de la vía:</b>		<b>Cuadra</b>	<b>Progresiva inicial:</b>		<b>Tramo y Unidad:</b>			<b>Ubicación:</b>

Jr. Caceres		8	0+000		Tramo 03			Celendín - Cajamarca					
<b>Evaluado por:</b>			<b>Progresiva final:</b>		<b>Área de muestra:</b>		<b>Fecha:</b>						
ZAMORA DIAZ , Priner Biler. (Tesista)			0+084.45		18		21/07/2018

10.- BLOWUP - BUCKLING 20.- GRIETA DE ESQUINA 30.- LOSA DIVIDIDA 40.- GRIETA DE DURABILIDAD "D" 50.- ESCALA 60.- DAÑO DEL SELLO DE LA JUNTA 70.- DESNIVEL CARRIL / BERMA 80.- GRIETAS LINEALES ( Grietas longitudinales, transversales y diagonales) 90.- PARCHE GRANDE (MAYOR DE 0.45M2) Y ACOMETIDAS DE SERVICIOS PUBLICOS 100.- PARCHE PEQUEÑO (MENOR DE 0.45M2)					110.- PULIMIENTOS DE AGREGADOS 120.- POPOUTS 130.- BOMBEO 140.- PUNZONAMIENTO 150.- CRUCE DE VÍA FÉRREA 160.- DESCONCHAMIENTO, MAPA DE GRIETAS, CRAQUELADO 170.- GRIETA DE RETRACCION 180.- DESCASCARAMIENTO DE ESQUINA 190.- DESCASCARAMIENTO DE JUNTA								
<b>Código de Falla</b>	<b>Severidad</b>	<b>Cantidad</b>					<b>Total</b>	<b>Densidad %</b>	<b>Valor deducido (q)</b>				
30	H	1	1	1			3.00	27.27	60.00				
30	M	1	1				2.00	18.18	36.00				
160	H	1					1.00	9.09	20.00				
190	H	1	1	1			3.00	27.27	30.00				
190	M	1	1				2.00	18.18	8.00				
							<b>Tota VD=</b>		<b>154</b>

<p>Número de deducidos &gt; 2q = 5</p> <p>Valor deducido más alto (HDVi) = 60</p> <p>Nº Admisible máximo de deducidos (mi) = 4.67</p> $mi = 1.00 + \frac{9}{89}(100 - HDVi)$											<b>Rango</b>	<b>Clasificación</b>	
											100-85	Excelente	
											85-70	Muy Bueno	
											70-55	Bueno	
											55-40	Regular	
											40-25	Malo	
											25-10	Muy Malo	
											10-0	Fallado	
<b>CÁLCULO DE CONDICIÓN DEL PAVIMENTO (PCI)</b>											<b>MÁXIMO CVD = 80</b>		
<b>Nº</b>	<b>Valores deducidos</b>						<b>TOTAL</b>	<b>q</b>	<b>CDV</b>			<b>PCI = 100 - MAX. CVD = 20</b>	
1	60	36	20	30	8		154.00	5	80.00				
2	60	36	20	30	2		148.00	4	80.00				
3	60	36	20	2	2		120.00	3	72.00				
4	60	36	2	2	2		102.00	2	70.00				
5	60	2	2	2	2		68.00	1	68.00			<b>CLASIFICACIÓN = MUJ MALO</b>

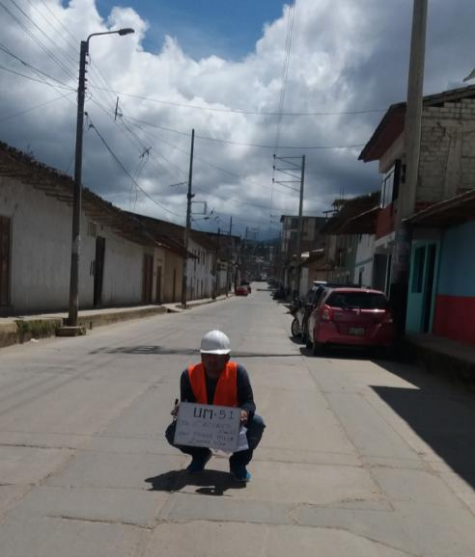
EVALUACIÓN DEL ÍNDICE DE CONDICIÓN DE PAVIMENTO (PCI)																											
Nombre de la vía:		Cuadra	Progresiva inicial:		Tramo y Unidad:			Ubicación:		VISTA DE LA UNIDAD DE MUESTRA (UM) - 51																	
Jr. Caceres		10	0+000		Tramo 04			Celendín - Cajamarca

Evaluado por:		Progresiva final:		Área de muestra:		Fecha:																					
ZAMORA DIAZ, Priner Biler. (Tesista)		0+086.62		20		21/07/2018																					
10.- BLOWUP - BUCKLING 20.- GRIETA DE ESQUINA 30.- LOSA DIVIDIDA 40.- GRIETA DE DURABILIDAD "D" 50.- ESCALA 60.- DAÑO DEL SELLO DE LA JUNTA 70.- DESNIVEL CARRIL / BERMA 80.- GRIETAS LINEALES ( Grietas longitudinales, transversales y diagonales) 90.- PARCHE GRANDE (MAYOR DE 0.45M2) Y ACOMETIDAS DE SERVICIOS PUBLICOS 100.- PARCHE PEQUEÑO (MENOR DE 0.45M2)				110.- PULIMIENTOS DE AGREGADOS 120.- POPOUTS 130.- BOMBEO 140.- PUNZONAMIENTO 150.- CRUCE DE VÍA FÉRREA 160.- DESCONCHAMIENTO, MAPA DE GRIETAS, CRAQUELADO 170.- GRIETA DE RETRACCION 180.- DESCASCARAMIENTO DE ESQUINA 190.- DESCASCARAMIENTO DE JUNTA																							
Código de Falla	Severidad	Cantidad					Total	Densidad %	Valor deducido (q)																		
30	H	1	1	1			3.00	23.08	54.00																		
30	M	1	1				2.00	15.38	32.00																		
180	H	1	1	1			3.00	23.08	14.00																		
180	M	1	1				2.00	15.38	6.00																		
90	H	1	1	1			3.00	23.08	34.00																		
							<b>Tota VD=</b>		<b>140</b>																		
<p>Número de deducidos &gt; 2q = 5</p> <p>Valor deducido más alto (HDVi) = 54</p> <p>Nº Admisible máximo de deducidos (mi) = 5.22</p> $mi = 1.00 + \frac{9}{89}(100 - HDVi)$

Rango	Clasificación	100-85	Excelente	85-70	Muy Bueno	70-55	Bueno	55-40	Regular	40-25	Malo	25-10	Muy Malo	10-0	Fallado
Rango	Clasificación																										
100-85	Excelente																										
85-70	Muy Bueno																										
70-55	Bueno																										
55-40	Regular																										
40-25	Malo																										
25-10	Muy Malo																										
10-0	Fallado																										
CÁLCULO DE CONDICIÓN DEL PAVIMENTO (PCI)																											
Nº	Valores deducidos						TOTAL	q	CDV																		
1	54	34	32	14	6		140.00	5	74.00																		
2	54	34	32	14	2		136.00	4	74.00																		
3	54	34	32	2	2		124.00	3	75.00																		
4	54	34	2	2	2		94.00	2	65.00																		
5	54	2	2	2	2		62.00	1	62.00																		
									MÁXIMO CVD = 75																		
									PCI = 100 - MAX. CVD = 25																		
									CLASIFICACIÓN = <b>MUY MALO</b>

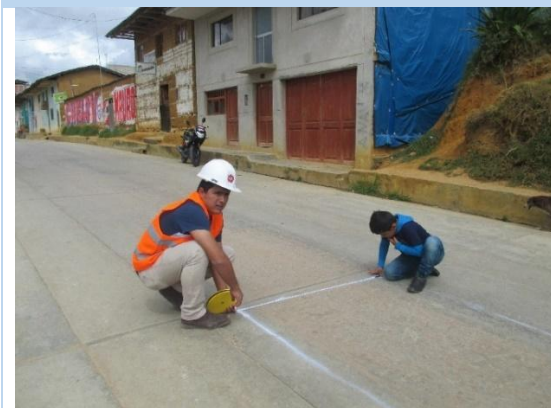
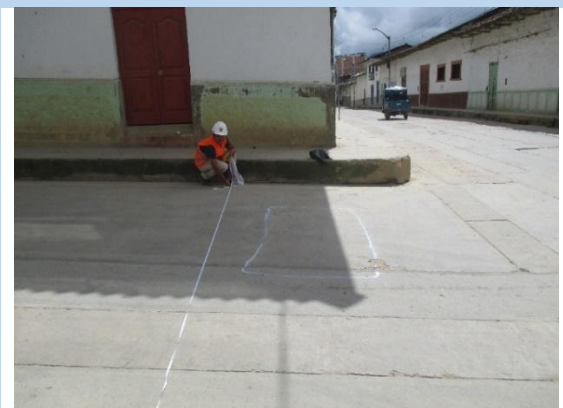
**TIPO DE FALLA:**

**PULIMENTOS DE AGREGADOS**

**NOMBRE DE LA CALLE:**

JR. MOQUEGUA CUADRA N° 05

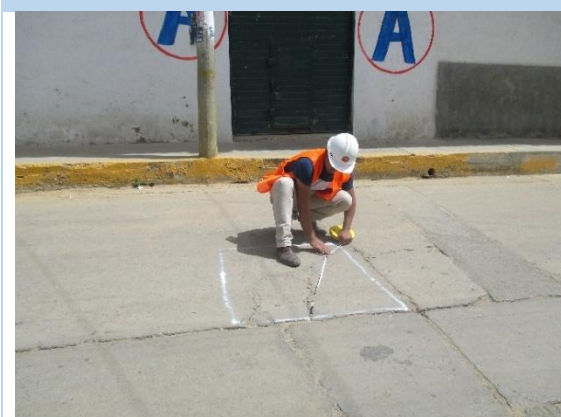
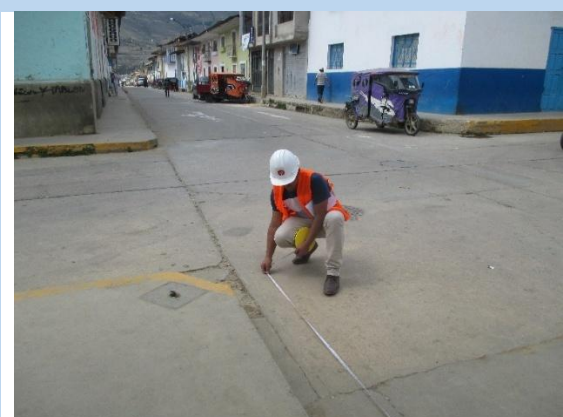
**TIPO DE FALLA:**

**ESCALA**

**NOMBRE DE LA CALLE:**

JR GRAU CUADRA N° 04

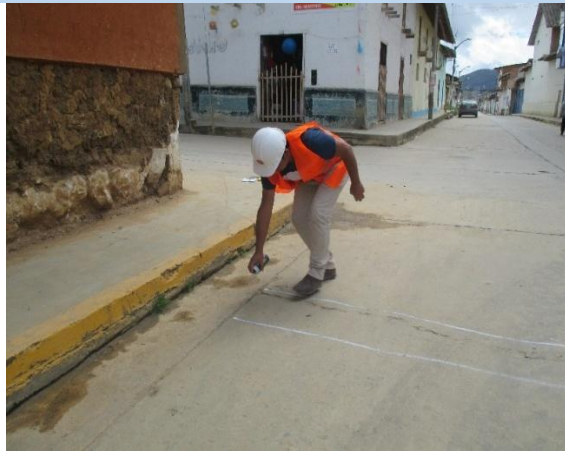
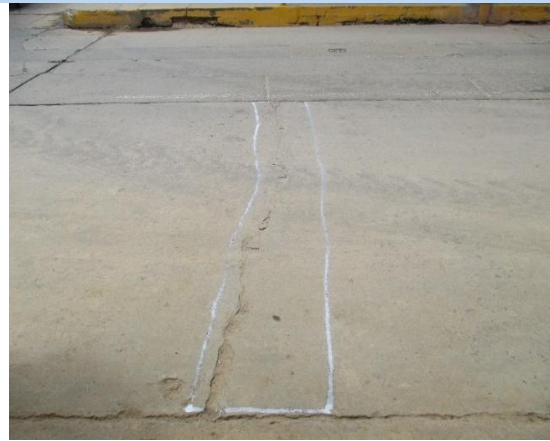
**TIPO DE FALLA:**

**GRIETAS LINEALES**

**NOMBRE DE LA CALLE:**

JR. GRAU CUADRA N° 05

**NIVEL DE SEBERIDAD:**

M

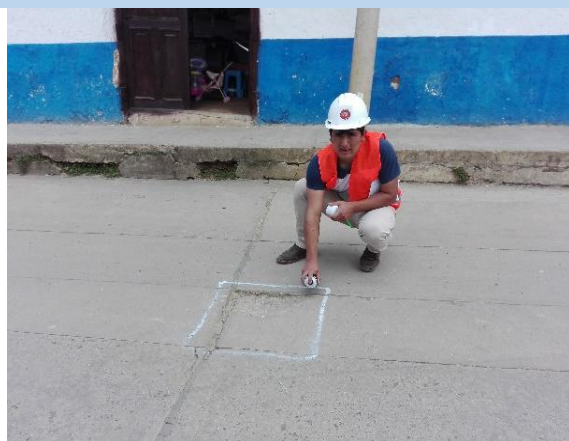
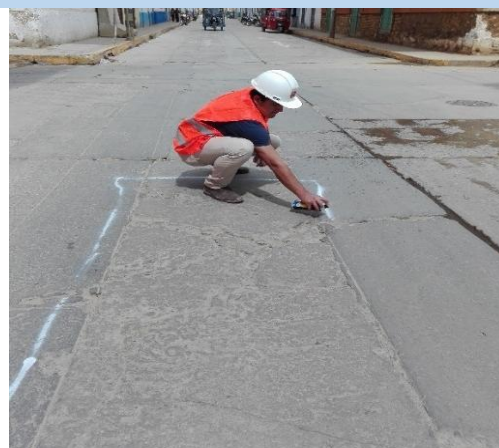
**TIPO DE FALLA:**

**PARCHE GRANDE**

**NOMBRE DE LA CALLE:**

JR. PARDO CUADRA N° 03

**NIVEL DE SEVERIDAD:**

M

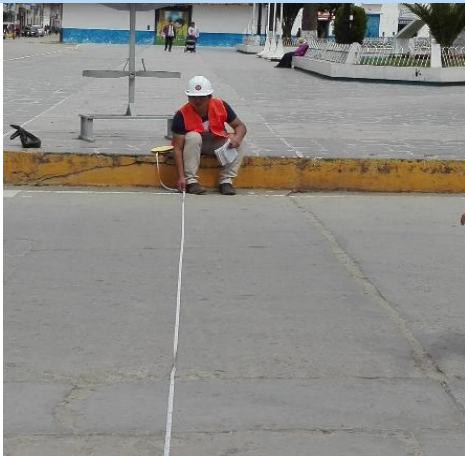
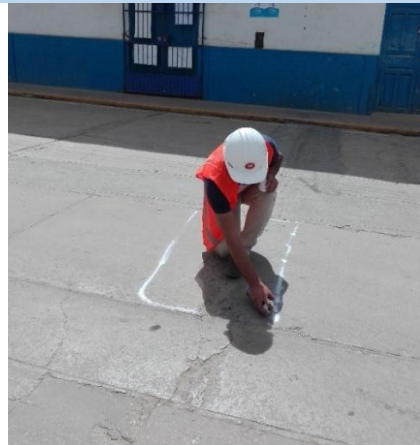
**TIPO DE FALLA:**

**PARCHEO**

**NOMBRE DE LA CALLE:**

JR. UNIÓN CUADRA N° 05

**NIVEL DE SEVERIDAD:**

M

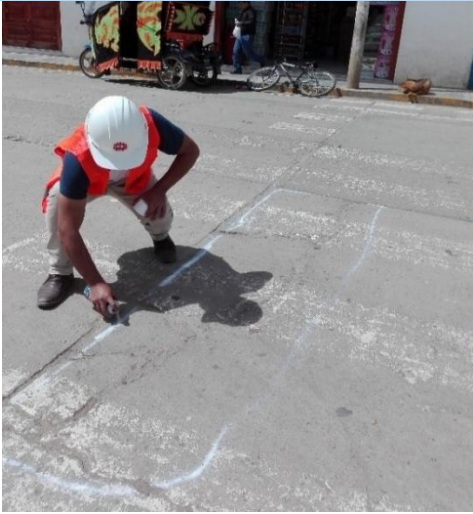
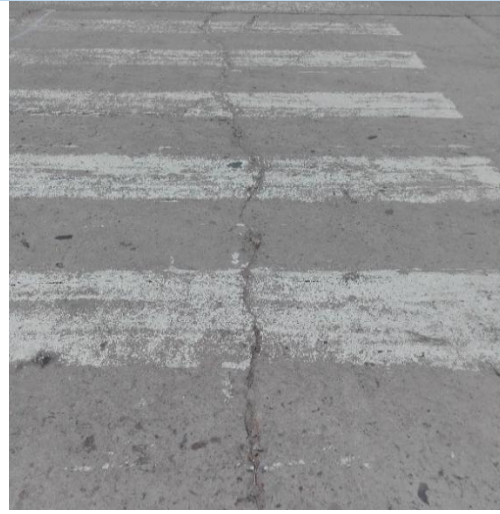
**TIPO DE FALLA:**

**GRITAS LINEALES**

**NOMBRE DE LA CALLE:**

JR. JOSE GALVEZ CUADRA N° 06

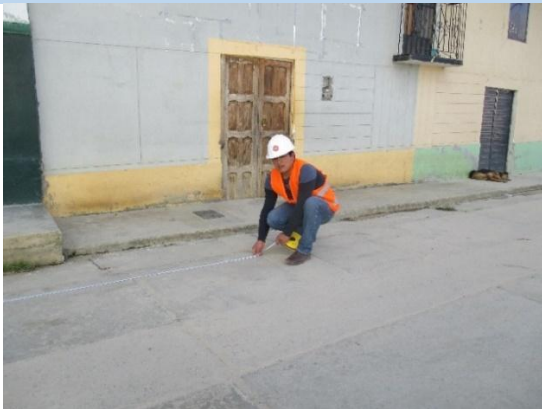
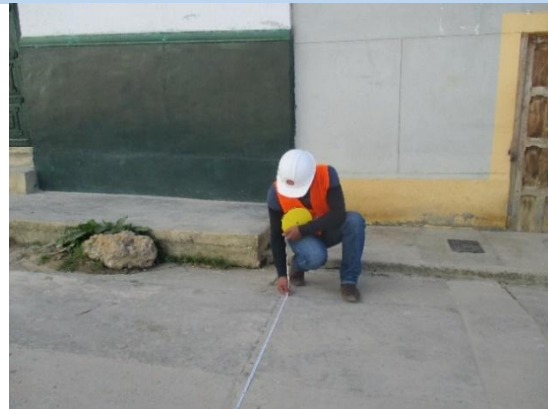
**TIPO DE FALLA:**

**EN LAS JUNTAS**

**NOMBRE DE LA CALLE:**

JR. JUNIN CUADRA N° 04

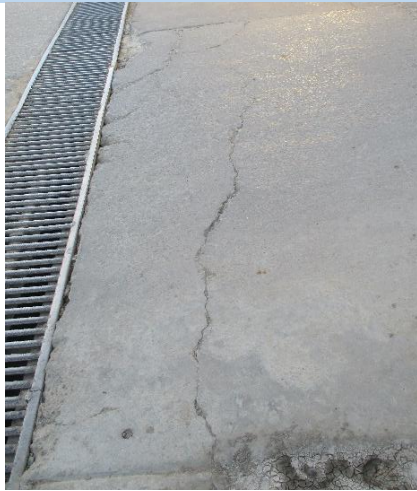
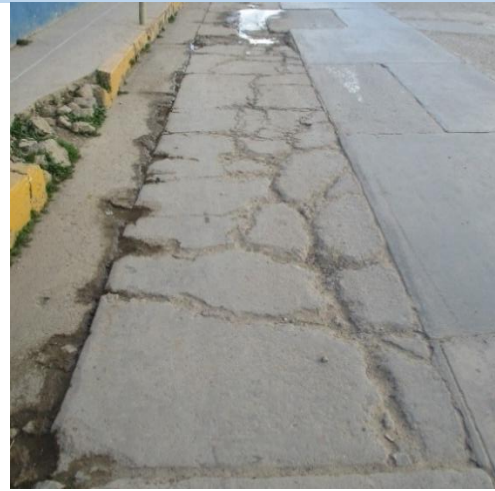
**TIPO DE FALLA:**

**LOSA DIVIDIDA - PARCHEO**

**NOMBRE DE LA CALLE:**

JR. CACERES CUADRA N° 07

**NIVEL DE SEVERIDAD:**

H, M

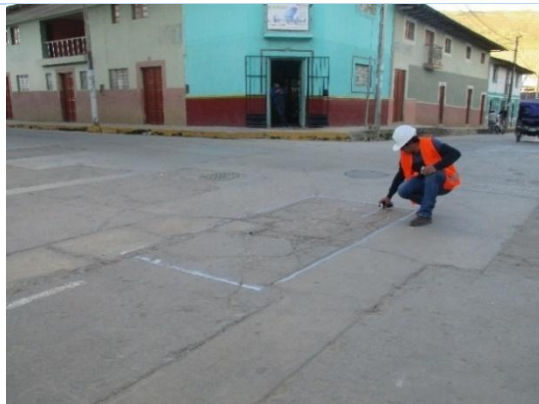
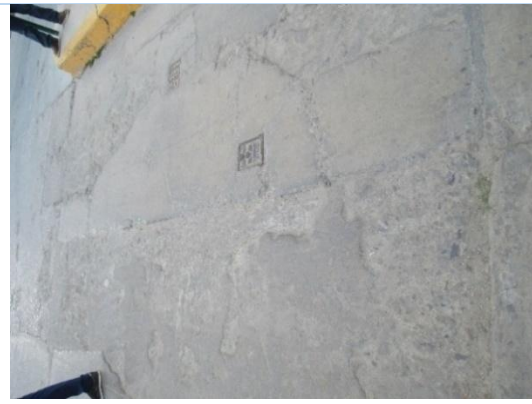
**NOMBRE DE LA CALLE:**

JR. SAN MARTIN CUADRA N° 07
