**NIVEL DE SERVICIO PEATONAL EN LAS CALLES SAN  
MARTÍN, SIMÓN BOLÍVAR Y AVENIDA MARISCAL CASTILLA  
CON VILLANUEVA PINILLOS EN SUS INTERSECCIONES EN  
LA PLAZA DE ARMAS DE LA CIUDAD DE JAÉN, 2023**

TESIS PARA OPTAR EL TÍTULO PROFESIONAL DE INGENIERO CIVIL

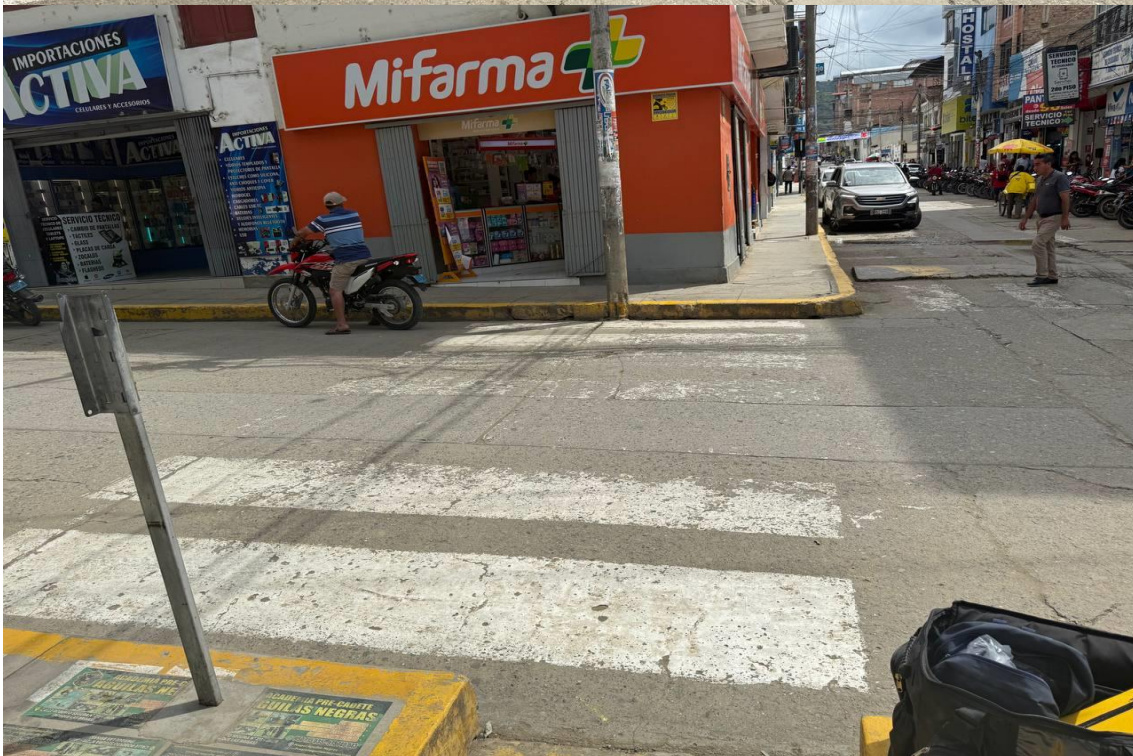
*Fotografía de la intersección Simón Bolívar y Mariscal Castilla*

B. Evaluación de la calle Simón Bolívar con la avenida Mariscal Castilla, cruce peatonal 3 (Simón Bolívar) y cruce peatonal 4 Mariscal Castilla.

- La superficie del cruce presenta fallas estructurales, hundimientos y reparaciones mal ejecutadas, lo que compromete la seguridad y obliga a los peatones a modificar su trayectoria para evitar obstáculos.
- Se evidencia la ausencia de señalización vertical y semafórica específica para peatones, lo que genera inseguridad al momento de cruzar.
- No se cuenta con contenedores de residuos sólidos para que los transeúntes depositen su basura, lo que contribuye a la contaminación ambiental, el desorden en la Plaza de Armas y una mala imagen para los visitantes.
- La rampa del pase peatonal si cumple con las dimensiones mínimas establecido por la normativa vigente.

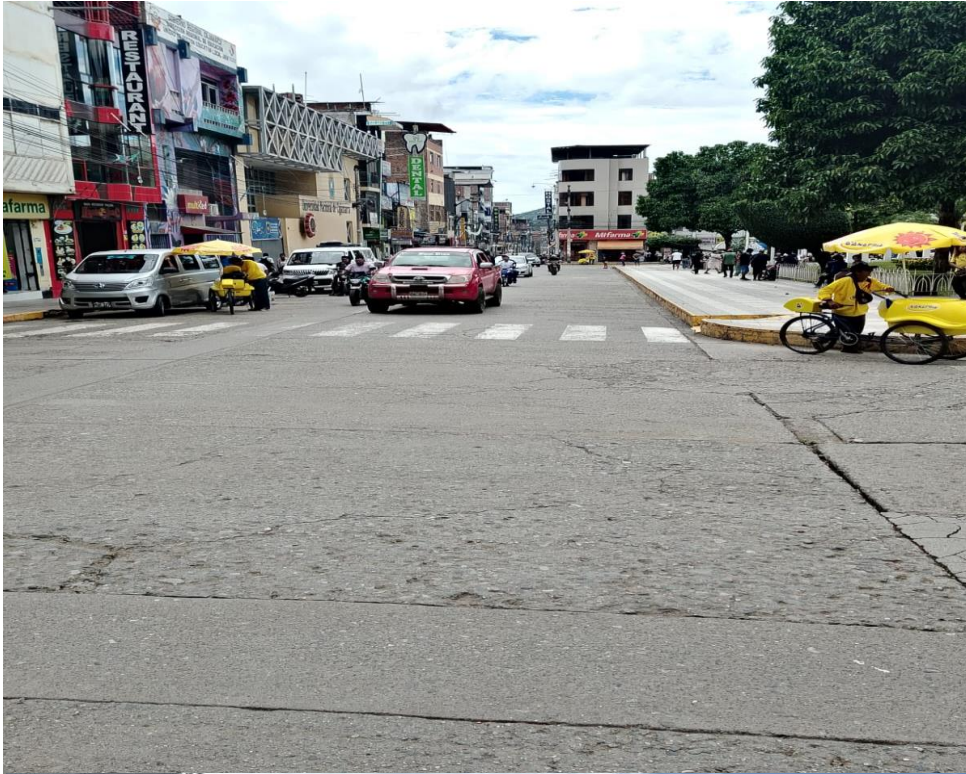
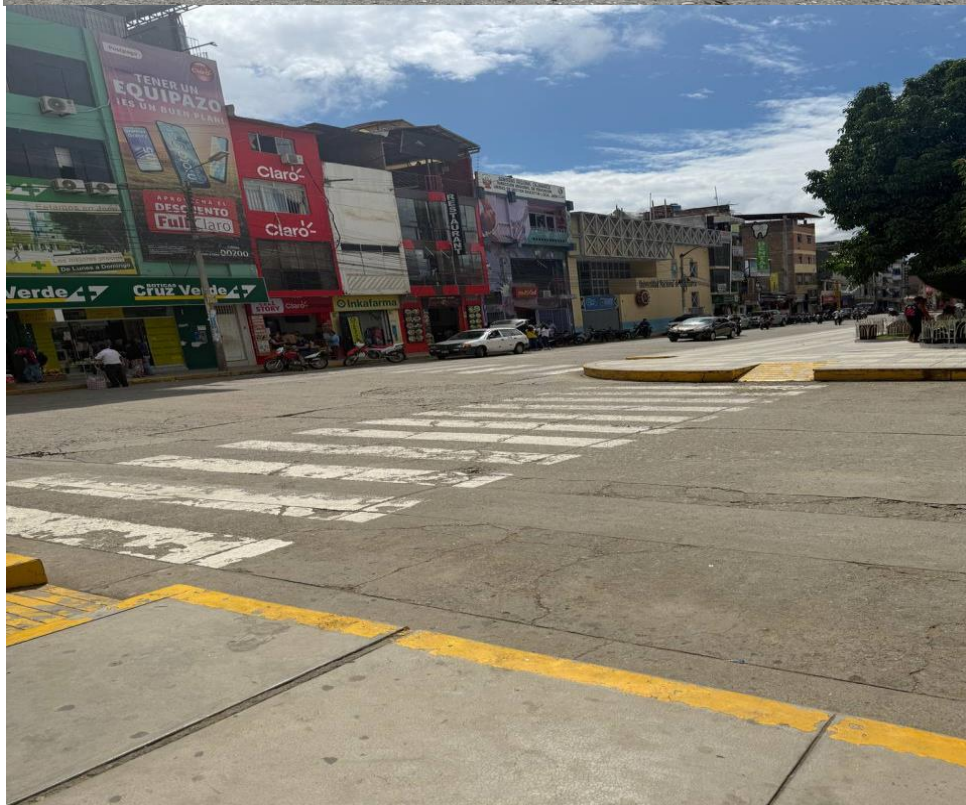
*Fotografía de la Intersección Simón Bolívar y Mariscal Castilla*

C. Evaluación de la calle San Martín con la avenida Mariscal Castilla, cruce peatonal 1 y 2 (San Martín) y cruce peatonal 3 y 4 Mariscal Castilla.

- El cruce peatonal muestra deterioro significativo con grietas, baches y parches irregulares, lo que representa un riesgo de caídas, especialmente para peatones con movilidad reducida.
- Solo se identifica una rampa hacia la Plaza de Armas; no existen rampas que faciliten la conexión entre la calzada y la vereda, afectando la accesibilidad universal.
- No se evidencia señalización vertical ni semaforización peatonal visible, lo que genera incertidumbre y reduce la seguridad al momento de cruzar.
- Se observa un poste de energía eléctrica ubicado en una esquina de la Plaza de Armas, lo cual interfiere con el libre tránsito peatonal y afecta negativamente la estética del entorno. Además, se evidencian grietas en el pavimento rígido.

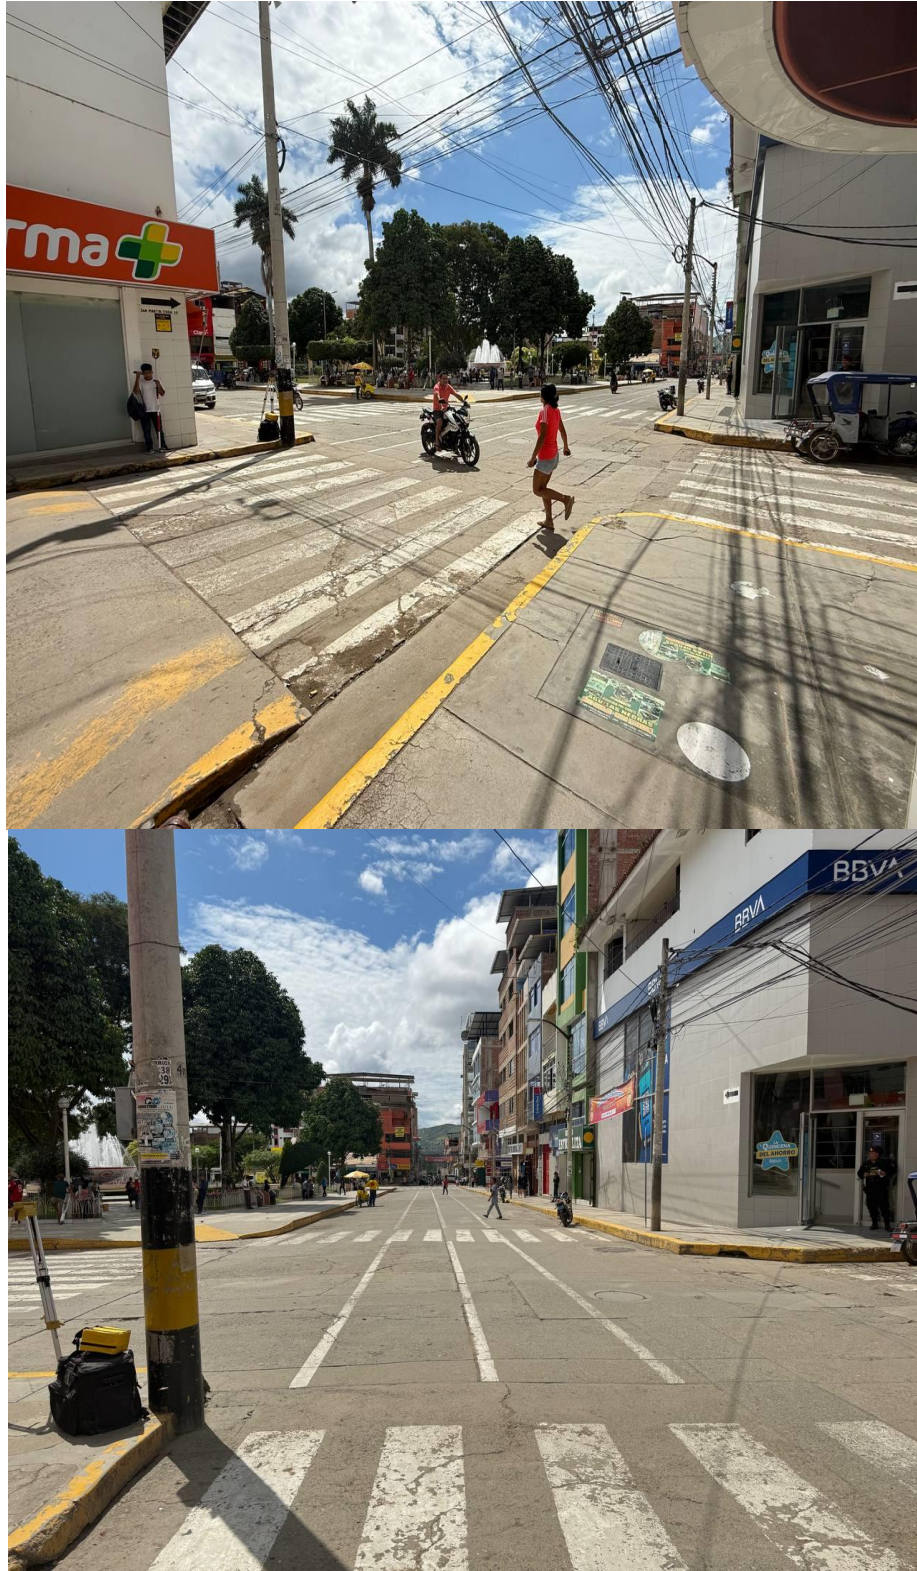
*Fotografía de la Intersección San Martín y Mariscal Castilla*

D. Evaluación de la calle San Martín con la avenida Villanueva Pinillos, cruce peatonal 1 y 2 (San Martín) y cruce peatonal 3 y 4 Villanueva Pinillos

- La calzada presenta deterioro visible como grietas, baches y parches en zonas cercanas al cruce peatonal, afectando la seguridad y comodidad del tránsito peatonal.
- Se evidencia la ausencia de señalización vertical y semafórica específica para peatones, lo que genera inseguridad al momento de cruzar.
- Los bordes de vereda carecen de rampas accesibles, dificultando el tránsito de personas con movilidad reducida, coches y bicicletas.
- No existen reductores de velocidad para los vehículos, lo que incrementa la vulnerabilidad de los peatones al cruzar. Además, la pintura del cruce peatonal en el lado derecho de la calle San Martín se encuentra deteriorada, reduciendo su visibilidad y efectividad.

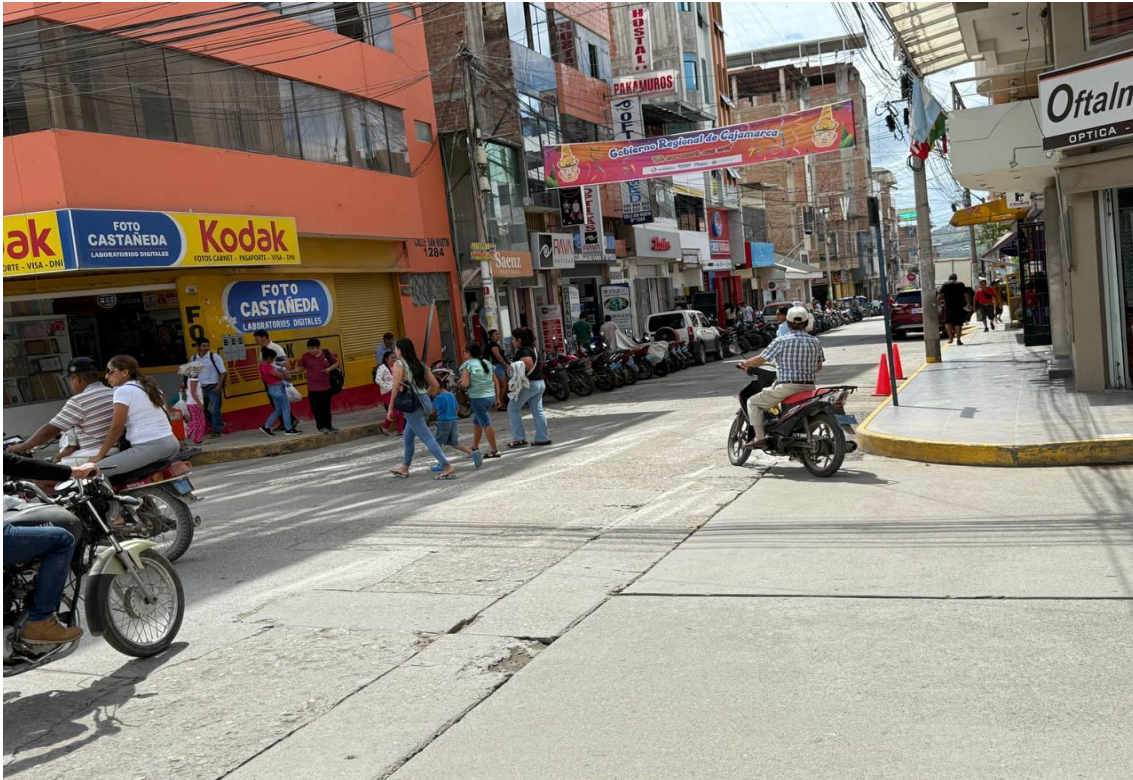
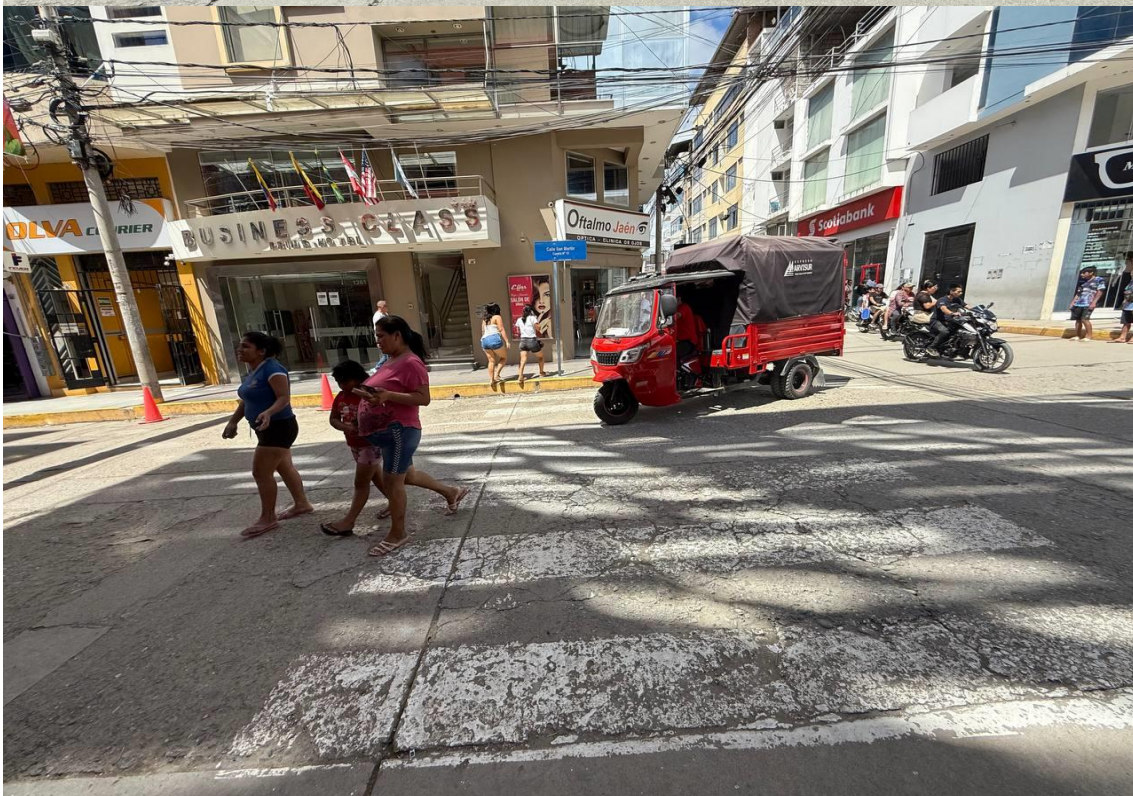
Fotografía de la intersección San Martín y Villanueva Pinillos

#### E. Evaluación de la calle Simón Bolívar con la avenida Villanueva Pinillos

- El cruce peatonal presenta un evidente deterioro en su superficie, caracterizado por la presencia de grietas, baches, fisuras y cortes en el pavimento, estas condiciones afectan negativamente la seguridad vial, incrementando el riesgo de tropiezos, caídas o accidentes, especialmente en personas con movilidad reducida, adultos mayores, niños y usuarios de ayudas técnicas como sillas de ruedas o bastones. Asimismo, el mal estado de la superficie disminuye el confort del desplazamiento peatonal y refleja una deficiente gestión del mantenimiento de la infraestructura urbana.

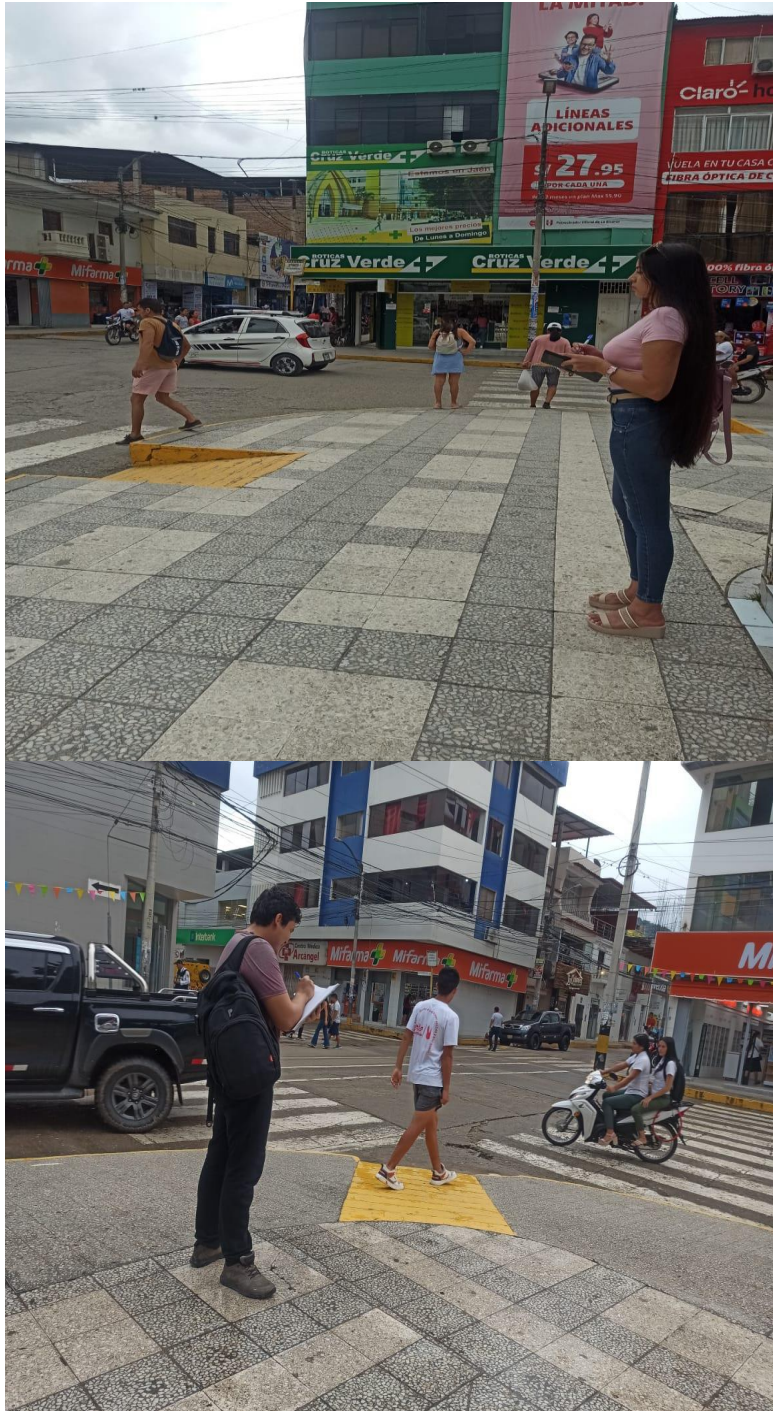
*Aforo peatonal*

Nota: Fotografía del aforo peatonal realizado en la intersección de la calle San Martín (lado derecho), con la avenida Mariscal Castilla.

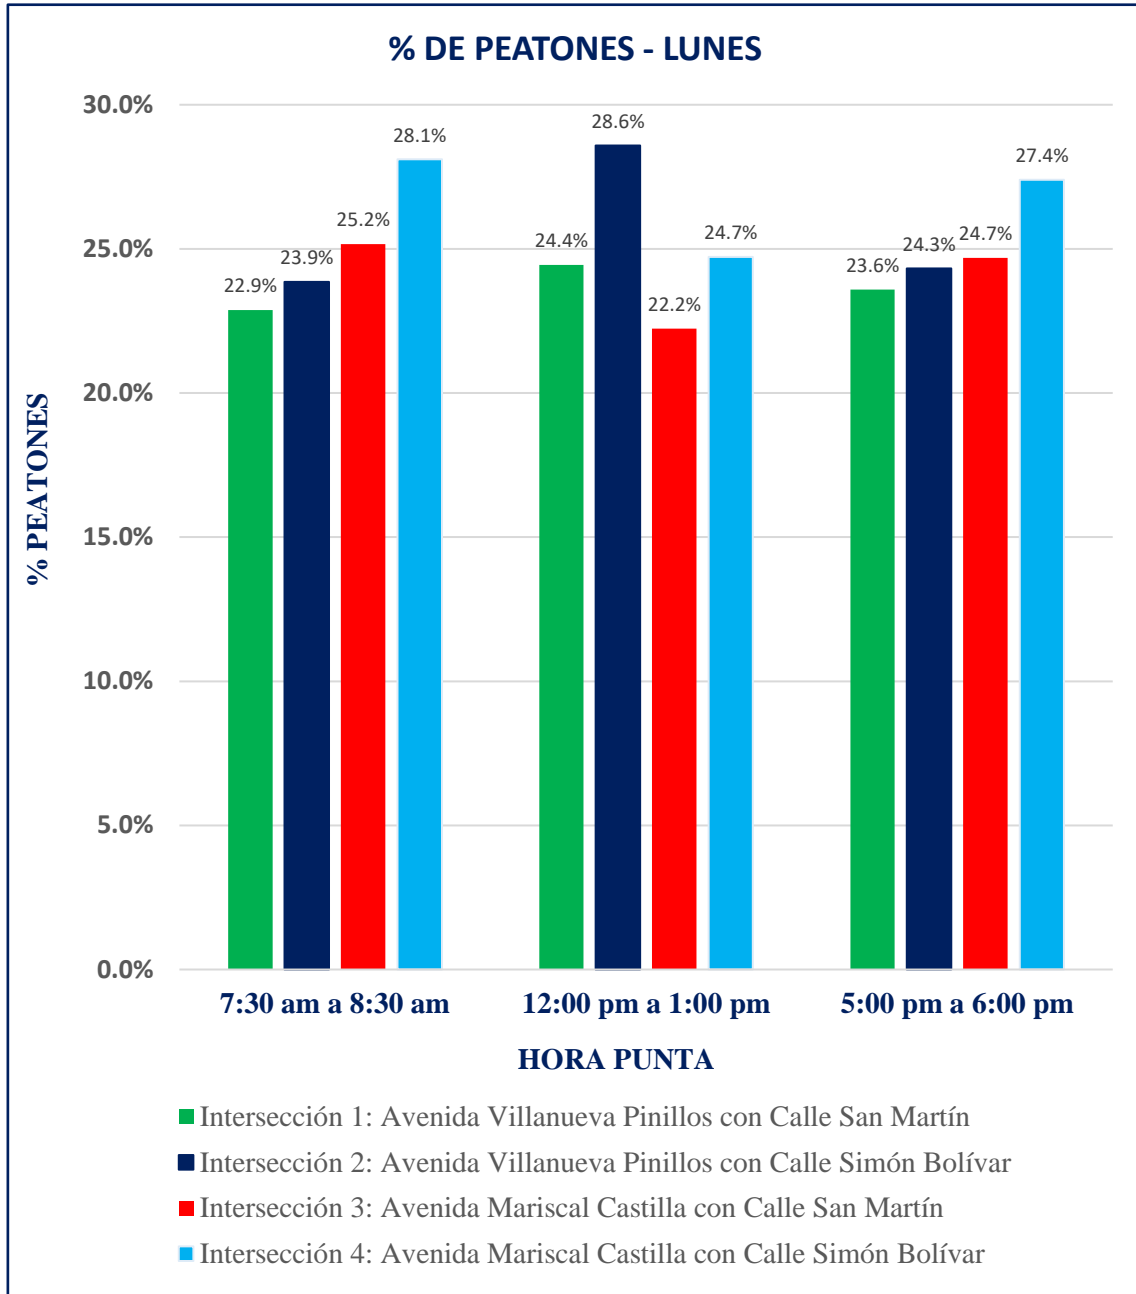
*Distribución peatonal de los días lunes*

Nota: La figura muestra la cantidad en porcentaje que representa los peatones registrados el día lunes 23 de octubre y 06 de noviembre de 2023 en las cuatro intersecciones del área de estudio, durante los horarios de 7:30 am a 8:30 am, 12:00 pm a 1:00 pm y 5:00 pm a 6:00 pm.

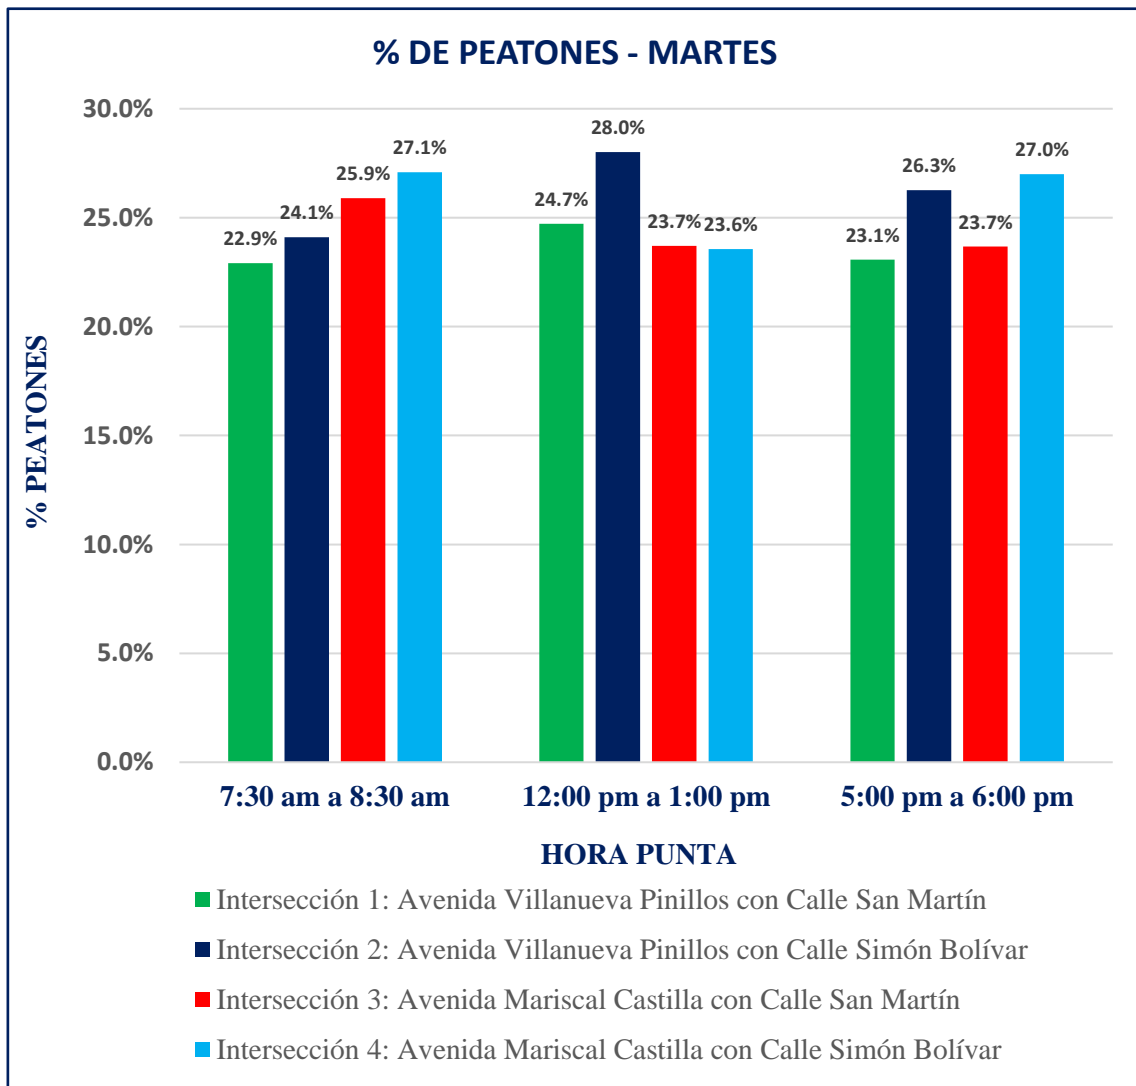
*Distribución peatonal de los días martes*

Nota: La figura muestra la cantidad en porcentaje que representa los peatones registrados el día martes 24 de octubre y 07 de noviembre de 2023 en las cuatro intersecciones del área de estudio, durante los horarios de 7:30 am a 8:30 am, 12:00 pm a 1:00 pm y 5:00 pm a 6:00 pm.

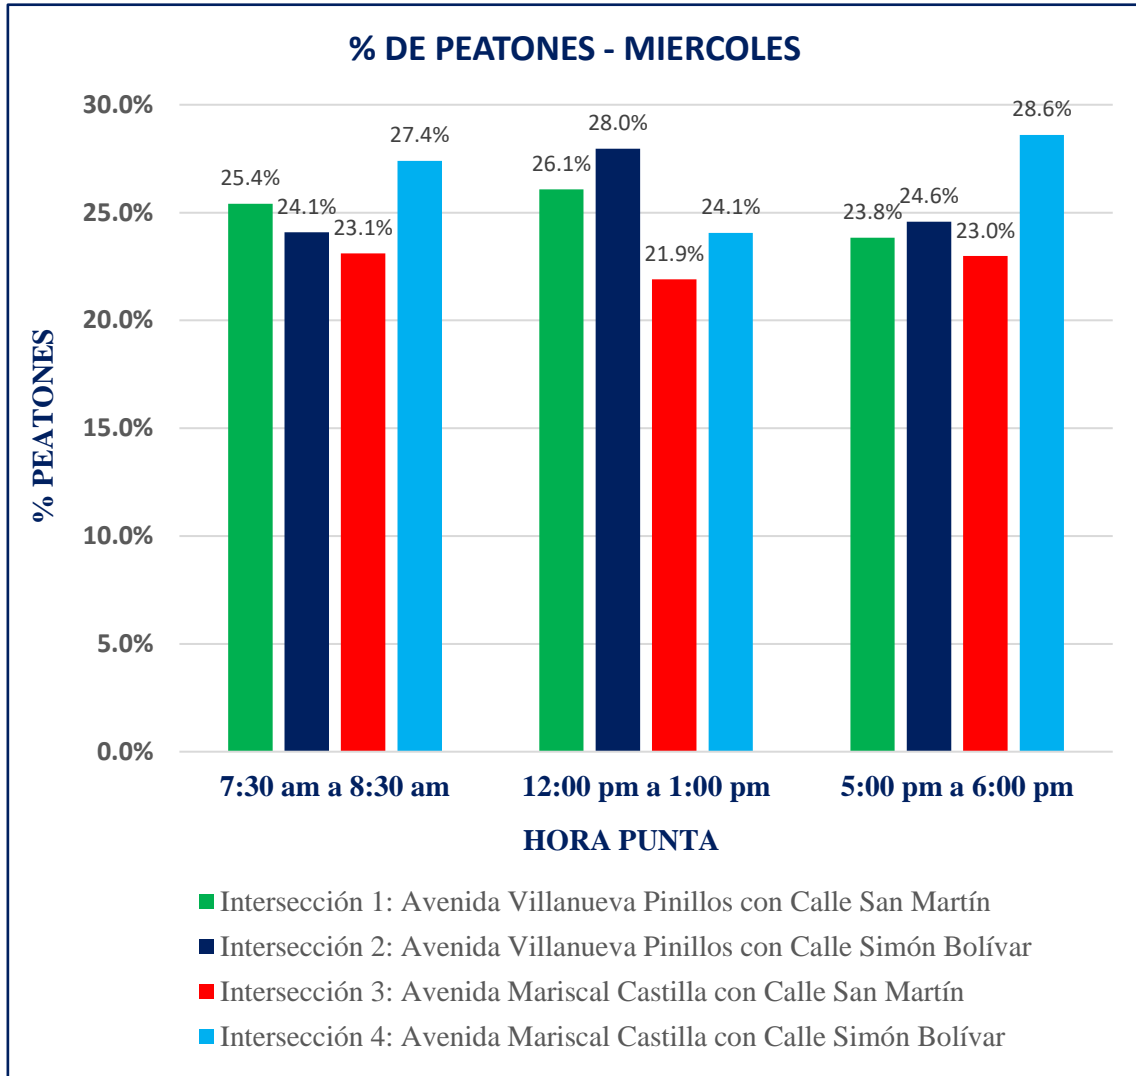
*Distribución peatonal de los días miércoles*

Nota: La figura muestra la cantidad en porcentaje que representa los peatones registrados el día miércoles 25 de octubre y 08 de noviembre de 2023 en las cuatro intersecciones del área de estudio, durante los horarios de 7:30 am a 8:30 am, 12:00 pm a 1:00 pm y 5:00 pm a 6:00 pm.

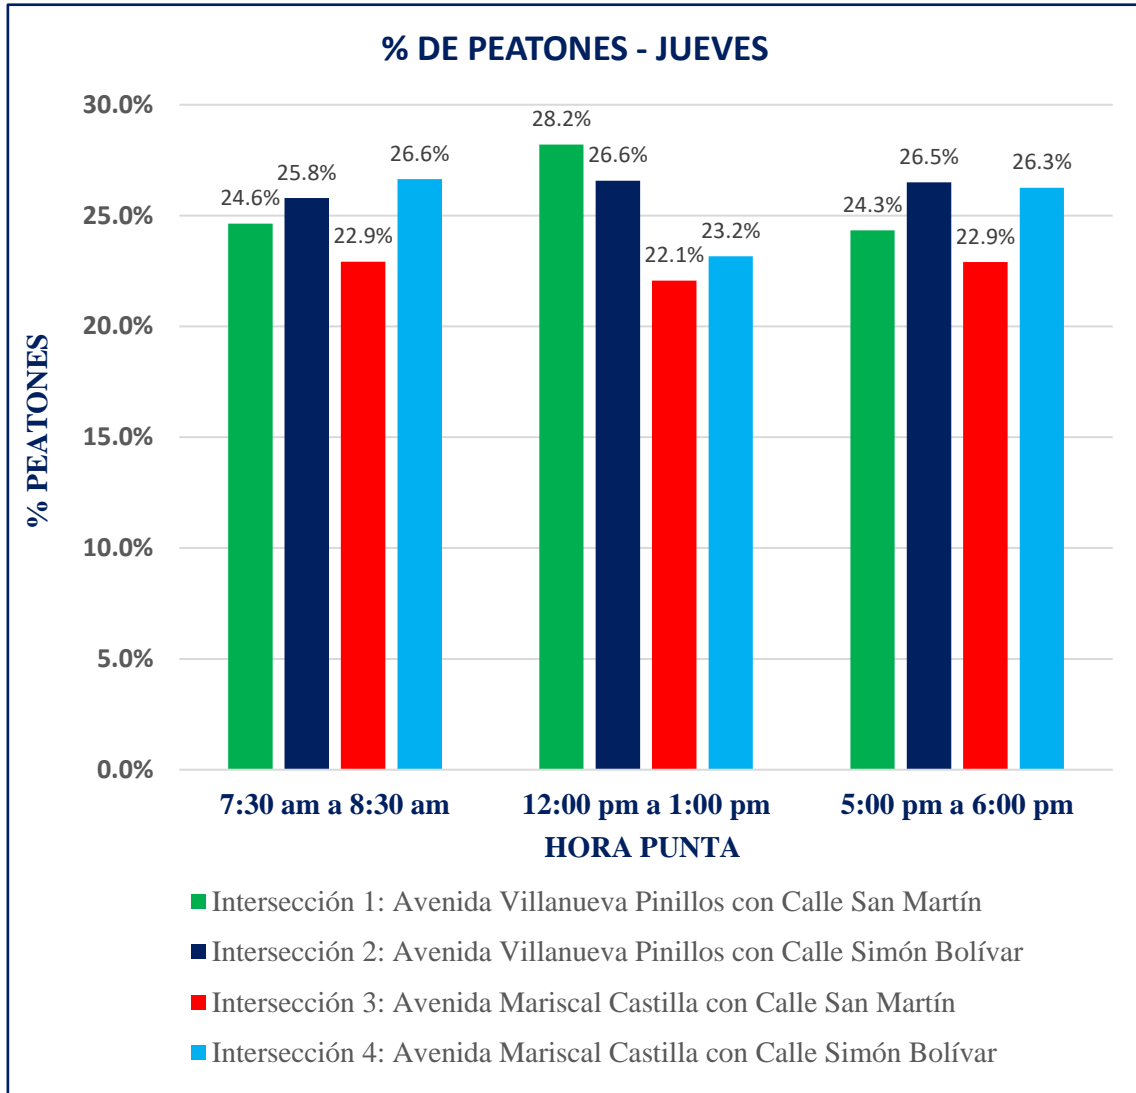
Nota: La figura muestra la cantidad en porcentaje que representa los peatones registrados el día jueves 26 de octubre y 09 de noviembre de 2023 en las cuatro intersecciones del área de estudio, durante los horarios de 7:30 am a 8:30 am, 12:00 pm a 1:00 pm y 5:00 pm a 6:00 pm.

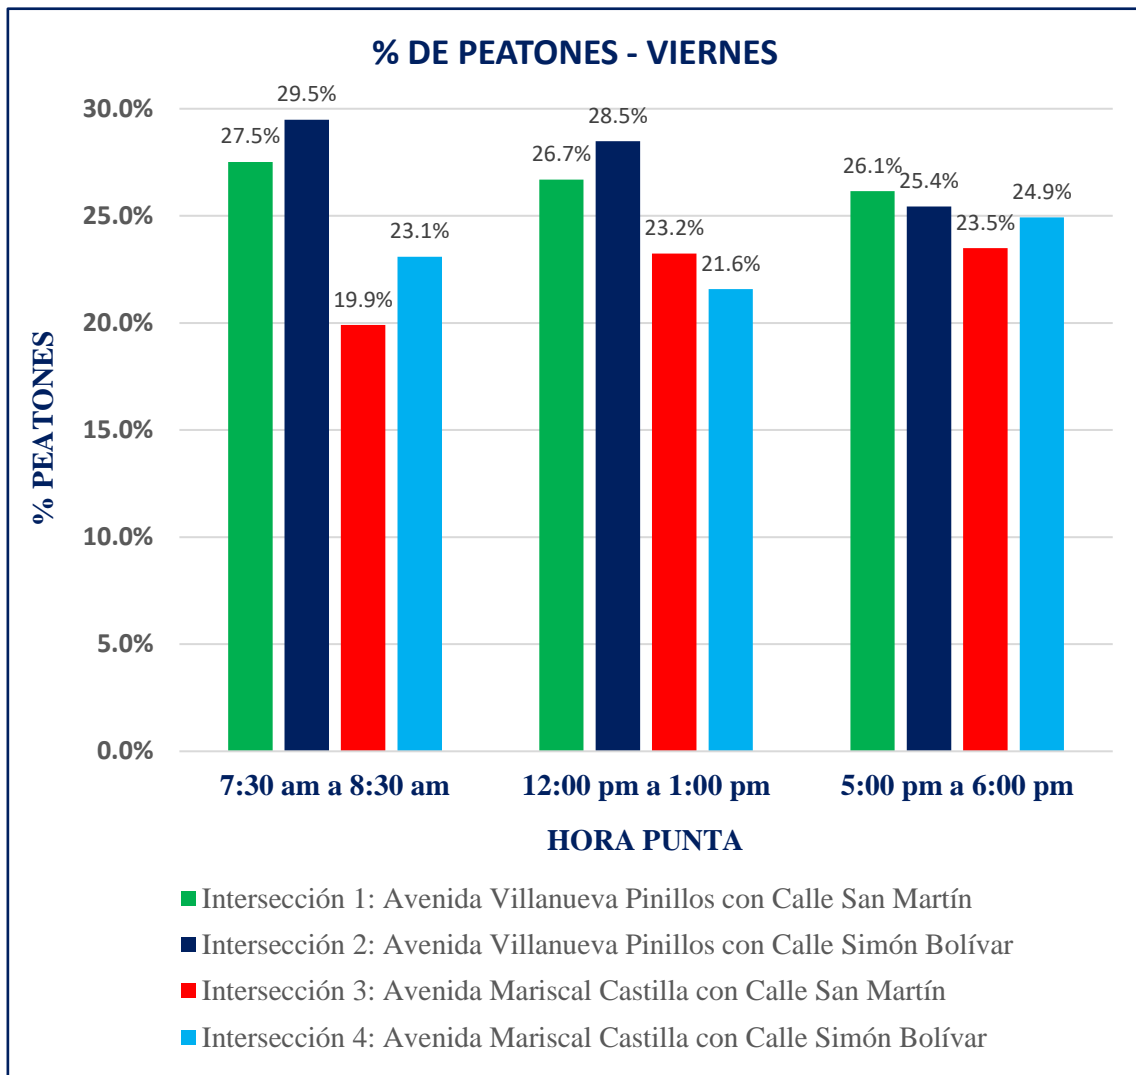
Nota: La figura muestra la cantidad en porcentaje que representa los peatones registrados el día viernes 27 de octubre y 10 de noviembre de 2023 en las cuatro intersecciones del área de estudio, durante los horarios de 7:30 am a 8:30 am, 12:00 pm a 1:00 pm y 5:00 pm a 6:00 pm.

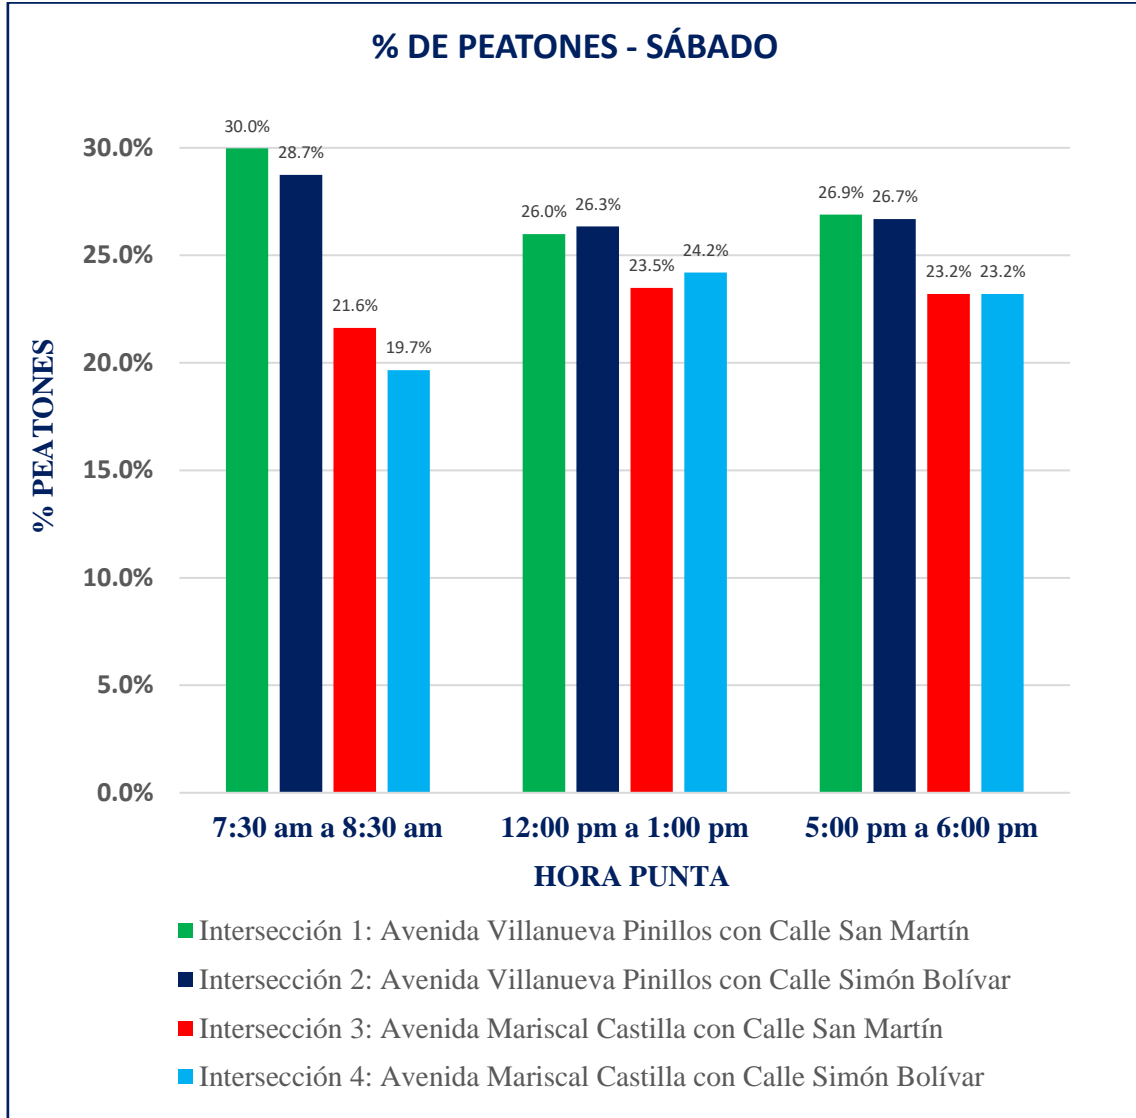
Nota: La figura muestra la cantidad en porcentaje que representa los peatones registrados el día sábado 28 de octubre y 11 de noviembre de 2023 en las cuatro intersecciones del área de estudio, durante los horarios de 7:30 am a 8:30 am, 12:00 pm a 1:00 pm y 5:00 pm a 6:00 pm.

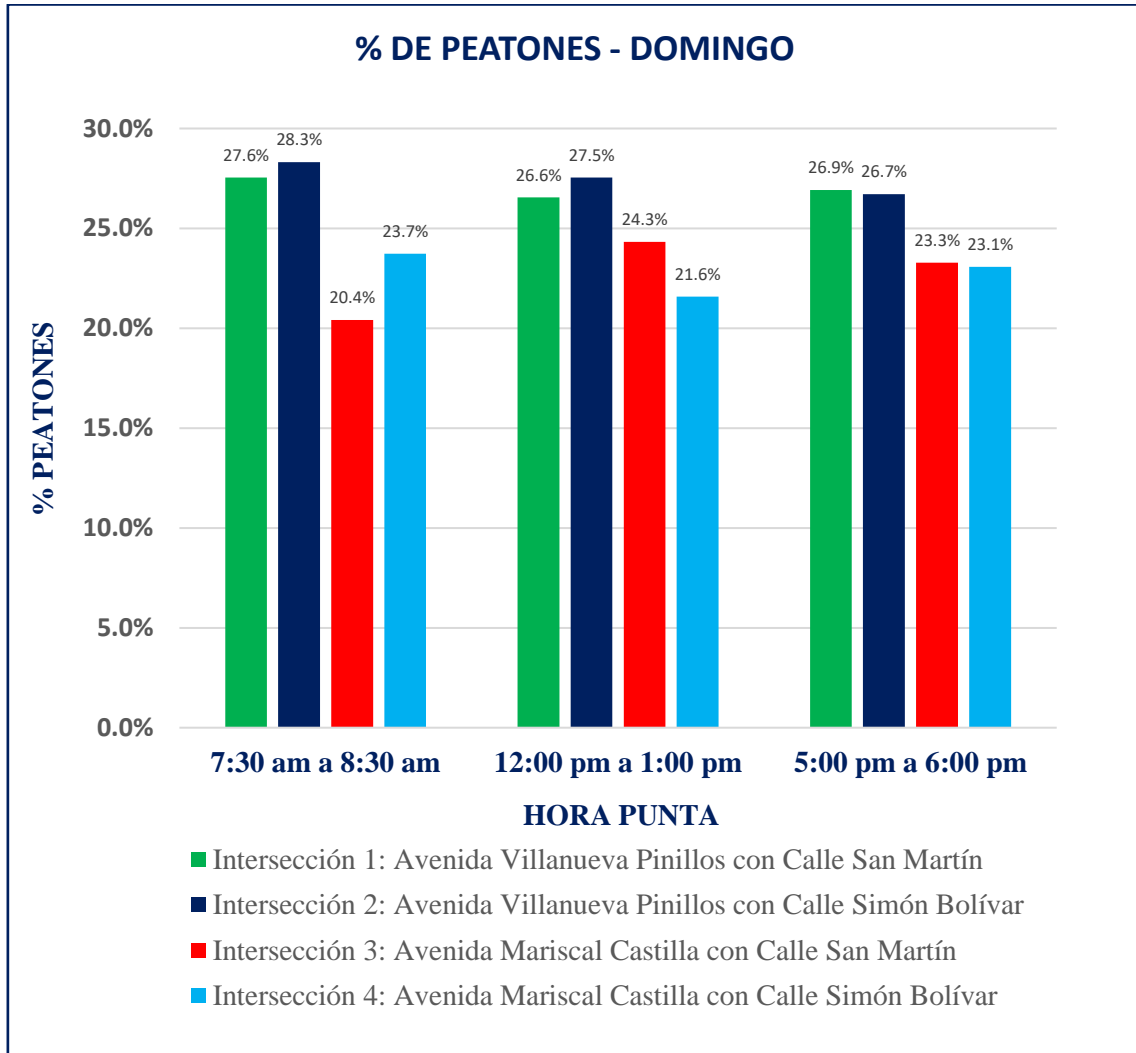
Nota: La figura muestra la cantidad en porcentaje que representa los peatones registrados el día Domingo 29 de octubre y 12 de noviembre de 2023 en las cuatro intersecciones del área de estudio, durante los horarios de 7:30 am a 8:30 am, 12:00 pm a 1:00 pm y 5:00 pm a 6:00 pm.

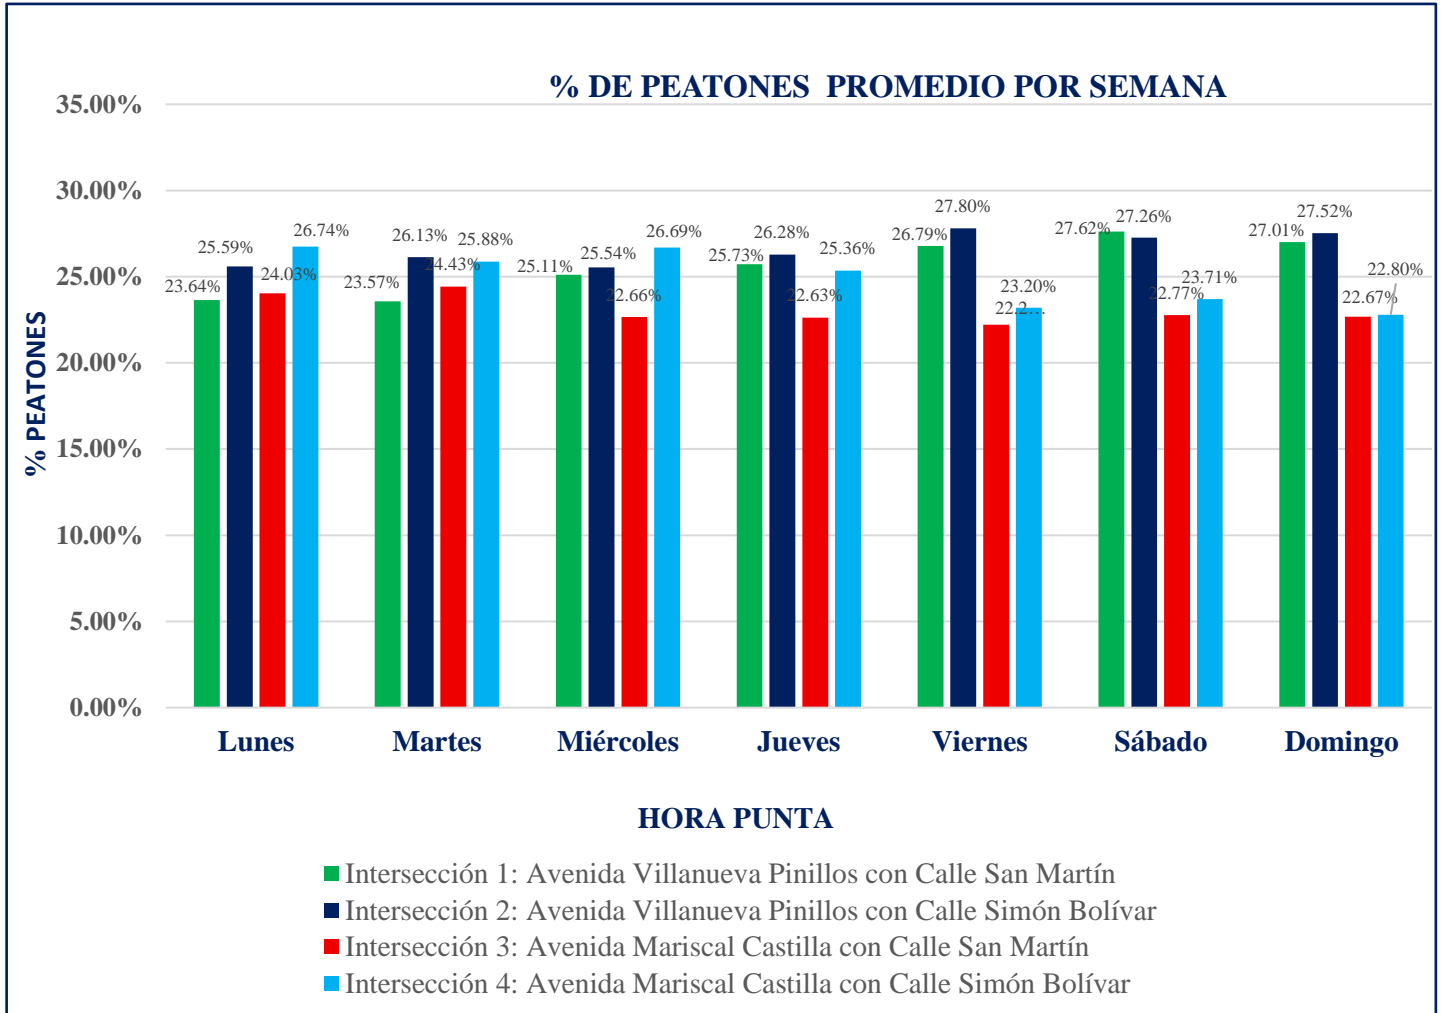
Nota: La figura presenta el porcentaje promedio de peatones registrados durante las tres franjas horarias de mayor demanda, de lunes a domingo comprendidos entre el 23 de octubre y el 12 de noviembre de 2023, en las cuatro intersecciones evaluadas del área de estudio. Se observa que el mayor promedio porcentual peatonal se registró el viernes 27 de octubre en la Intersección 2, alcanzando un valor de 27.80 % lo que presenta 203 peatones.

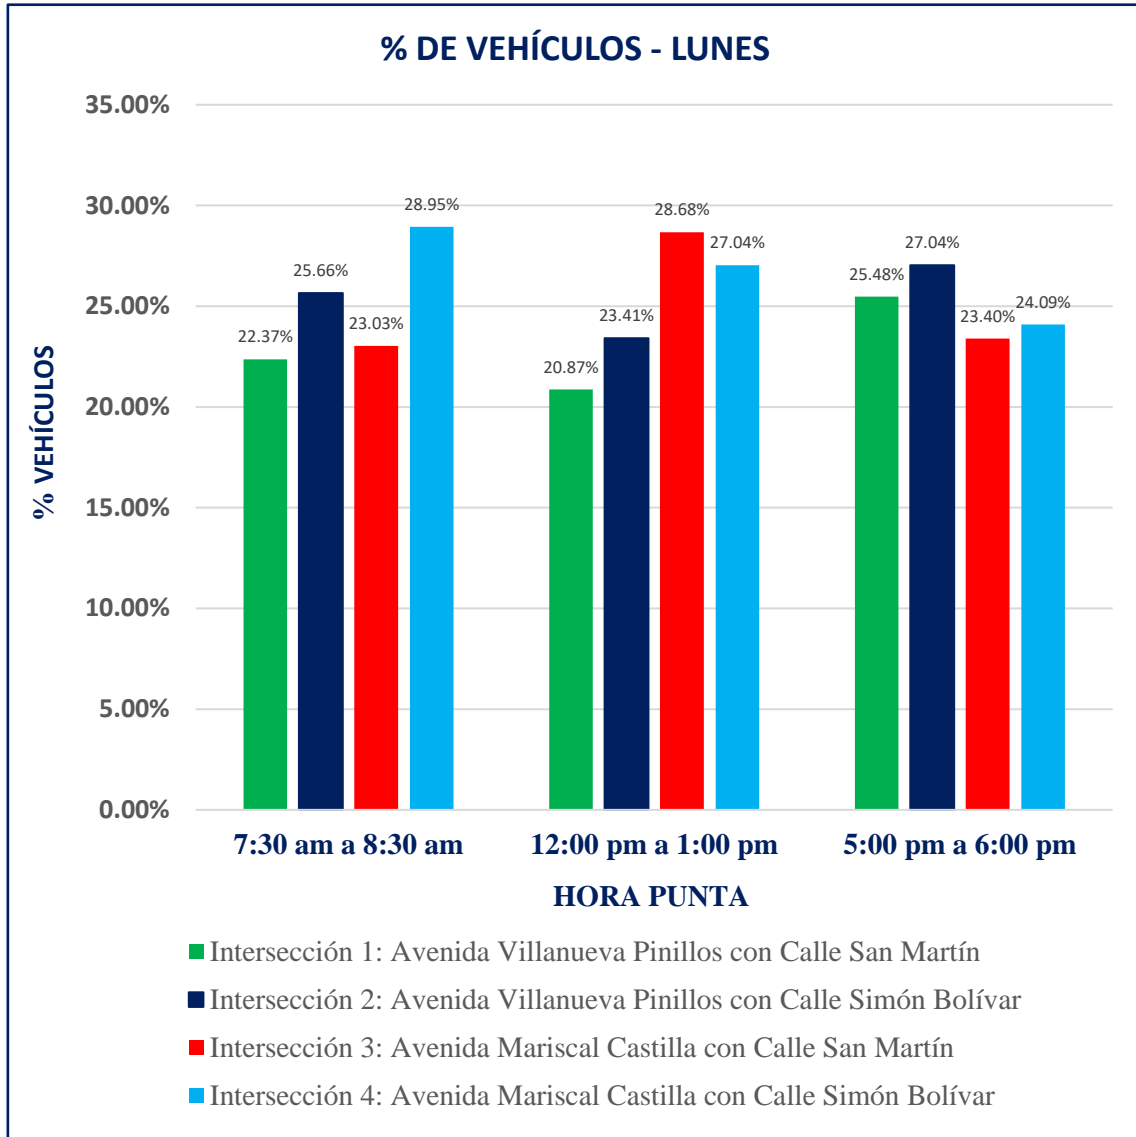
Nota: La figura muestra la cantidad en porcentaje que representa los vehículos registrados el día lunes 23 de octubre y 06 de noviembre de 2023 en las cuatro intersecciones del área de estudio, durante los horarios de 7:30 am a 8:30 am, 12:00 pm a 1:00 pm y 5:00 pm a 6:00 pm.

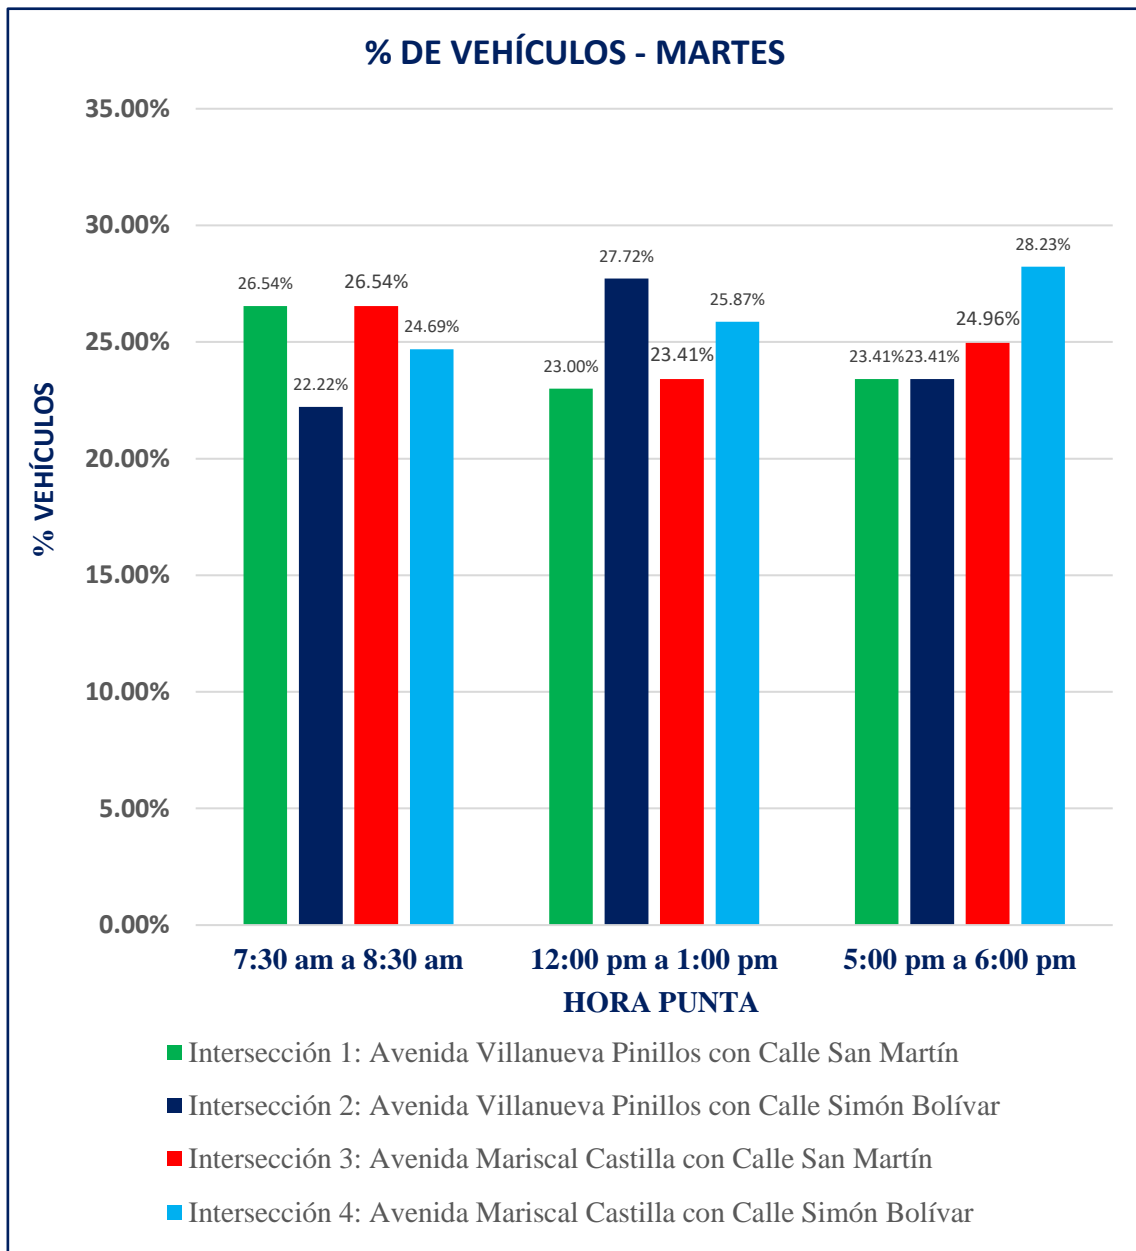
Nota: La figura muestra la cantidad en porcentaje que representa los vehículos registrados el día martes 24 de octubre y 07 de noviembre de 2023 en las cuatro intersecciones del área de estudio, durante los horarios de 7:30 am a 8:30 am, 12:00 pm a 1:00 pm y 5:00 pm a 6:00 pm.

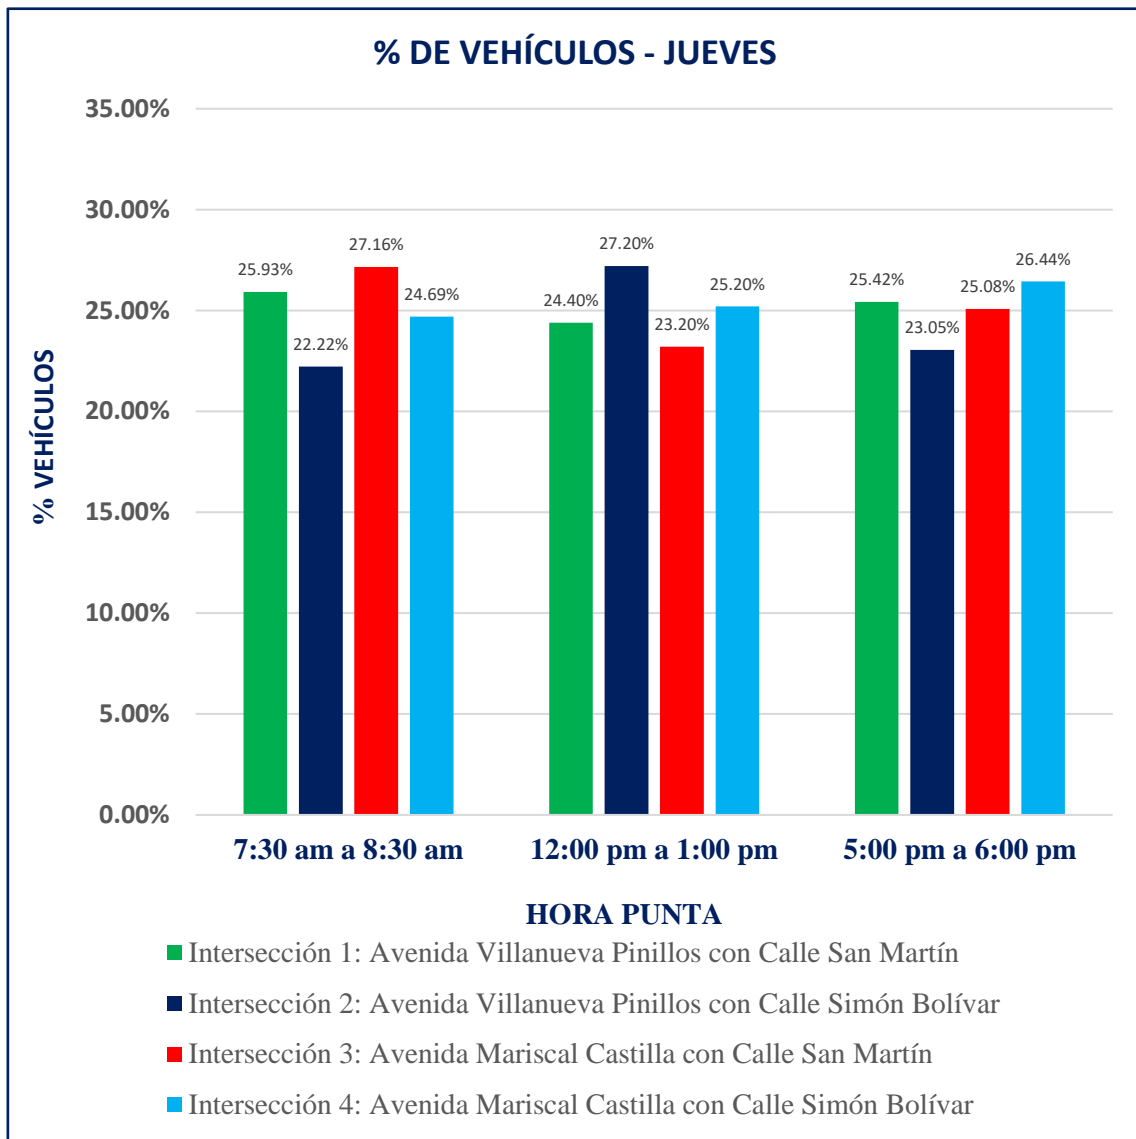
Nota: La figura muestra la cantidad en porcentaje que representa los vehículos registrados el día jueves 26 de octubre y 09 de noviembre de 2023 en las cuatro intersecciones del área de estudio, durante los horarios de 7:30 am a 8:30 am, 12:00 pm a 1:00 pm y 5:00 pm a 6:00 pm.
