**NIVEL DE SERVICIO PEATONAL EN LAS CALLES SAN  
MARTÍN, SIMÓN BOLÍVAR Y AVENIDA MARISCAL CASTILLA  
CON VILLANUEVA PINILLOS EN SUS INTERSECCIONES EN  
LA PLAZA DE ARMAS DE LA CIUDAD DE JAÉN, 2023**

TESIS PARA OPTAR EL TÍTULO PROFESIONAL DE INGENIERO CIVIL

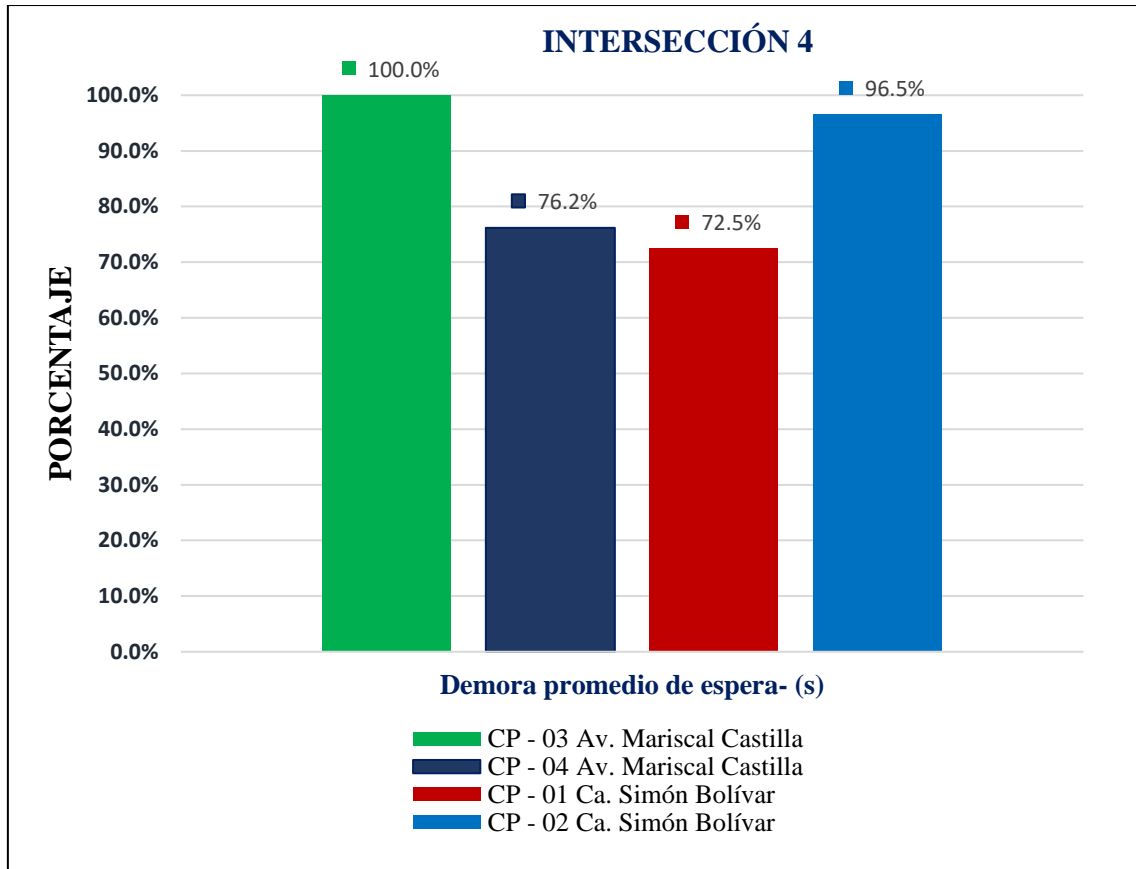
Nota: El gráfico presenta la distribución porcentual de la demora promedio de espera correspondiente a los pasos peatonales CP-03, CP-04, CP-01 y CP-02 que conforman la Intersección 4 del estudio. Se ha considerado el valor más alto de 21.35 segundos en CP-03 como referencia del 100%, permitiendo así visualizar comparativamente la eficiencia de cada cruce. En ese contexto, el paso peatonal CP-04 registra la menor demora, con 16.26 segundos, lo que equivale al 76.2% del valor máximo, esta representación facilita la interpretación relativa de la eficiencia en cada cruce.

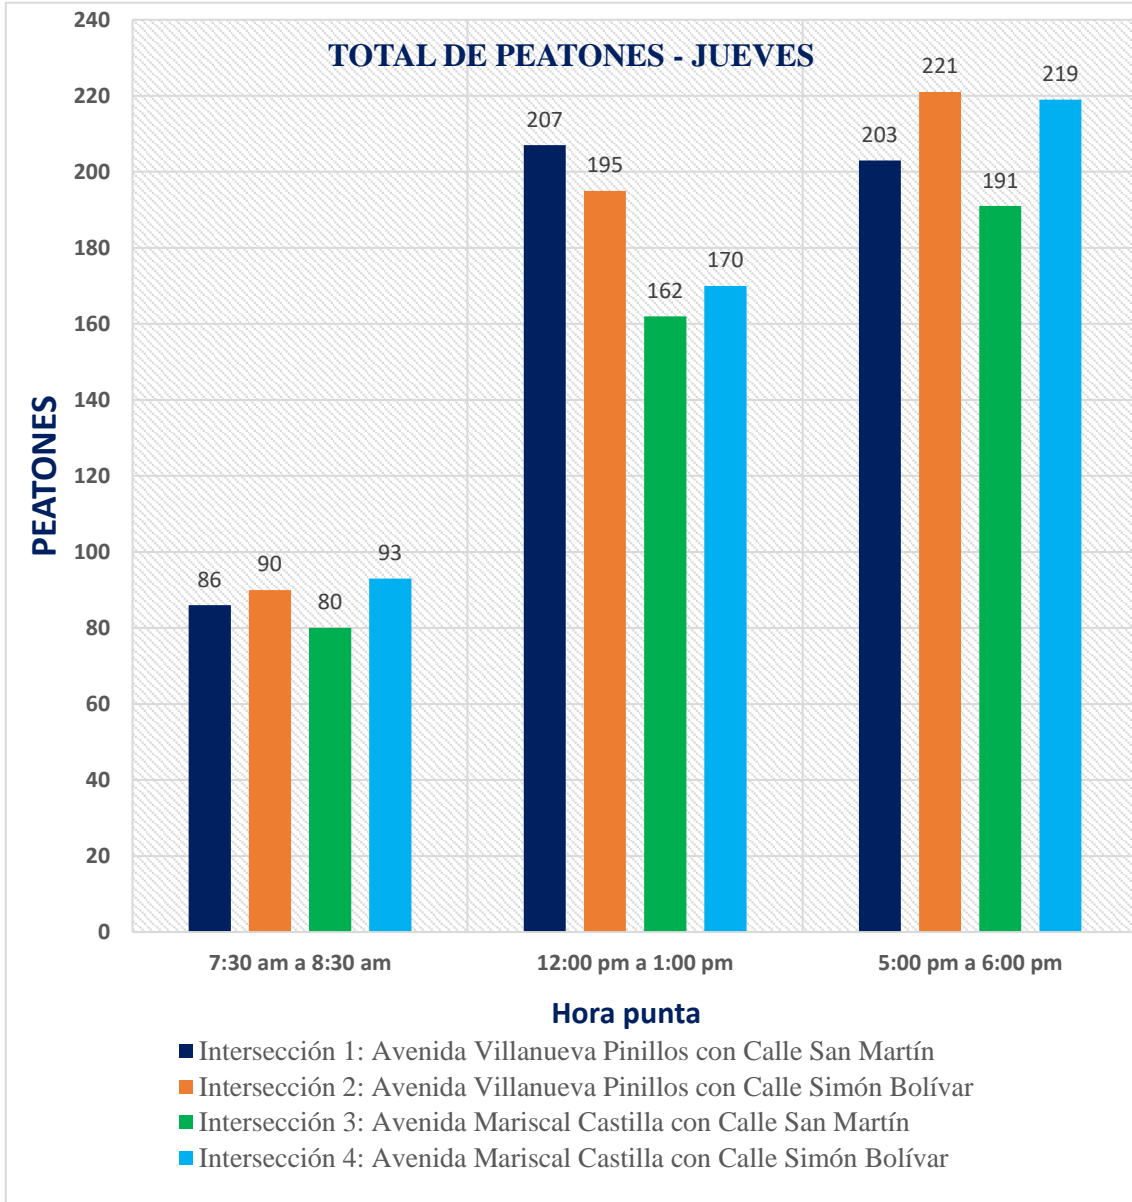
Nota: La figura muestra la cantidad de peatones registrados el día jueves en las cuatro intersecciones del área de estudio, durante los horarios de 7:30 am a 8:30 am, 12:00 pm a 1:00 pm y 5:00 pm a 6:00 pm. Se observa que el mayor flujo peatonal se presentó en la intersección de la avenida Villanueva Pinillos con la calle Simón Bolívar, con un total de 221 peatones en el horario de 5:00 pm a 6:00 pm.

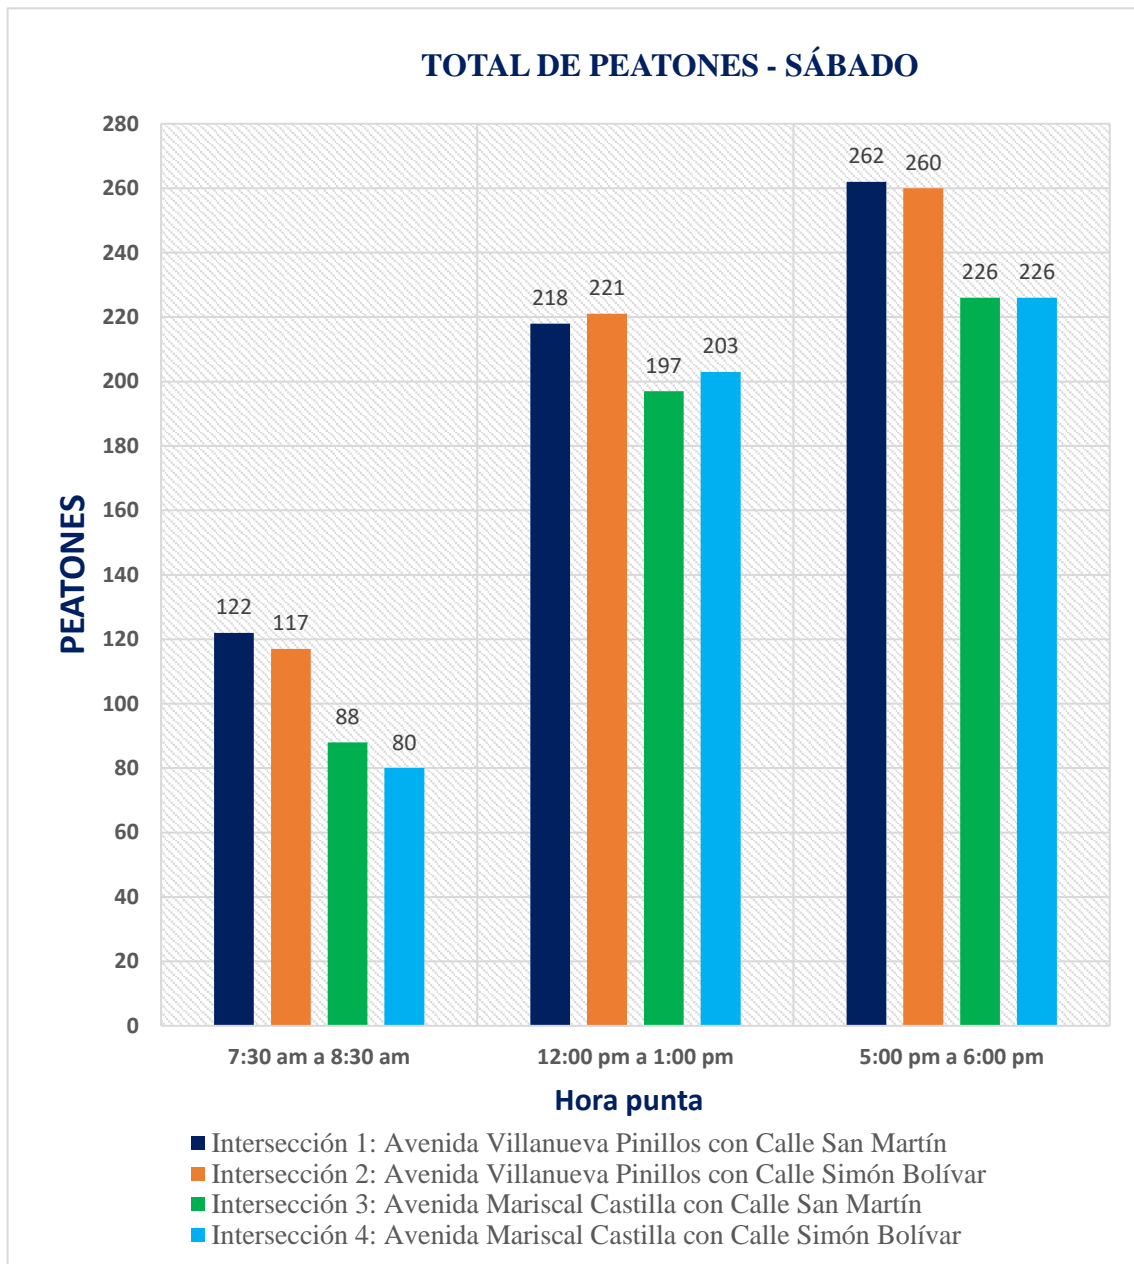
Nota: La figura muestra la cantidad de peatones registrados el día sábado en las cuatro intersecciones del área de estudio, durante los horarios de 7:30 am a 8:30 am, 12:00 pm a 1:00 pm y 5:00 pm a 6:00 pm. Se observa que el mayor flujo peatonal se presentó en la intersección de la avenida Villanueva Pinillos con la calle San Martín, con un total de 262 peatones en el horario de 5:00 pm a 6:00 pm.

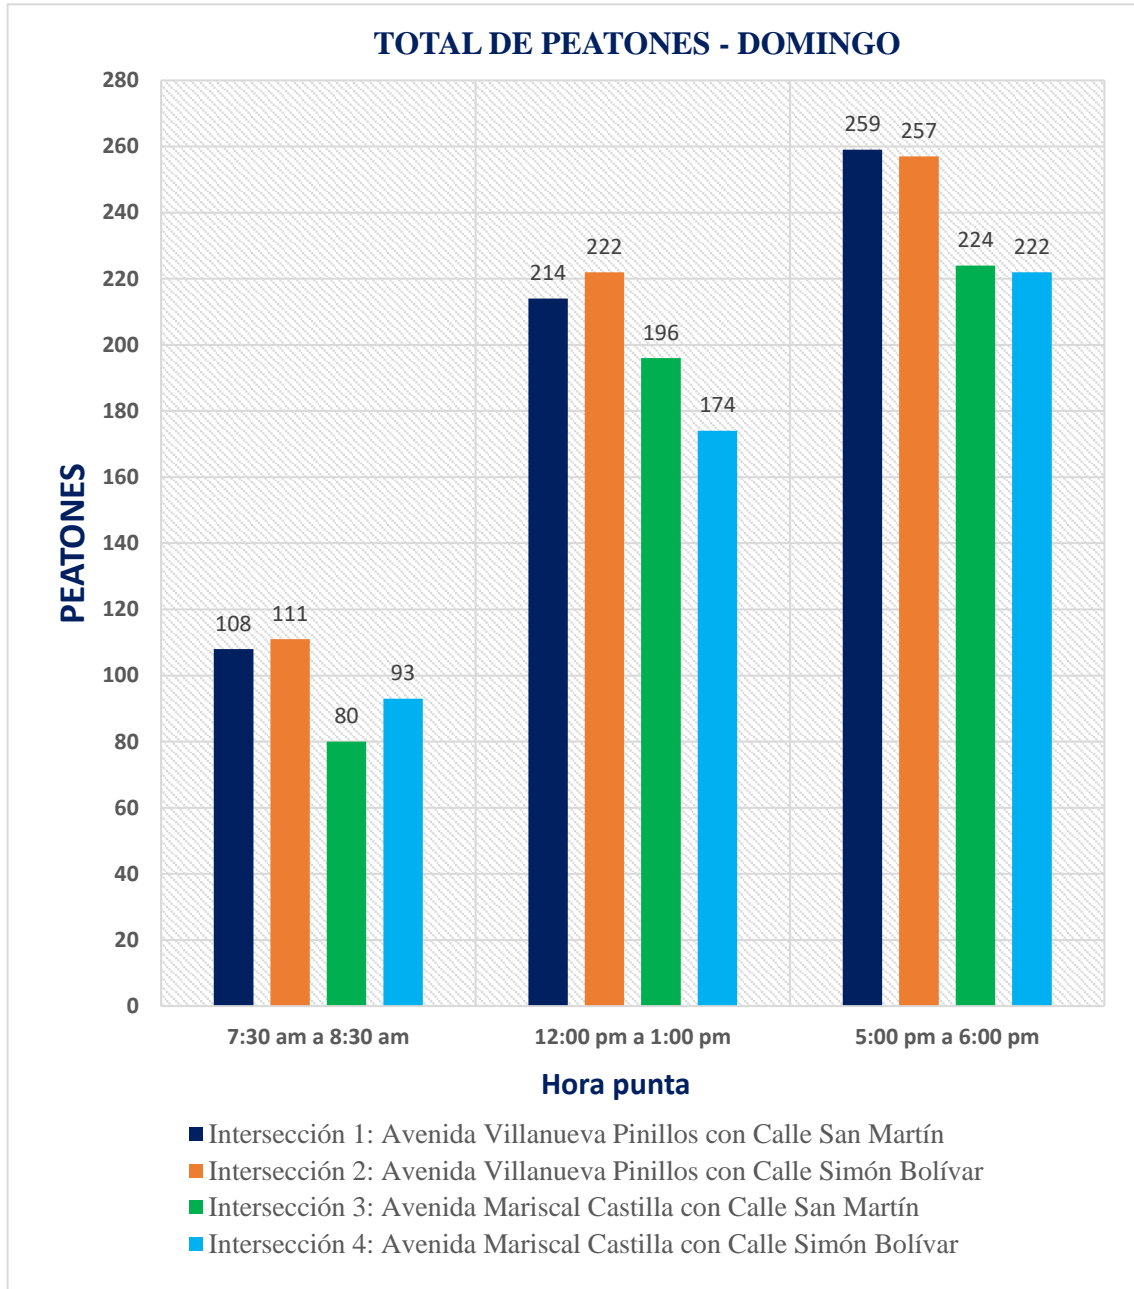
Nota: La figura muestra la cantidad de peatones registrados el día domingo en las cuatro intersecciones del área de estudio, durante los horarios de 7:30 am a 8:30 am, 12:00 pm a 1:00 pm y 5:00 pm a 6:00 pm. Se observa que el mayor flujo peatonal se presentó en la intersección de la avenida Villanueva Pinillos con la calle San Martín, con un total de 259 peatones en el horario de 5:00 pm a 6:00 pm.

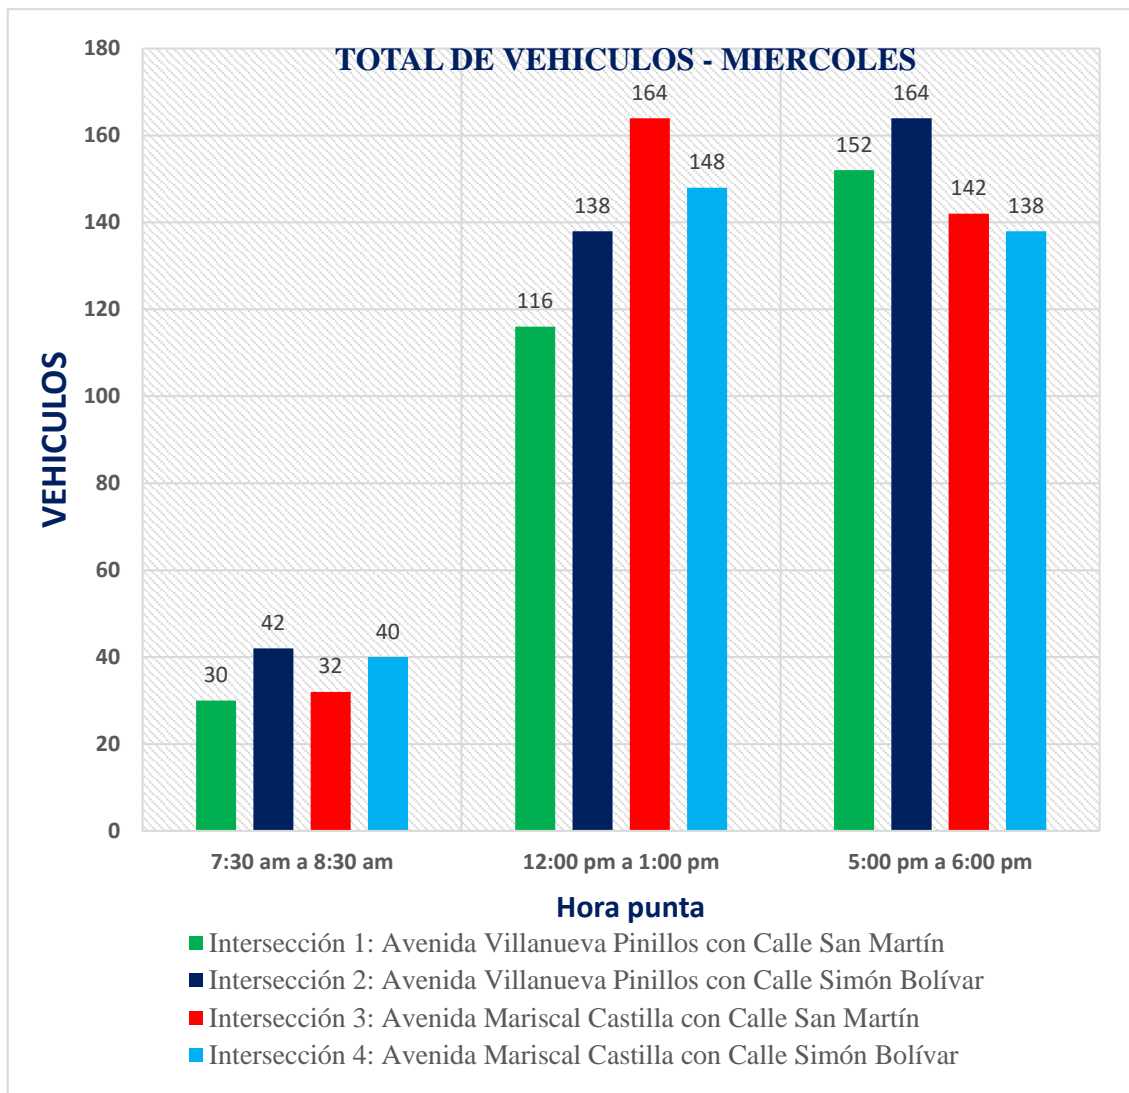
Nota: La figura muestra la cantidad de vehículos registrados el día miércoles en las cuatro intersecciones del área de estudio, durante los horarios de 7:30 am a 8:30 am, 12:00 pm a 1:00 pm y 5:00 pm a 6:00 pm. Se observa que el mayor flujo vehicular se presentó en la intersección de la avenida Mariscal Castilla con calle San Martín y la avenida Villanueva Pinillos con calle Simón Bolívar, con un total de 164 vehículos entre motocicletas, autos, camionetas y combis en el horario de 12:00 pm a 1:00 pm y de 5:00 pm a 6:00 pm

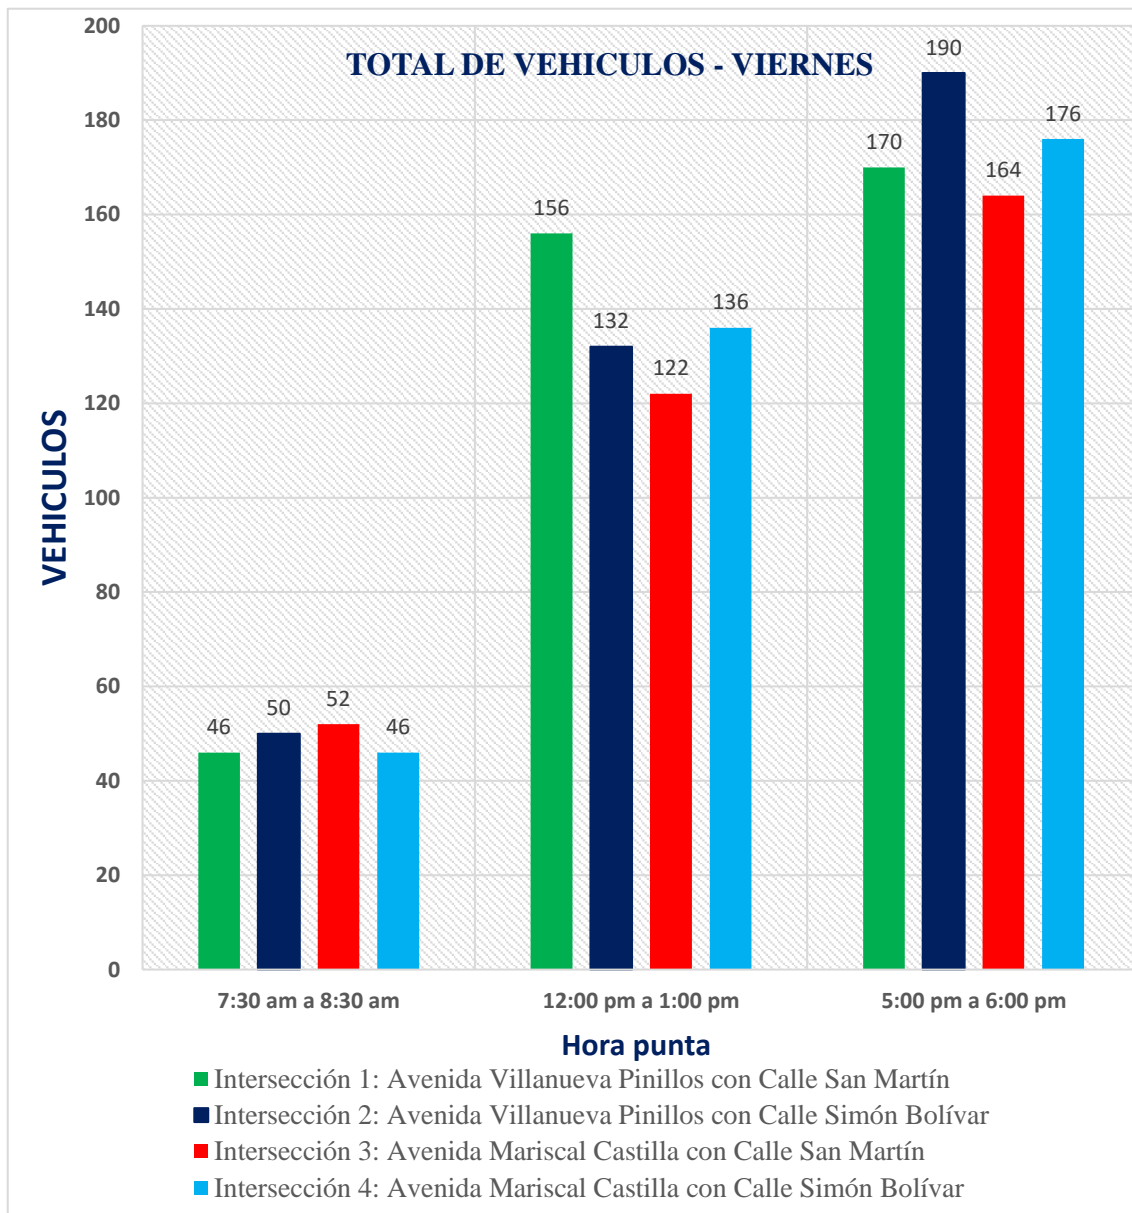
Nota: La figura muestra la cantidad de vehículos registrados el día viernes en las cuatro intersecciones del área de estudio, durante los horarios de 7:30 am a 8:30 am, 12:00 pm a 1:00 pm y 5:00 pm a 6:00 pm. Se observa que el mayor flujo vehicular se presentó en la intersección de la avenida Villanueva Pinillos con calle Simón Bolívar, con un total de 190 vehículos entre motocicletas, autos, camionetas y combis en el horario de 5:00 pm a 6:00 pm.

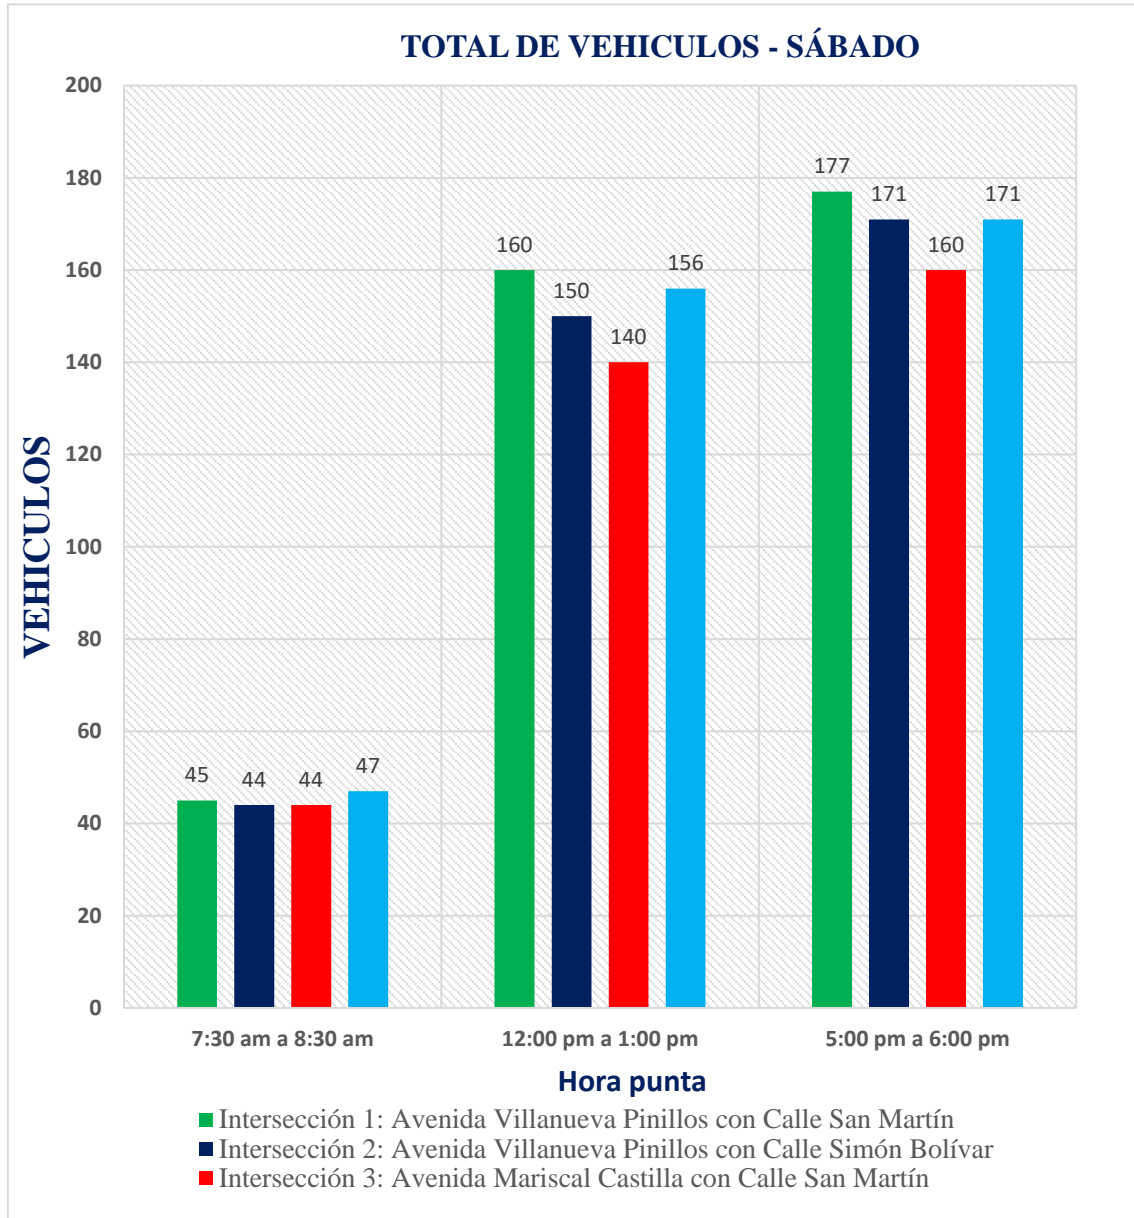
Nota: La figura muestra la cantidad de vehículos registrados el día sábado en las cuatro intersecciones del área de estudio, durante los horarios de 7:30 am a 8:30 am, 12:00 pm a 1:00 pm y 5:00 pm a 6:00 pm. Se observa que el mayor flujo vehicular se presentó en la intersección de la avenida Villanueva Pinillos con calle San Martín, con un total de 177 vehículos entre motocicletas, autos, camionetas y combis en el horario de 12:00 pm a 1:00 pm.
