**UNIVERSIDAD NACIONAL DE CAJAMARCA**  
**FACULTAD DE INGENIERÍA**  
**ESCUELA ACADÉMICO PROFESIONAL DE INGENIERÍA CIVIL**

**ESTUDIO PATOLÓGICO Y REHABILITACIÓN  
DEL CENTRO DE CONVENCIONES - “CÉSAR  
ALPIO PAREDES CANTO”**

La presente tesis de investigación se desarrolló a raíz de la identificación de múltiples lesiones que afectan, en distinta medida, la estabilidad y funcionalidad de la estructura principal del Centro de Convenciones “César Alipio Paredes Canto”, edificación perteneciente a la Universidad Nacional de Cajamarca. Esta tiene como propósito hacer un análisis de las lesiones presentes en la edificación antes mencionada. El diagnóstico obtenido constituyó la base para plantear alternativas de rehabilitación que se ajusten a las necesidades identificadas en la estructura. La investigación es de tipo aplicada, nivel descriptivo, diseño no experimental transversal y metodología analítica; el desarrollo del estudio se estructuró en tres fases. La primera consistió en la recopilación de información preliminar relacionada con el estudio. En la segunda etapa se efectuó una inspección visual con el fin de evaluar el estado actual de los elementos estructurales y complemento

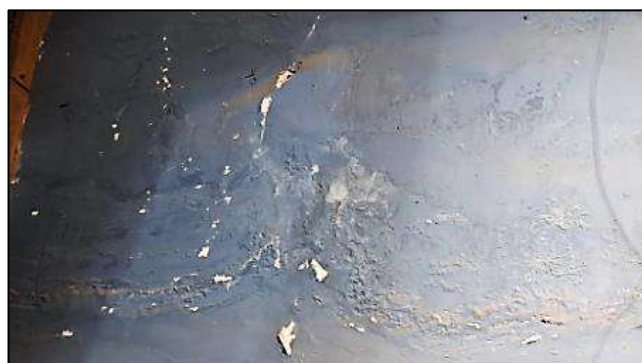
**Fotografía**

Humedad – Erosión Física

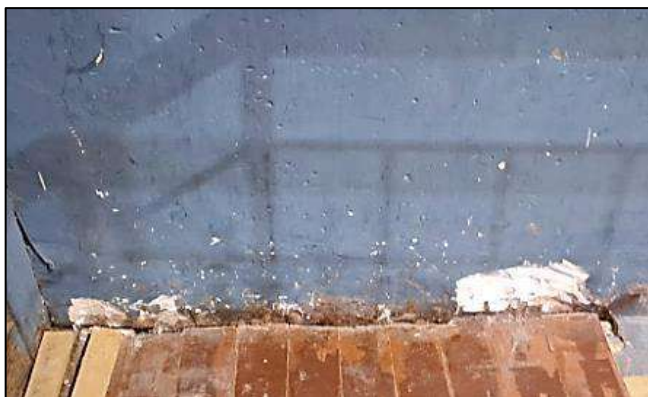
**Fotografía**

Erosión Física – Erosión Mecánica  
Desprendimiento

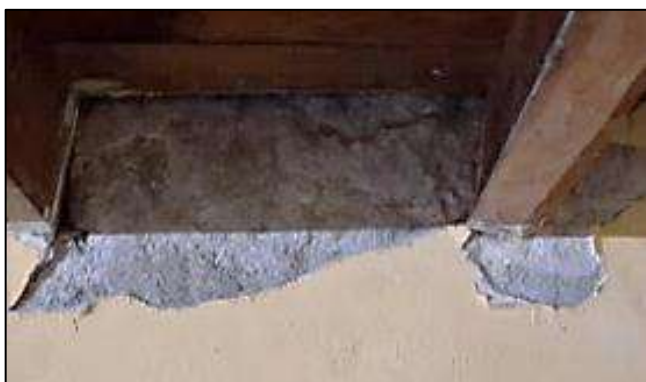
**Fotografía**

Desprendimiento – Humedad

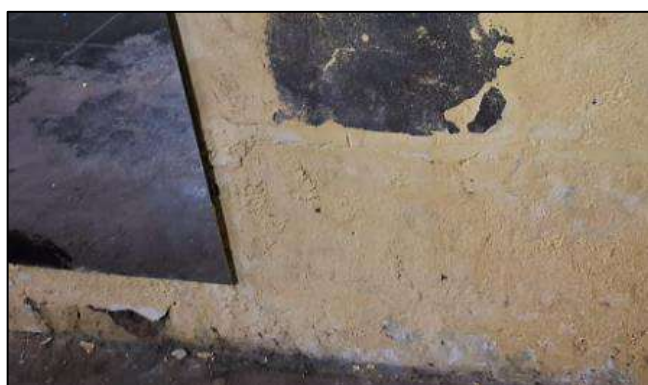
**Fotografía**

Humedad – Suciedad – Erosión Física

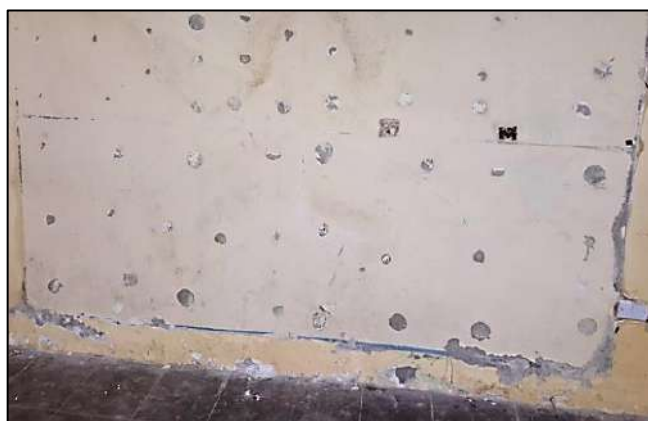
**Fotografía**

Erosión Física – Erosión Mecánica  
 Humedad – Eflorescencia

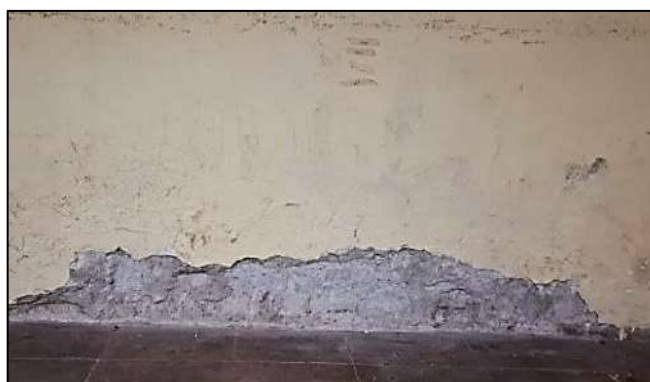
**Fotografía**

Desprendimiento – Suciedad

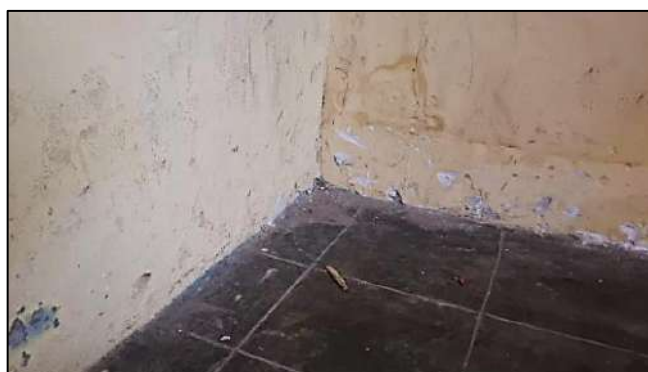
**Fotografía**

Erosión Física – Humedad – Eflorescencia

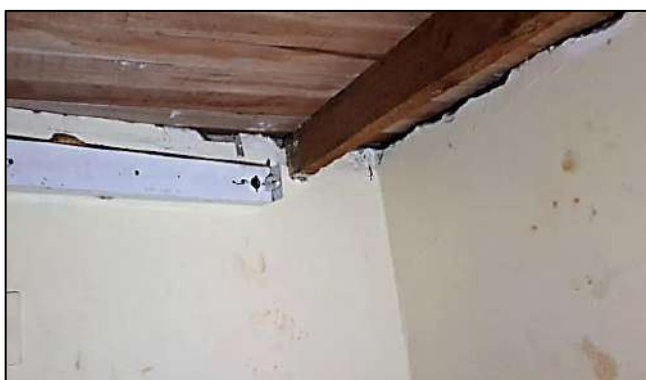
**Ficha**  
**Nº09**

Desprendimiento – Suciedad

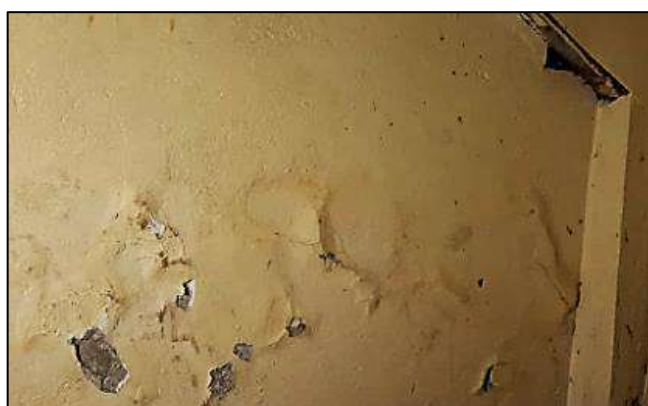
**Ficha**  
**Nº10**

Humedad – Erosión Física  
Erosión Mecánica

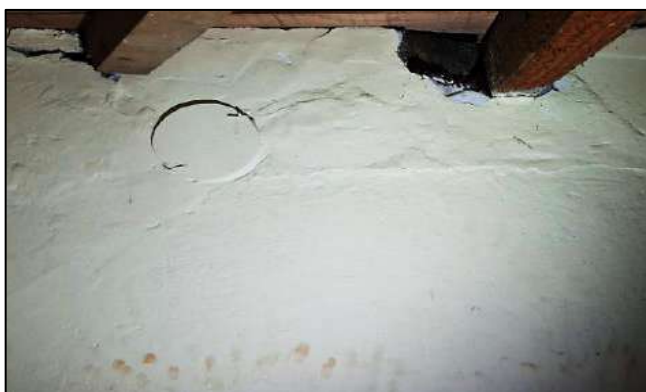
**Fotografía**

Desprendimiento – Suciedad

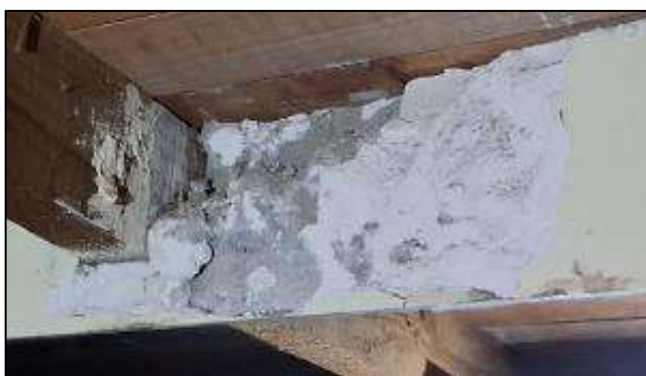
**Fotografía**

Erosión Física – Desprendimiento

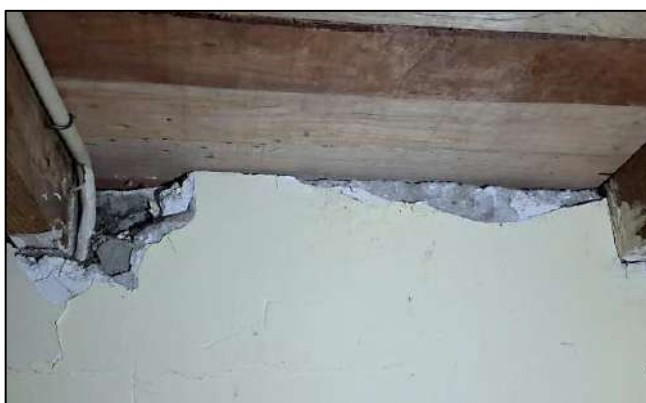
**Fotografía**

Desprendimiento – Fisuras – Constructiva

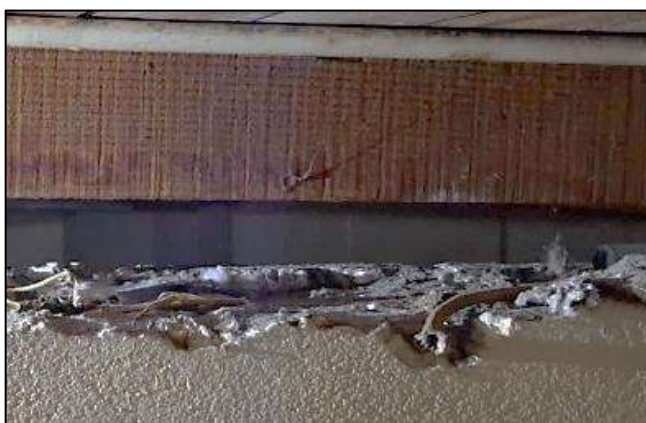
**Ficha**  
**Nº16**

Desprendimiento - Oxidación - Constructiva

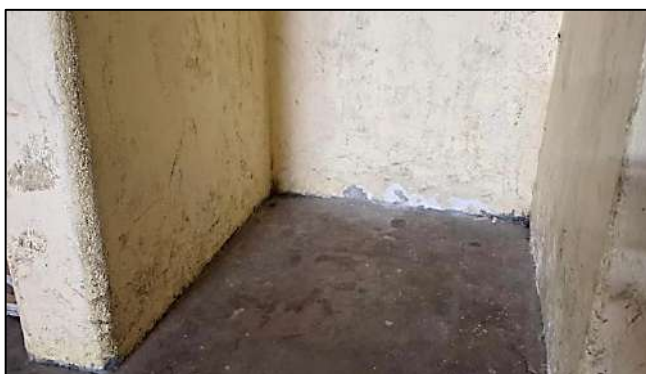
**Ficha**  
**Nº17**

Humedad – Suciedad – Erosión Física

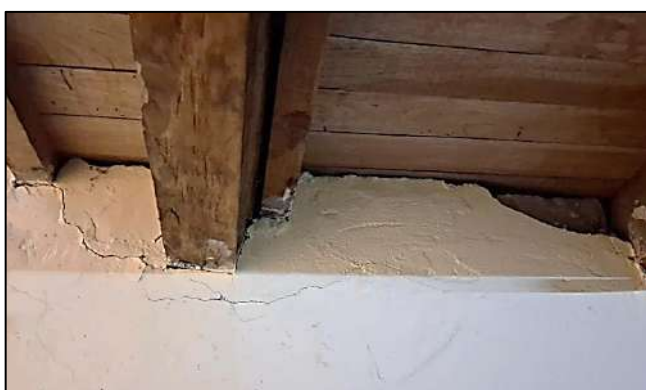
Desprendimiento – Fisuras

Defectos durante el proceso constructivo, falta de mantenimiento.

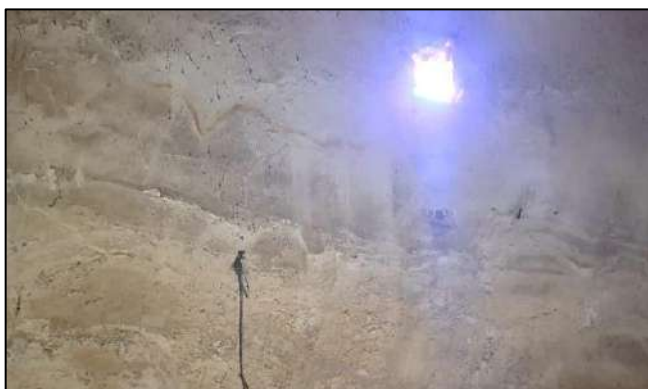
Humedad – Suciedad

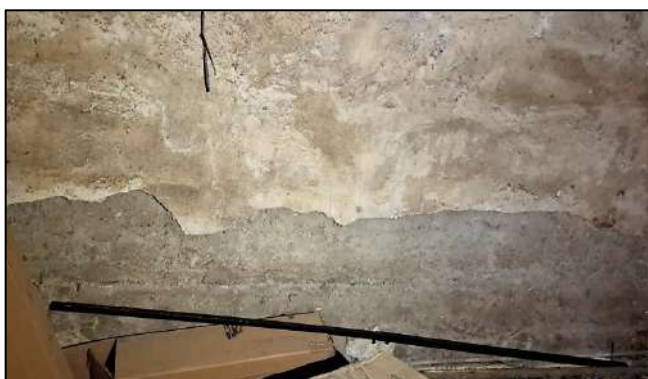
**Ficha  
N°20**

Desprendimiento – Humedad

Defectos durante el proceso constructivo.  
filtración de agua

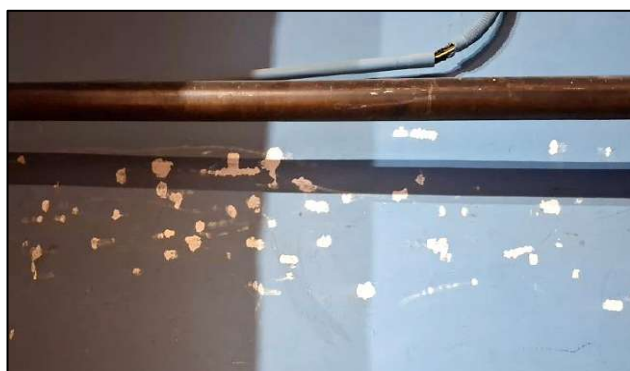
Erosión Física – Constructiva

Defectos durante el proceso constructivo y falta de planificación para la ejecución de la obra.

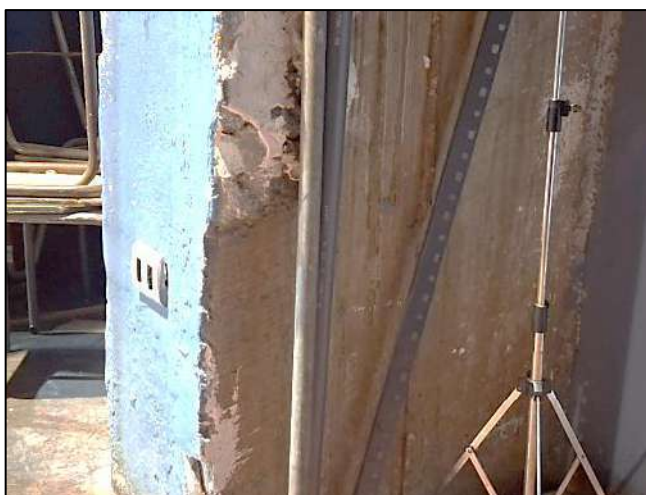
Desprendimiento – Erosión Física – Erosión Mecánica – Constructiva

Defectos durante el proceso constructivo, falta de mantenimiento y falta de planificación para la ejecución de la obra.

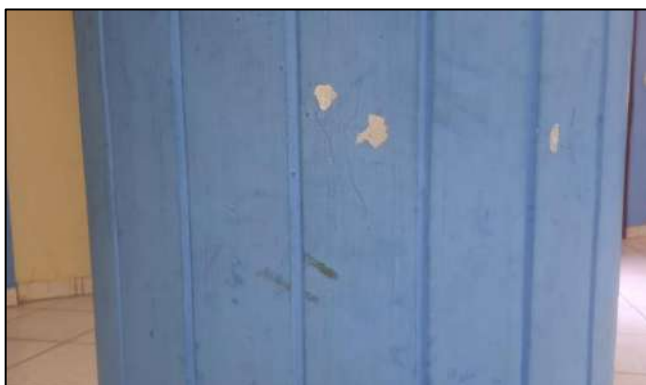
Erosión Física – Suciedad

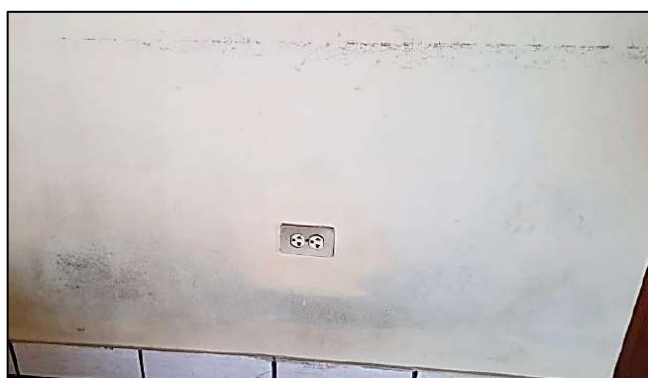
Humedad – Suciedad

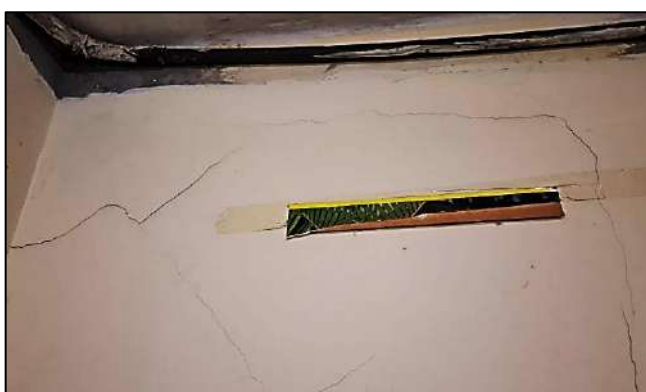
Fisuras – Constructiva

Defectos durante el proceso constructivo y falta de planificación para la ejecución de la obra.

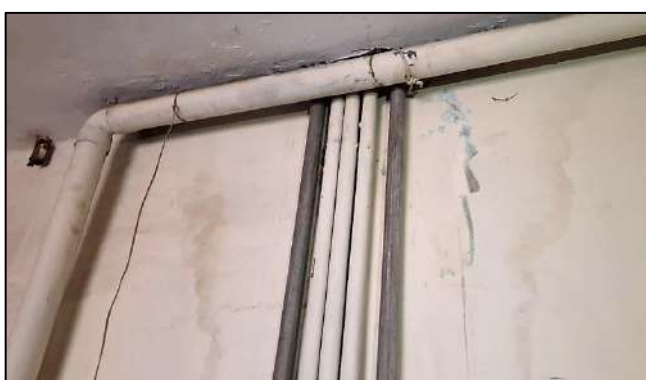
Humedad – Eflorescencia – Constructiva

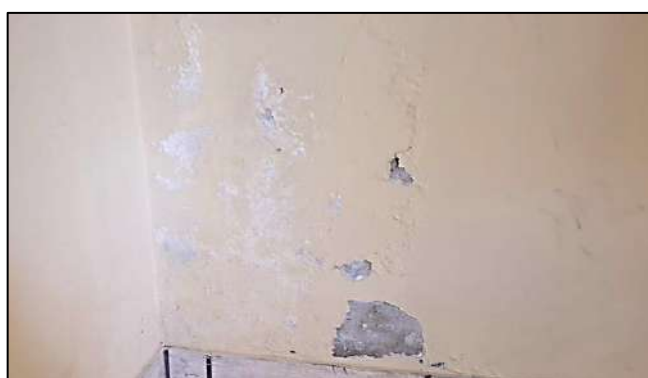
Humedad – Erosión Física

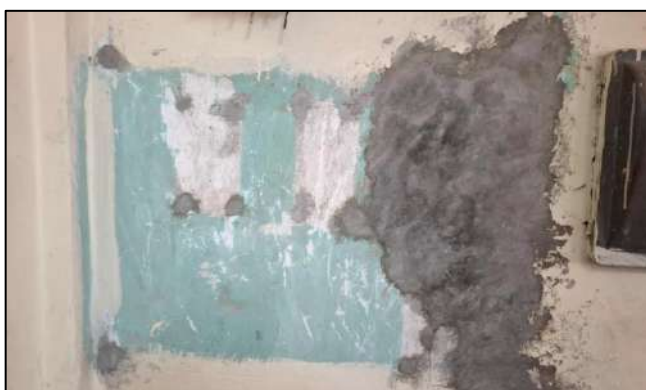
Humedad – Suciedad – Erosión Física

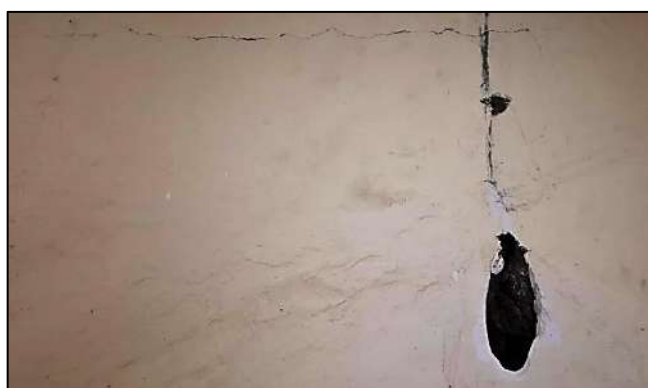
Desprendimiento – Fisuras

Defectos durante el proceso constructivo, falta de mantenimiento.

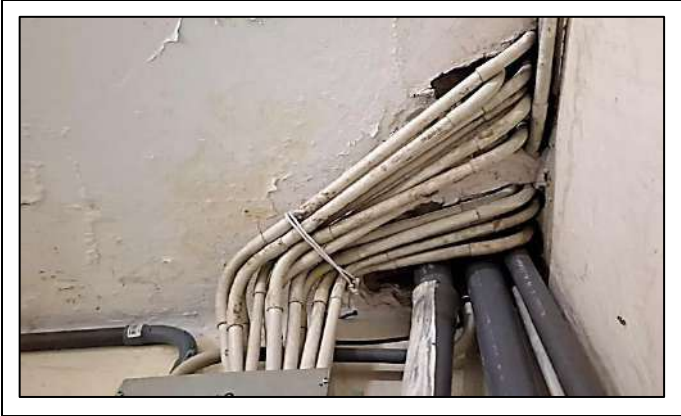
| <p>Humedad – Constructiva</p> |

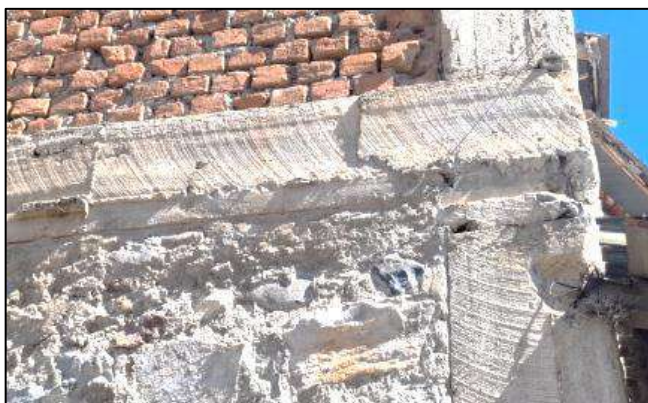
**Ficha  
N°39**

Desprendimiento – Constructiva

Defectos durante el proceso constructivo.

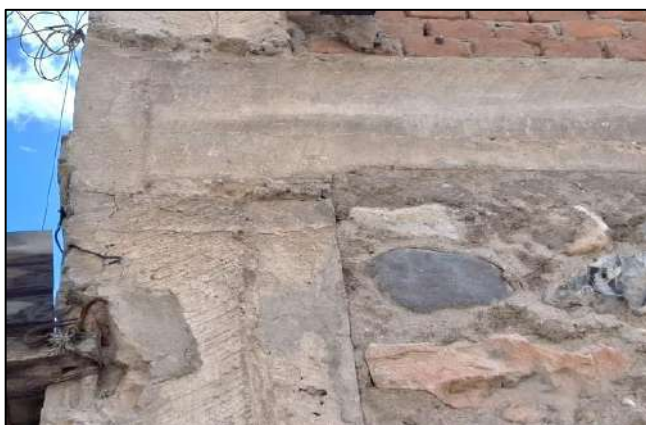
Desprendimiento – Constructiva

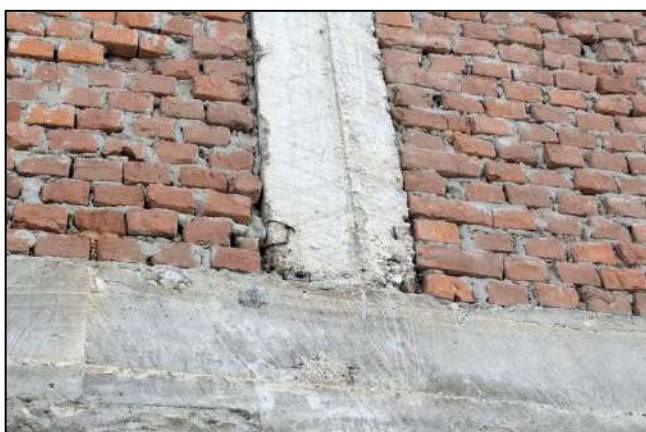
**Ficha  
N°41**

Desprendimiento – Constructiva

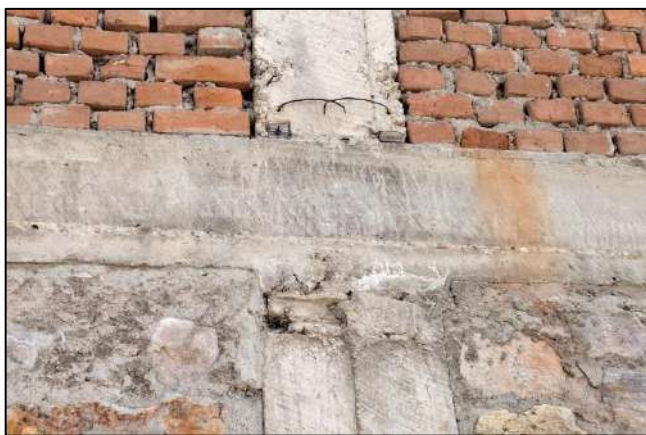
**Ficha  
N°42**

Desprendimiento – Constructiva

Defectos durante el proceso constructivo.

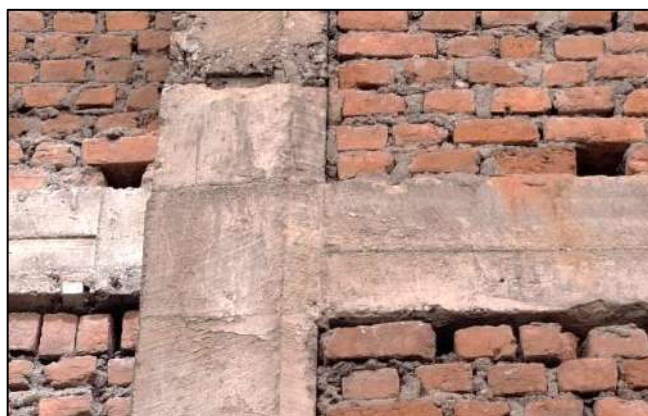
Desprendimiento – Constructiva

Defectos durante el proceso constructivo.

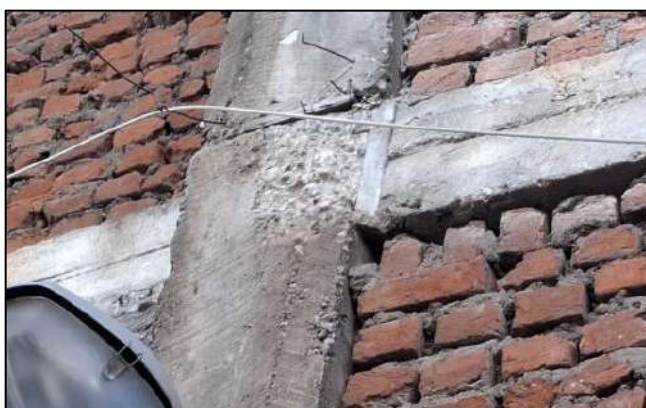
Desprendimiento – Constructiva

Defectos durante el proceso constructivo.

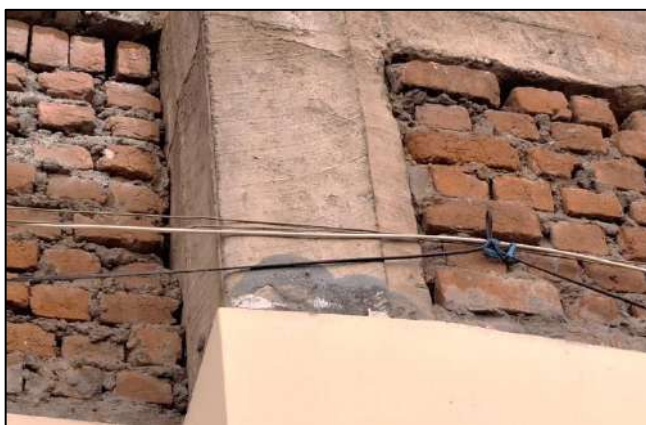
Desprendimiento – Constructiva

Defectos durante el proceso constructivo.

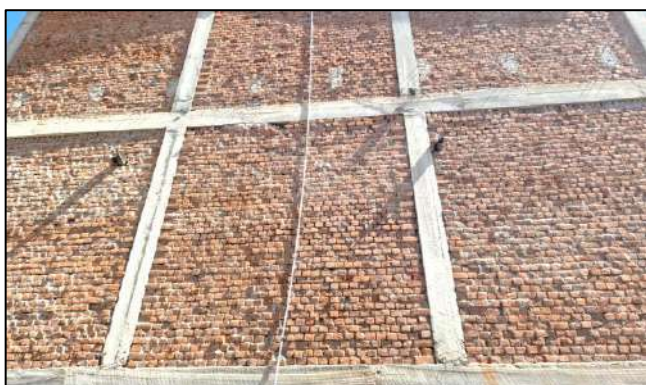
Constructiva

Defectos durante el proceso constructivo.

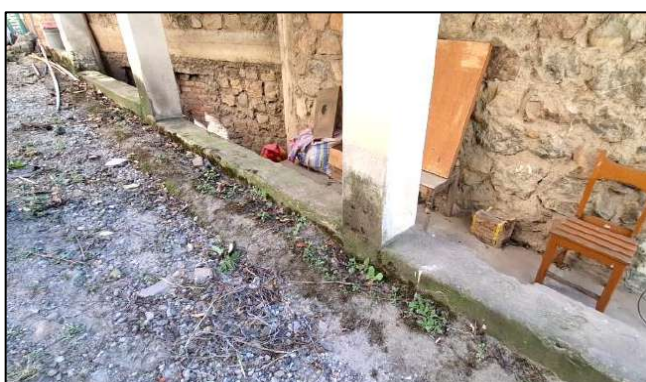
Humedad – Vegetación – Manchas

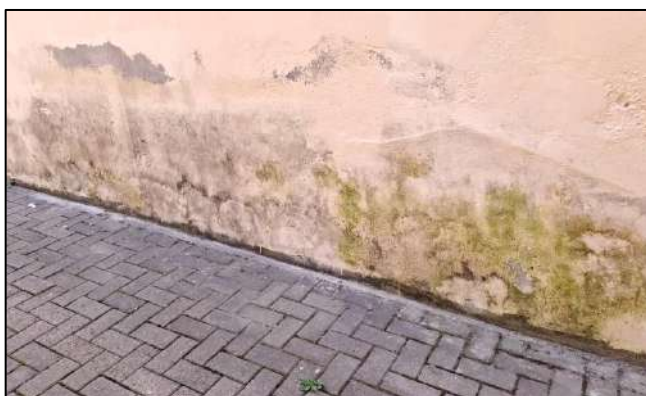
Humedad – Eflorescencia – Erosión Física  
 Manchas - Suciedad

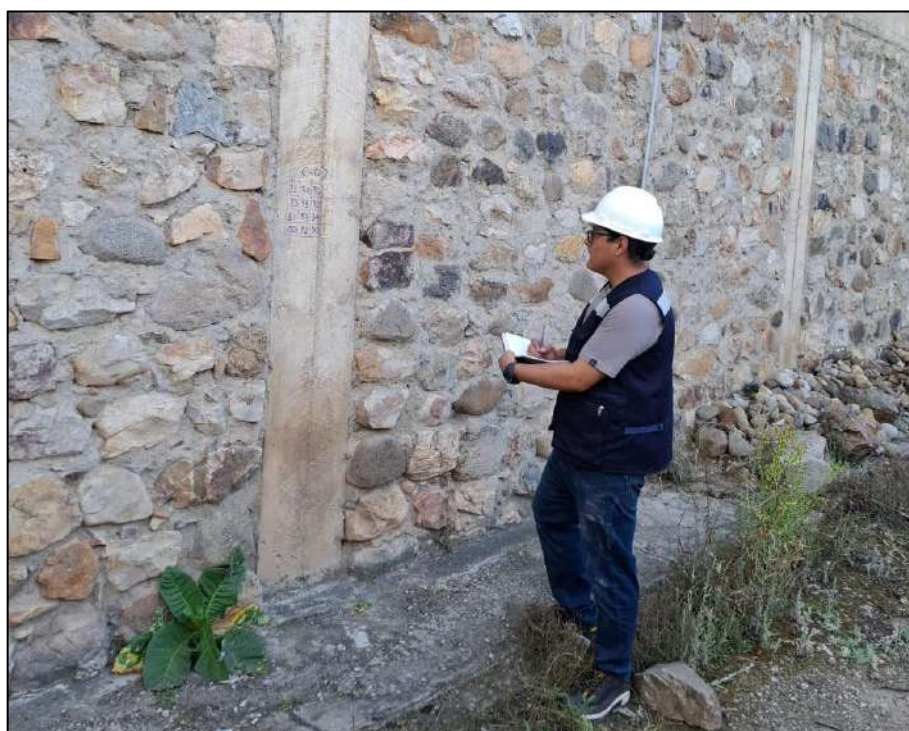
**Fotografía N°6.** *Punto de ensayo de esclerometría – Columna C2*
