**UNIVERSIDAD NACIONAL DE CAJAMARCA**

**TESIS**

“DETERMINACIÓN DEL ESTADO SUPERFICIAL DEL PAVIMENTO FLEXIBLE EN LA CARRETERA VECINAL CA-1071: ROL DEL ÍNDICE DE RUGOSIDAD INTERNACIONAL (IRI) EN EL TRAMO TARTAR CHICO - EMPALME 08-B, BAÑOS DEL INCA, CAJAMARCA”

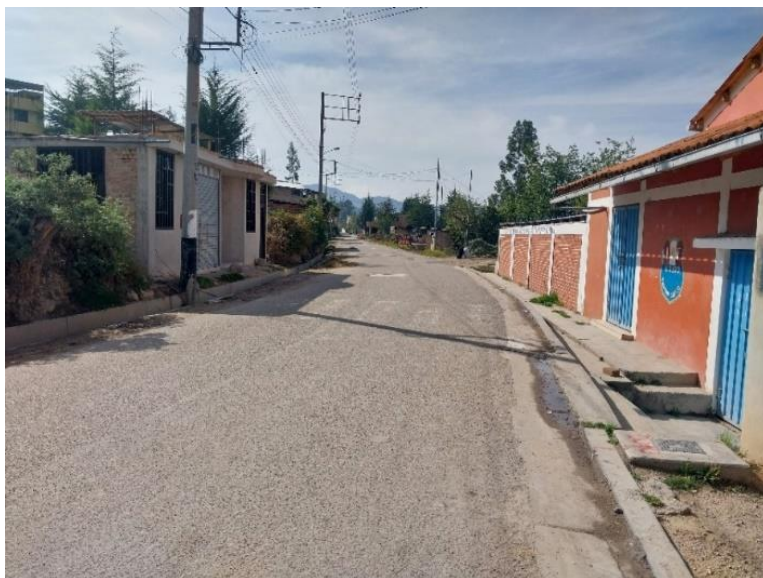
#### Figura 30

*Registro fotográfico- Punto Inicial del Tramo: km00+000 (referencia: IE N°82133 - Tartar Chico)*

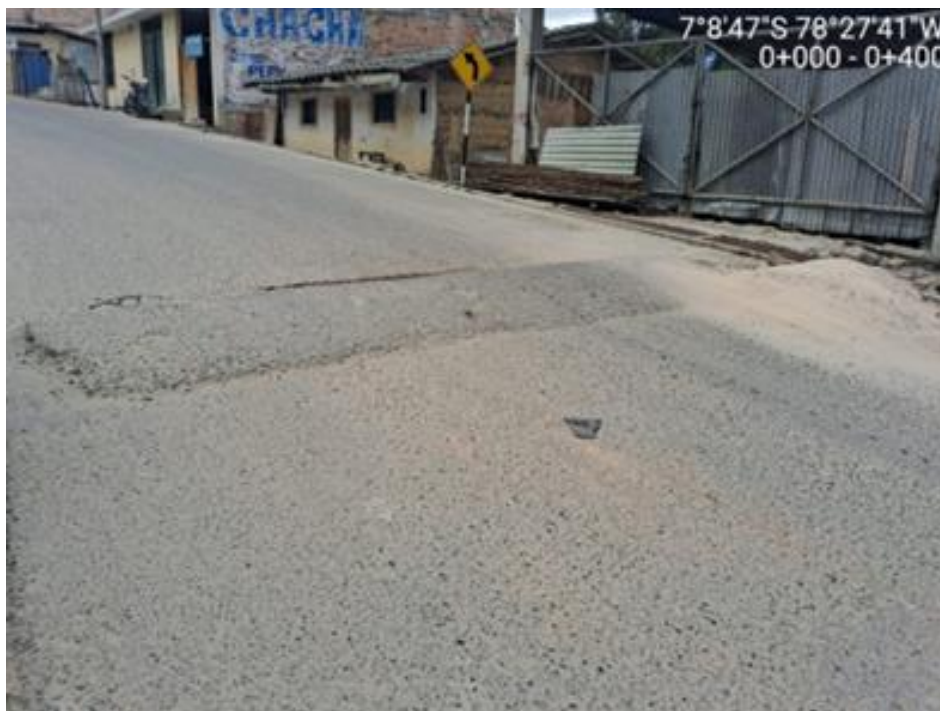
**Figura 33**

*Registro fotográfico- Reductor de Velocidad en km 00+033.30 (Tramo 01)*

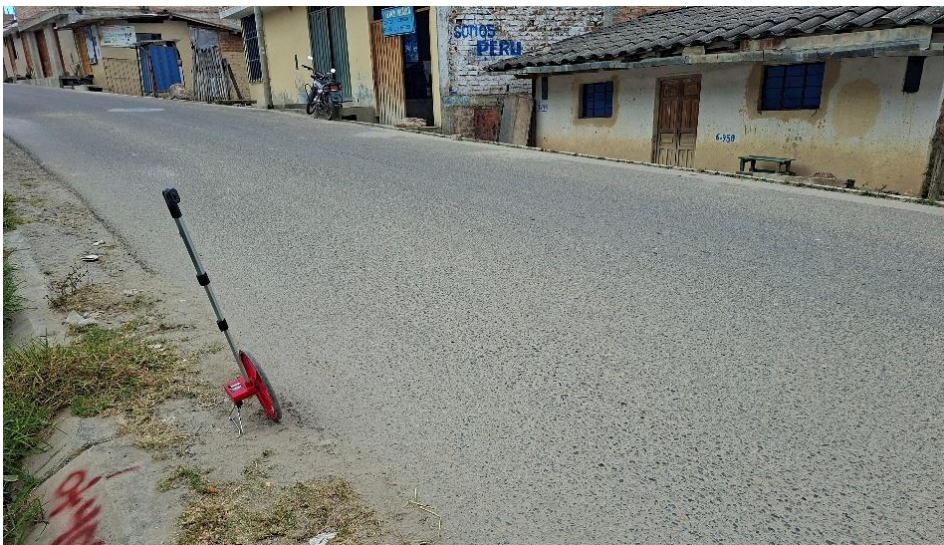
**Figura 35**

*Registro fotográfico - Inicio del Tramo 02(km 00+425-km 00+827.50)*

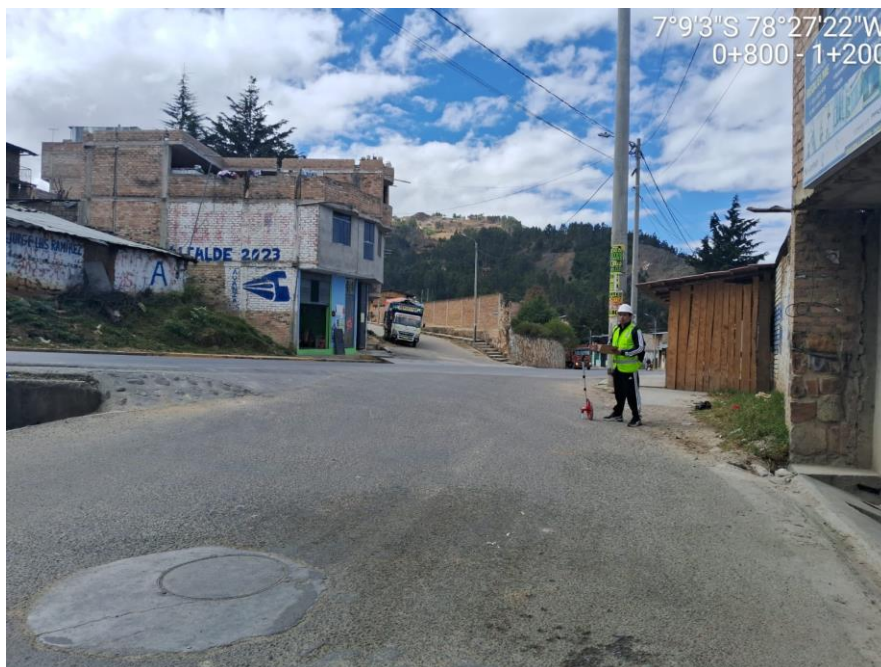
**Figura 44**

*Registro fotográfico- Punto Final del Tramo: km 01+286.16 (referencia: Empalme PE-08B)*
