**UNIVERSIDAD NACIONAL DE CAJAMARCA**  
**FACULTAD DE INGENIERÍA**  
**ESCUELA ACADÉMICO PROFESIONAL DE INGENIERÍA CIVIL**

**“EVALUACIÓN DEL ESTADO DE CONSERVACIÓN DEL PAVIMENTO FLEXIBLE  
MEDIANTE EL MÉTODO PCI DEL TRAMO PIMPINGOS – CRUCE EL PALTURCO EN  
LA PROVINCIA DE CUTERVO, CAJAMARCA 2024”**

Bach. KENYI VÁSQUEZ PÉREZ

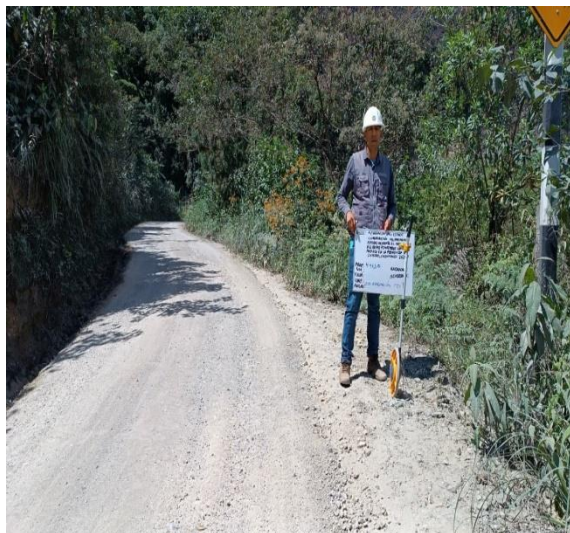
**Fotografía N° 36.** Se identifica la progresiva 4+700 progresiva final del tramo Pimpingos – Cruce el Palturco
