**UNIVERSIDAD NACIONAL DE CAJAMARCA**  
**FACULTAD DE INGENIERÍA**  
**ESCUELA ACADÉMICO PROFESIONAL DE INGENIERÍA CIVIL**

**RIESGO SÍSMICO DE LAS VIVIENDAS DE ALBAÑILERÍA  
CONFINADA DE LA URBANIZACIÓN LAS ALMENDRAS DE  
LA CIUDAD DE JAÉN**

**TESIS PARA OPTAR EL TÍTULO PROFESIONAL DE:  
INGENIERO CIVIL**

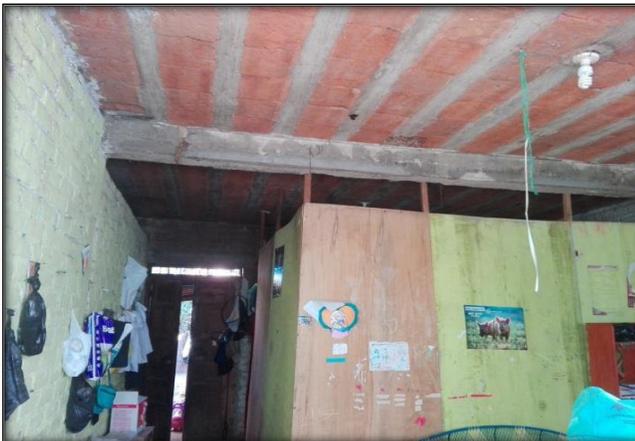
Interior de la vivienda, hay muros sin confinar,  
la viga tiene gran luz y presenta cangrejas.

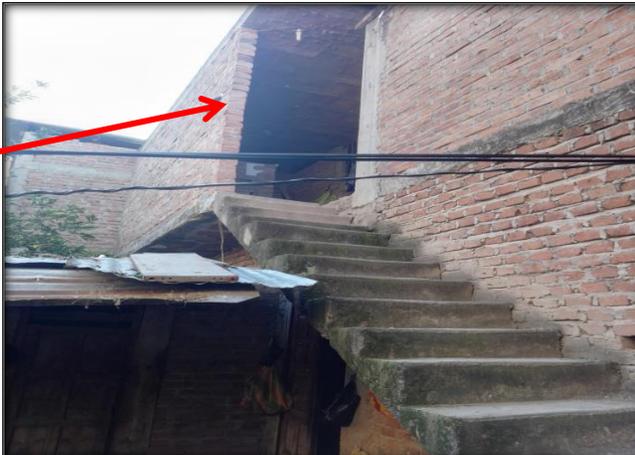
Acceso al segundo piso, en la imagen se  
aprecia un muro que no está confinado en su  
parte lateral.

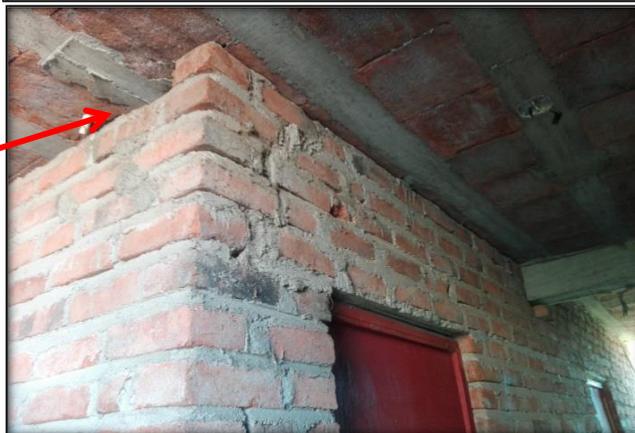
Muro no arriostrado en el segundo piso.

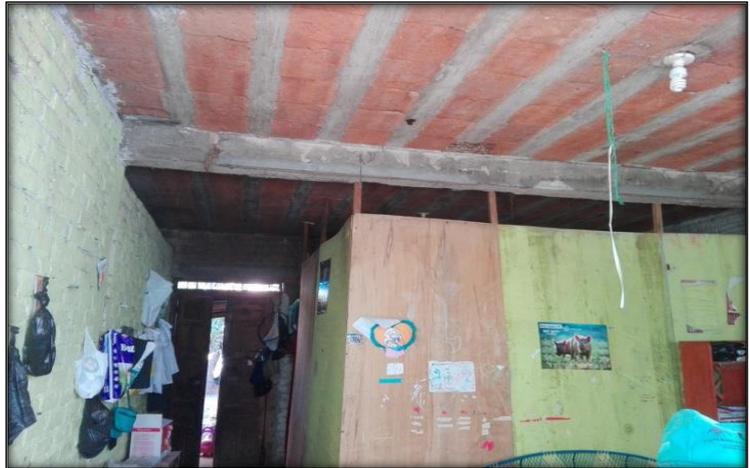
Interior de la vivienda, hay muros sin confinar,  
la viga tiene gran luz y presenta cangrejas.

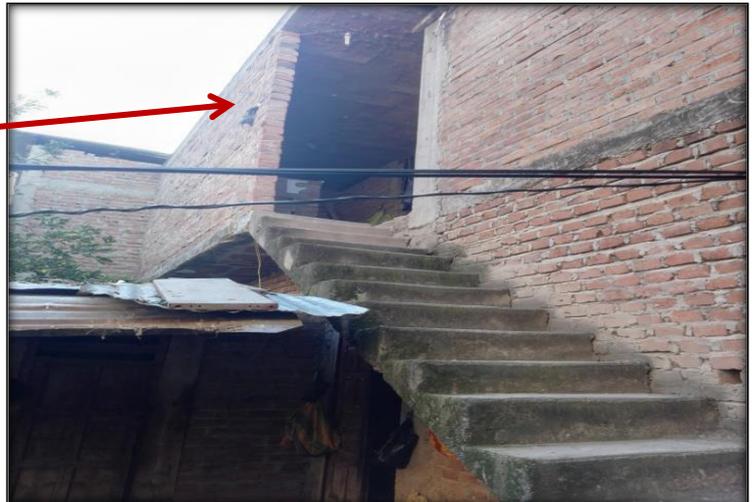
Acceso al segundo piso, en la imagen se  
aprecia un muro que no está confinado en su  
parte lateral.

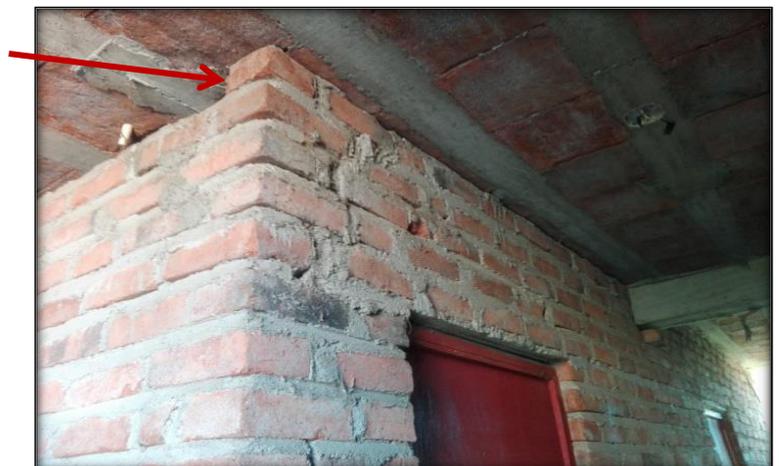
Muro no arriostrado en el segundo piso.

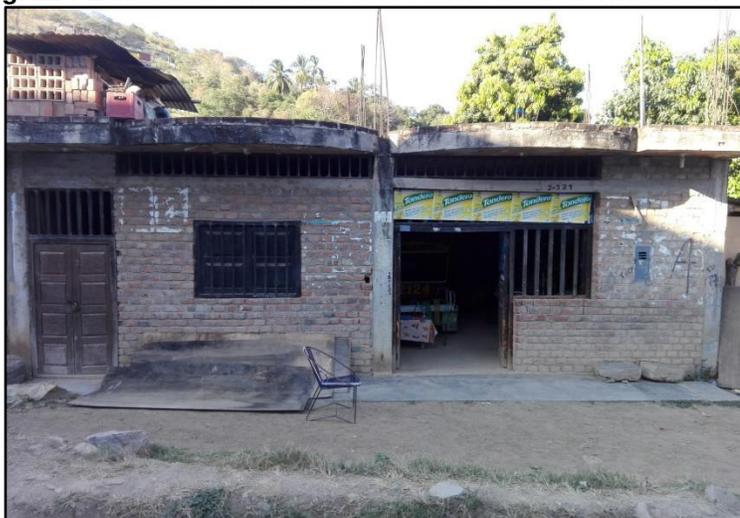
El 100% de las viviendas encuestadas se han construido sobre un suelo natural, teniendo casi todas las mismas características de suelo, siendo un suelo areno - arcilloso. No hay casos de viviendas construidas sobre rellenos o con nivel freático alto, según los mismos propietarios.

**Fig. 22 :** Edificación construida sobre suelo natural. Vivienda N° 13.

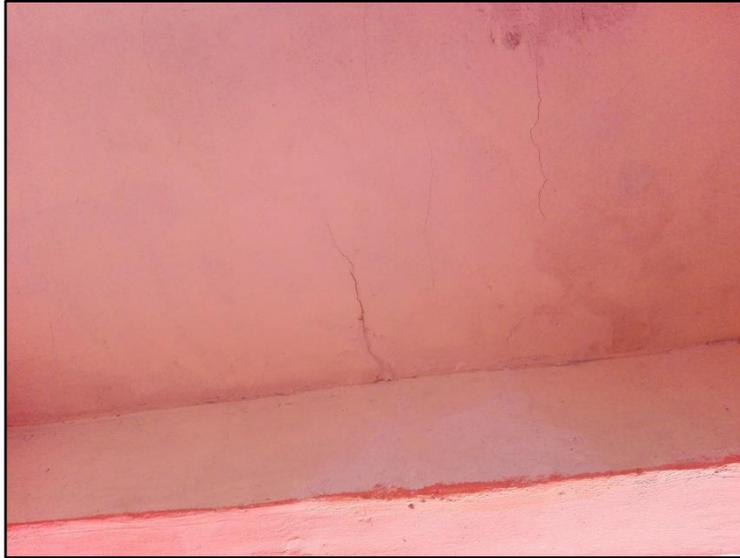
**Fig. 27** : Rajaduras en el tarrajeo del techo aligerado. Vivienda N° 21.

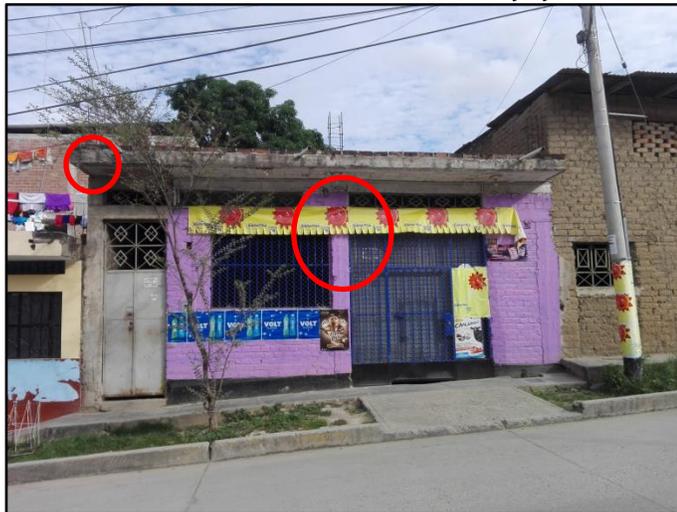
Es uno de los casos más encontrados en la visita de campo, debido a que Jaén es una zona calurosa, los propietarios optan por dejar ventanas altas para ventilar a sus viviendas. Esto origina columnas de poca longitud, donde se libera energía y la columna se ve limitada a deformarse en el sentido lateral. Las viviendas con columna corta representan el 54% del total.

**Fig. 28** : Presencia de columna corta en ventanas baja y alta. Vivienda N° 04.

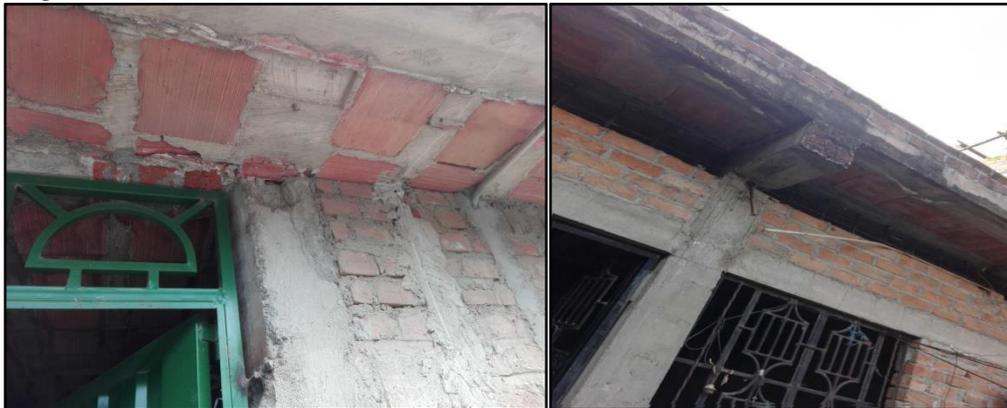
Debido a la no secuencia de construcción de la vivienda, los propietarios construyen en una dirección parte de la vivienda, luego al ampliarla amarran las viguetas en la dirección perpendicular a la construida. Solo dos viviendas presentan esta configuración, representando el 4% del total.

**Fig. 29** : Fotos de losas en diferente dirección en la misma vivienda. Vivienda N° 42.

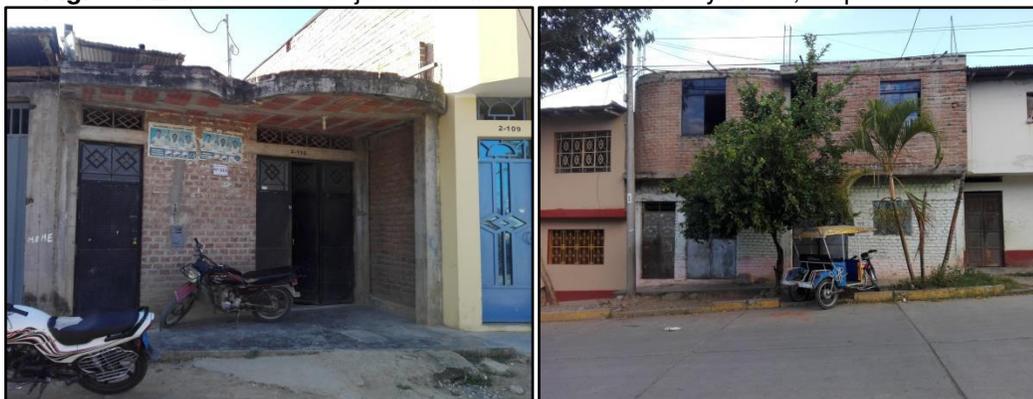
El 86% de las viviendas no han dejado una junta sísmica. Según los propietarios, las juntas reducen el ancho de su vivienda y son lugares donde viven ratones e insectos. En un sismo, las viviendas de mayor masa pueden deformar a las de menor masa, ya que no hay espacio libre para que éstas puedan desplazarse libremente.

**Fig. 30** : Edificaciones sin junta sísmica. Viviendas N° 6 y N° 11, respectivamente.

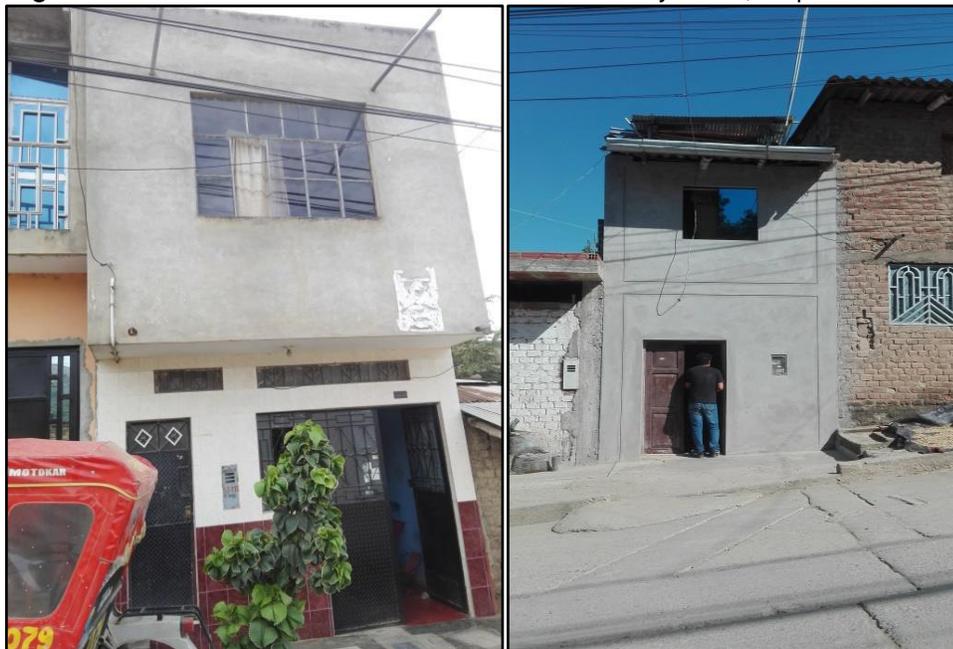
La urbanización las Almendras se caracteriza por tener pendiente ondulada en 88% y pendiente pronunciada en 4%. Lo que genera viviendas con techos a diferentes niveles. Esto sumado a la ausencia de juntas sísmicas, pueden ocasionar fuerzas de empuje de las viviendas de mayor nivel de piso terminado a sus adyacentes.

**Fig. 31** : Losa a desnivel con el vecino. Viviendas N° 1 y N° 30, respectivamente.

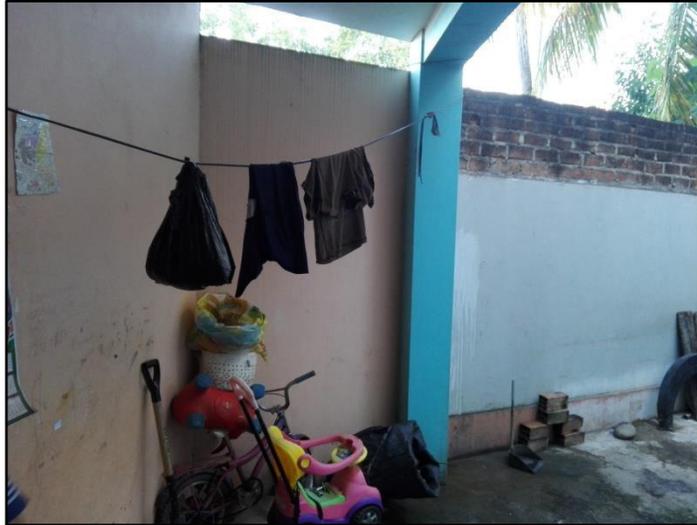
Muchas viviendas no han aislado los cercos de su vivienda, dichos cercos son utilizados para su corral, representando el 26% de las viviendas encuestadas. Esto conlleva a un sobrepeso de la estructura; y un movimiento del centro de masas, aumentando la excentricidad en un sentido.

**Fig. 32** : Cerco a continuación de la superestructura. Vivienda N° 49.

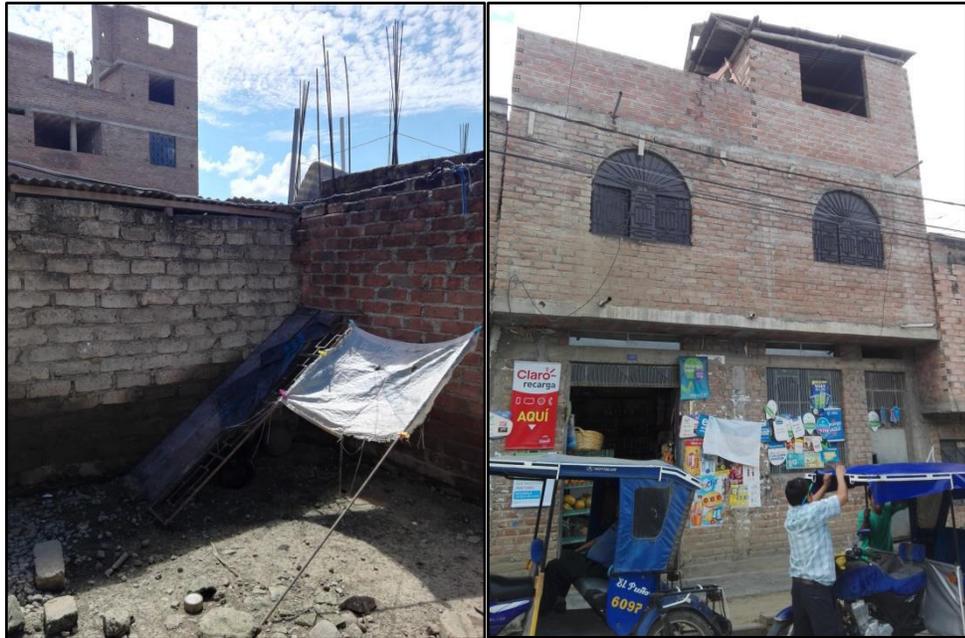
El 80% de las viviendas encuestadas presentan tabiques no arriostrados, muros que al no estar arriostrados se convierten de portantes a tabiques. Una de las causas de que no arriostran los muros de las edificaciones es el costo de las columnas; un gran porcentaje de los propietarios son de bajos recursos y contratan a maestros para construir sus viviendas, sin algún criterio técnico, que diseñan muros de gran longitud sin confinamiento alguno.

Hay viviendas con techo de calamina, así como todos los cercos no presentan viga solera, constituyendo casos de tabiquería no arriostrada.

**Fig. 33 :** Tabiquería sin arriostrar. . Viviendas N° 22 y N° 40, respectivamente.

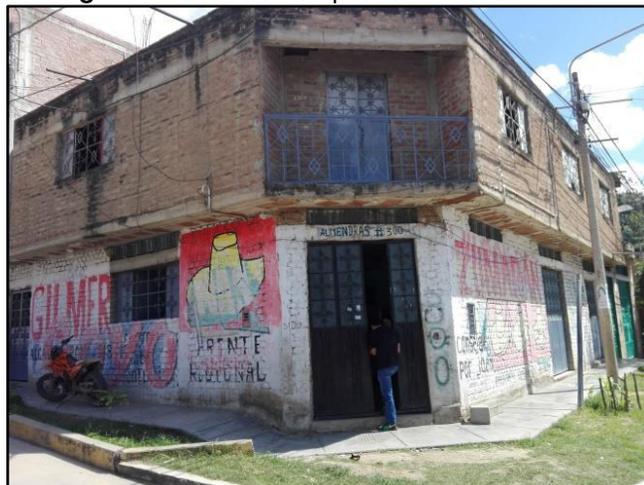
Esto se debe a los volados o a las áreas techadas diferentes en el primer y segundo piso. Esto genera excentricidades diferentes por cada nivel construido y diferentes centros de masa. Las viviendas con este problema representan el 40% del total.

**Fig. 34 :** Reducción en planta. Vivienda N° 19.

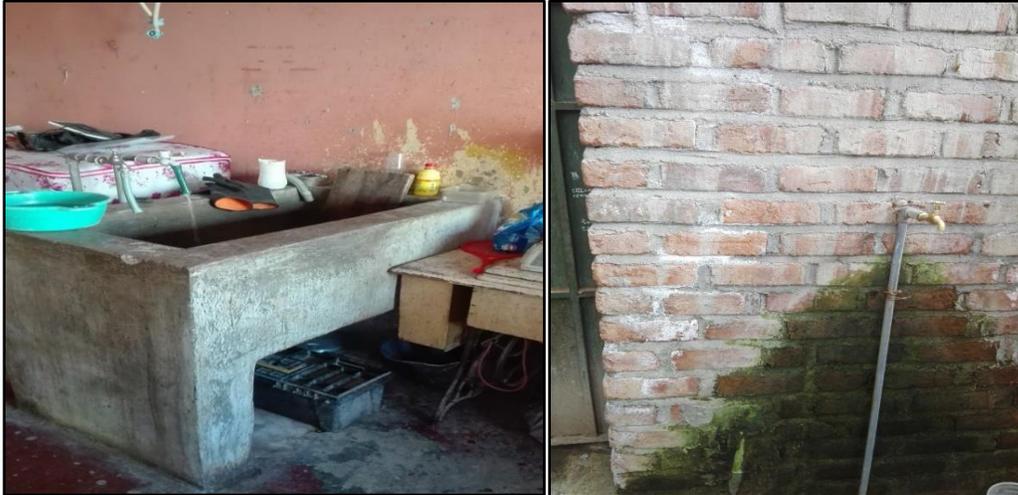
**Fig. 41 :** Inadecuada ubicación de punto de agua. Viviendas N° 32 y N° 05, respectivamente.

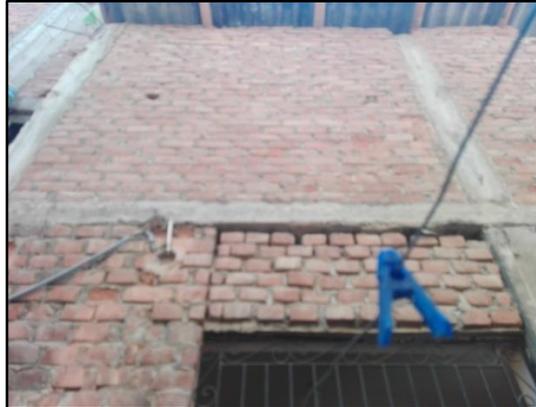
El 4% tiene mano de obra de muy mala calidad, el 48% tiene mano de obra de mala calidad, el 36% tiene mano de obra de regular calidad, y el 12% tiene mano de obra de buena calidad. La mayor parte de las viviendas han sido autoconstruidas y sin criterio técnico. Se han observado juntas desalineadas y de más de 2cm de espesor.

**Fig. 44** : Mano de obra de muy mala calidad. Vivienda N° 24.

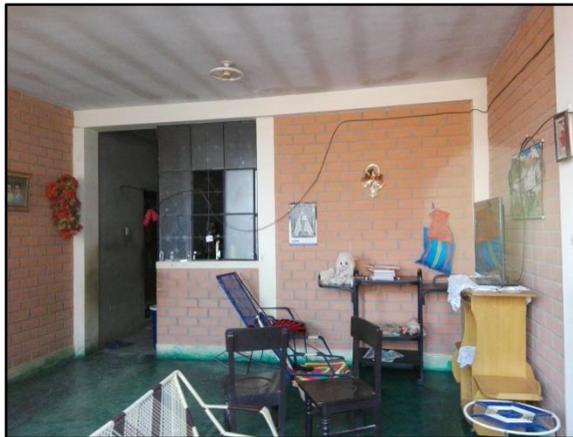
También se encontró viviendas con mano de obra de buena calidad, pero solo representan el 12% del total, éstas han sido construidas por ingenieros civiles y maestros con experiencia en el campo de la construcción.

**Fig. 45** : Mano de obra de buena calidad. Vivienda N° 43.

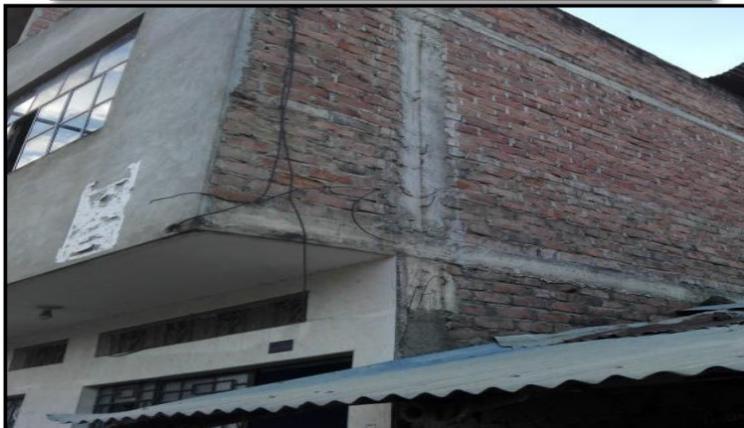
Vista lateral, las hileras de ladrillos  
están alineadas.

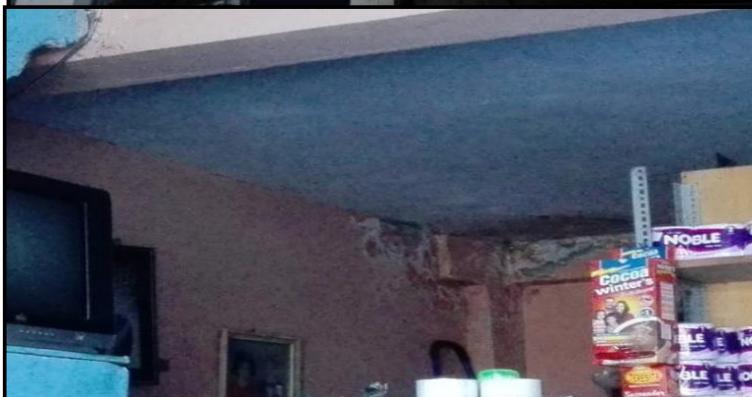
Se puede apreciar que hay una viga  
que no se ha culminado.  
Se muestra eflorescencia y humedad  
en muros.

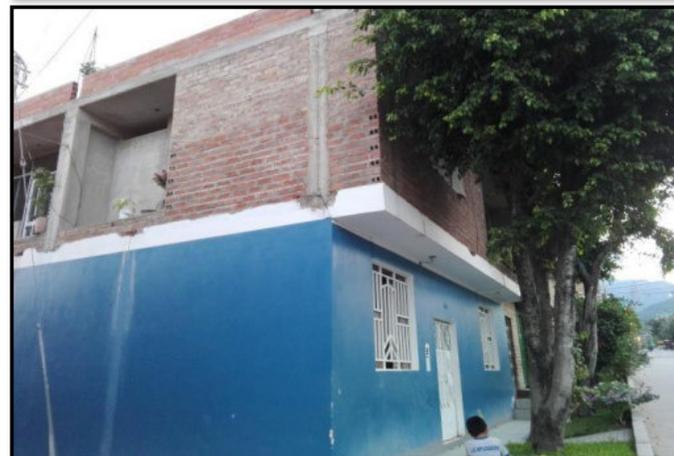
Paredes exteriores del segundo piso con  
ladrillo pandereta.

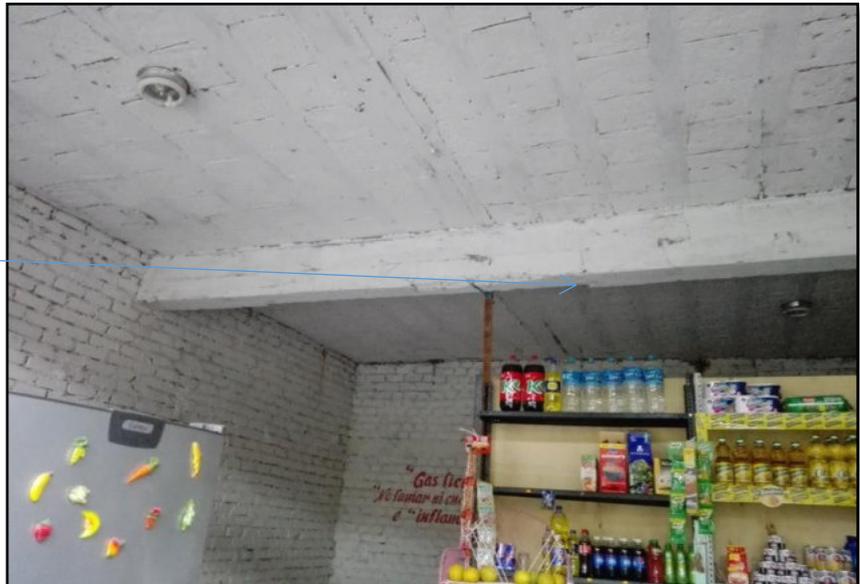
Vista de las vigas de gran peralte.  
Hay cangrejas.

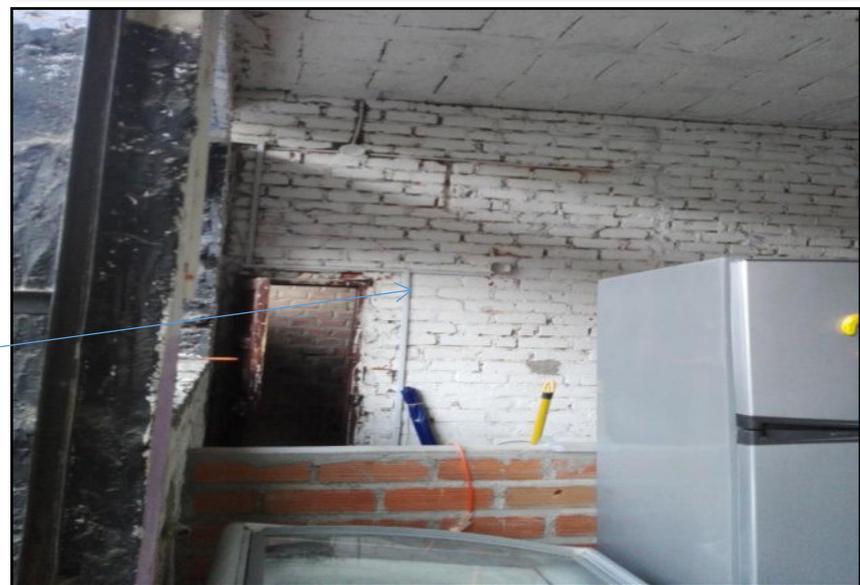
Vista de una pared de la vivienda. Las hileras no están muy alineadas. No hay buena ubicación de la tubería de luz.

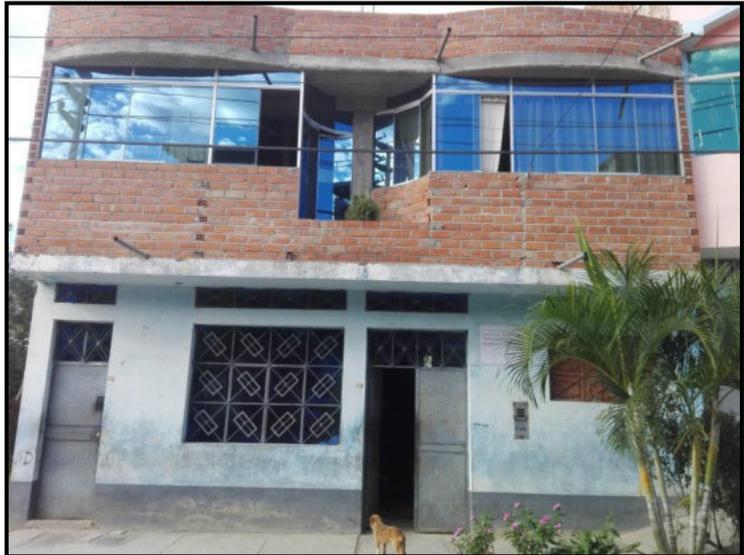
En la parte de arriba del muro hay ladrillos sueltos.  
Se han hecho zanjas en la pared para poner tubos de PVC, debilitando dicho muro.

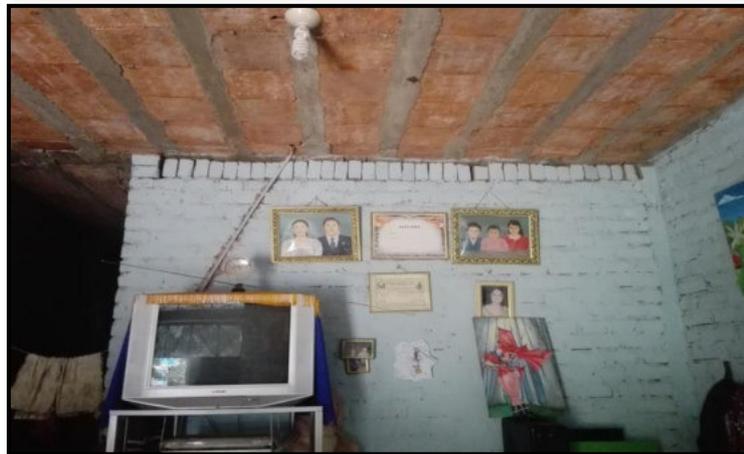
Juntas fría en viguetas y losa aligerada.

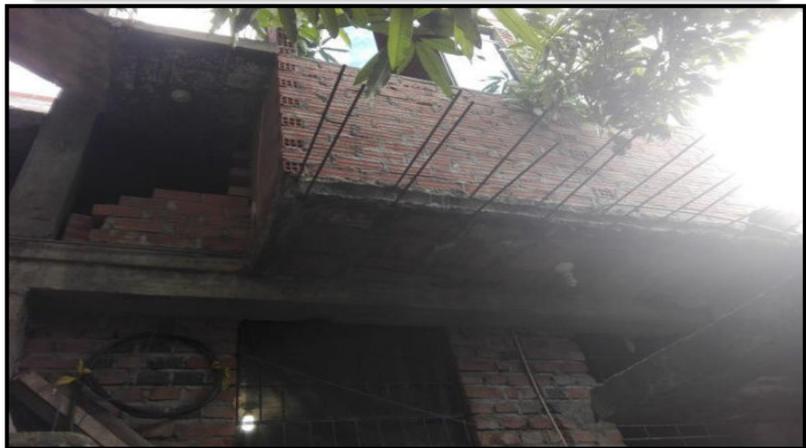
Humedad en muros

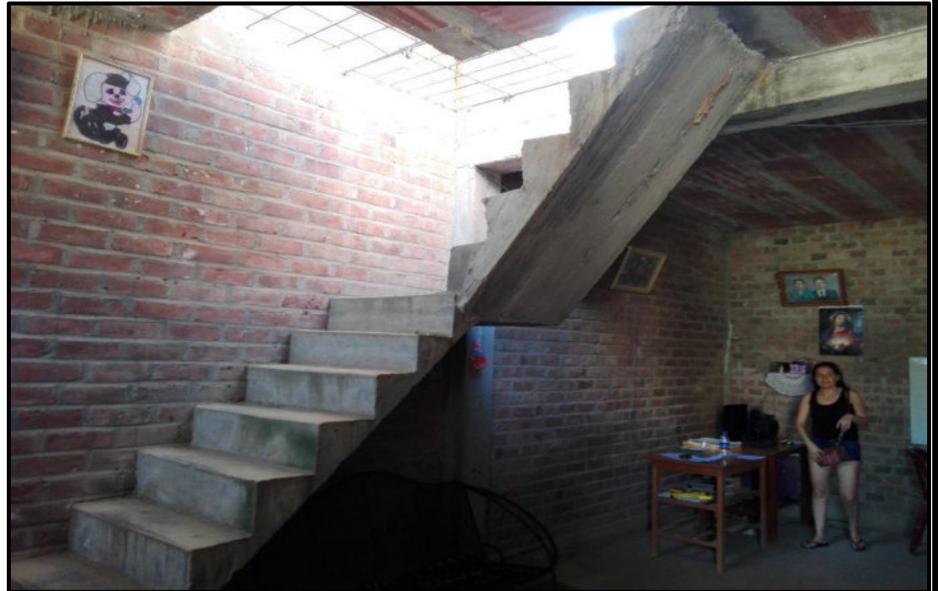
Humedad en muro portante.

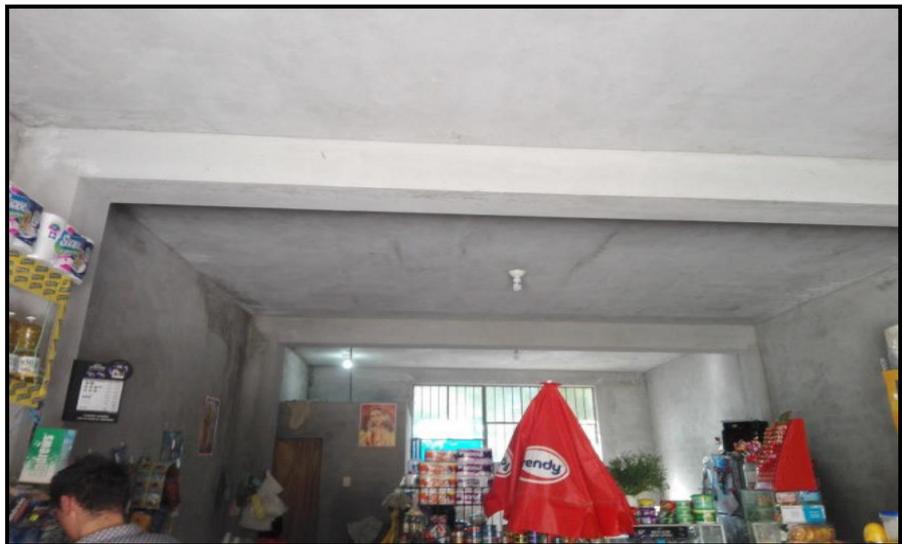
Eflorescencia y humedad en muros  
y losa.

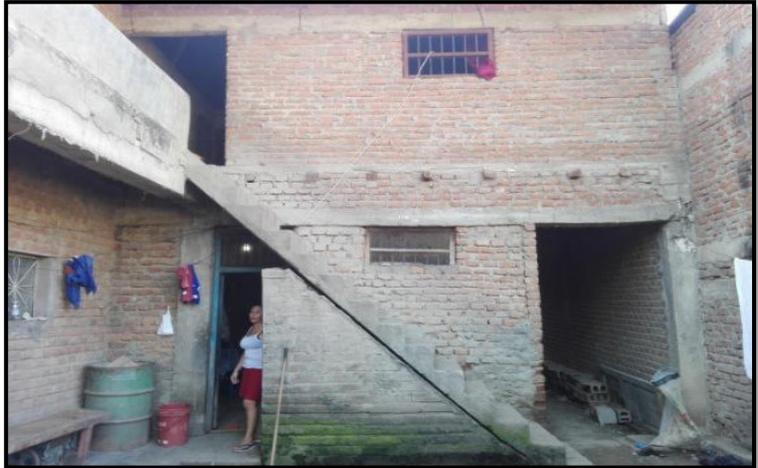
Se puede observar la mala calidad  
del concreto del balcon.

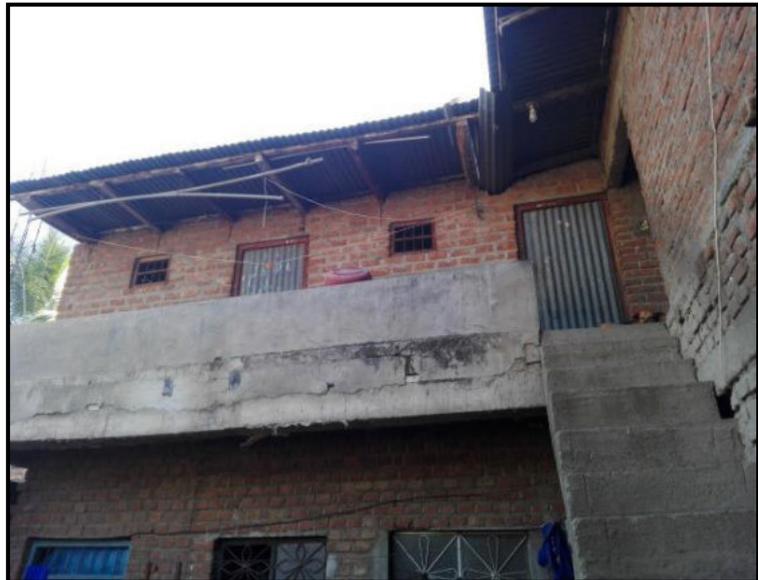
Hay varios huecos en los muros.

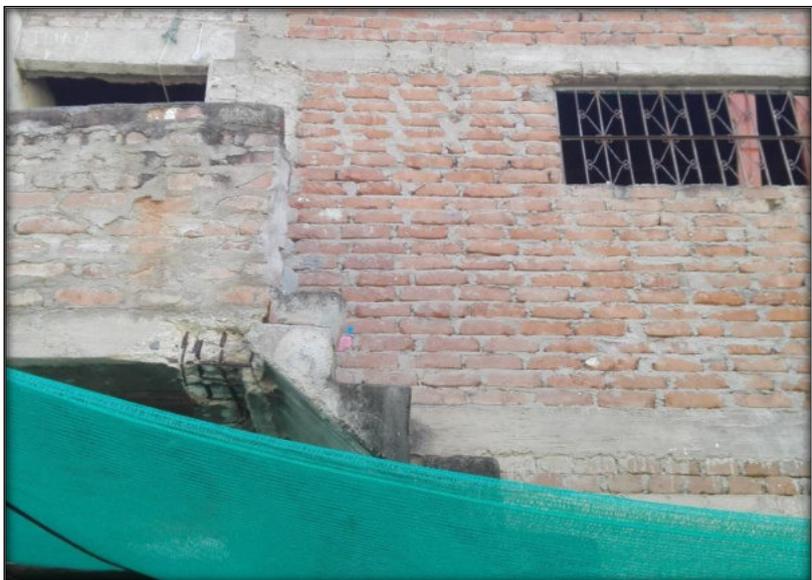
Hileras desalineadas y acero expuesto.

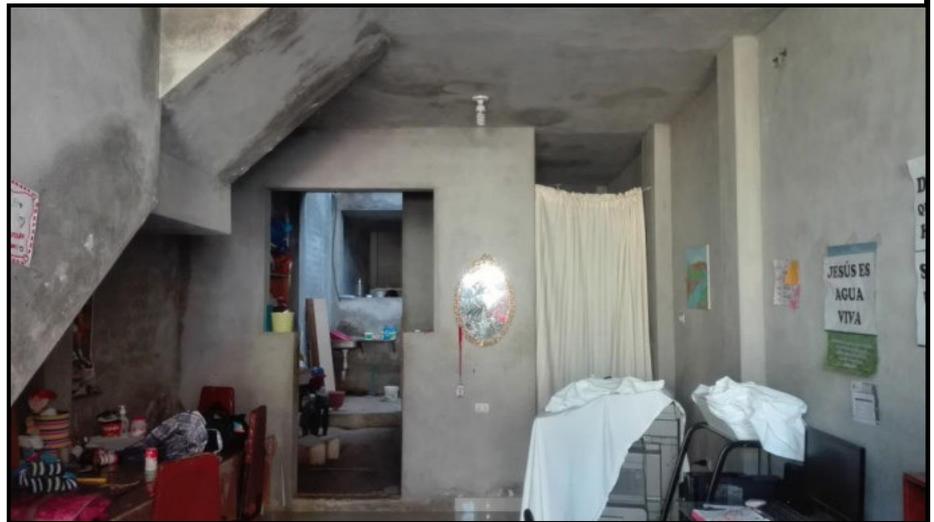
Eflorescencia y humedad en losa.

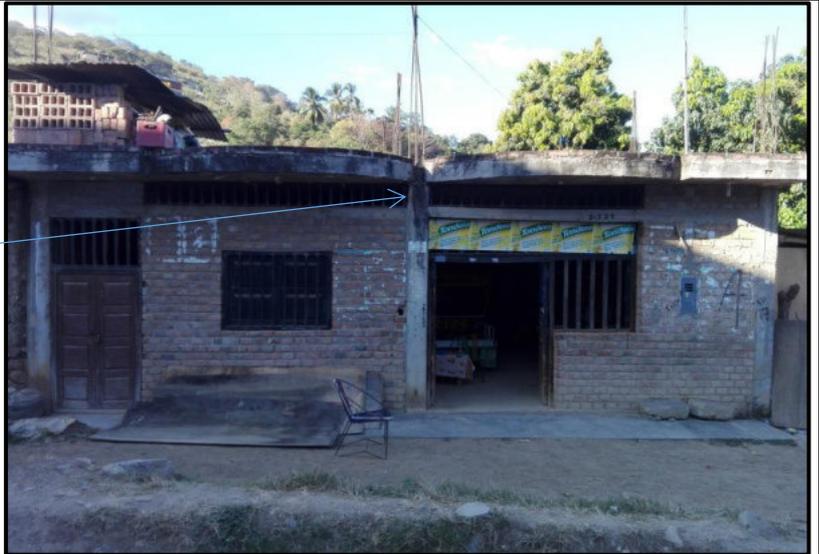
Foto de la propiedad de  
Rosa Rosalia Vargas Perez  
Calle Las Almendras N° 498  
Columnas cortas.

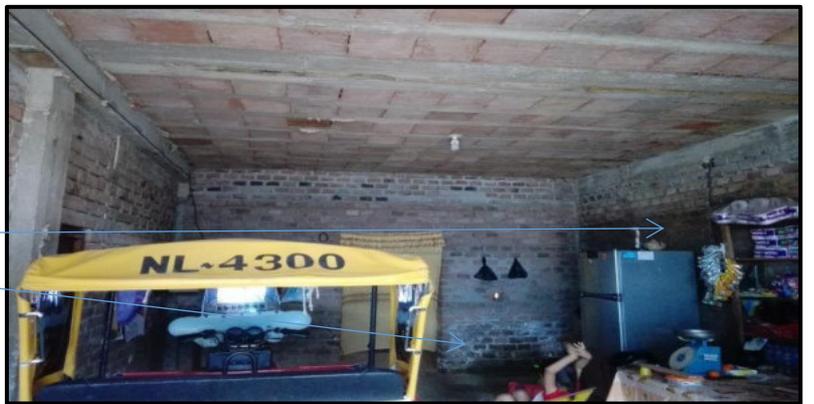
Interior de la vivienda, muros con humedad y  
eflorescencia.

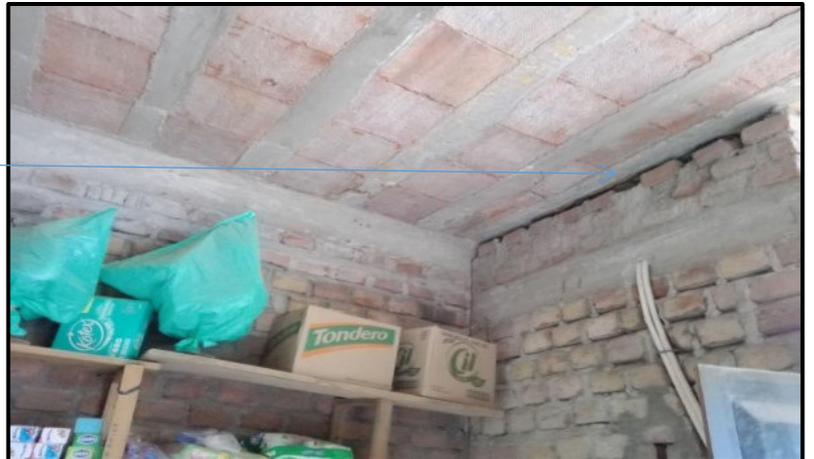
Unión muro y techo.

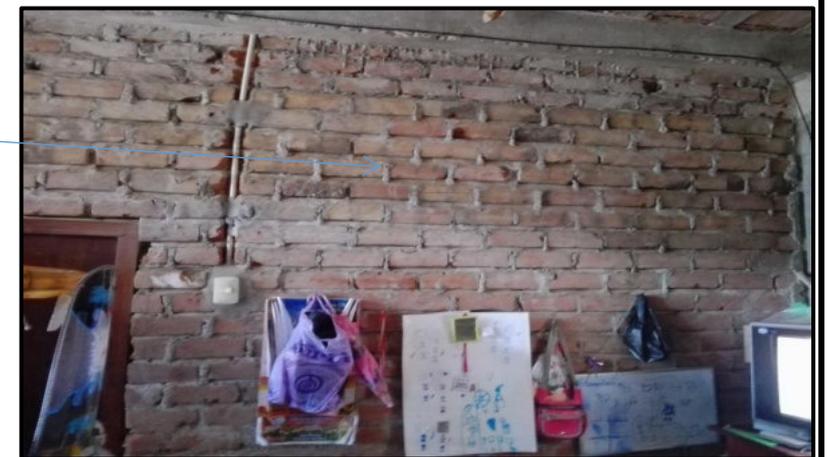
Mano de obra de mala calidad, hileras  
desalineadas.

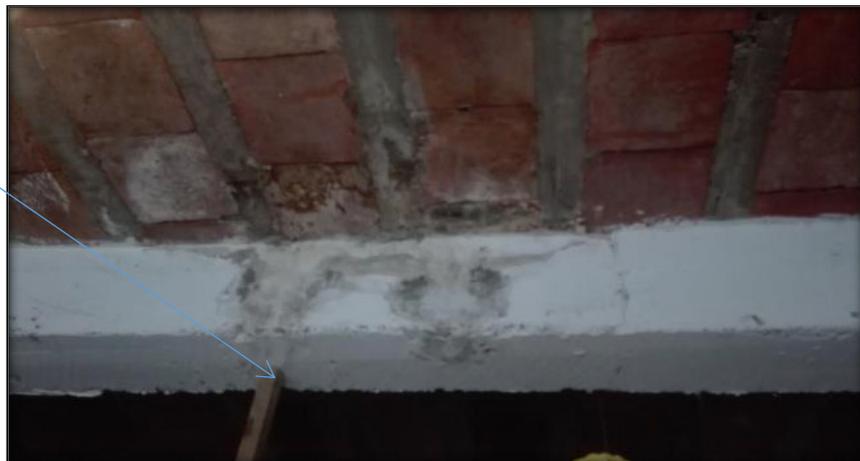
Viga de gran luz  
el propietario ha colocado  
un pilar de madera  
para dar apoyo a la viga.

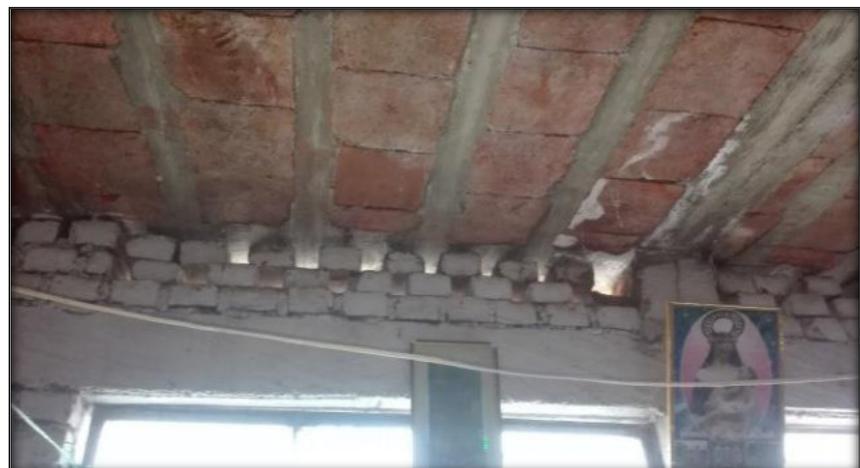
Ladrillos colocados sin  
ningun tipo de cemento  
puede representar un riesgo  
en el momento del sismo  
al estar sueltos se pueden caer.

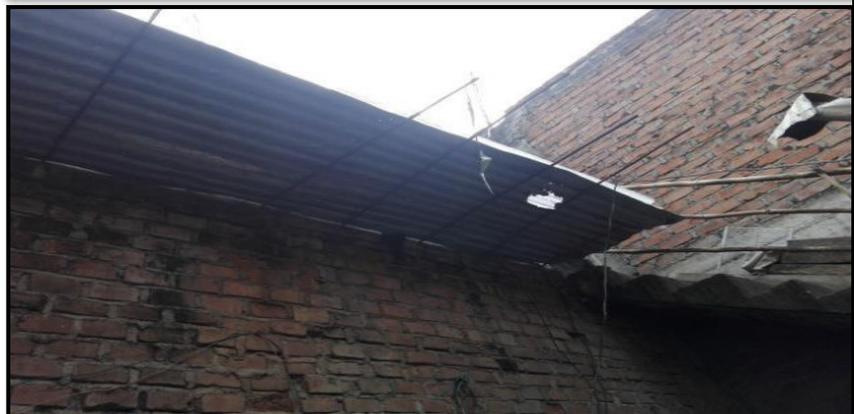
Acero de las viguetas expuesto  
y debajo en forma de mecha  
para la ampliación de la vivienda.  
Hay una junta fría.

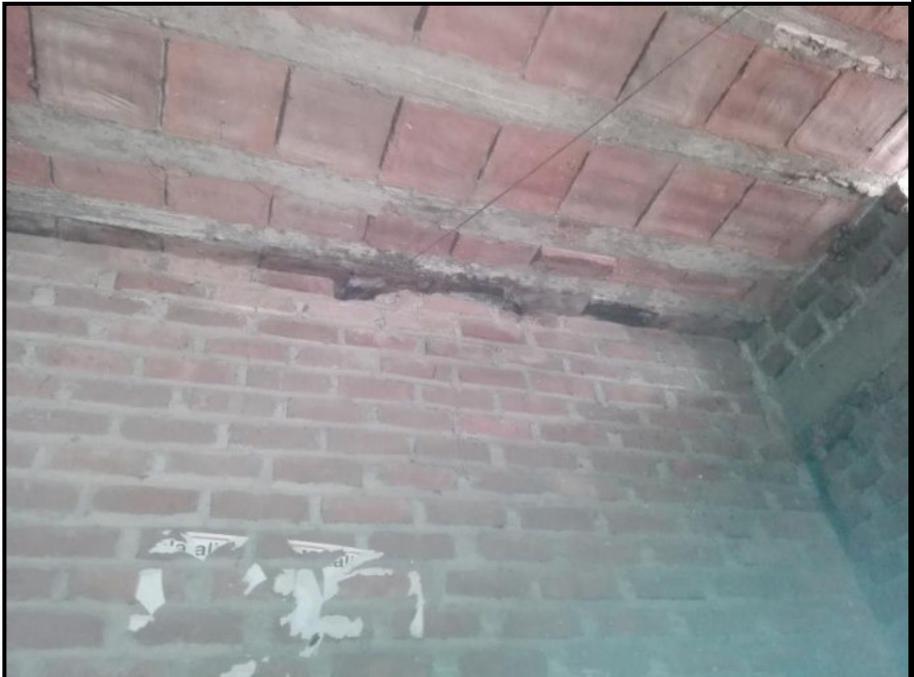
Se ve que el muro no esta  
confinado con la losa  
ademas los ladrillos del techo  
se han alabeado.

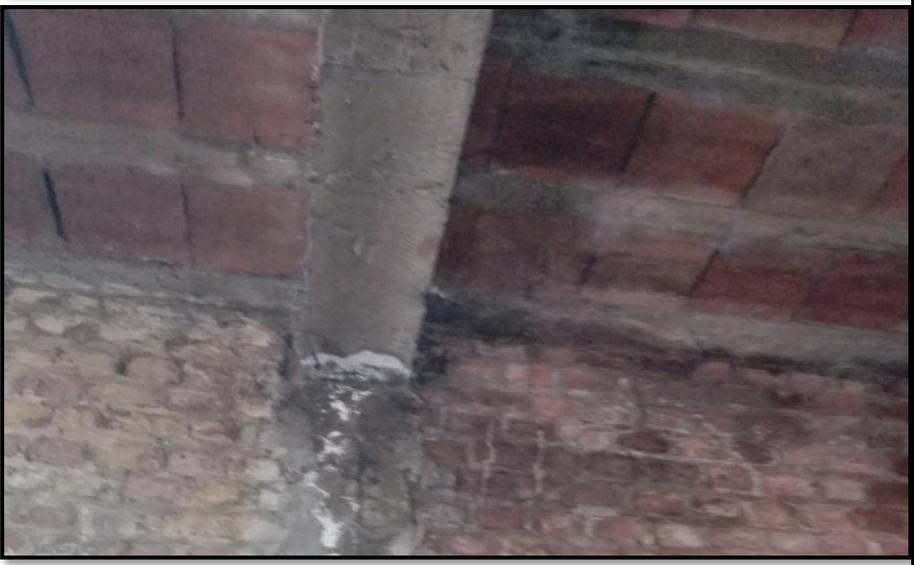
Eflorescencia en columnas  
humedad en muros  
y columnas vigas con cangrejas.

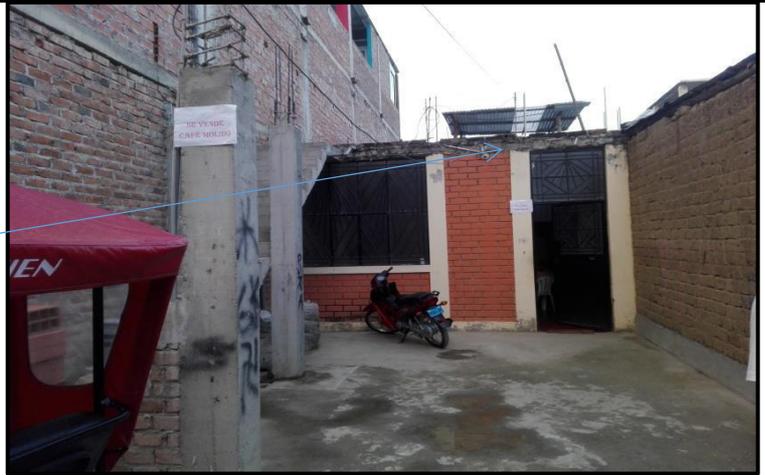
Foto de la propiedad de  
Raquel Tarrillo Nuñez  
Calle Antonio Checa N° 320  
Juntas frías.

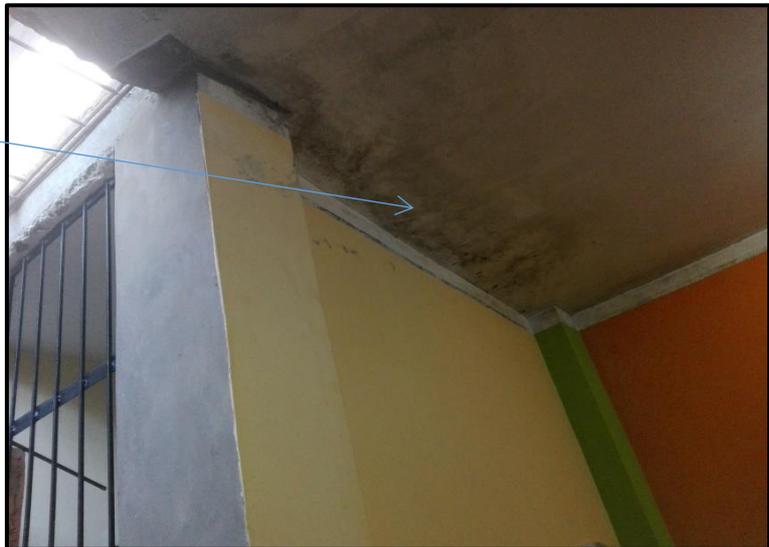
A la derecha humedad en losa.

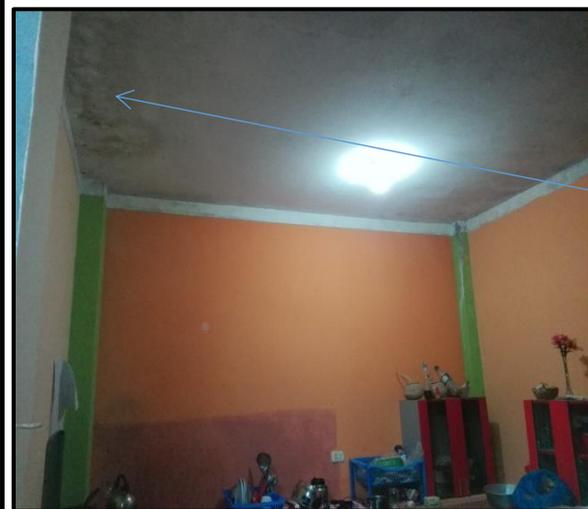
A la izquierda, humedad en losa.

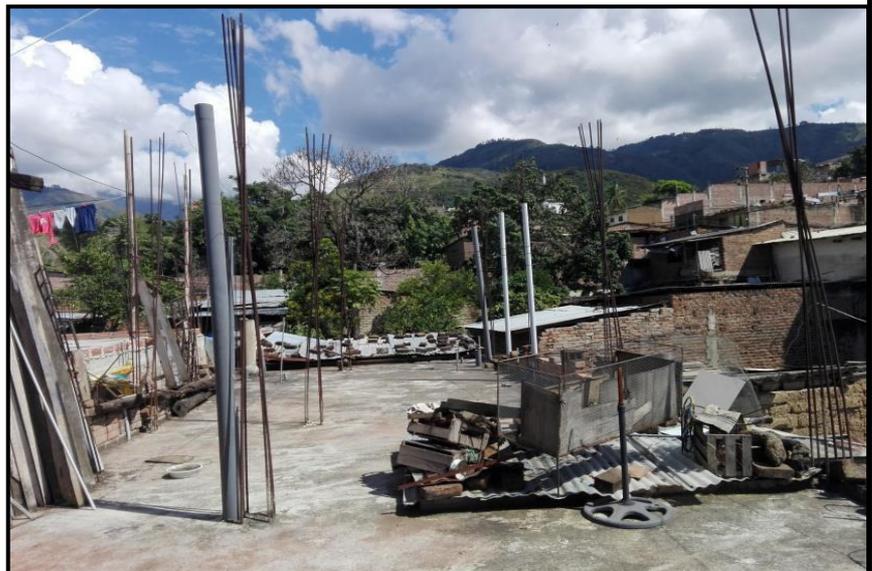
Armaduras expuestas.

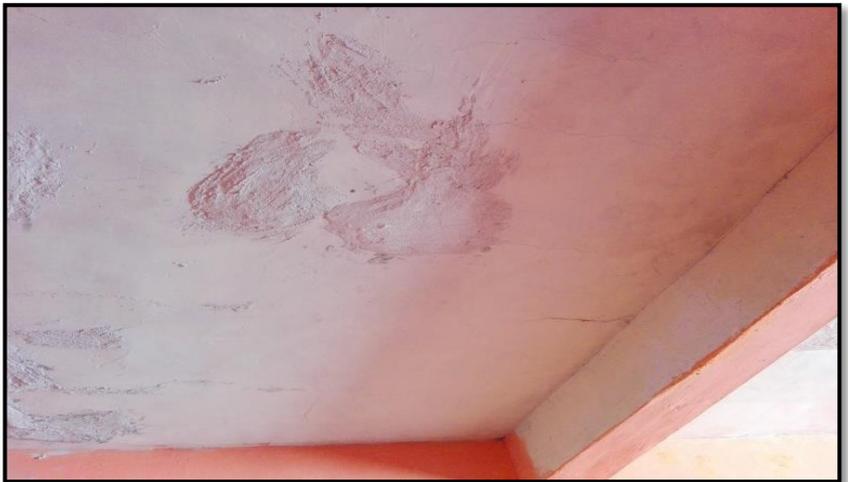
Eflorescencia y humedad en muros y losa.

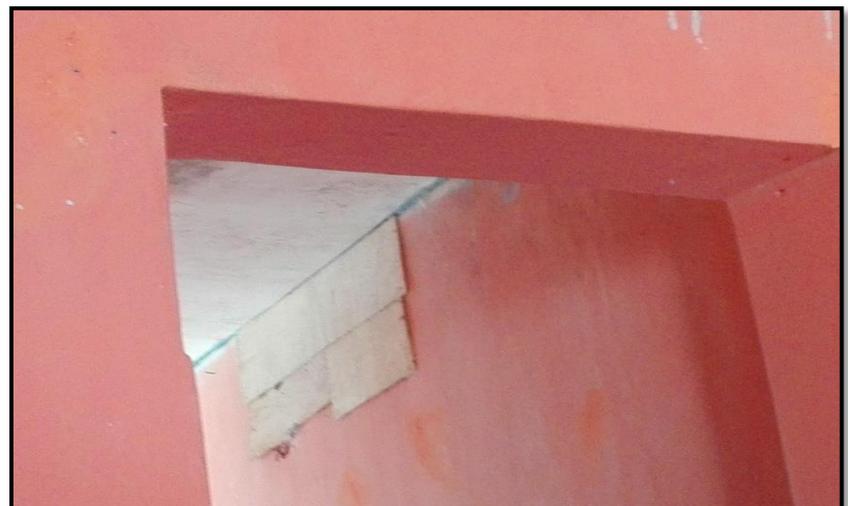
Muro de la vivienda tarrajado con yeso.

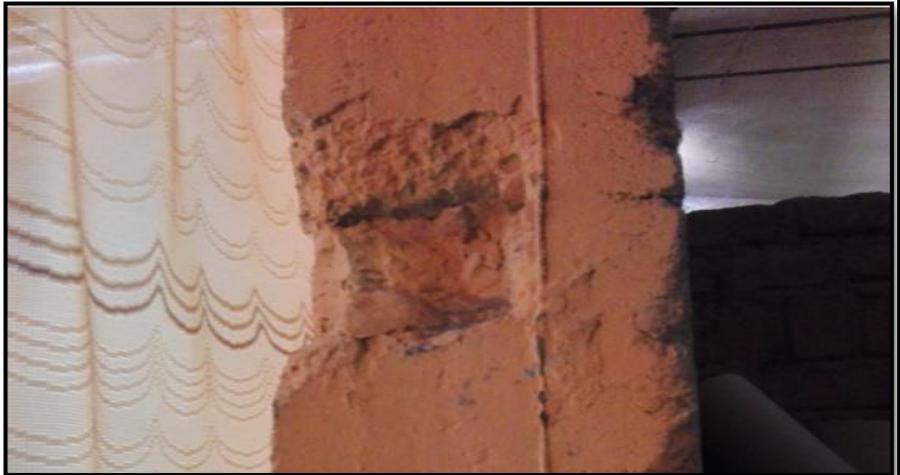
Cangrejera en columna debido  
a la deciente proporción de  
agregados y a la baja  
dosificación del concreto.

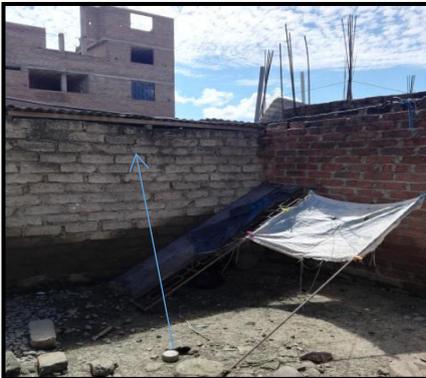
Cerco del vecino sin arriostrar

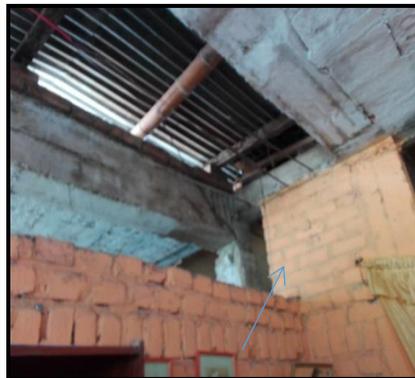
Tabique sin arriostrar

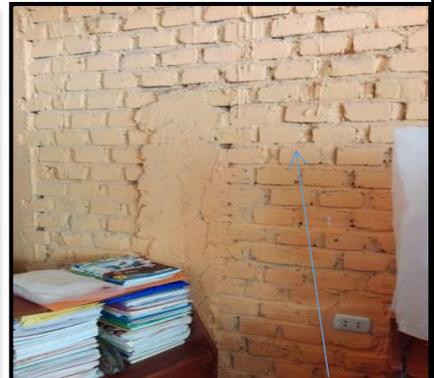
Columna sin terminar.

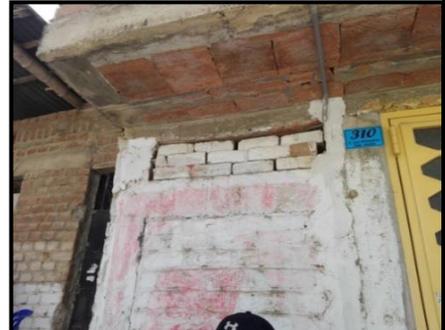
Ladrillos sin mortero

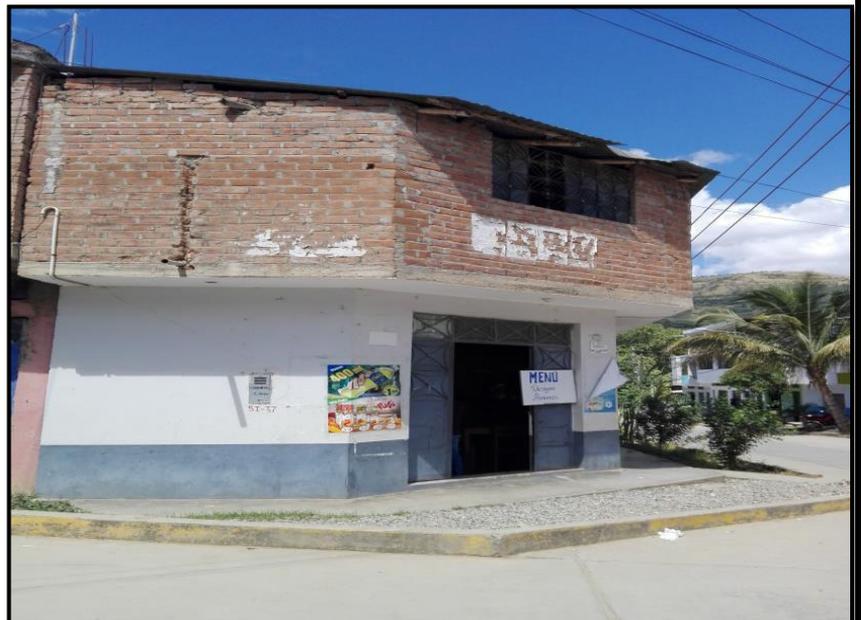
En el muro del segundo piso hay un muro rasgado seguro para poner una tubería, esto daña la estabilidad del muro.

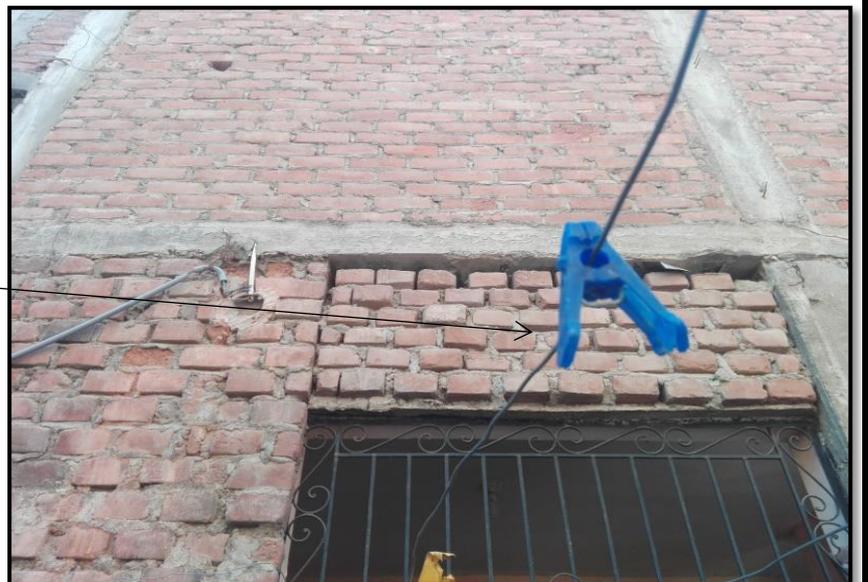
Se puede apreciar la mala calidad  
de mano de obra .Encima  
de la ventana hay ladrillos que  
no estan bien colocados los  
cuales se pueden caer en cualquier  
momento.
