**UNIVERSIDAD NACIONAL DE CAJAMARCA**  
**FACULTAD DE INGENIERÍA**  
**ESCUELA ACADÉMICO PROFESIONAL DE INGENIERÍA CIVIL**

**RIESGO SÍSMICO DE LAS VIVIENDAS DE ALBAÑILERÍA  
CONFINADA DE LA URBANIZACIÓN LAS ALMENDRAS DE  
LA CIUDAD DE JAÉN**

**TESIS PARA OPTAR EL TÍTULO PROFESIONAL DE:  
INGENIERO CIVIL**

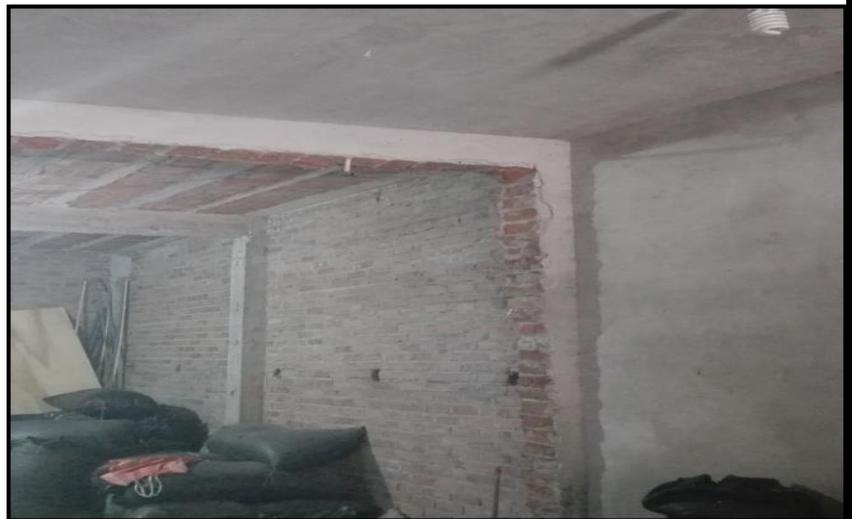
En la imagen se puede ver al muro que ha sido demolido para hacer un cajón y unir con la segunda construcción que se puede apreciar sus viguetas del techo aligerado y en la primera edificación el techo esta tarrajado.

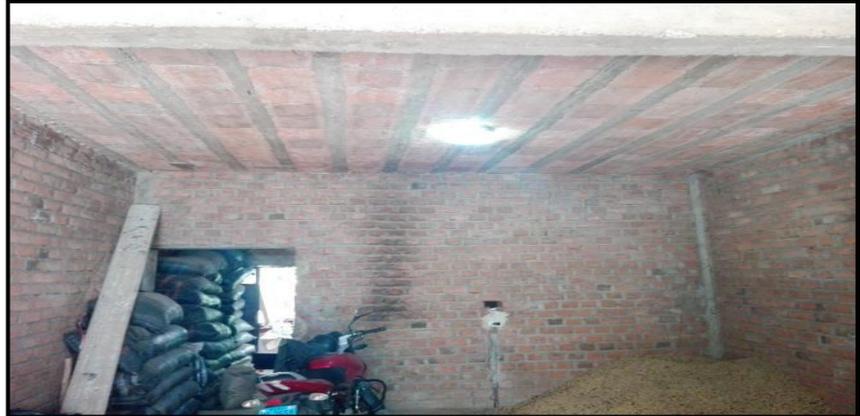
Interior de la vivienda  
las viguetas tienen gran luz.

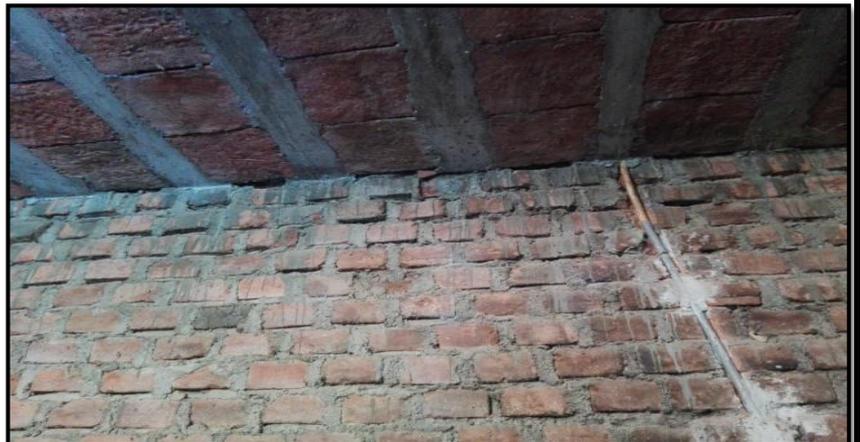
Vista de ladrillos desalineados.

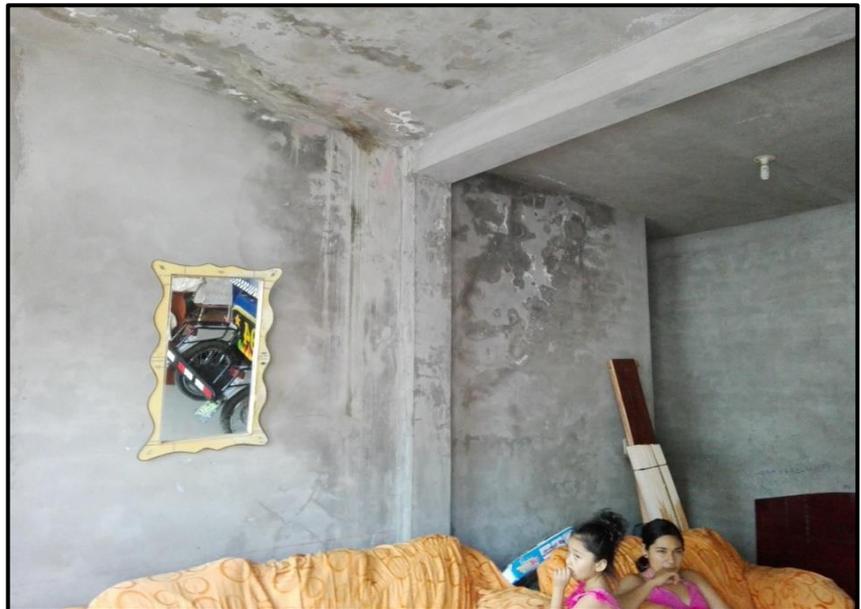
Humedad y eflorescencia, en muros y losa.

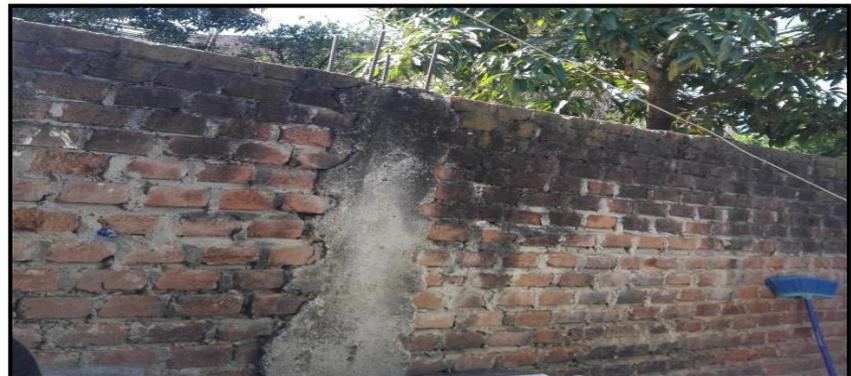
Cerco de la vivienda, presenta mala calidad de mano de obra

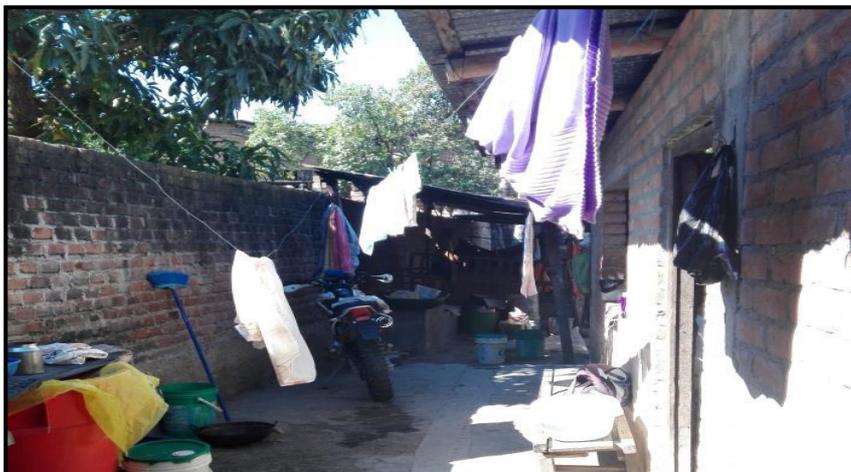
Interior de la vivienda, al costado derecho se encuentra la cocina.  
La cocina no tiene techo aligerado.

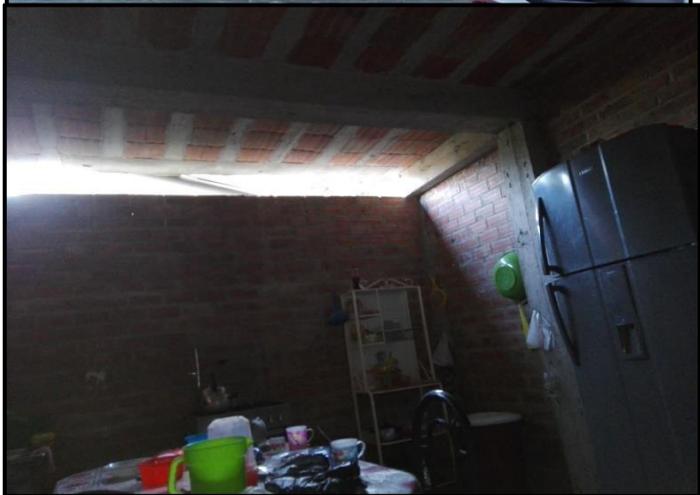
Interior de la vivienda:  
Presencia de una ventana en un muro  
que debería ser portante.

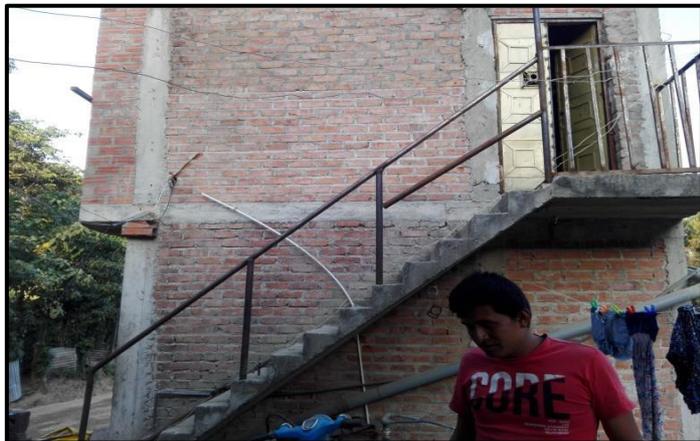
Acceso al segundo piso por una  
escalera externa.

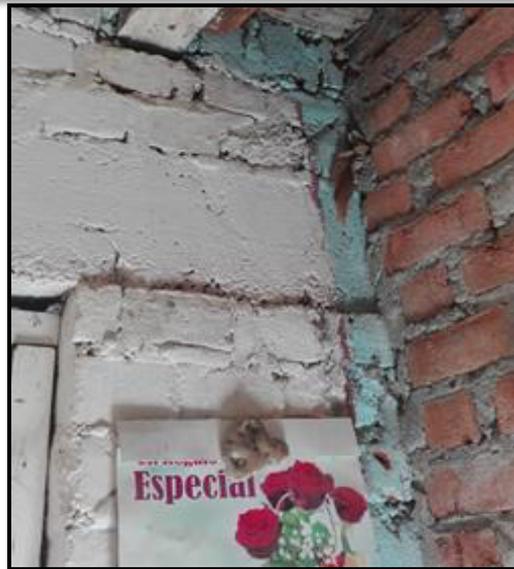
Conexión muro columna.

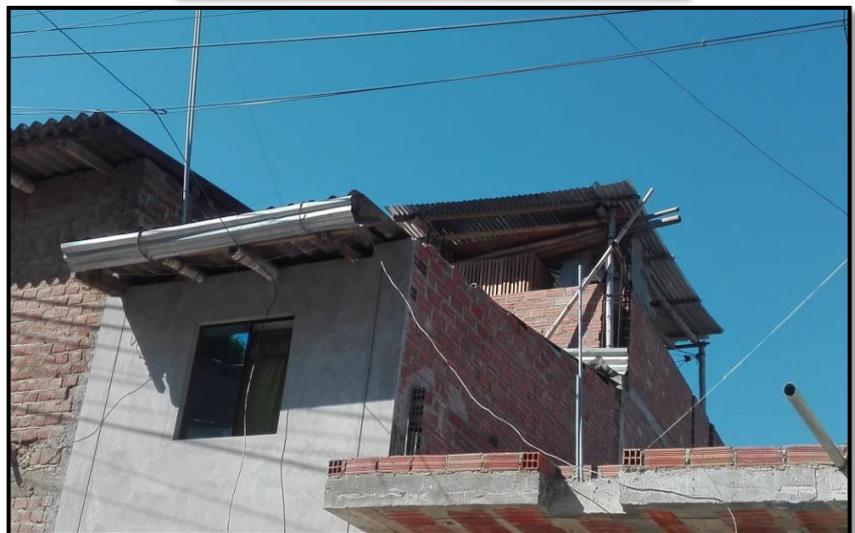
Vista del segundo piso, la parte delant-  
era no tiene techo rígido, pero la parte  
del fondo si tiene.

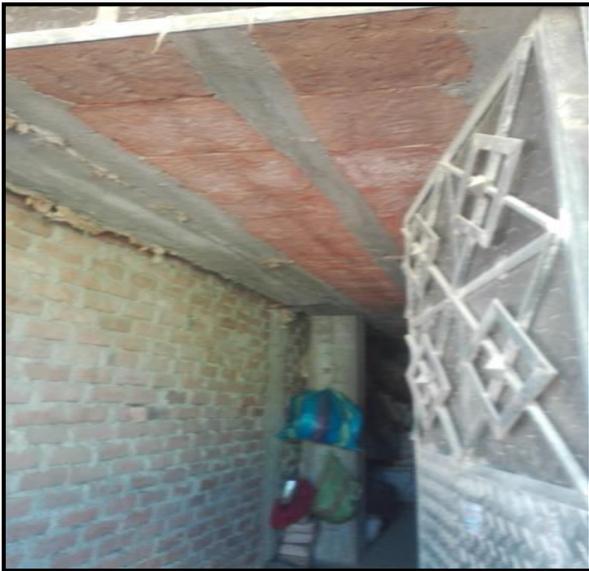
En la imagen de arriba se observa, que no existe muro y se ve la pared del vecino.

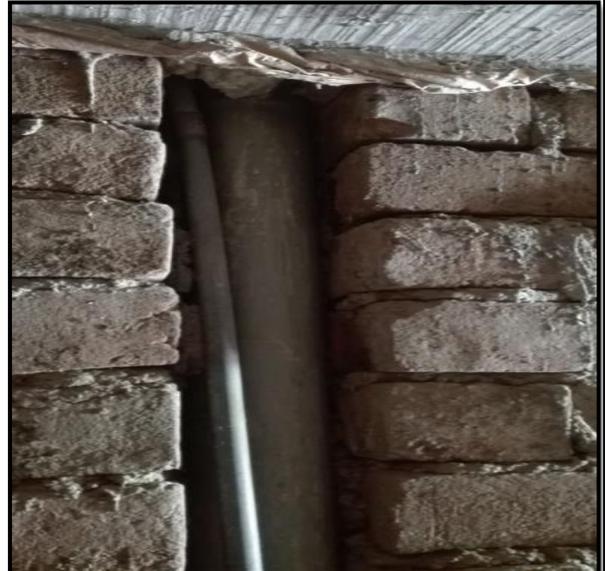
Tuberías de desagüe mal ubicadas.

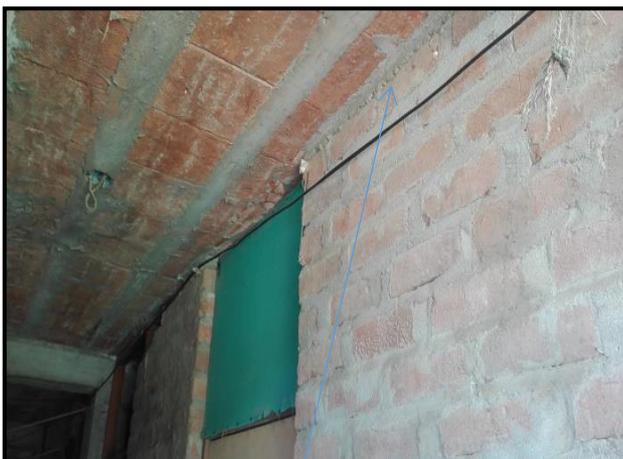
Tabiques no arriostrados.

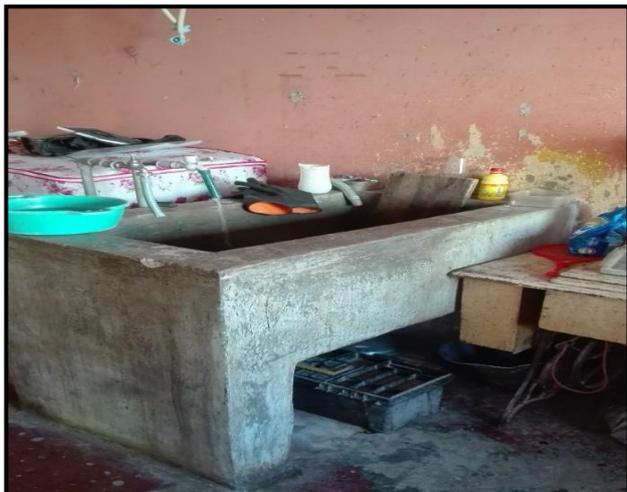
A la izquierda no hay una buena ubicación de este lavadero  
Se encuentra en el interior de la vivienda, sin sumideros.

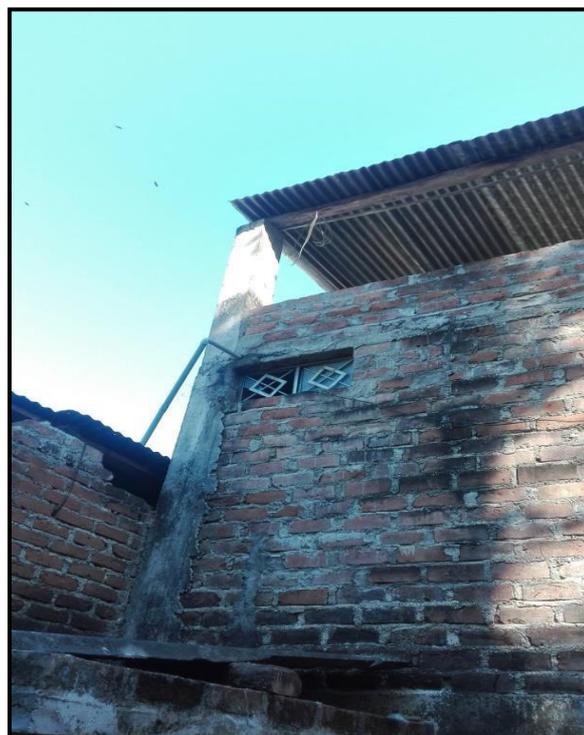
Humedad en muros y mala alineación de juntas  
de mortero.

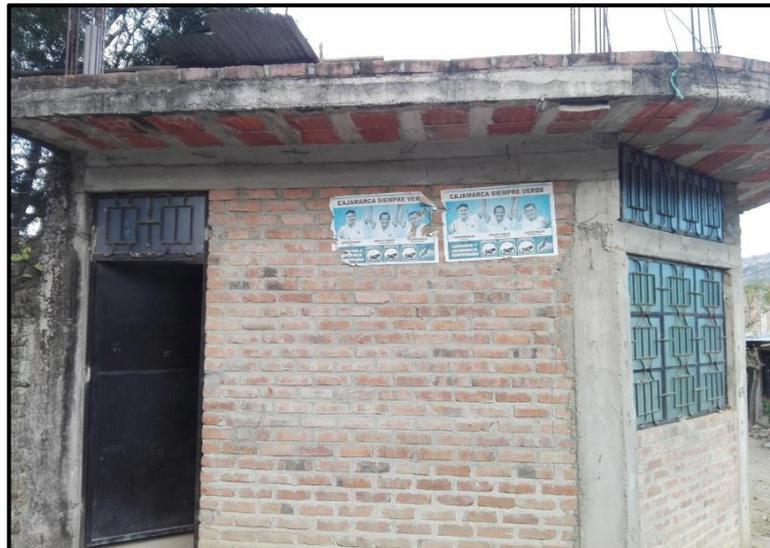
Vista de los ladrillos de  
diferentes texturas.

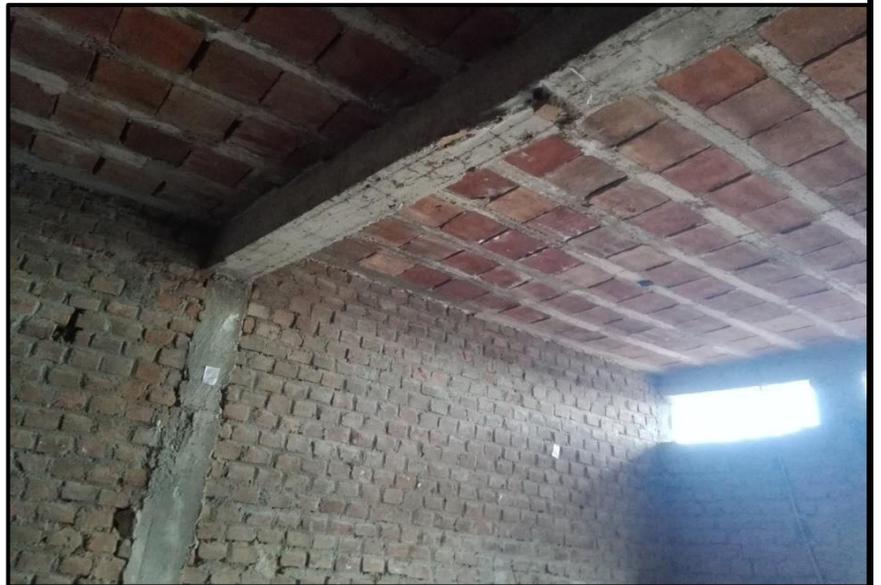
Interior de la vivienda,  
se aprecia las cangrejeras en las columnas  
y los ladrillos alabeados que conforman la  
losa aligerada.

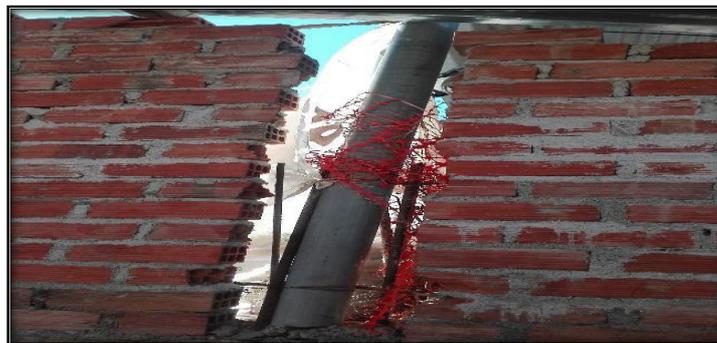
Parapetos no arriostrados.

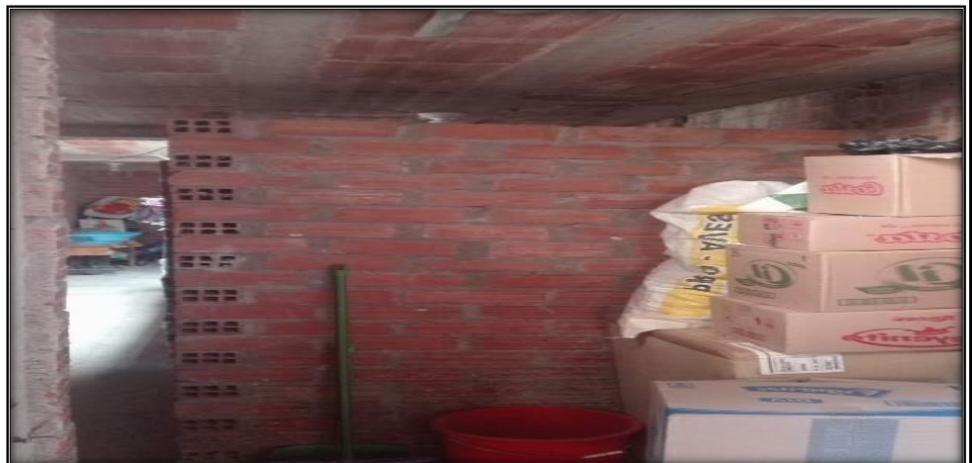
Segundo piso todos los muros  
son ladrillos pandereta.

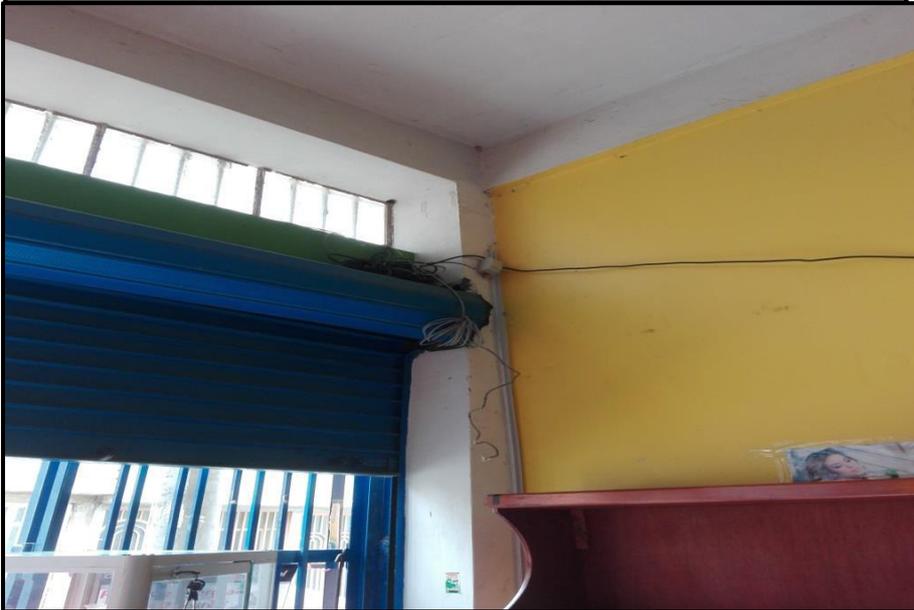
Columnas altas y esbeltas.

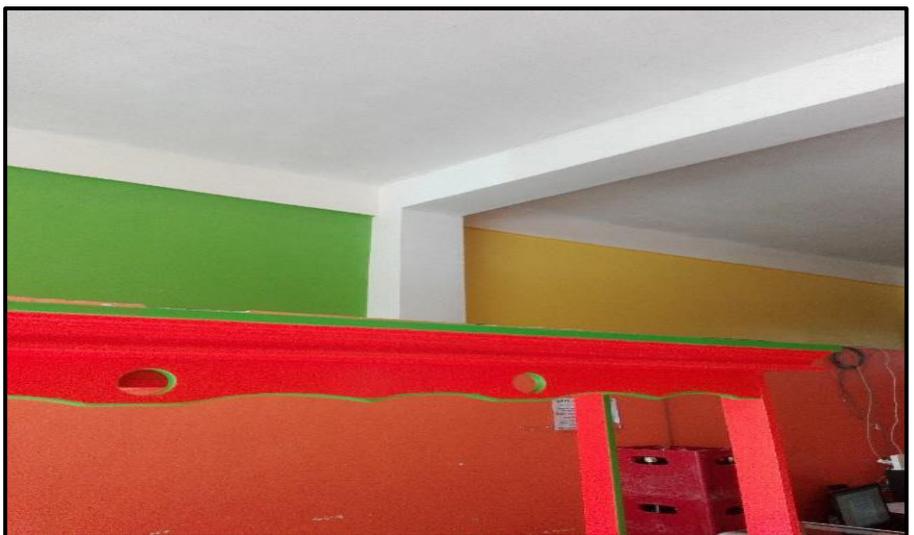
En la imagen se ve el muro divisorio del pasadizo y la sala de la vivienda, presenta mucha longitud.

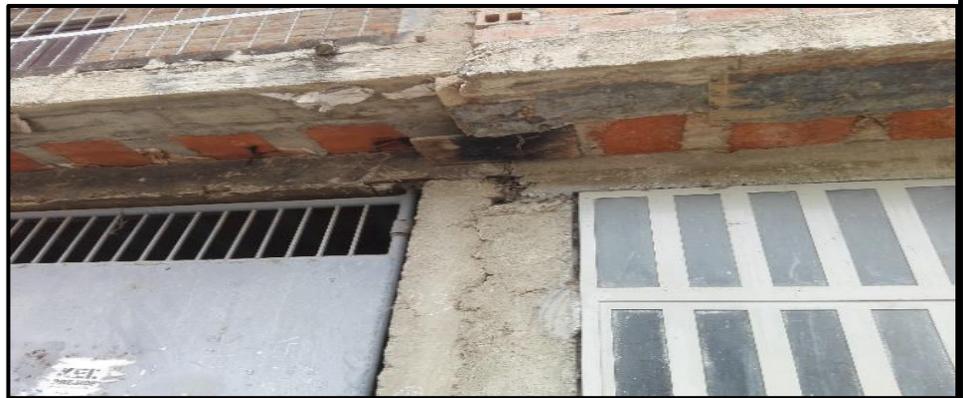
No existe junta sísmica  
con el edificio continuo  
Cangrejas en la columna  
y mal estado.

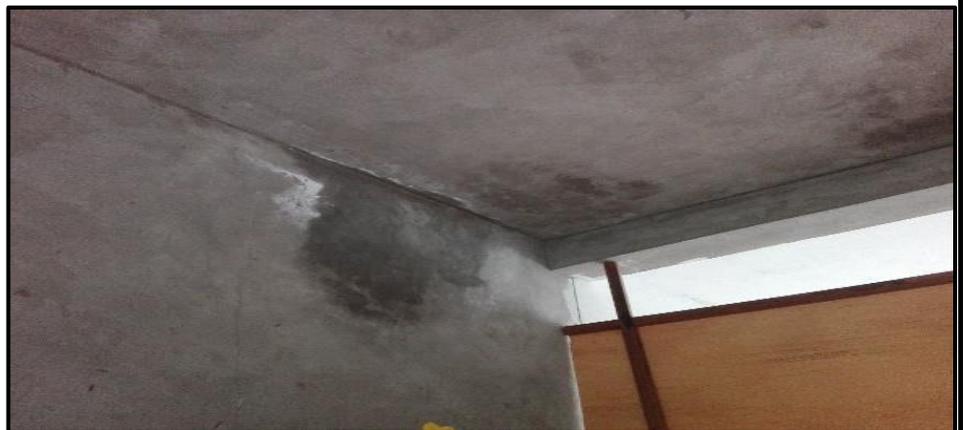
Humedad y eflorescencia  
en muros y losa.

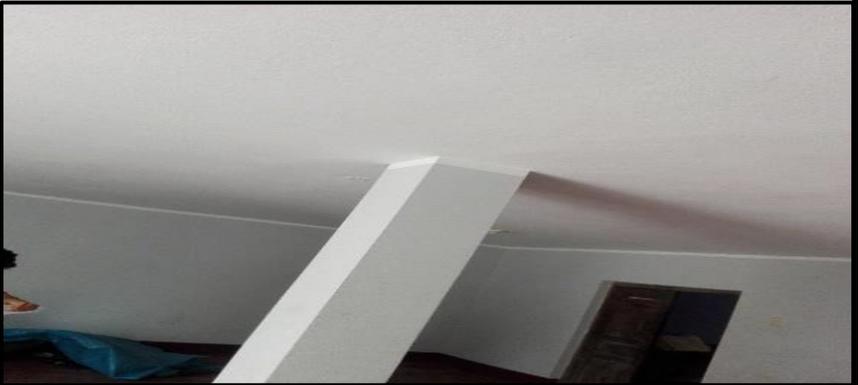
Vista de una columna  
y no presenta vigas  
peraltadas.

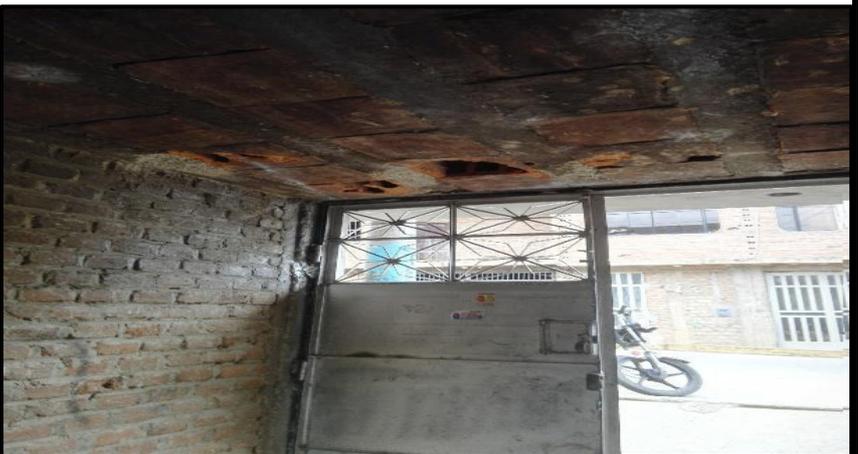
Materiales en muy mal estado  
debido a la antigüedad.  
de la vivienda.

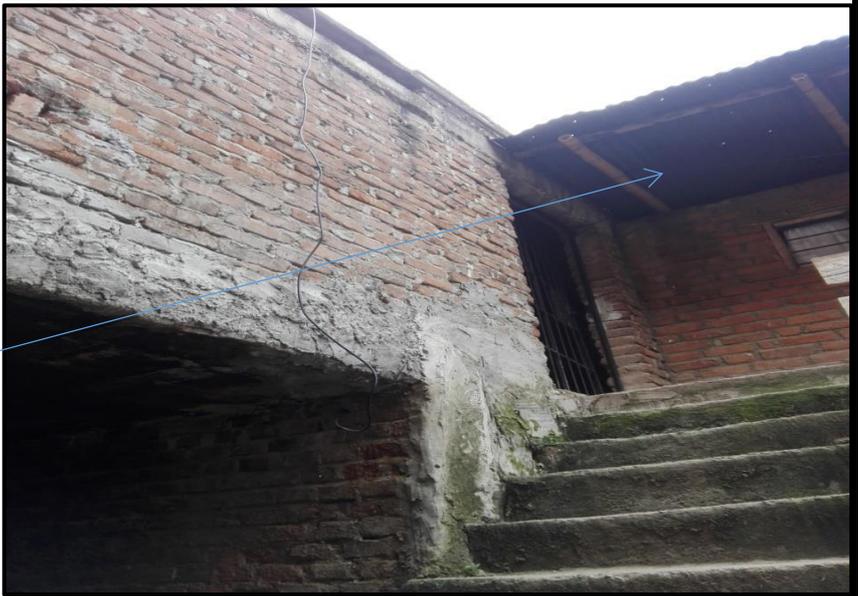
Entrada al segundo piso, la edificación  
tiene forma de L, hay una parte que tiene  
techo de calamina en su 2 piso.

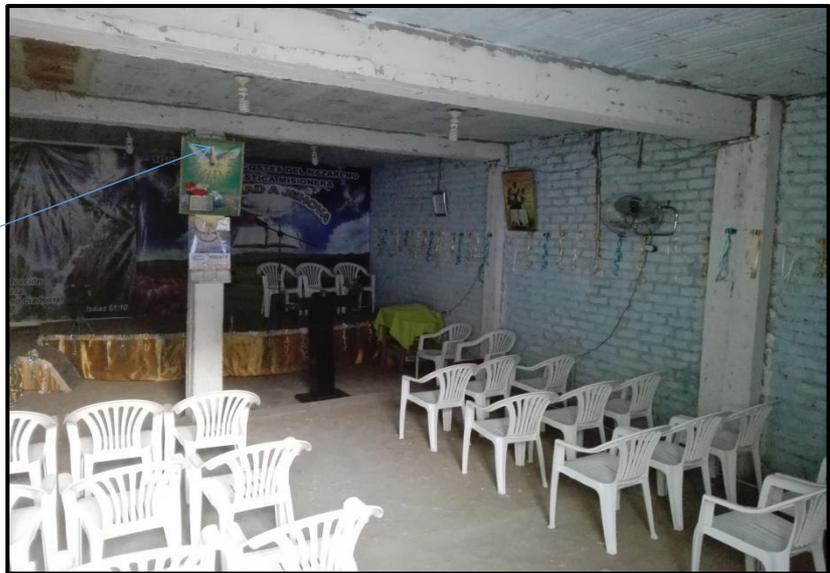
Interior de la vivienda, se ve  
una unión viga - columna, la  
zapata de esta columna es  
aislada

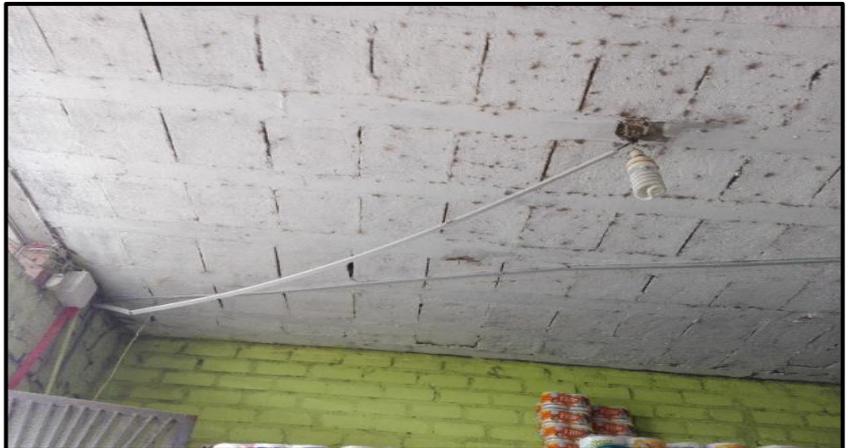
Ladrillos alabeados  
del techo aligerado.

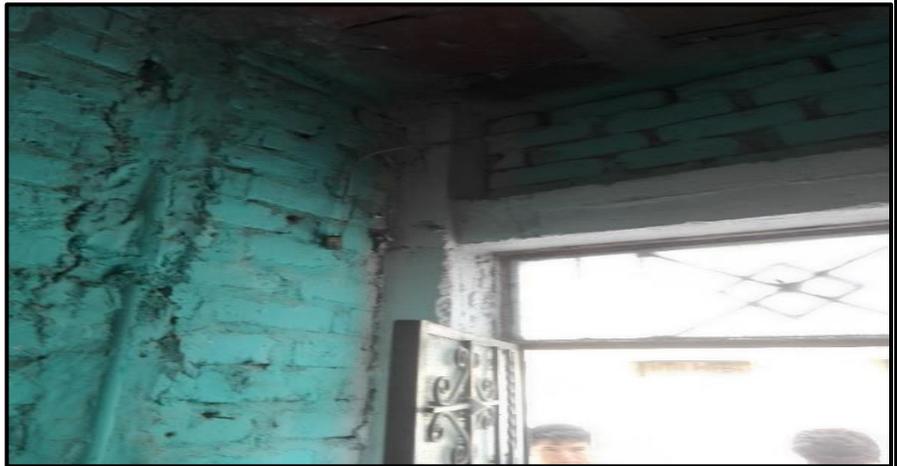
En la imagen se ve que las  
juntas de los ladrillos están  
desalineadas.

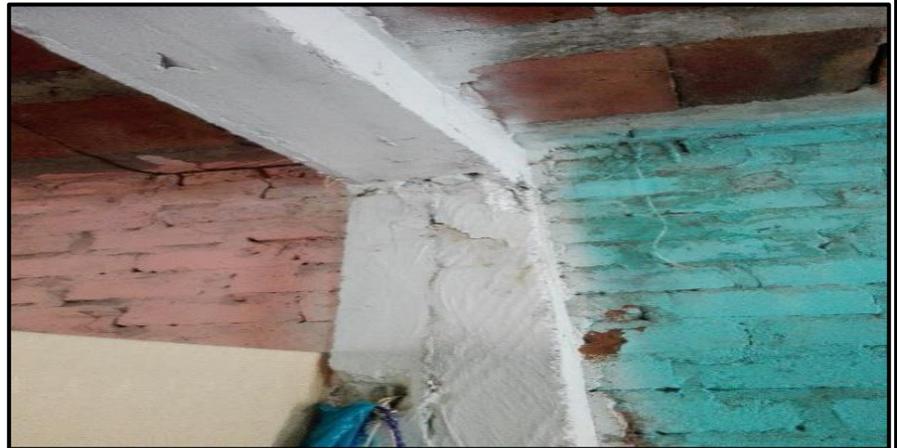
Cangrejas en las columnas.

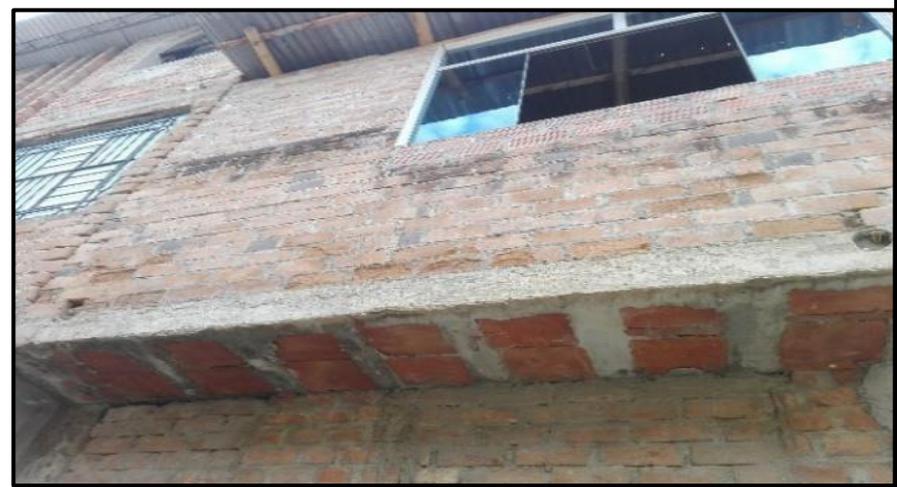
En la imagen se puede ver como  
se ha continuado del voladizo  
sobre el parapeto del primer  
piso.  
Esto por la diferencia de  
color del muro.

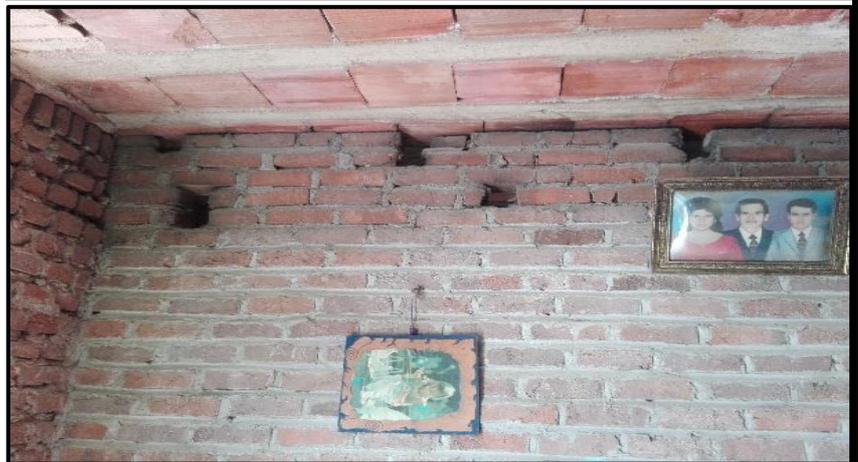
En la imagen hay huecos en los muros  
muros , asimismo estos no tienen  
confinamiento en su parte de arriba  
Mano de obra de mala calidad.

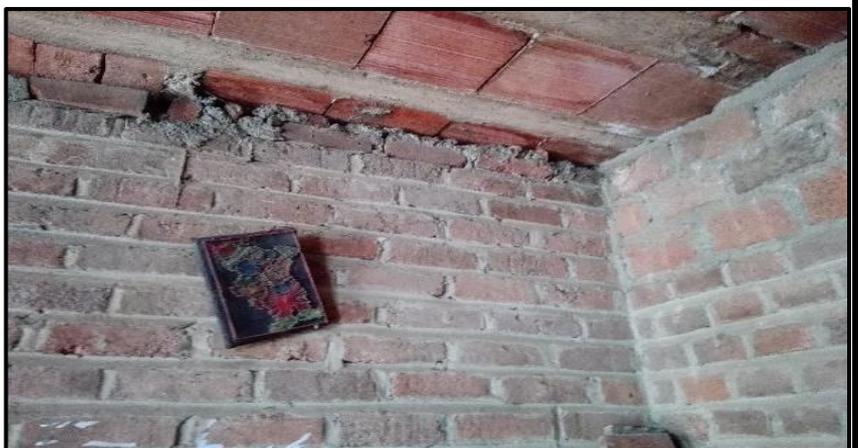
Unión muro y techo.

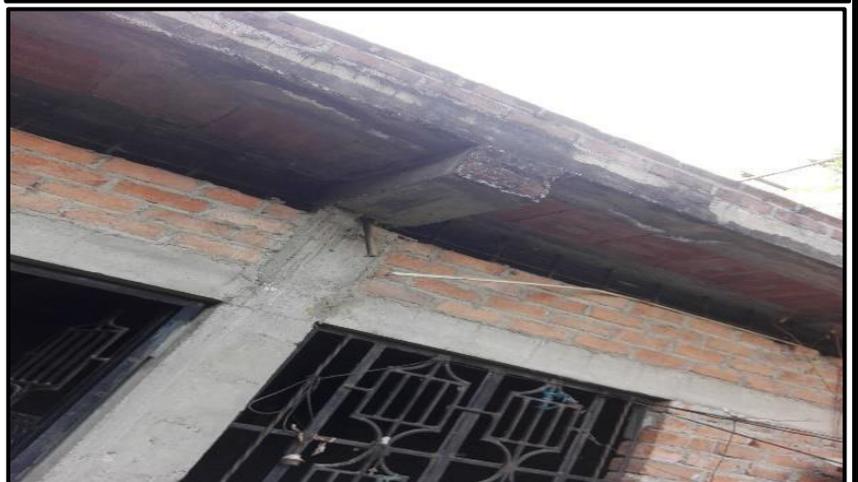
Vigas simplemente apoyadas  
presencia de columna corta.

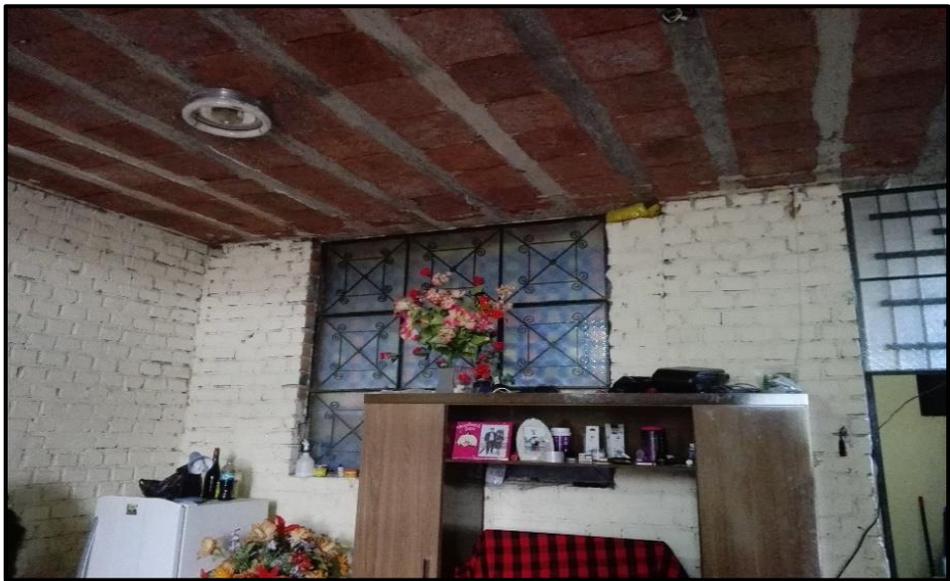
Interior de la vivienda  
viguetas de gran luz.

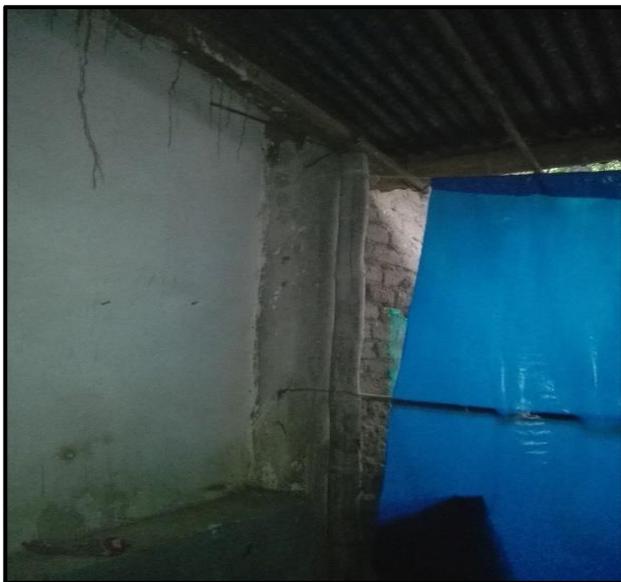
Humedad en muros.

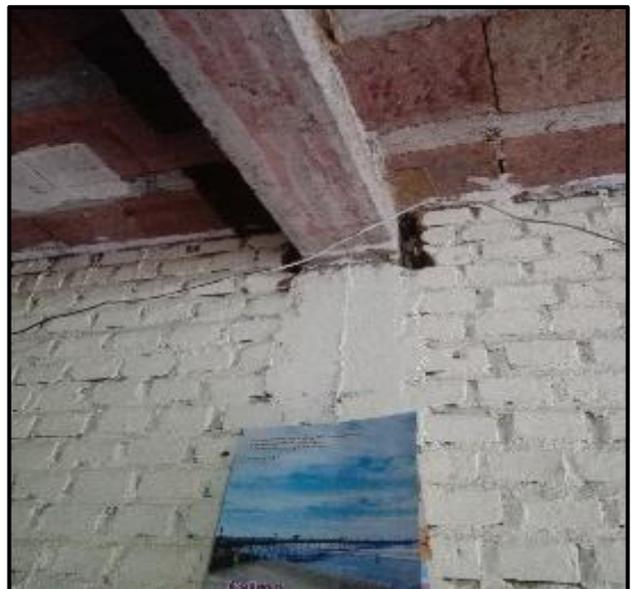
Unión columna y viga.

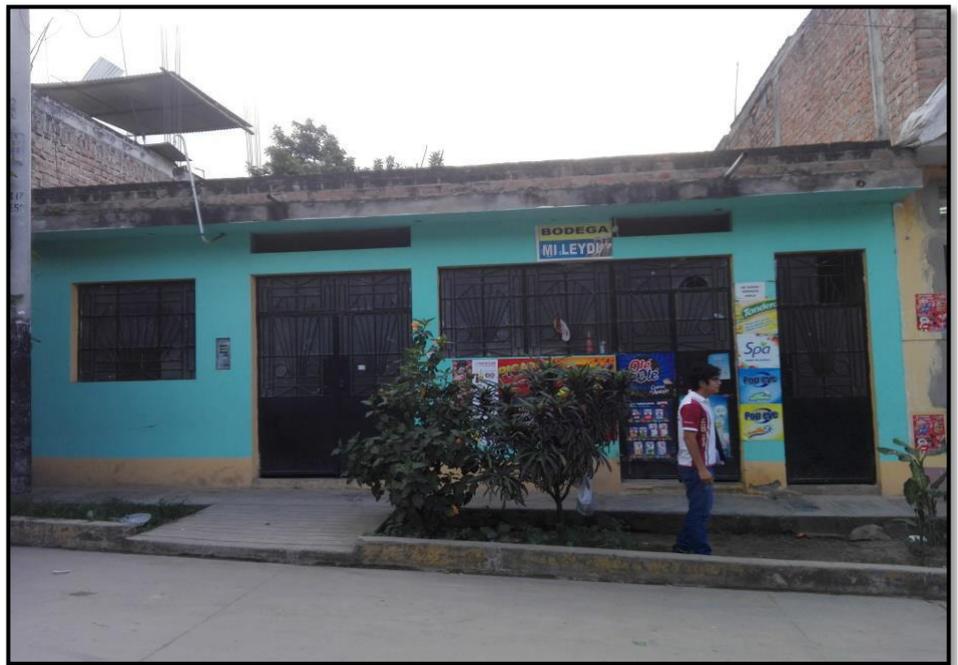
Materiales deficientes.

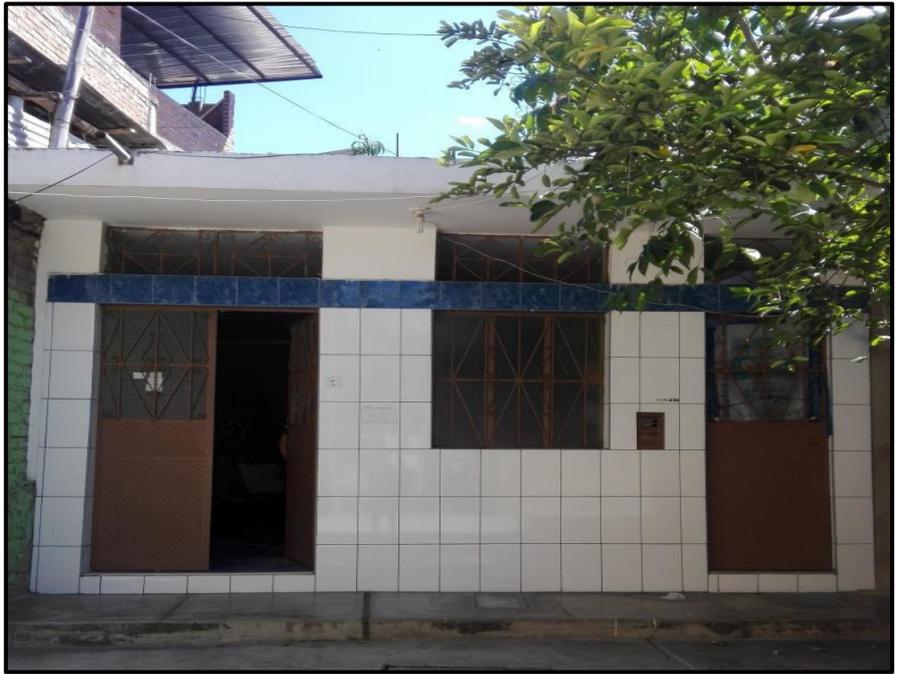
Muro fisurado.

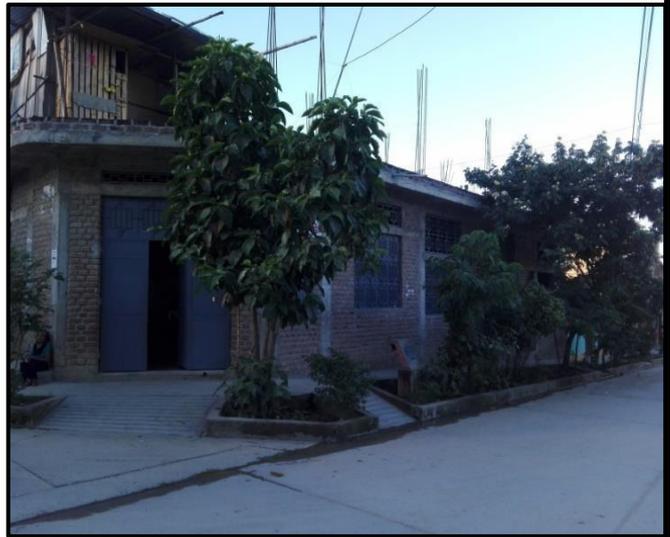
A la izquierda se ve una columna circular en la edificación.

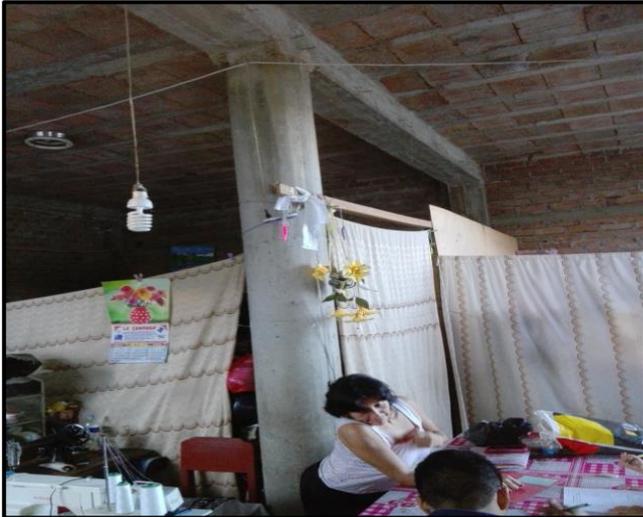
A la derecha un pórtico de la vivienda.

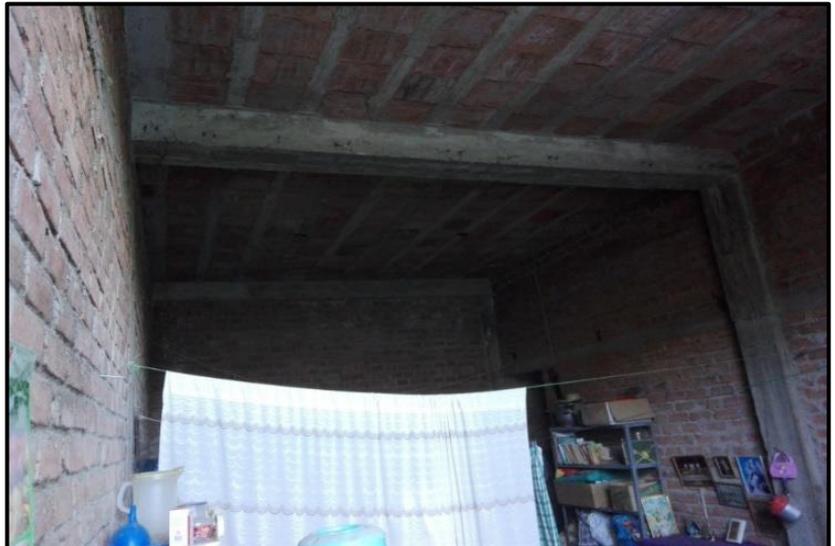
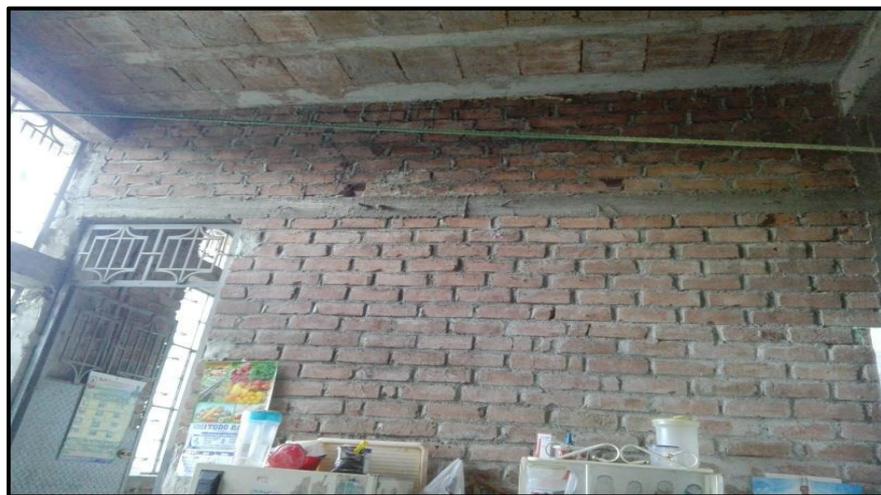
Mano de obra regular en la vivienda.

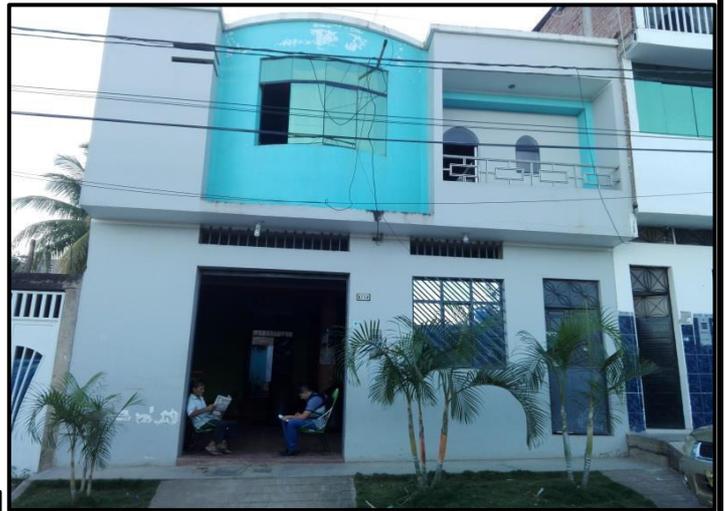
Vivienda en forma de cajón, falta confinamiento.

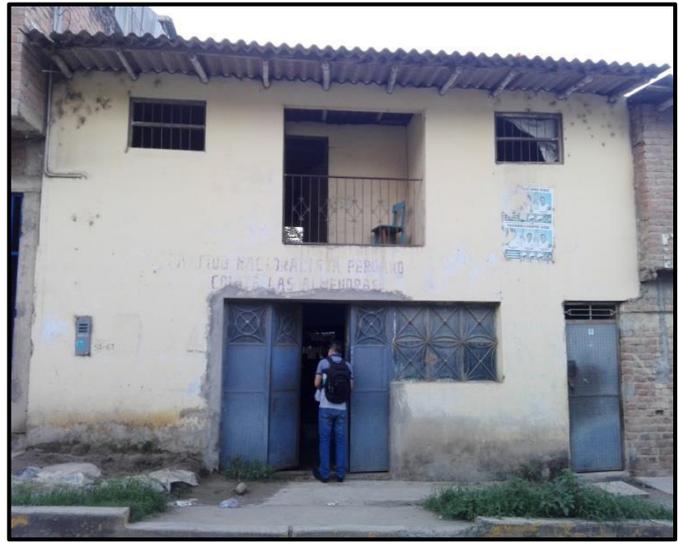
Muro de la construcción mas reciente en mal estado.

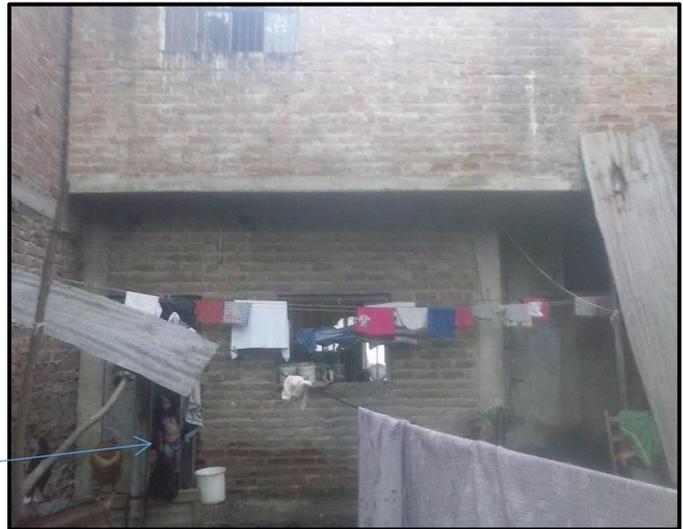
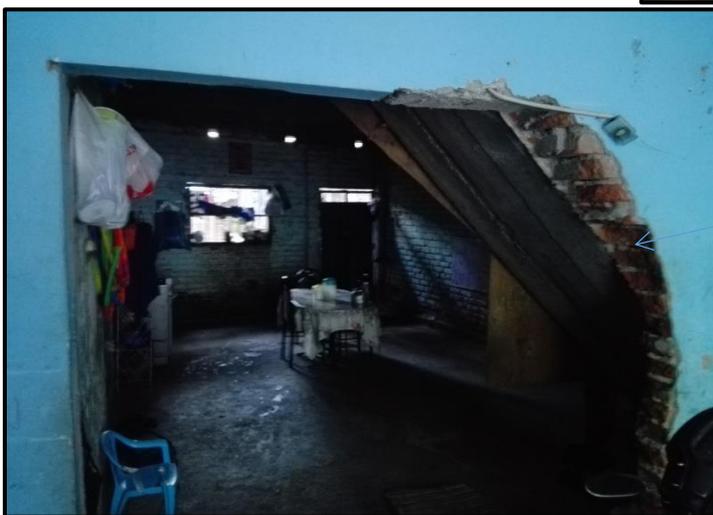
Muro que ha sido demolido, para ampliar la puerta.
