**UNIVERSIDAD NACIONAL DE CAJAMARCA**

**“EVALUACIÓN DEL ESTADO DEL PAVIMENTO RÍGIDO MEDIANTE  
LA METODOLOGÍA DEL PCI DE LA AVENIDA LA PAZ”**

La presente investigación tuvo como objetivo evaluar el estado del pavimento rígido de la avenida la Paz desde la cuadra 09 hasta la cuadra 20, mediante la metodología del PCI, identificando los tipos de fallas existentes y la severidad de cada una de ellas.

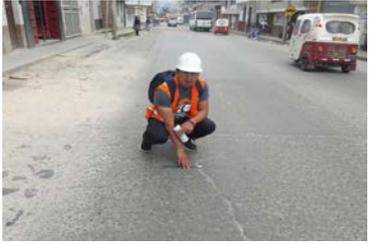
Nº	FALLAS	POSIBLES CAUSAS	SEVERIDAD	INTERVENCIÓN	IMAGEN REPRESENTATIVA
1	Grietas Longitudinales.	Combinación de cargas de tránsito y alabeo por gradiente térmico o humedad	Baja	No se hace nada o un sellado de grietas más anchas que 3.0 mm.

Media	Sellado de grietas	
			Alta	Sellado de grietas, parcheo profundo o un reemplazo de la losa.	
2	Grietas Transversales y/o Diagonales.	Combinación de cargas de tránsito y alabeo por gradiente térmico o humedad	Baja	No se hace nada o un sellado de grietas más anchas que 3.0 mm.

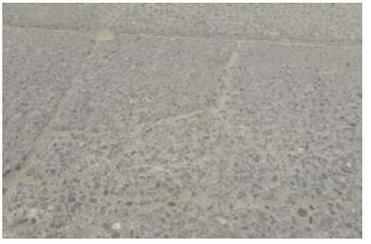
Media	Sellado de grietas	
			Alta	Sellado de grietas, parcheo profundo o un reemplazo de la losa.	
3	Grietas de Esquina.	Sobrecargas en las esquinas, repetición de cargas combinadas con la pérdida de soporte, alabeo térmico, asentamiento de la base y/o subrasante	Baja	No se hace nada o un sellado de grietas más anchas que 3.0 mm.

Media	Sellado de grietas o un parcheo profundo.

Alta	Parcheo profundo.	
5	Grietas en Bloque.	Carga de tráfico muy alta, mala ubicación de las dovelas, corrosión de los pasadores, diámetros de barras muy pequeñas.	Baja	No se hace nada o se procede con un sellado de grietas de más de 3 mm

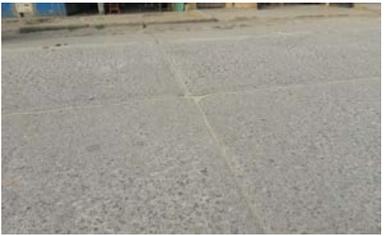
Nº	FALLAS	POSIBLES CAUSAS	SEVERIDAD	INTERVENCIÓN	IMAGEN REPRESENTATIVA
7	Descascaramiento de Juntas.	Esfuerzos excesivos en la junta causados por las cargas de tránsito o por la infiltración de materiales incompresibles, concreto débil en la junta por exceso de manipulación.	Baja	No se hace nada.

Media	Parqueo parcial.	
			Alta	Parqueo parcial o reconstrucción de la junta.	
8	Grietas de Retracción y Descamación.	Se forman durante el fraguado y curado del concreto y generalmente no se extienden a través del espesor de la losa.	No posee severidad	No se hace nada.

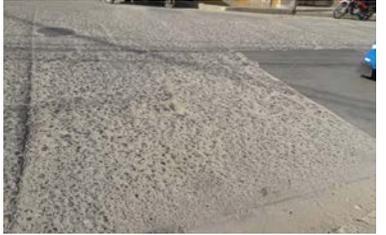
Media	Parqueo parcial.	
			Alta	Parqueo parcial.	
10	Pulimiento de Superficie.	Tránsito que produce el desgaste superficial de los agregados, mala terminación superficial del concreto, concreto mal dosificado o de mala calidad.	No posee severidad	Ranurado de la superficie o una sobrecarpeta.

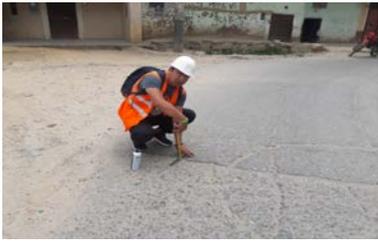
13	Escala	Asentamiento debido a una fundación blanda, bombeo o erosión del material debajo de la losa.	Baja	No se hace nada o un fresado.

Media	Fresado.	
			Alta	Fresado.	
14	Desnivel Carril / Berma	Asentamiento de la berma por compactación insuficiente, descompactación producida por la penetración de la helada en suelos, erosión de la capa superficial por agua.	Baja	Renivelación y llenado de bermas para coincidir con el nivel del carril.

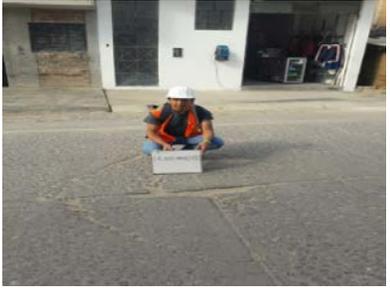
Nº	FALLAS	POSIBLES CAUSAS	SEVERIDAD	INTERVENCIÓN	IMAGEN REPRESENTATIVA
15	Hundimiento (Punzonamiento).	Deficiente compactación inicial o por movimiento de la propia estructura, repetición de cargas pesadas, espesor inadecuado de la losa, pérdida de soporte de la fundación o una deficiencia localizada de construcción del concreto.	Baja	No se hace nada. Sellado de grietas

Media	Parqueo profundo.	
			Alta	Parqueo profundo.	
17	Parche Pequeño Deteriorado.	La retracción del fraguado puede separar el parche de concreto antiguo, si no se utiliza un epóxico como material de adhesión, insuficiente traspaso de cargas en las juntas de contracción o mala construcción.	Baja	No se hace nada.

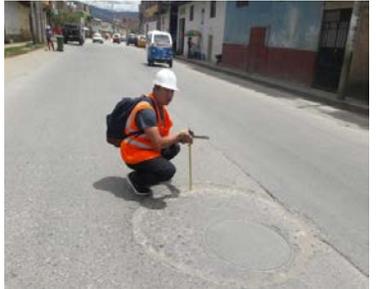
Media	Reemplazo del parche.	
			Alta	Reemplazo del parche.	
18	Parche Grande Deteriorado.	Una excavación de servicios públicos es un parche que ha reemplazado el pavimento original para permitir la instalación o mantenimiento de instalaciones subterráneas.	Baja	No se hace nada.

Media	Reemplazo del parche.	
			Alta	Reemplazo del parche.

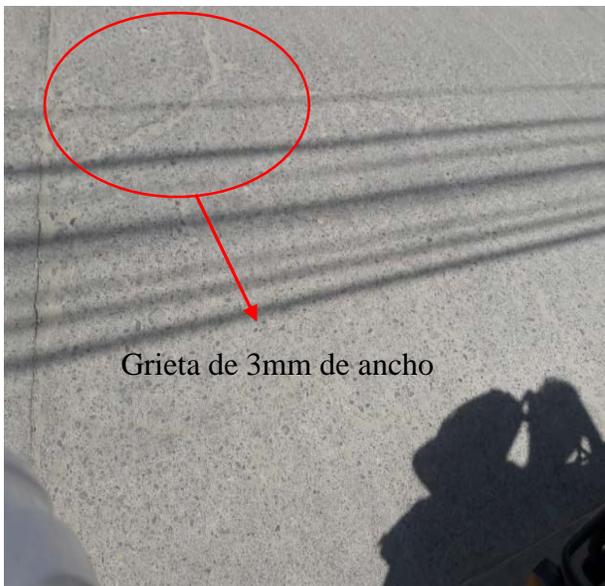
**UM- 1 Prog (0+000 – 0+035.07):**

Fotografía 3: Grietas longitudinal de severidad media.

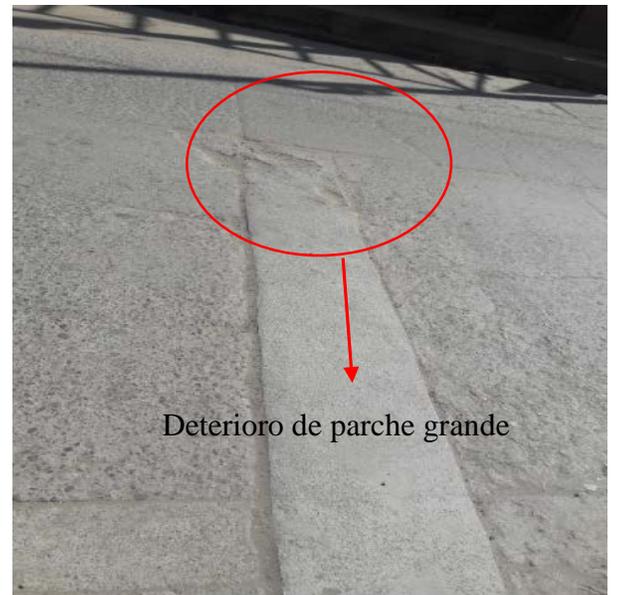
Fotografía 4: Parche grande deteriorado de severidad baja.

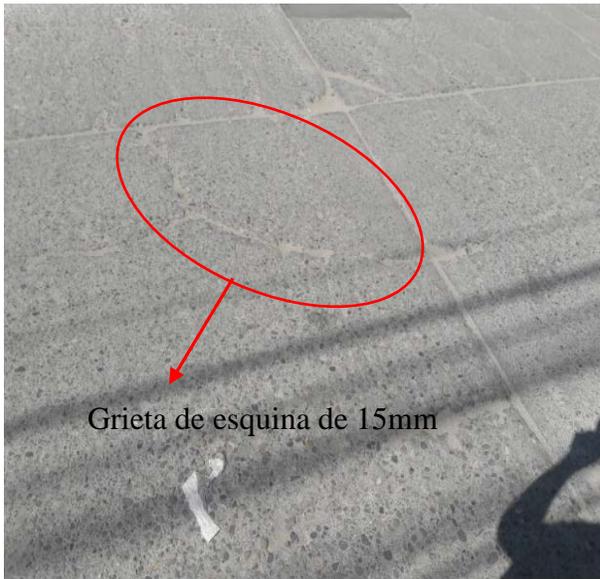
**UM-2 Prog (0+035.07-0.074.41):**

Fotografía 5: Grietas de esquina de severidad media.

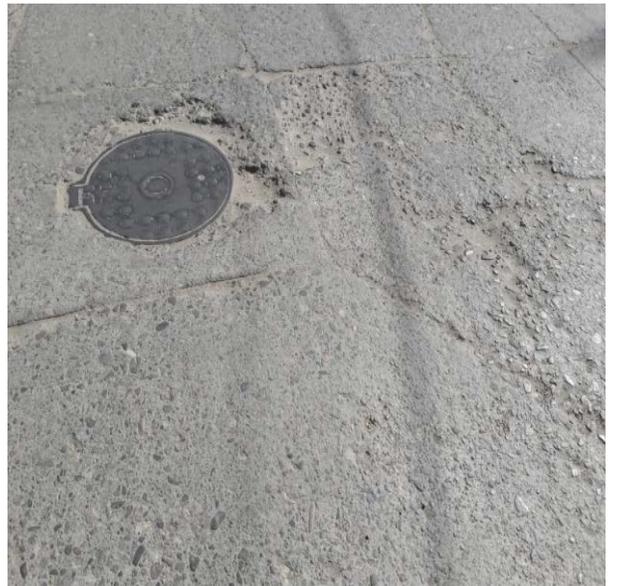
Fotografía 6: Hundimiento de severidad baja.

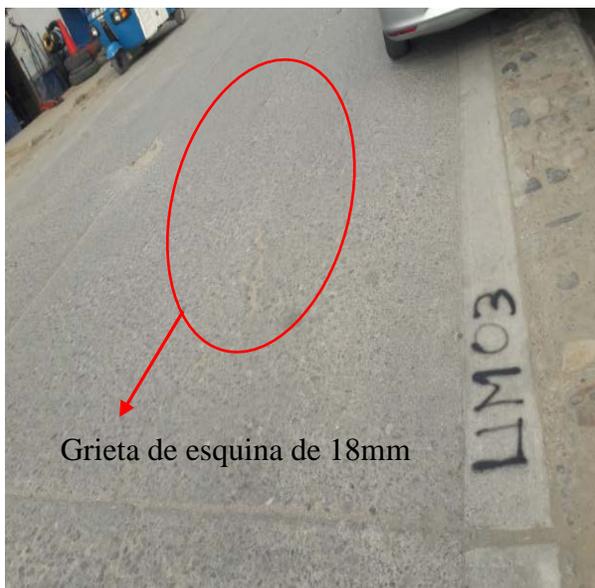
**UM-3 Prog (0+074.41-0+105.24):**

Fotografía 7: Grieta de severidad media.

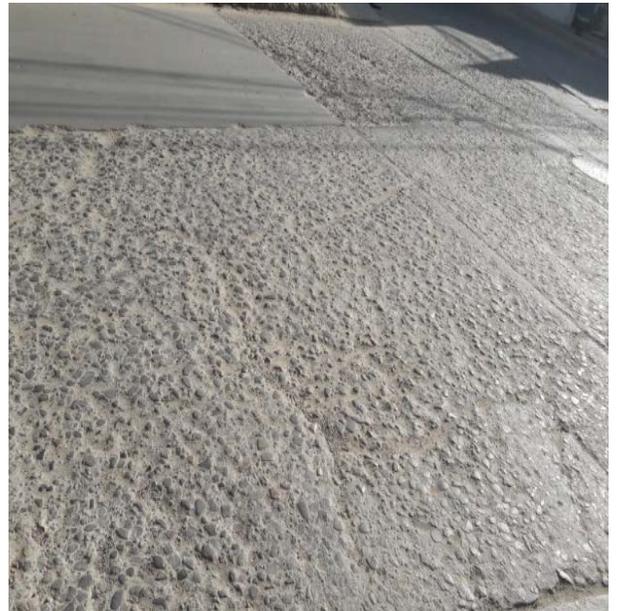
Fotografía 10: Pulimiento de la superficie.

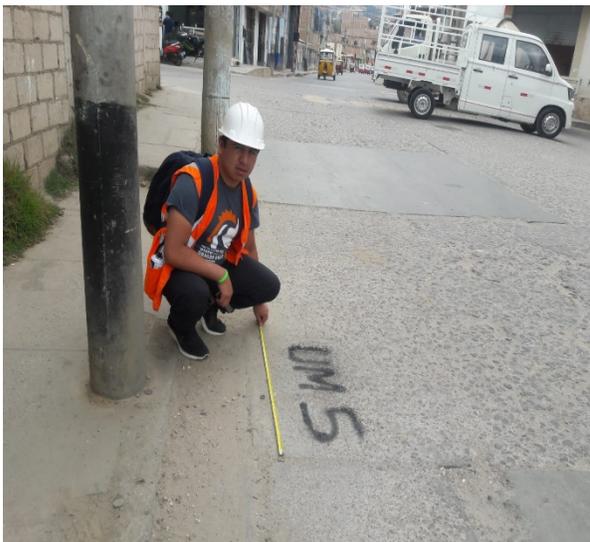
**UM-5 Prog (0+144.37-0+181.62):**

Fotografía 11: Pulimiento de la superficie, Grietas transversales de severidad media.

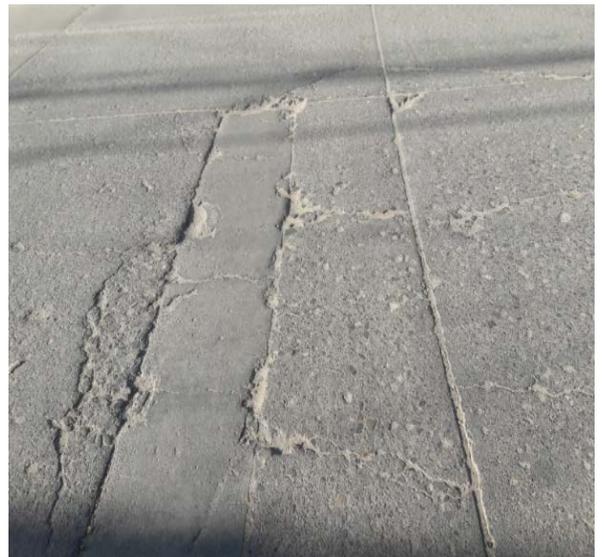
Fotografía 12: Parche grande deteriorado de severidad media.

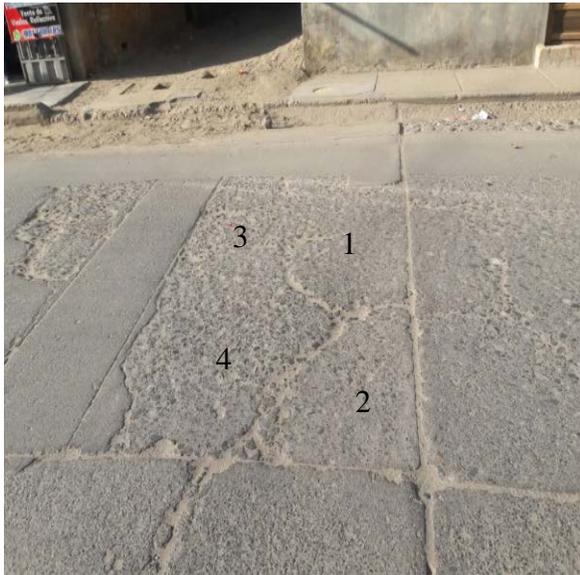
**UM-6 Prog(0+181.62-0+220.34):**

Fotografía 13: Grietas en bloque de severidad baja.

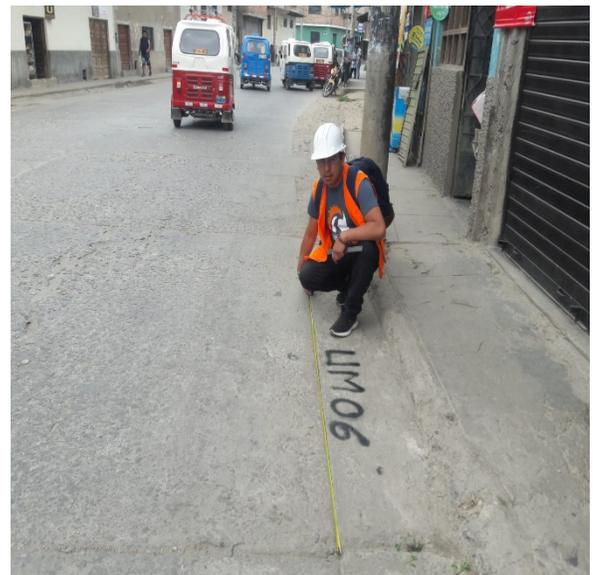
Fotografía 14: Junta deteriorada de severidad baja.

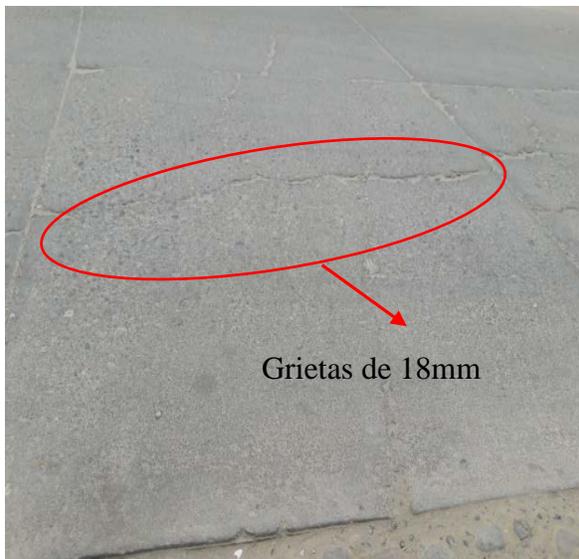
**UM-7 Prog (0+220.34-0+259.43):**

Fotografía 15: Grietas longitudinal de severidad media

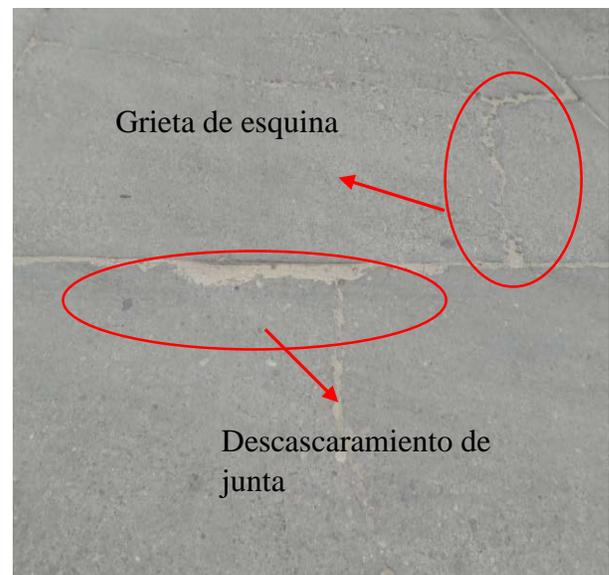
Fotografía 16: Descascaramiento de junta de severidad baja y grieta de esquina de severidad baja.

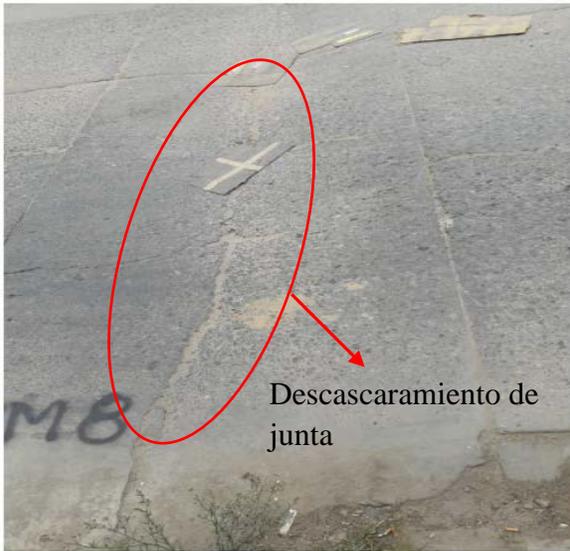
**UM-8 Prog (0+259.43-0+294.51):**

Fotografía 17: Descascaramiento de junta.

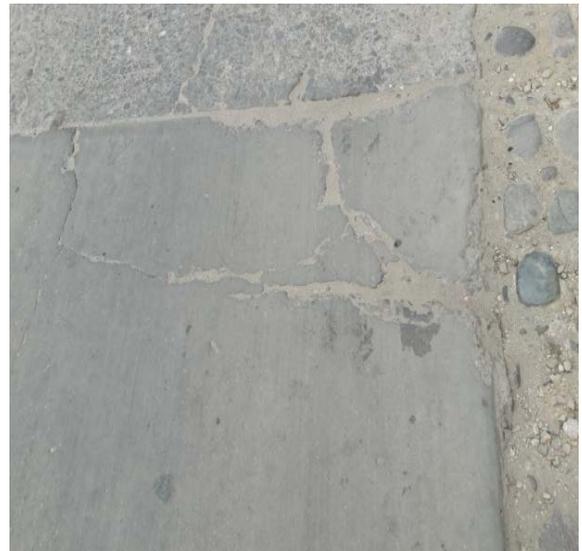
Fotografía 18: Descascaramiento de esquina.

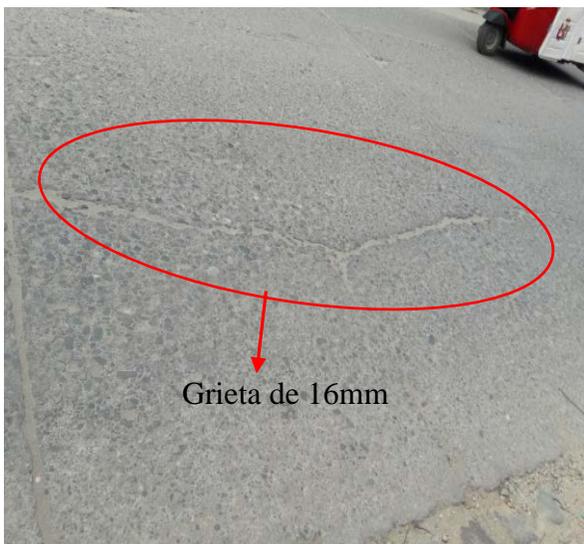
**UM-9 Prog (0+294.51-0+337.13):**

Fotografía 19: Grieta longitudinal de severidad media.

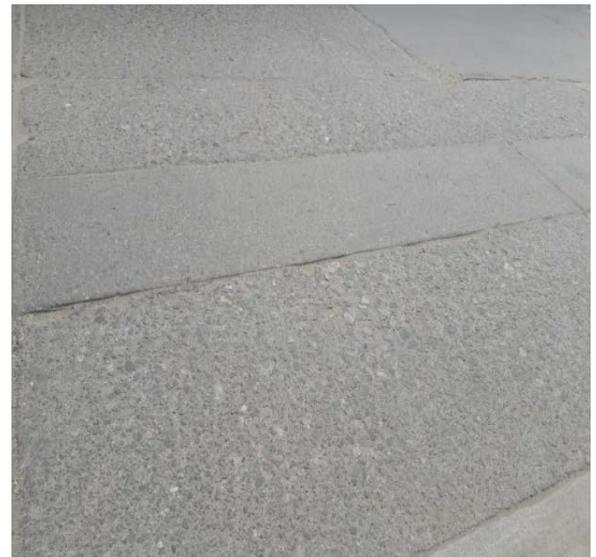
Fotografía 20: Pulimiento de la superficie.

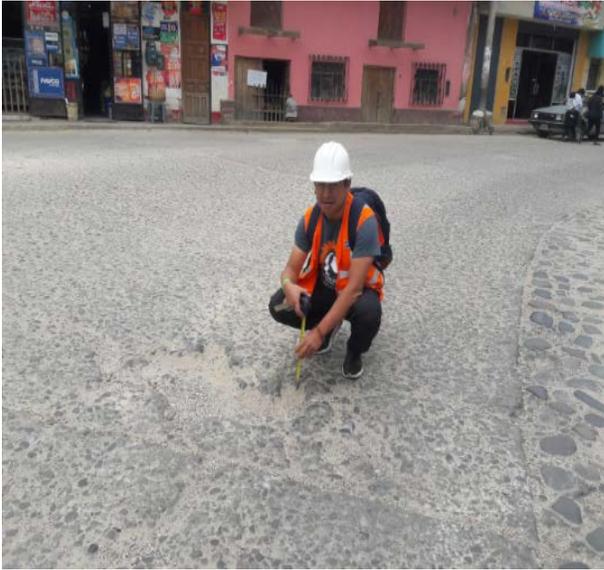
**UM-10 Prog (0+337.13-0+378.88):**

Fotografía 21: Pulimiento de la superficie

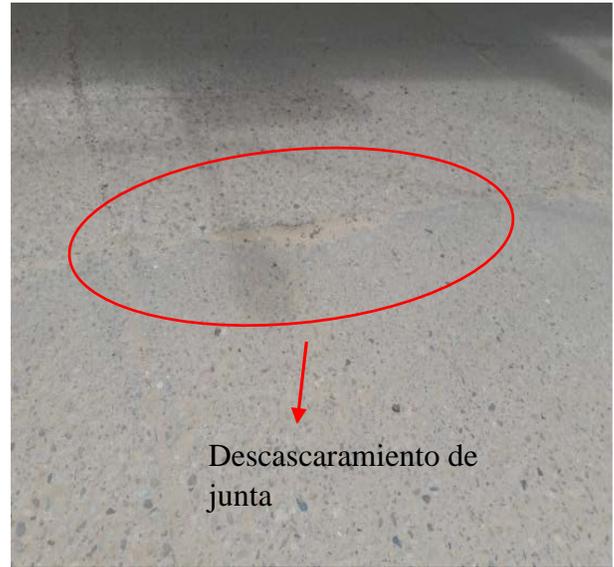
Fotografía 22: Descascaramiento de junta.

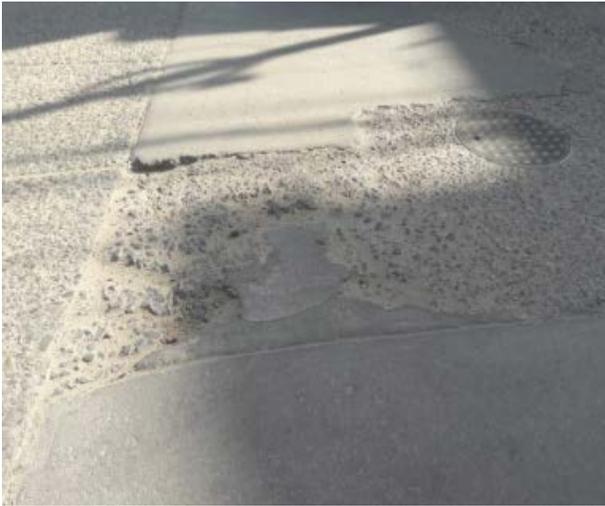
**UM- 12 Prog (0+410.63-0+443.33):**

Fotografía 25: Pulimiento de la superficie y hundimiento.

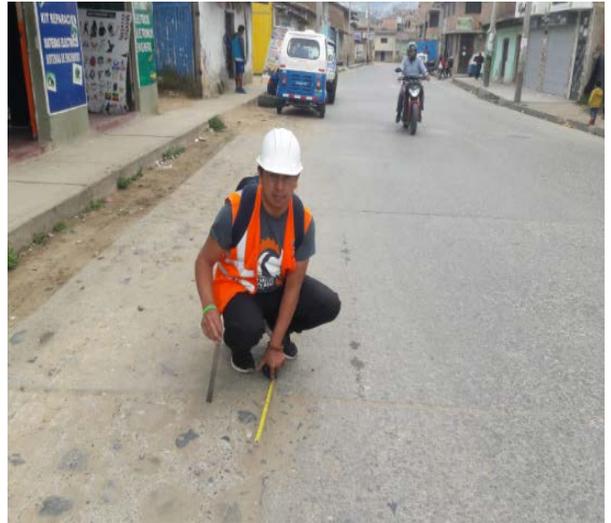
Fotografía 26: Descascaramiento de esquina.

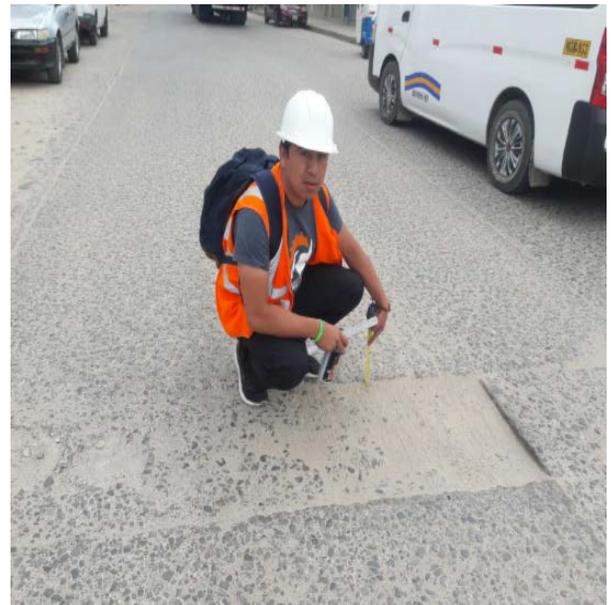
Fotografía 28: Parche grande deteriorado de severidad baja.

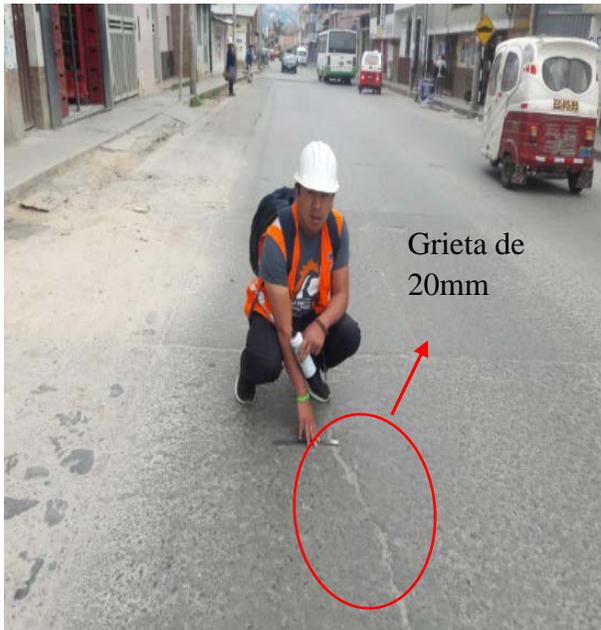
Fotografía 29: Grietas de esquina de severidad media.

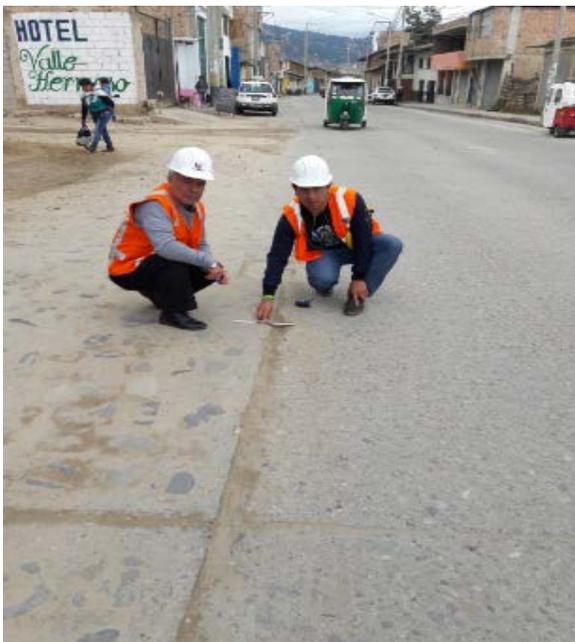
Fotografía 31: Descascaramiento de junta.

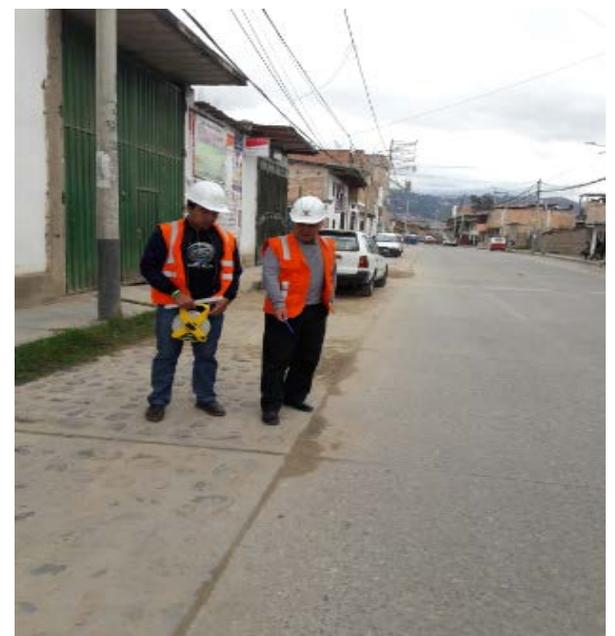
Fotografía 32: Descascaramiento de esquina.

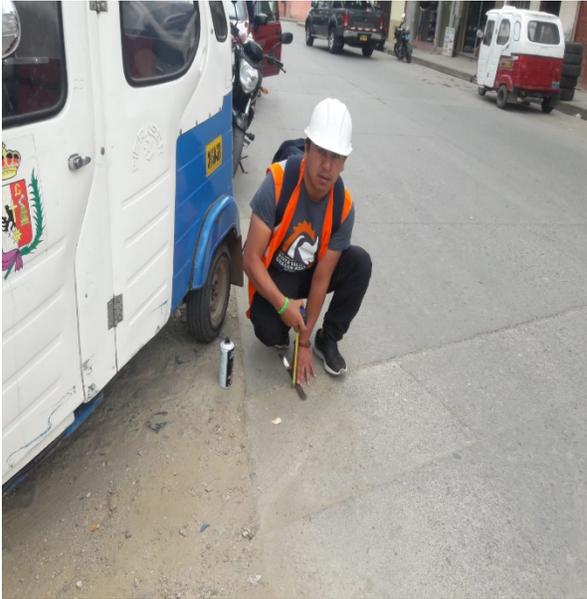
Fotografía 33: Escala de severidad baja.

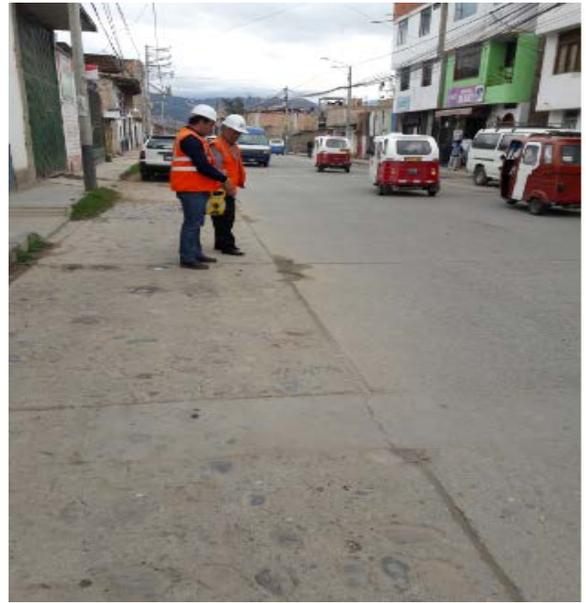
Fotografía 34: Descascaramiento de esquina de severidad baja.

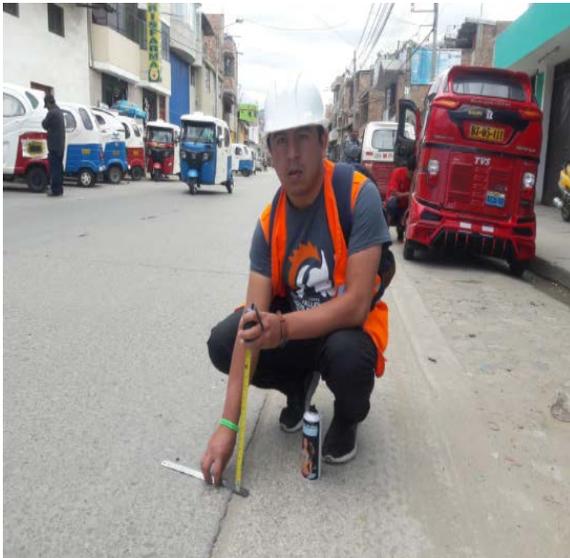
Fotografía 35: Desnivel carril / berma de severidad baja.

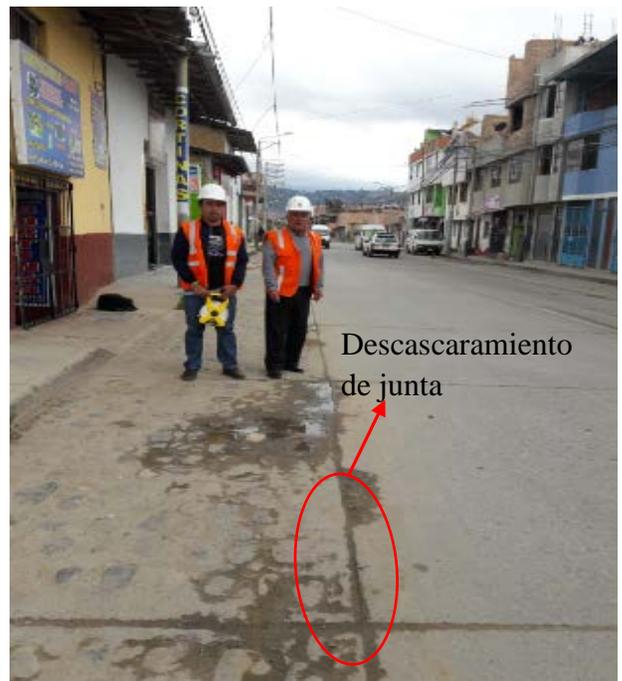
Fotografía 38: Descascaramiento de junta.

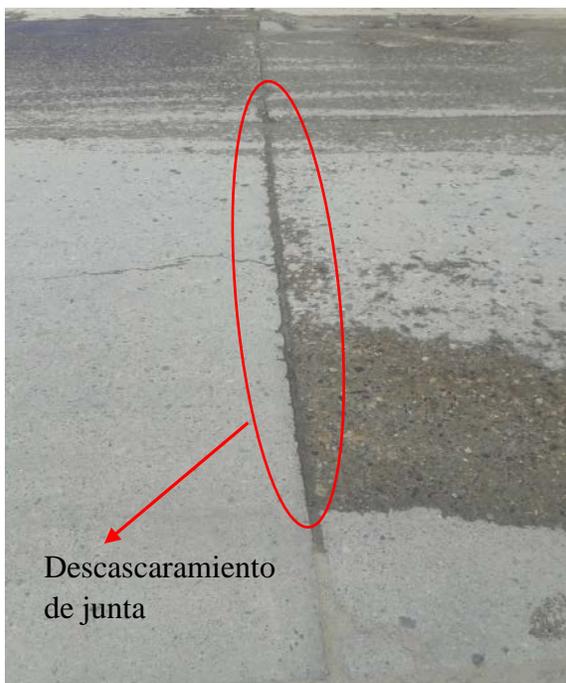
Fotografía 39: Descascaramiento de junta de severidad baja.

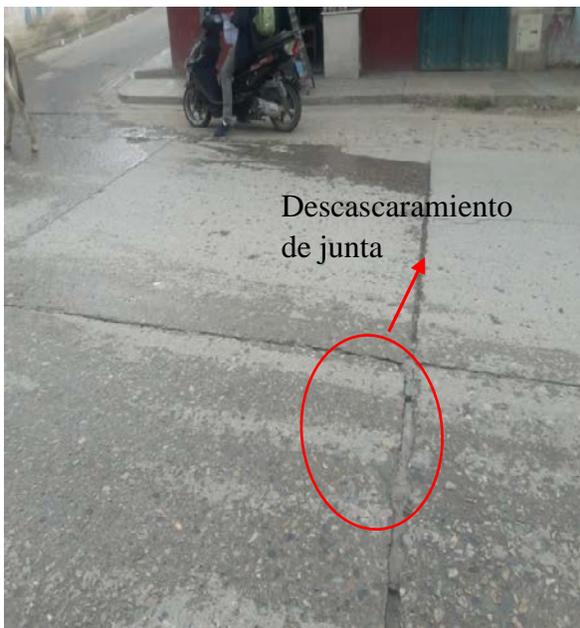
Fotografía 41: Descascaramiento de junta de severidad baja.

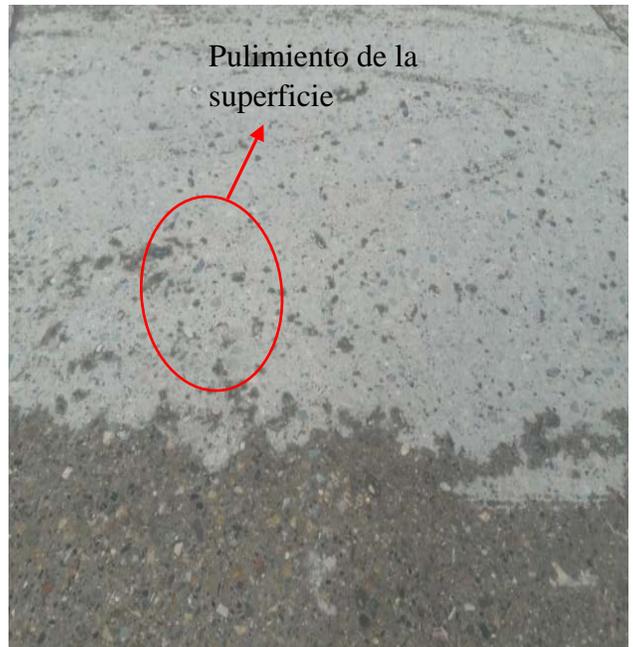
Fotografía 42: Pulimiento de la superficie.

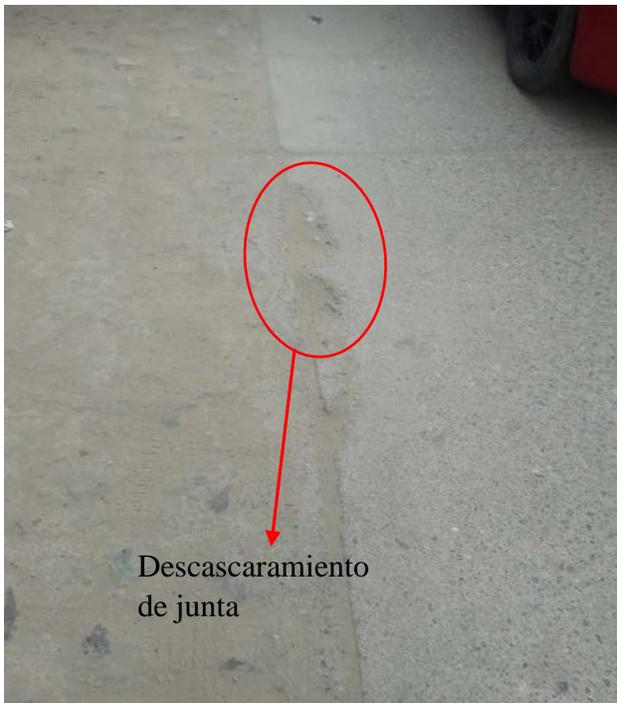
Fotografía 43: Descascaramiento de junta de severidad media.

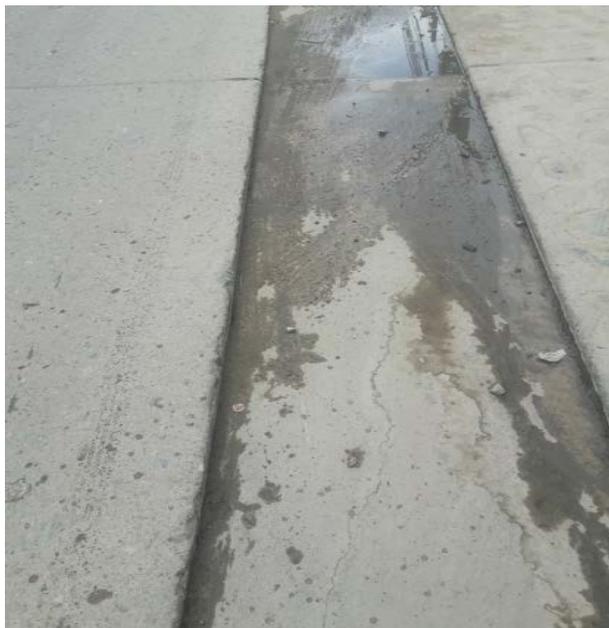
Fotografía 47: Desnivel carril berma severidad media.

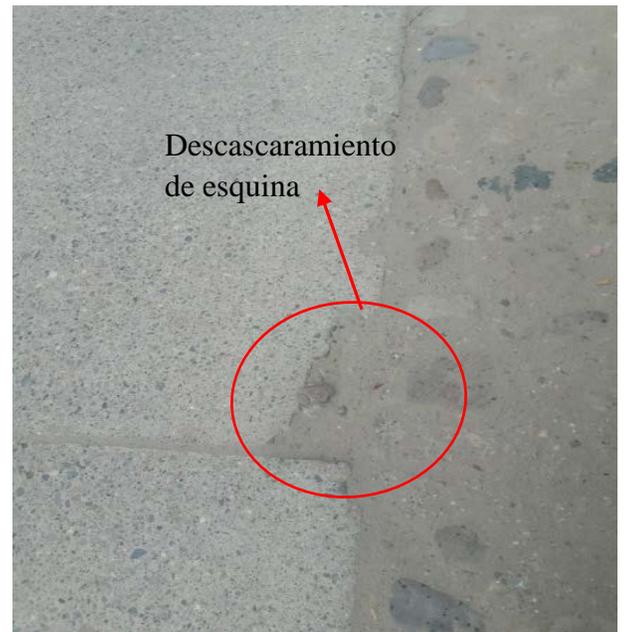
Fotografía 48: descascamiento de esquina.

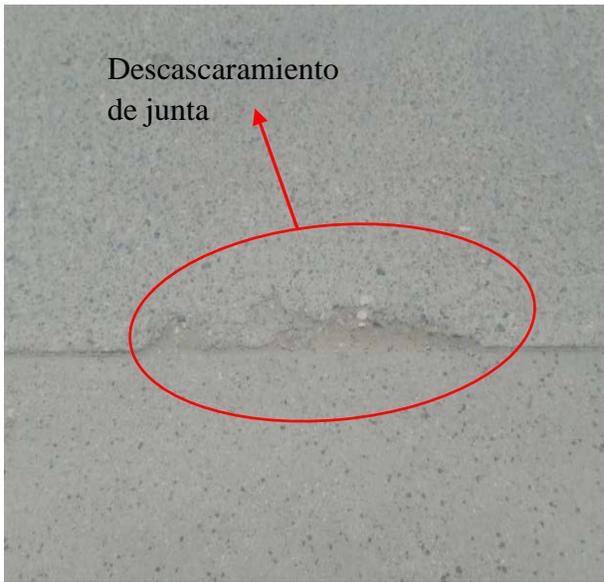
Fotografía 49: Descascaramiento de junta de severidad media.

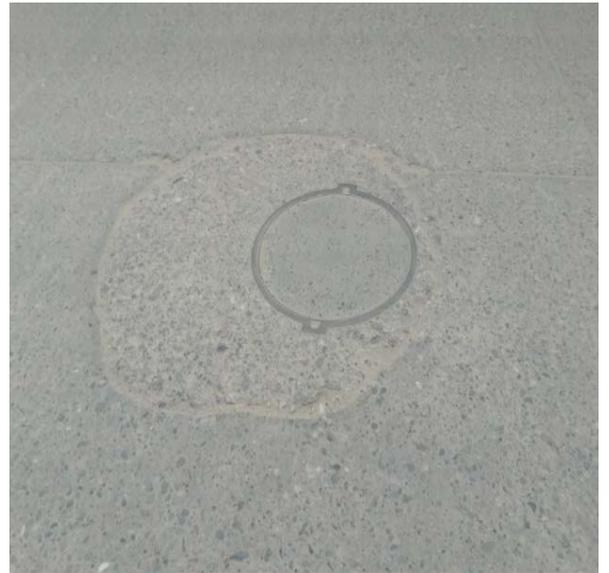
Fotografía 50: Parche grande deteriorado de severidad media.

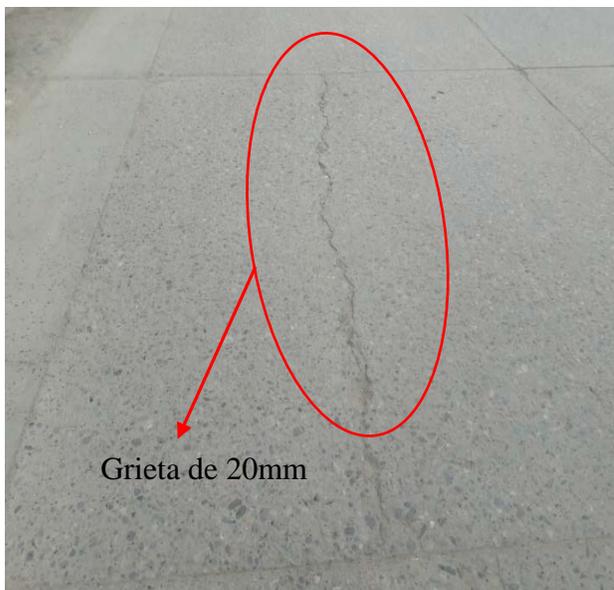
Fotografía 51: Grieta de severidad media.

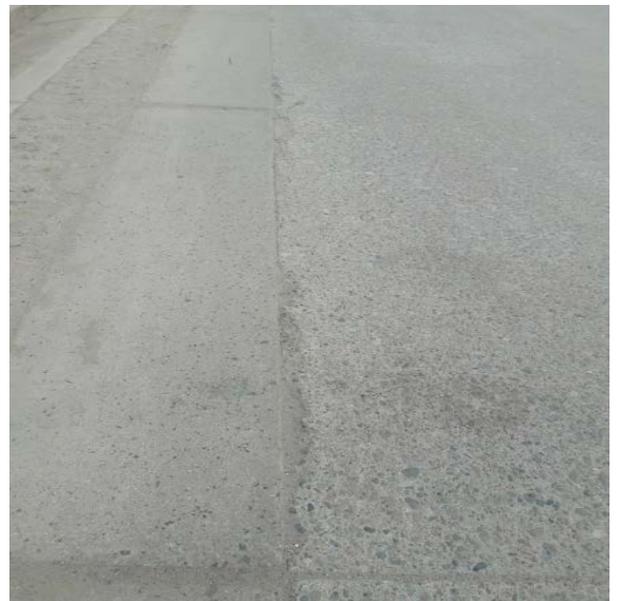
Fotografía 52: Junta deteriorada de severidad media.

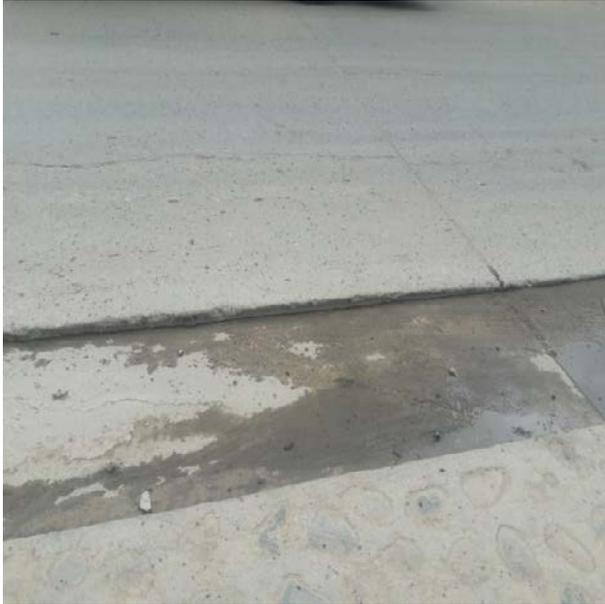
Fotografía 53: Desnivel carril berma de severidad baja.

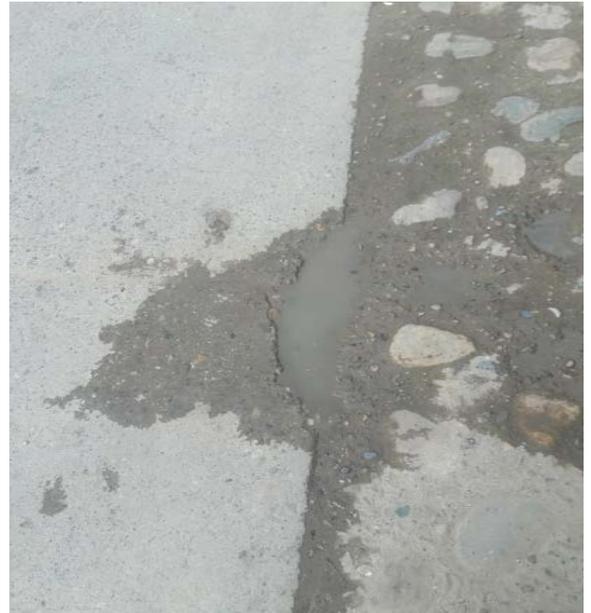
Fotografía 54: Descascaramiento de junta de severidad baja.

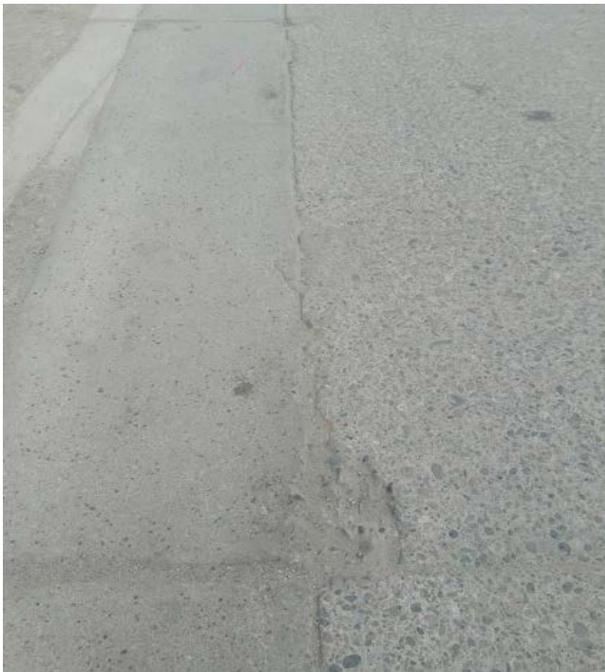
Fotografía 55: Descascaramiento de junta de severidad media.

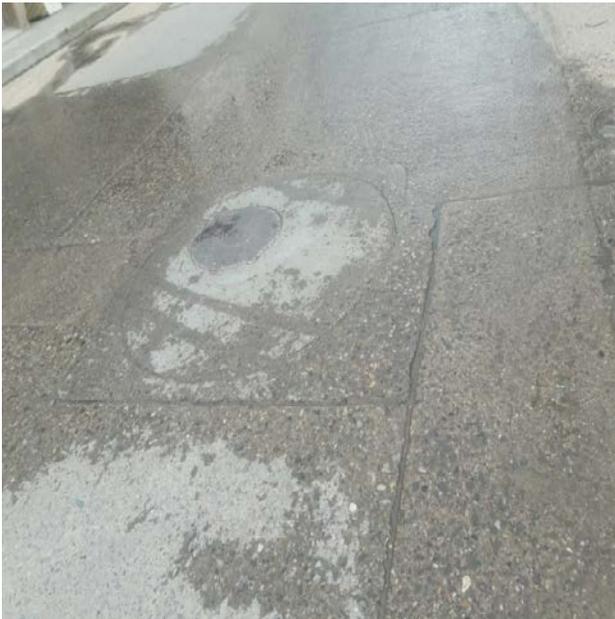
Fotografía 59: Deterioro de parche grande.

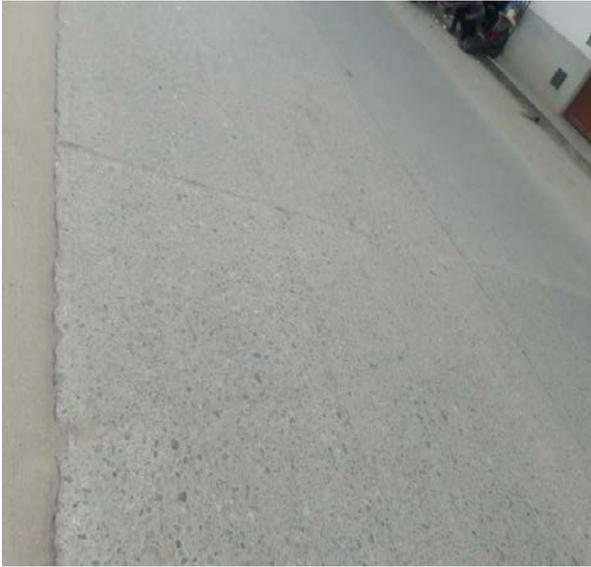
Fotografía 61: Deterioro de junta de severidad baja.

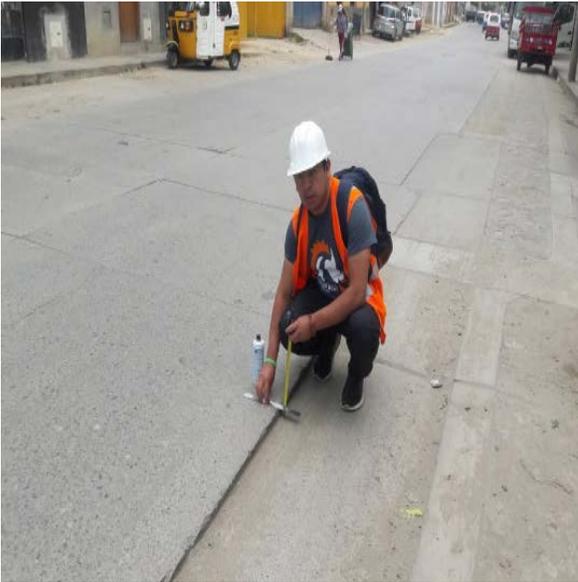
Fotografía 65: Desnivel carril  
berma de severidad media.

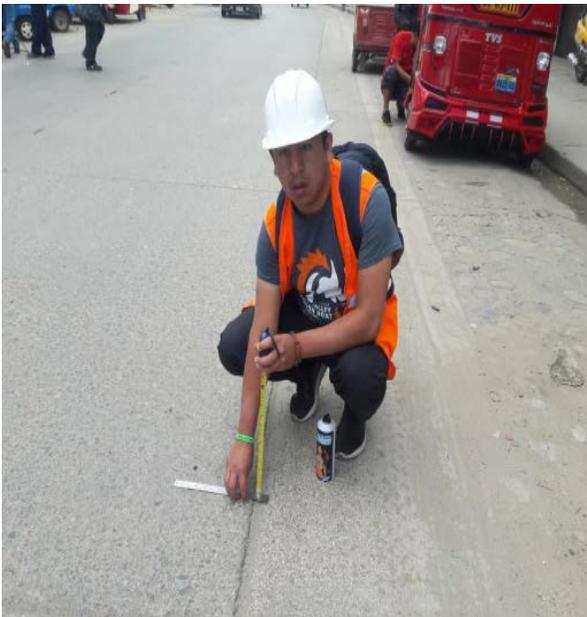
Fotografía 67: Desnivel carril  
berma de severidad baja.

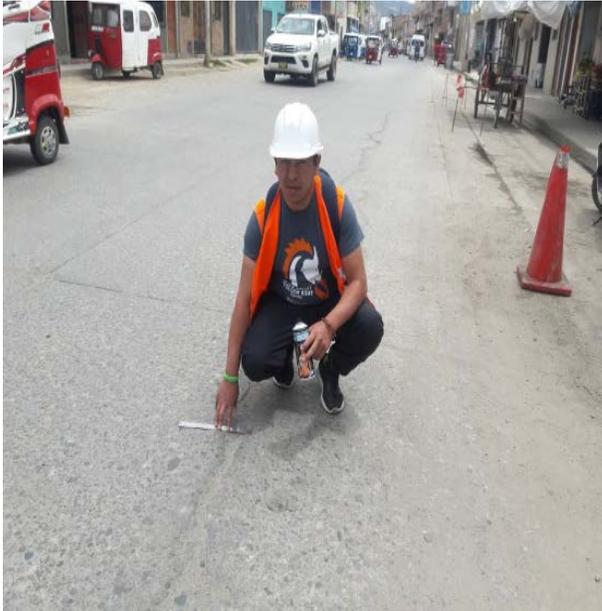
Fotografía 69: Descascaramiento de junta.

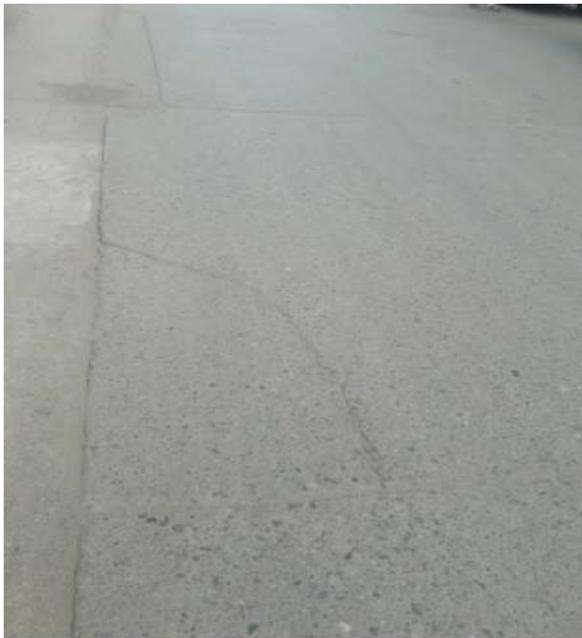
Fotografía 71: Grieta de esquina de severidad baja.

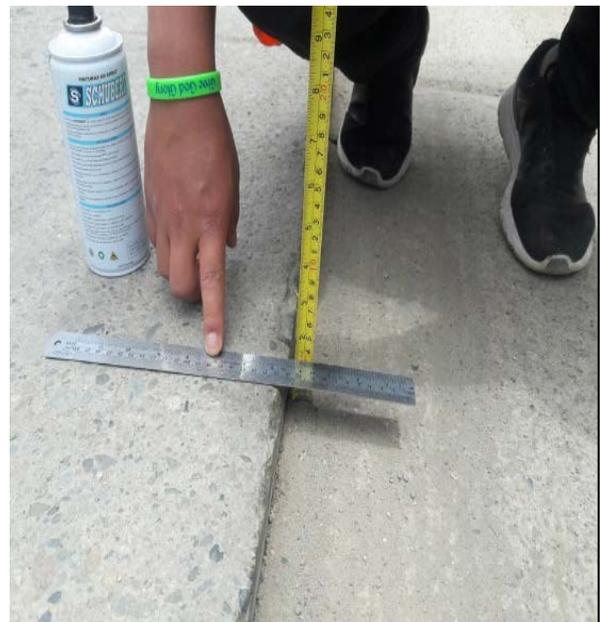
Fotografía 72: Desnivel carril berma de severidad media.
