UNIVERSIDAD NACIONAL DE CAJAMARCA
FACULTAD DE INGENIERÍA
ESCUELA ACADÉMICO PROFESIONAL DE INGENIERÍA CIVIL

**“VULNERABILIDAD SÍSMICA DE LAS VIVIENDAS
AUTOCONSTRUIDAS DE ALBAÑILERÍA CONFINADA EN EL
CENTRO POBLADO PUYLLUCANA, DISTRITO DE LOS BAÑOS DEL
INCA, CAJAMARCA”**

Bach. RUÍZ ZELADA, Franklin Alexander

2022

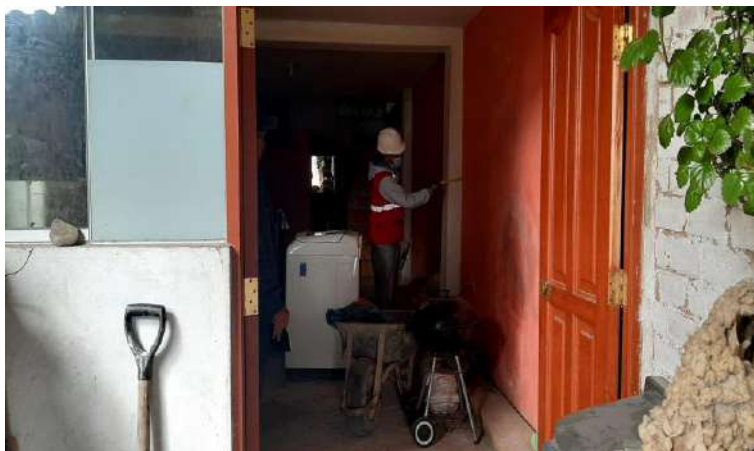
Medida de la viga peraltada en el interior de la vivienda

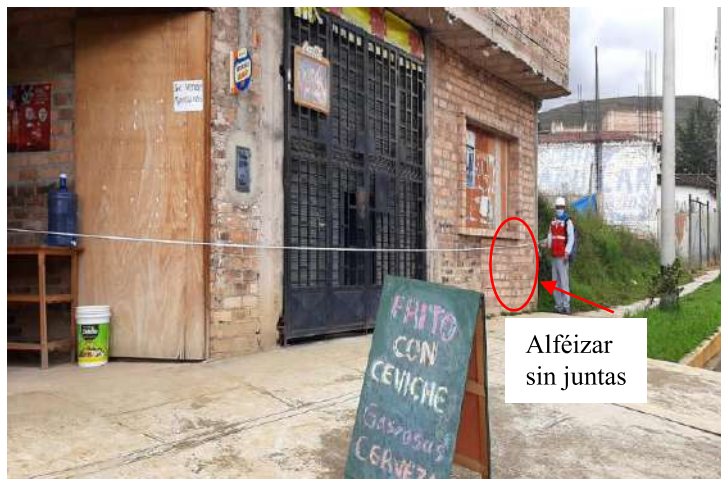
Tabiques sin columnetas y alféizar sin junta

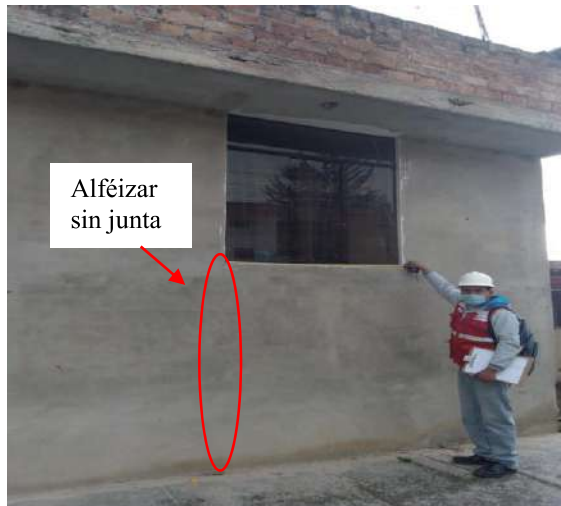
Tabiques sin columnetas y alfeizar sin junta

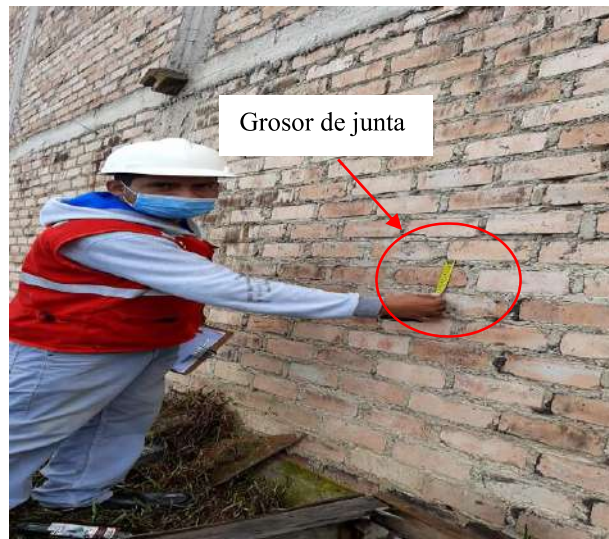
Grosor de junta mayor de 15mm en la vivienda

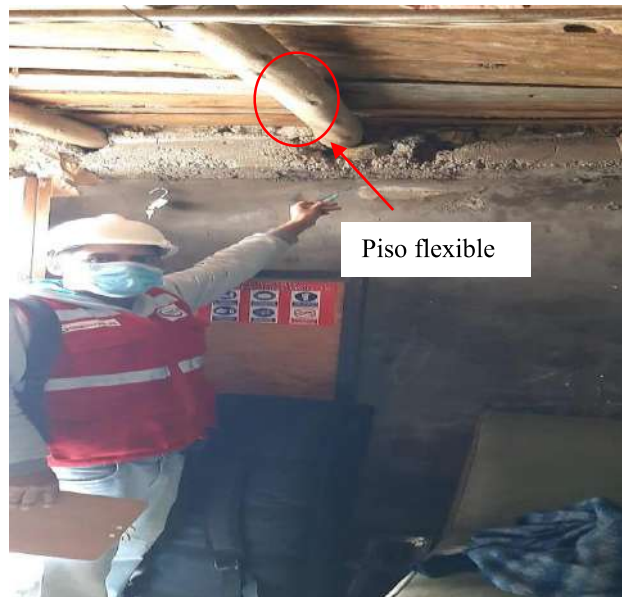
Piso flexible compuesto de viguetas de madera y una losita de 5cm de concreto, además de tener cangrejas en viga chata

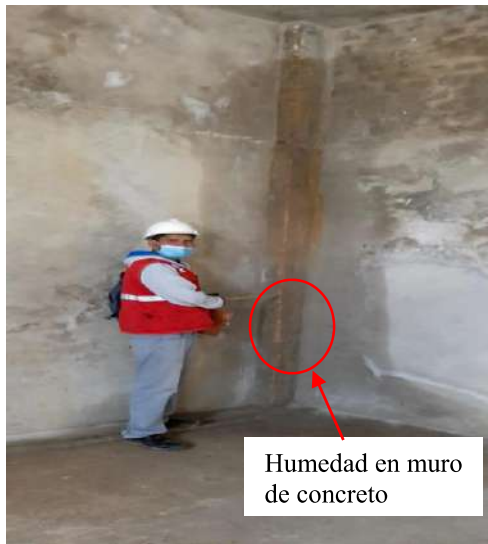
Eflorescencias y humedad en muro portante, este muro se encuentra construido a la vez como muro de contención de la vivienda, demas se puede notar fisuras producto del empuje del terreno.

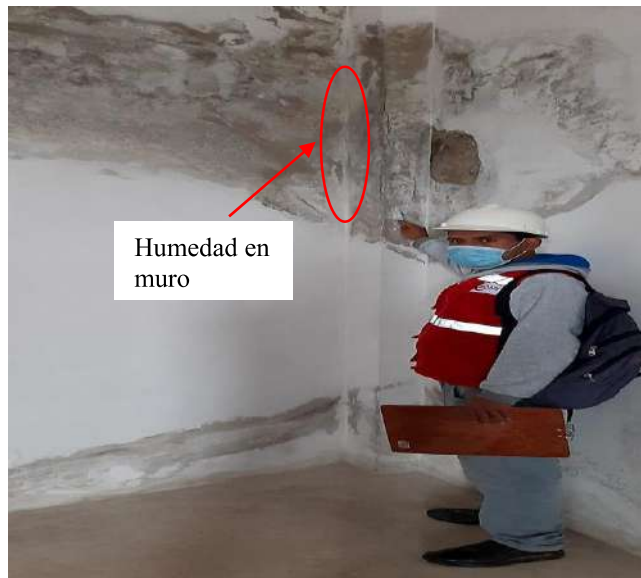
florescencias y humedad en muro portante, este muro se encuentra construido a la vez como muro de contención de la vivienda, además se puede notar fisuras producto del empuje del terreno.

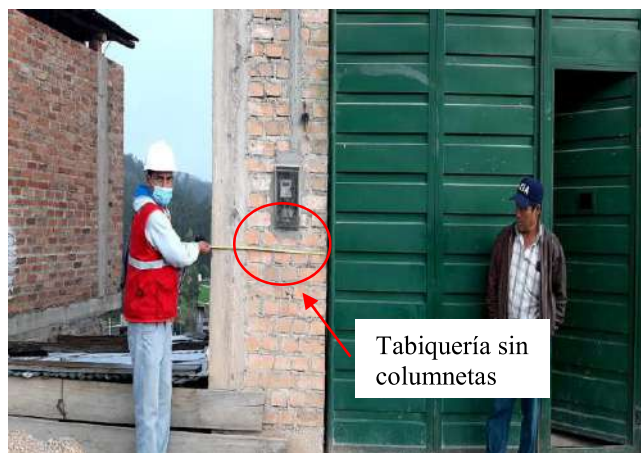
Tabiquería sin columnetas, grosor de las juntas mayores a 15mm

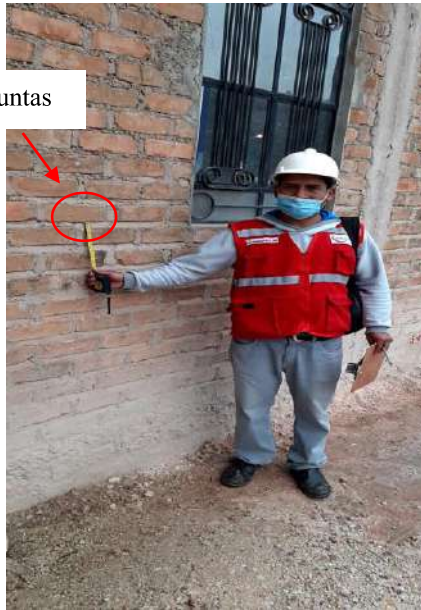
Grosor de juntas

Grosor de junta mayor de 15 mm, tabiquería sin columnetas y alfeizar sin juntas

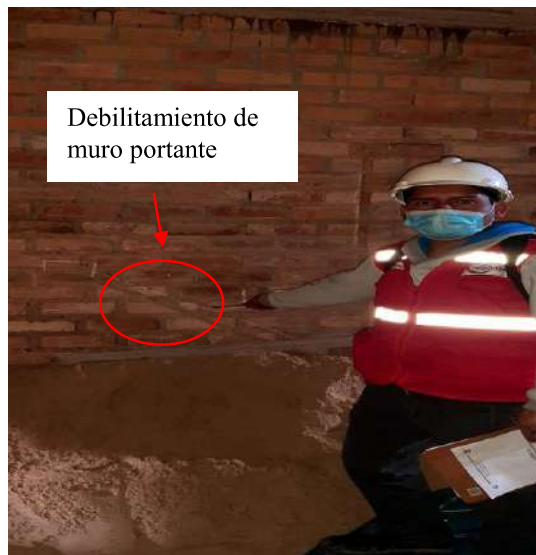
Debilitamiento de
muro portante

Grosor de junta mayor de 15 mm

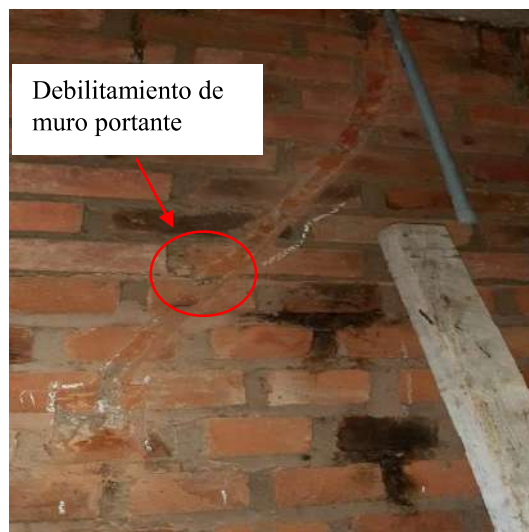
Debilitamiento de
muro portante

Cortes en diagonal en muros portantes

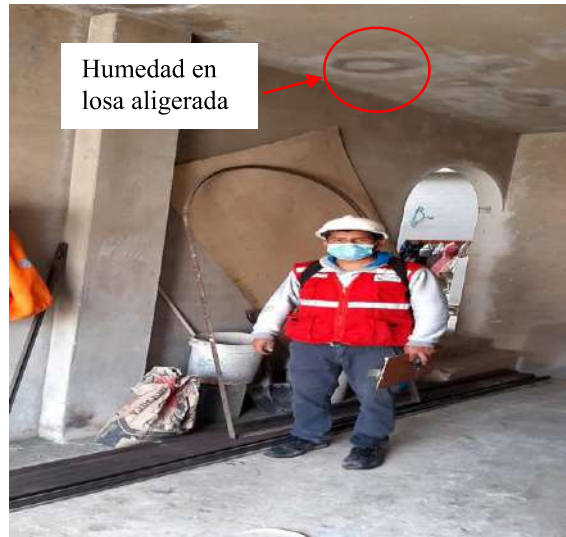
Humedad en losa aligerada

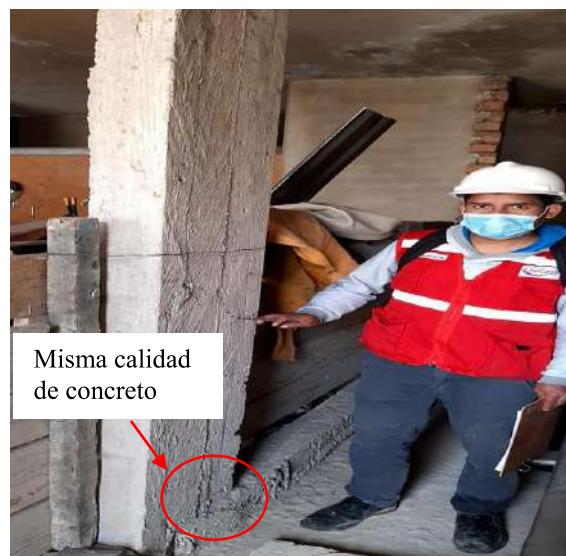
Misma calidad de concreto

Concreto utilizado en sobrecimiento el mismo de la columna
