**UNIVERSIDAD NACIONAL DE CAJAMARCA**

**“EVALUACIÓN DE LA VULNERABILIDAD SÍSMICA EN VIVIENDAS DE  
ADOBE DEL SECTOR ESPERANZA EN LA LOCALIDAD DE COLASAY,  
DISTRITO DE COLASAY”**

**TESIS PARA OPTAR EL TÍTULO PROFESIONAL DE INGENIERO CIVIL**

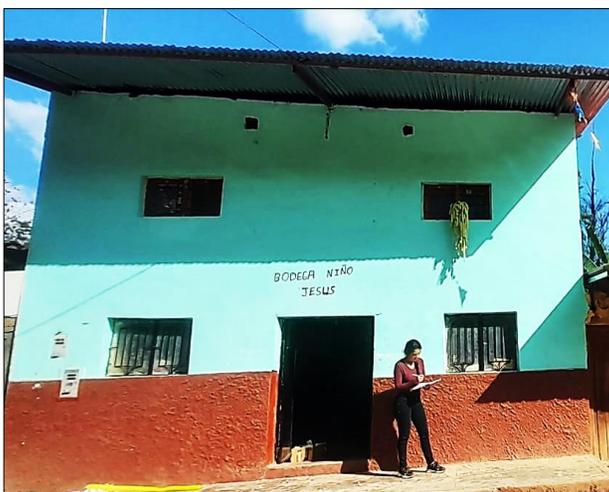
**Toma de datos de vivienda de dos niveles**

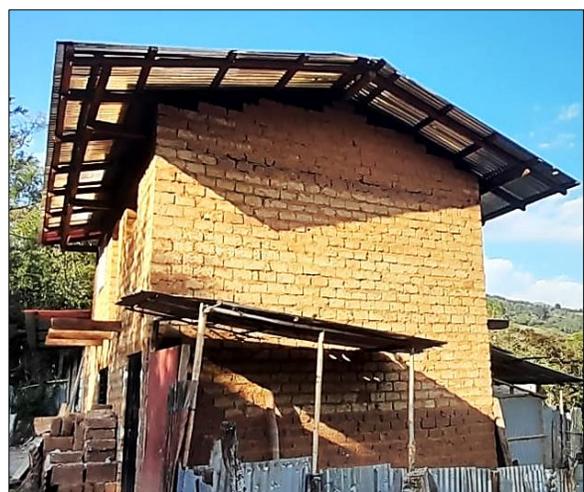
**Vivienda de dos niveles con cubierta de calamina y soportes de madera**

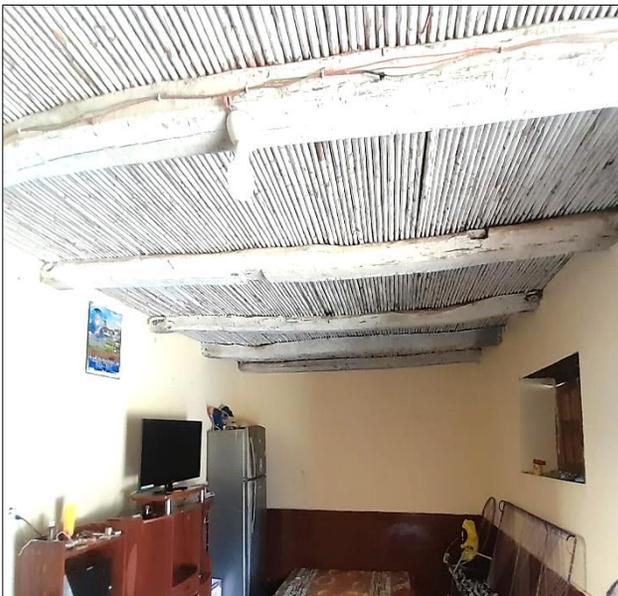
**Entrepiso de vivienda en buen estado de conservación**

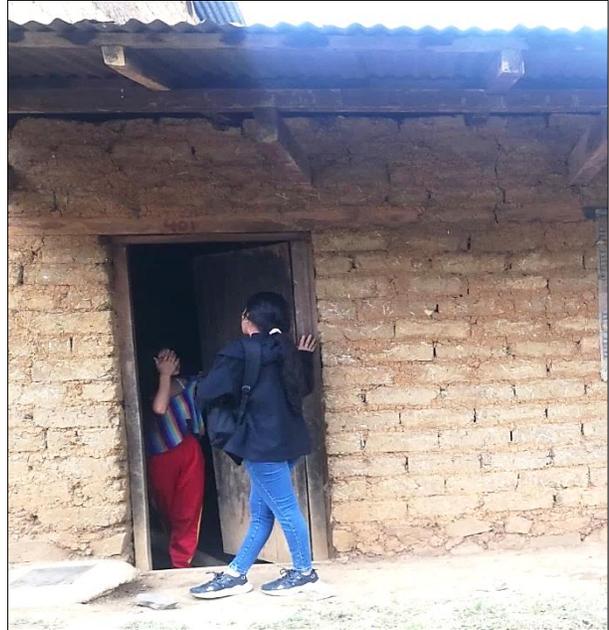
**Deficiente e inadecuado amarre de muros de adobe**

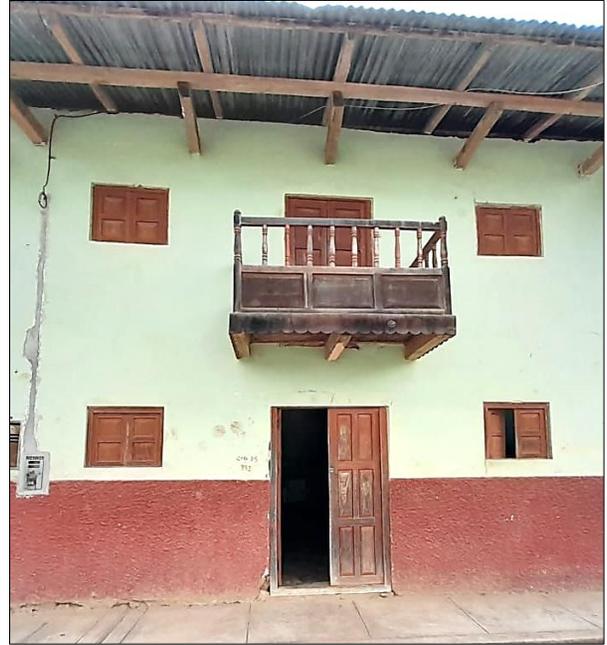
**Vivienda en pésimo estado de conservación externa e interna**
