UNIVERSIDAD NACIONAL DE CAJAMARCA
FACULTAD DE INGENIERÍA
ESCUELA ACADÉMICO PROFESIONAL DE INGENIERÍA CIVIL

TESIS

**“EVALUACIÓN DEL ESTADO ACTUAL DEL PAVIMENTO FLEXIBLE
EN LA AV. INDEPENDENCIA, TRAMO: JR. SUCRE – AV. HÉROES DEL
CENEP, CAJAMARCA APLICANDO LOS MÉTODOS PCI Y VIZIR”**

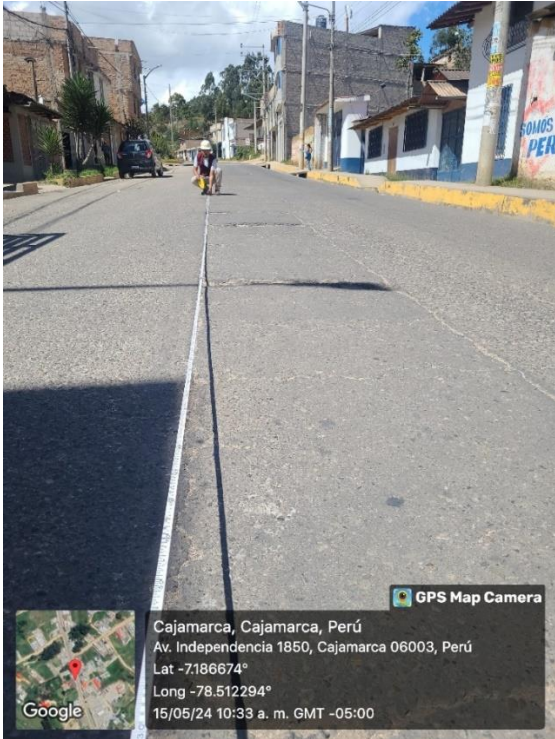
Fotografía 3 *Parcheo. M54*

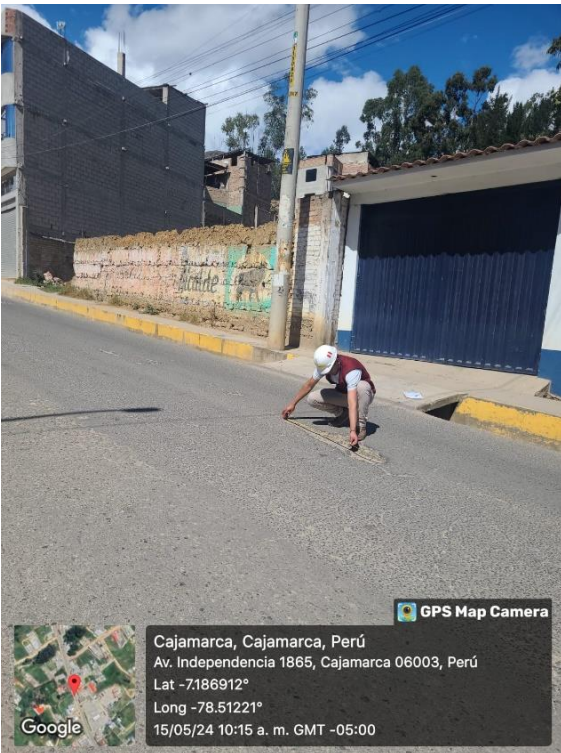
Fotografía 4 *Huecos. M06*

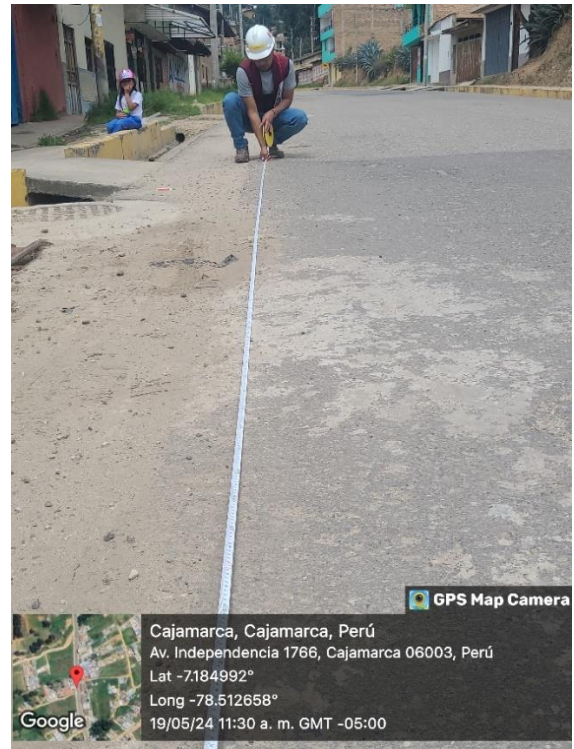
Fotografía 9 *Parcheo. M 14*

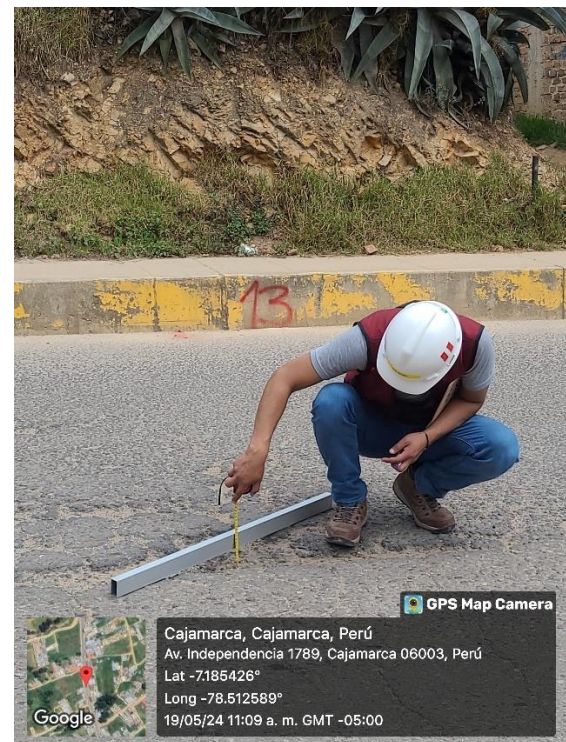
Fotografía 10 *Huecos.M13*

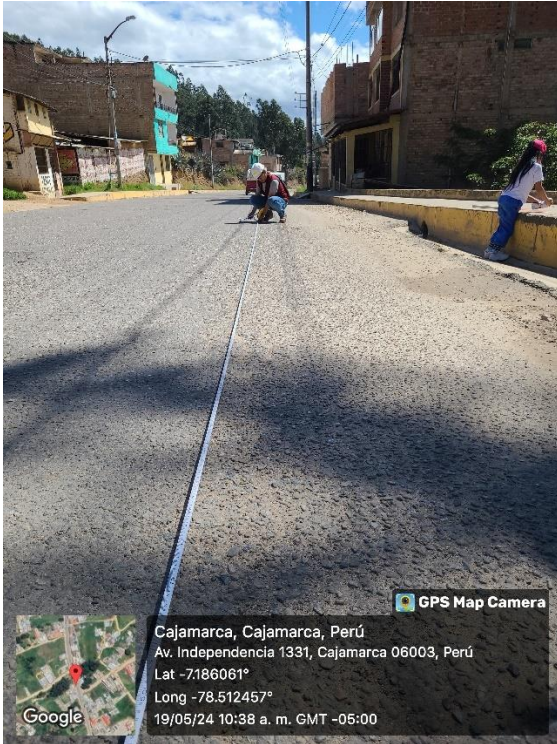
Fotografía 11 Pulimento de agregados. M 17

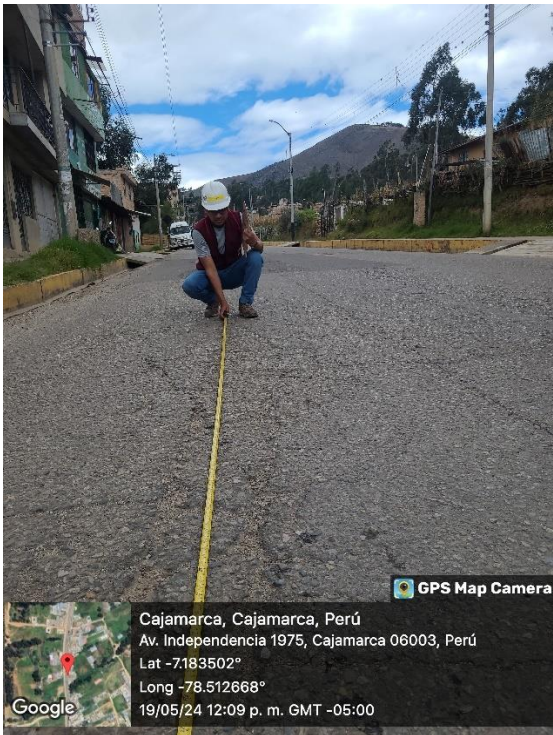
Fotografía 12 Piel de cocodrilo. M15

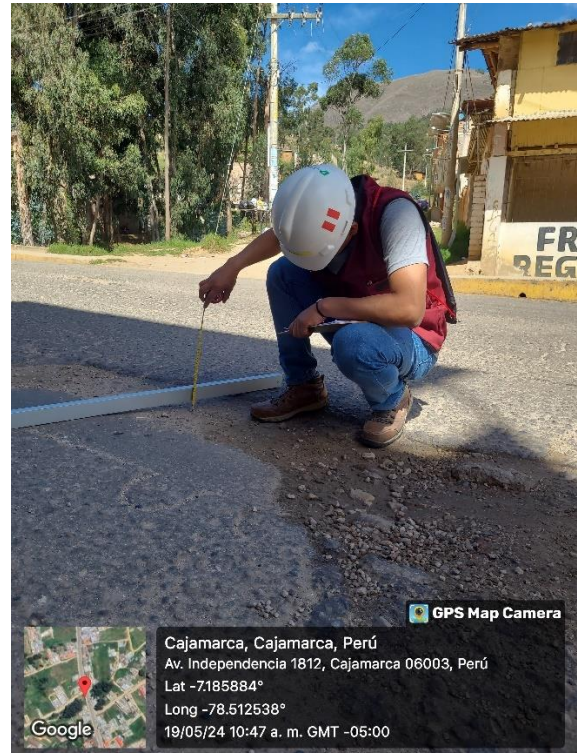
Fotografía 14 Depresiones. M20

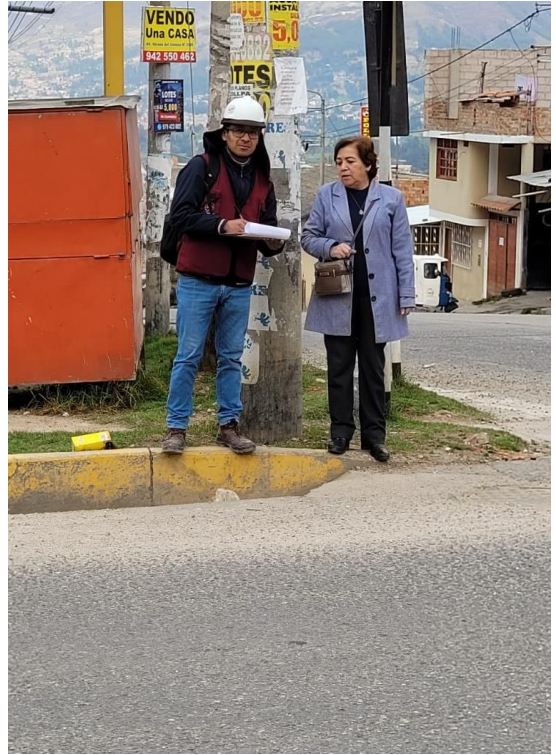
Fotografía 15 Pulimento de agregados. M45
