**UNIVERSIDAD NACIONAL DE CAJAMARCA**  
**FACULTAD DE INGENIERÍA**  
**ESCUELA ACADÉMICO PROFESIONAL DE INGENIERÍA CIVIL**

**“EVALUACIÓN DEL NIVEL DE SERVICIO DEL PAVIMENTO ARTICULADO DE LA  
CIUDAD UNIVERSITARIA UNC – SEDE CENTRAL APLICANDO EL ÍNDICE DE  
CONDICIÓN DEL PAVIMENTO”**

**TESIS PARA OPTAR EL TÍTULO PROFESIONAL DE INGENIERO CIVIL**

**2025**

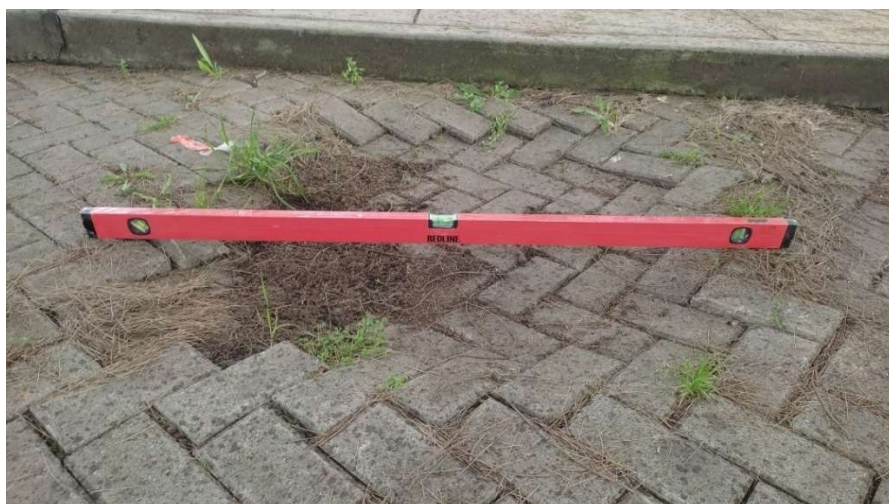
**Figura 89**  
*Depresiones en estacionamiento 1B*

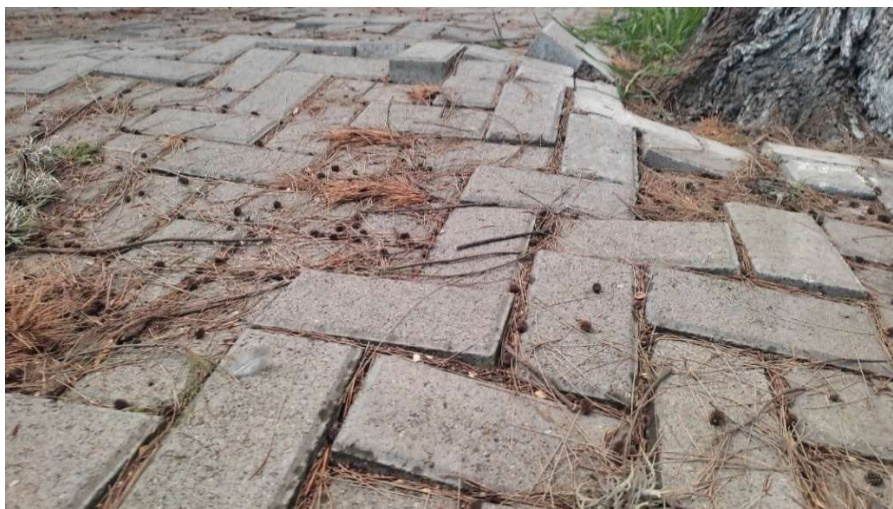
**Figura 91**  
*Levantamiento o empuje en estacionamiento 1B*

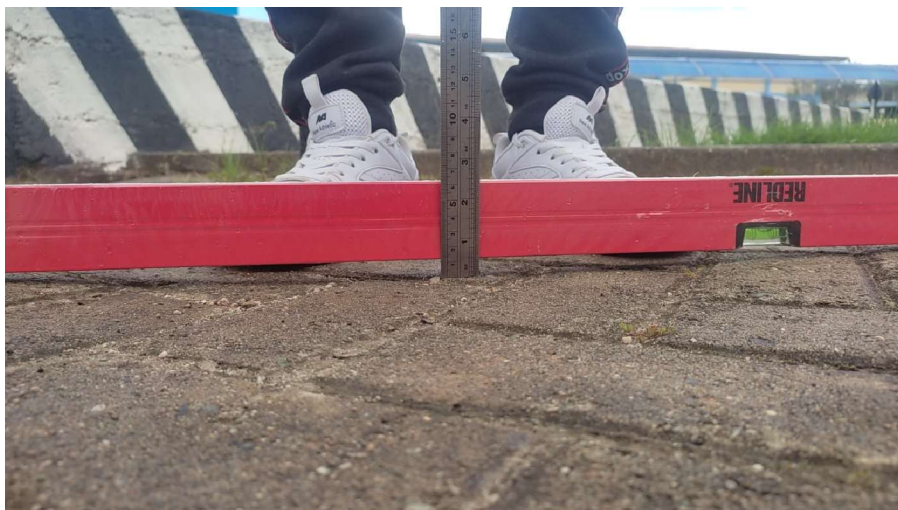
**Figura 94**  
*Depresiones en estacionamiento 1D*

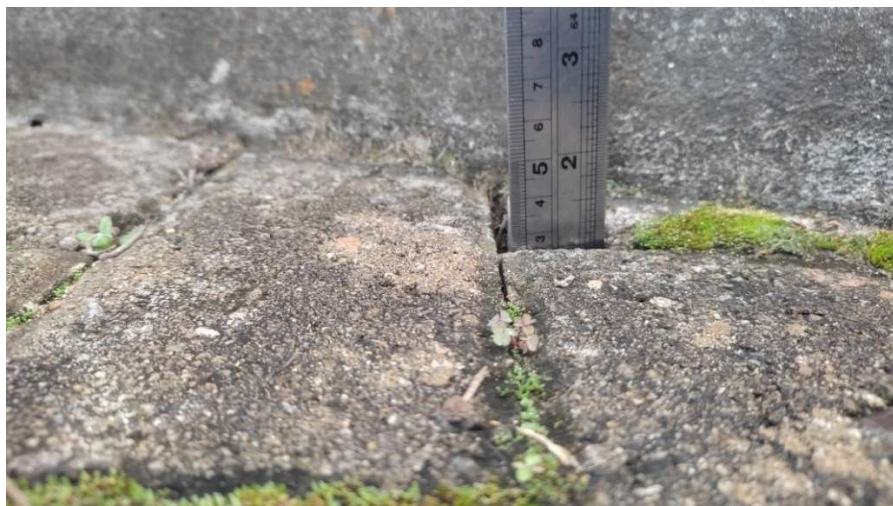
**Figura 95**  
*Pérdida de arena en juntas en estacionamiento 1D*

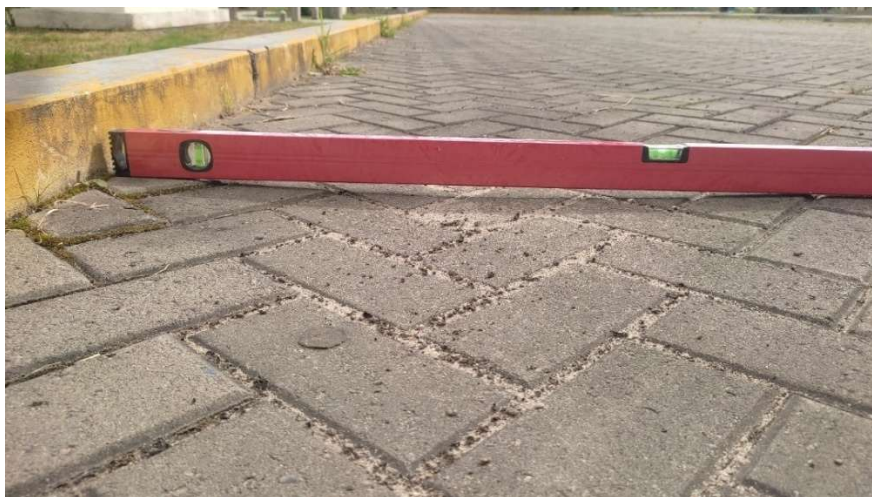
**Figura 97**  
*Depresiones en estacionamiento 2A*

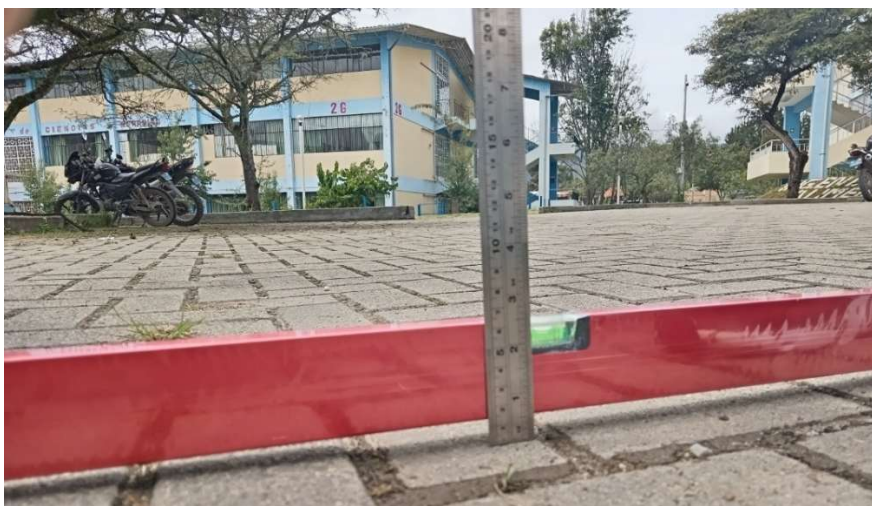
**Figura 98**  
*Depresiones en estacionamiento 2B*

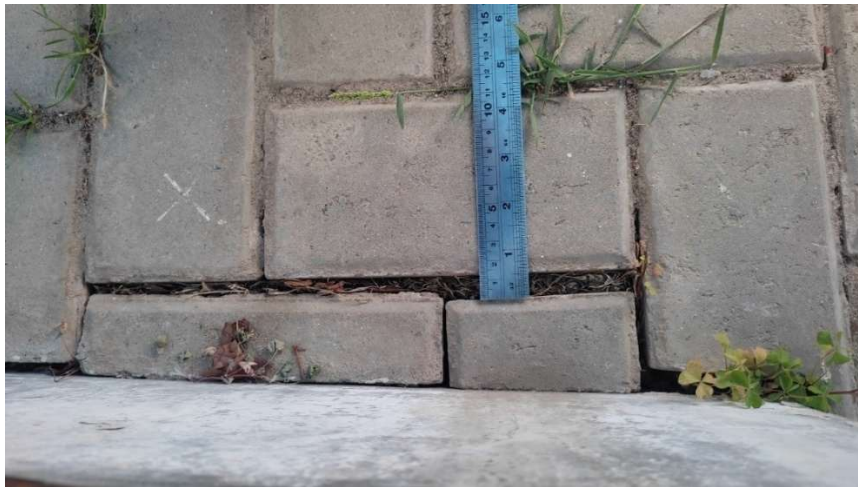
**Figura 99**

*Ancho excesivo de juntas en estacionamiento 4A*

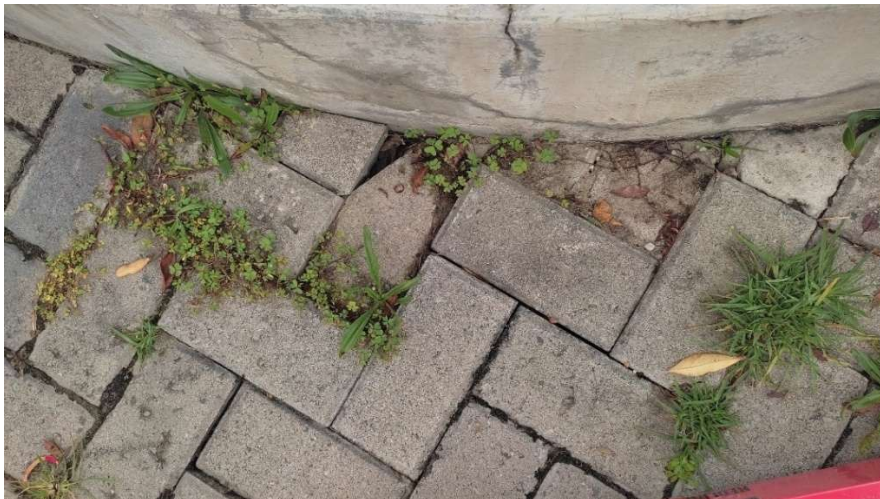
**Figura 100**

*Adoquines faltantes en estacionamiento 4A*

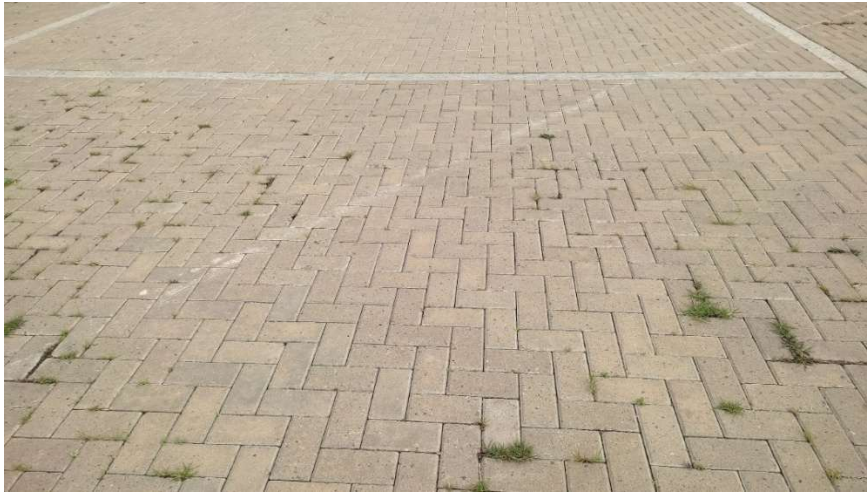
**Figura 102**

*Pérdida de arena en juntas en estacionamiento 8A*

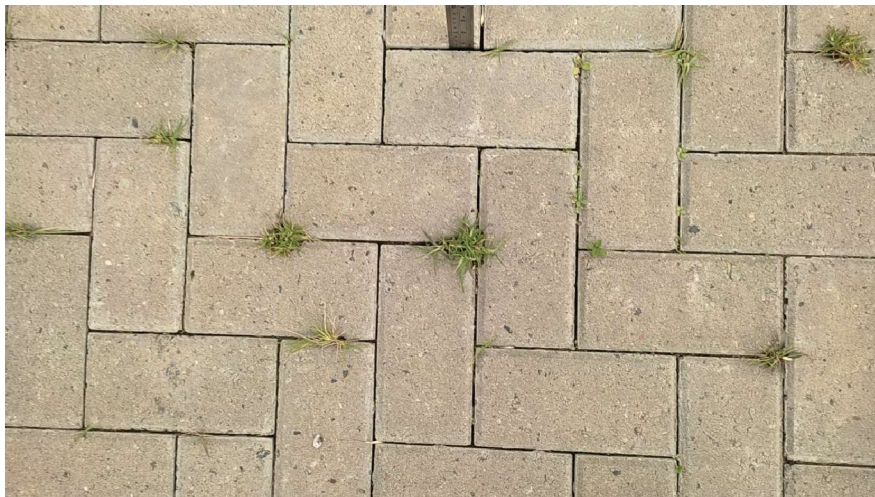
**Figura 103**

*Pérdida de arena en juntas en estacionamiento 8A*

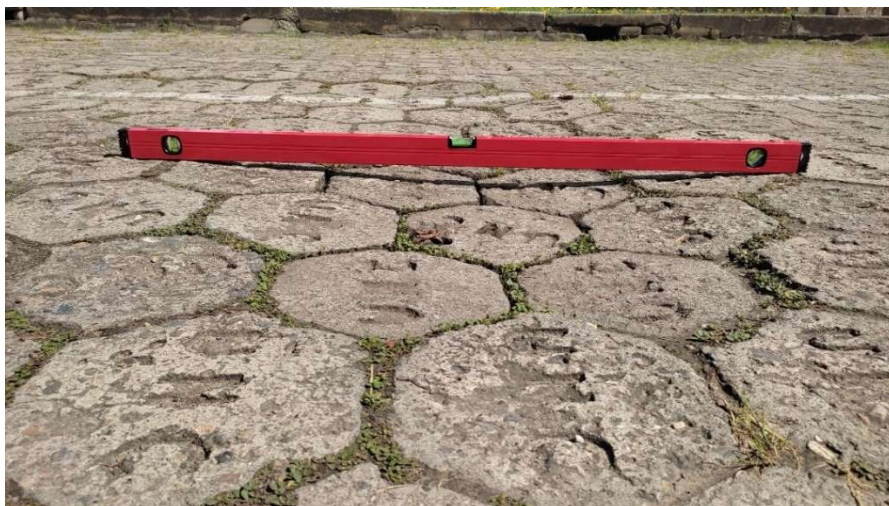
**Figura 104**

*Depresiones en Av. Zoilo León Ordoñez*

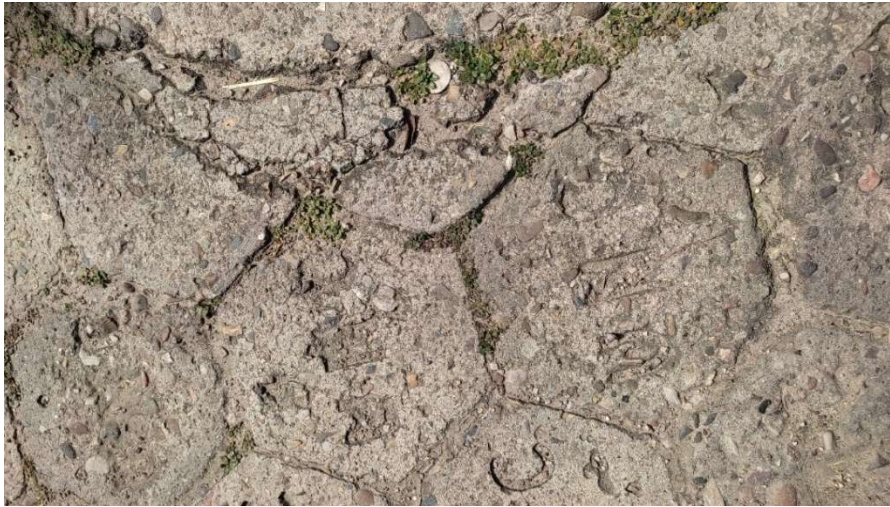
**Figura 105**

*Adoquines dañados en Av. Zoilo León Ordoñez*

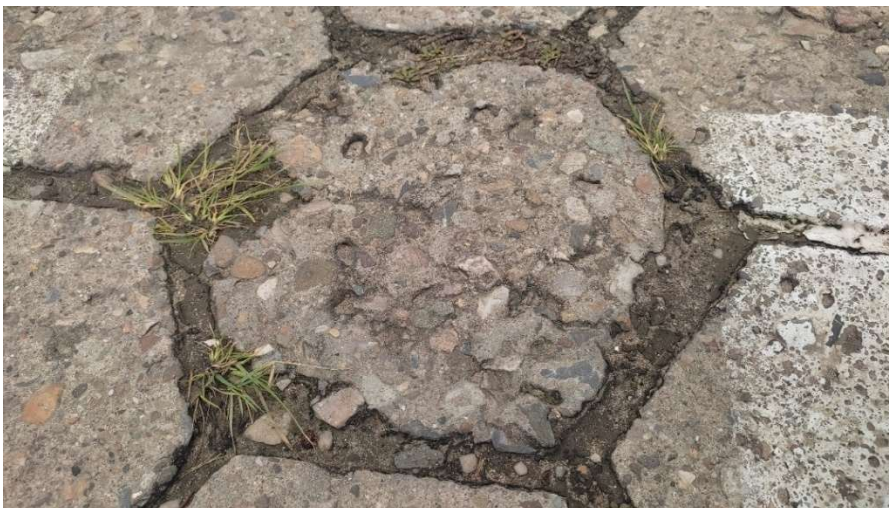
**Figura 106**

*Adoquines dañados en Av. Tulio Sánchez Atalaya*

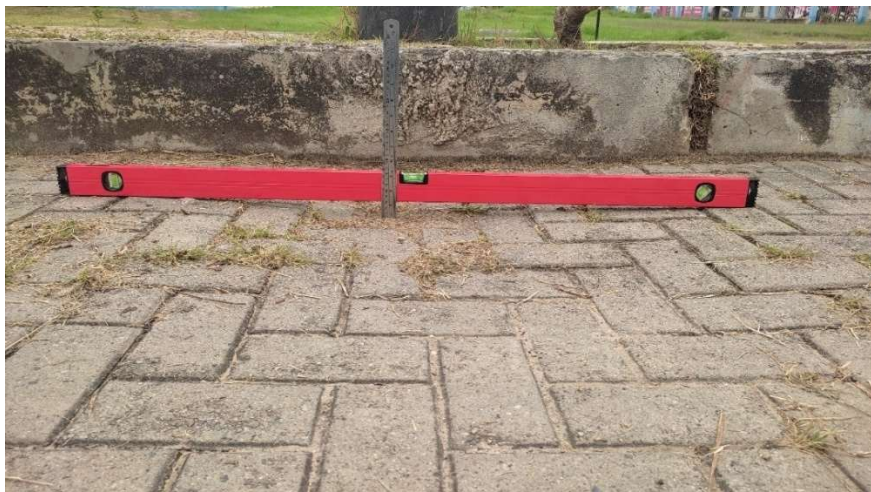
**Figura 107**

*Depresiones en Av. Tulio Sánchez Atalaya*

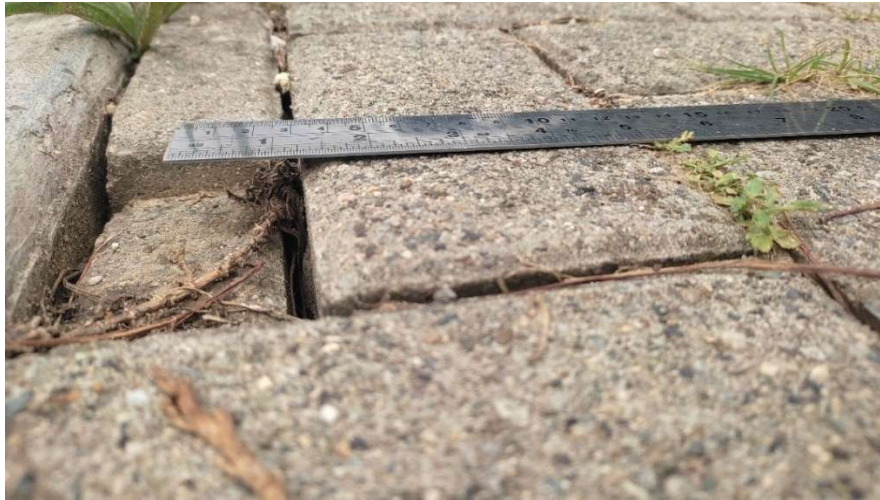
**Figura 108**  
*Desnivel en Av. Tulio Sánchez Atalaya*

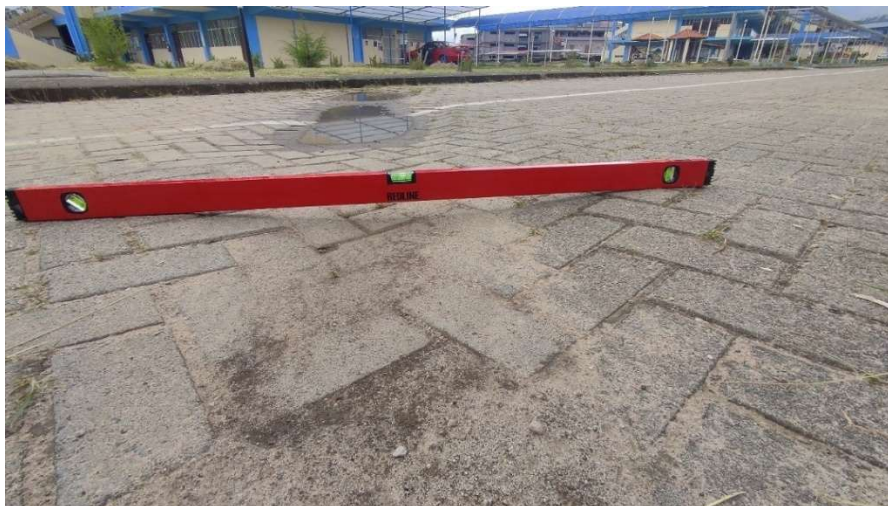
**Figura 109**  
*Depresiones en Av. Tulio Sánchez Atalaya*

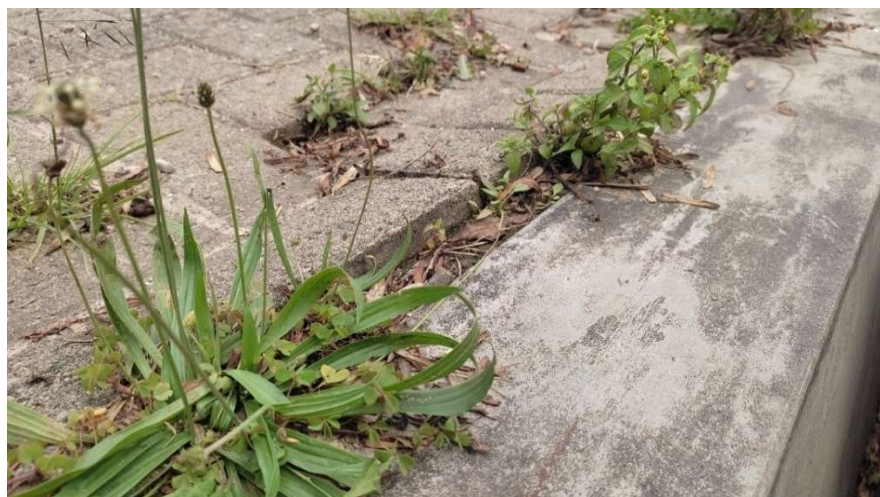
**Figura 110**  
*Depresiones en Av. Pablo Sánchez Zevallos*

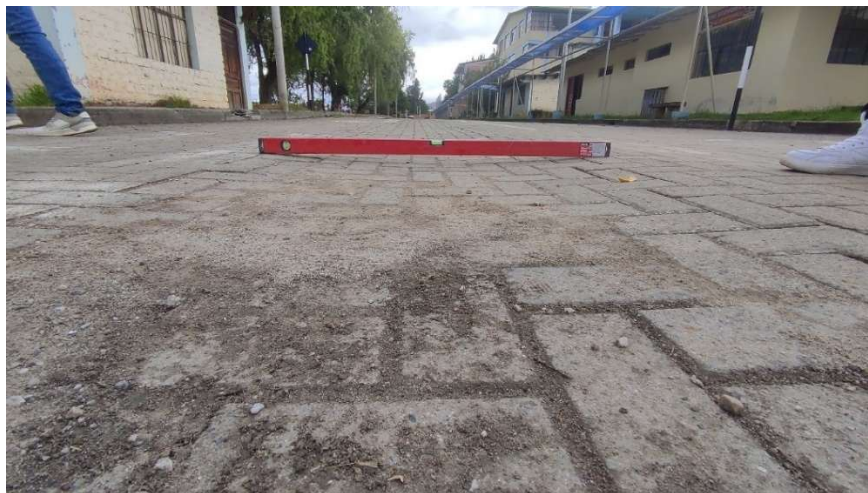
**Figura 112**  
*Ahuellamiento en Av. Servicios*

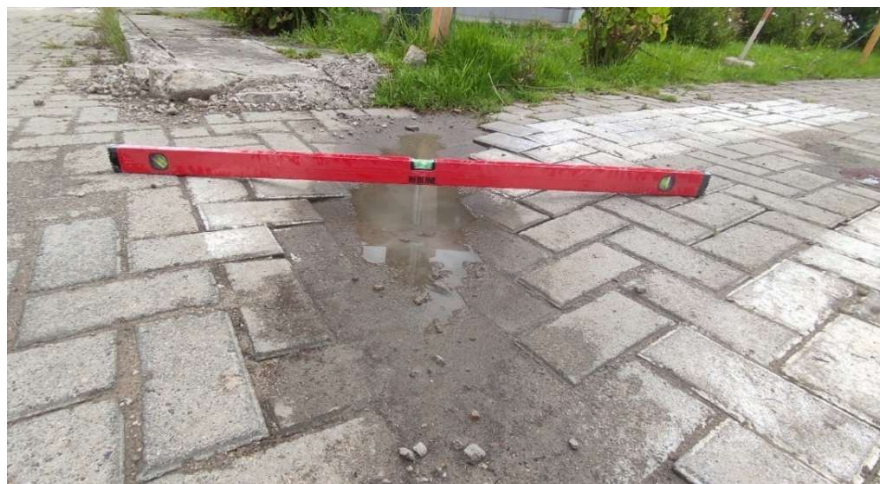
**Figura 113**  
*Depresiones en Av. Servicios*

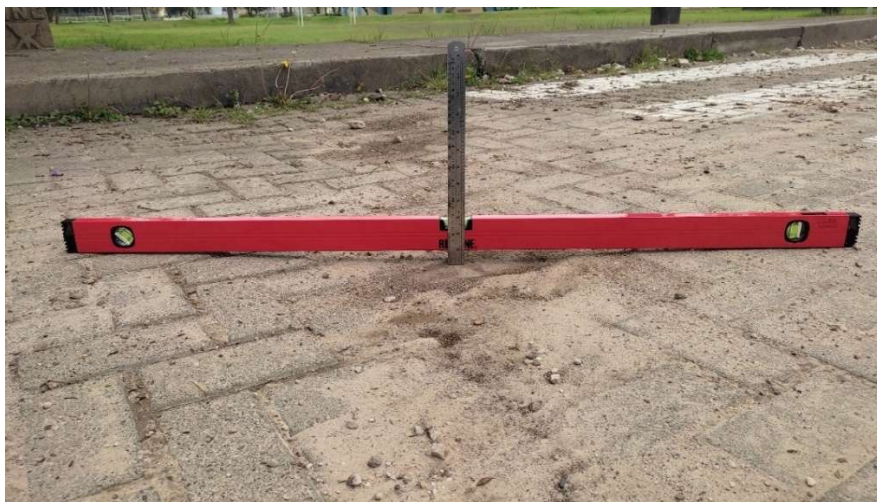
**Figura 115**  
*Ahuellamiento en Av. Mario Alzamora Valdez*

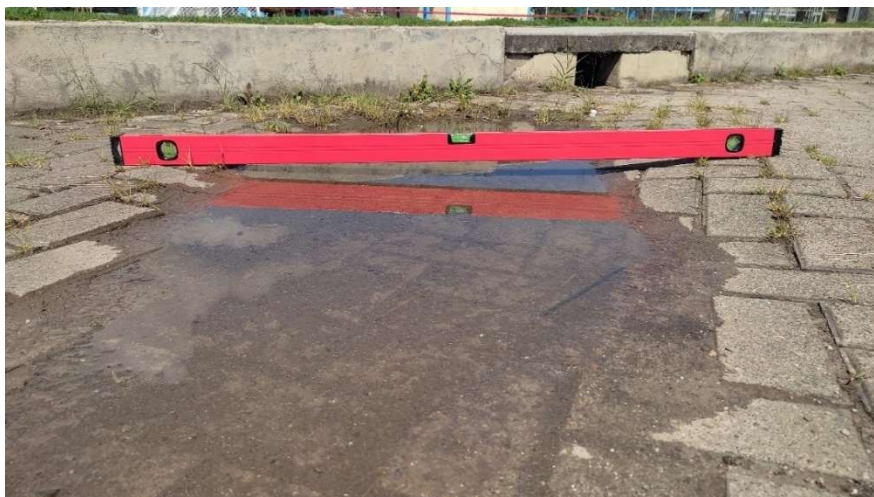
**Figura 116**  
*Depresiones en Av. María Octavila Sánchez Novoa*

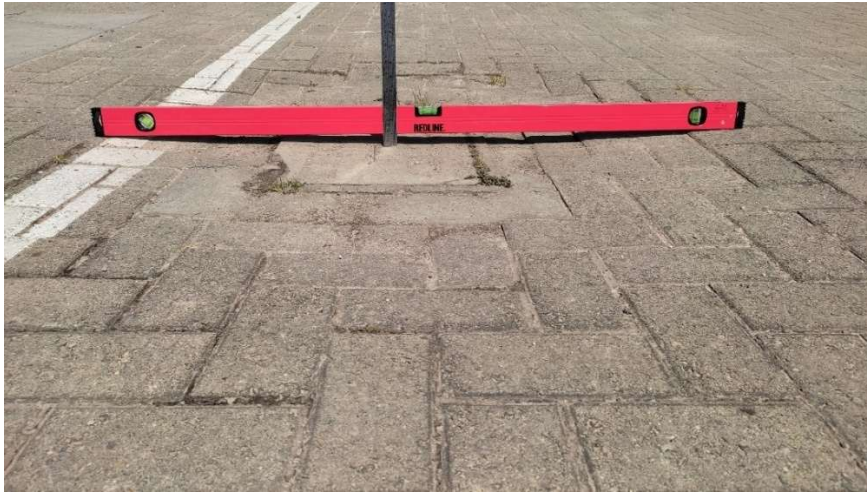
**Figura 117**  
*Depresiones en Av. Maria Octavila Sánchez Novoa*

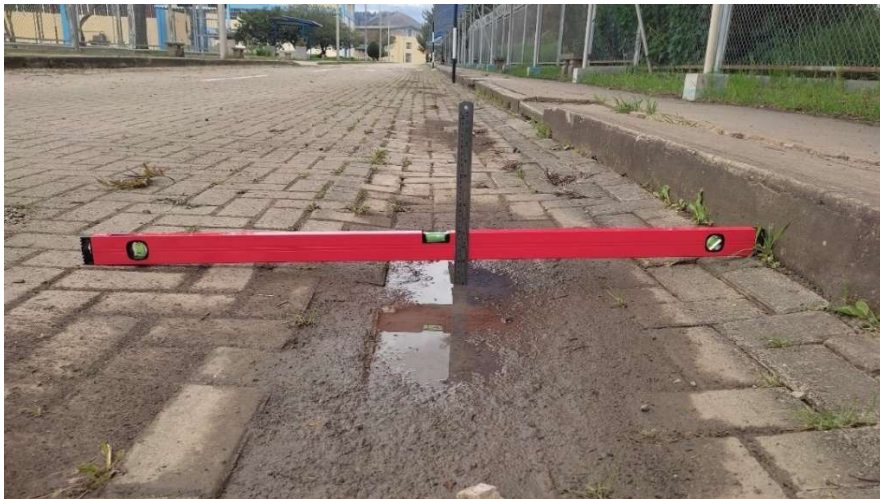
**Figura 118**  
*Depresiones en Av. Alejandro Vera Villanueva*

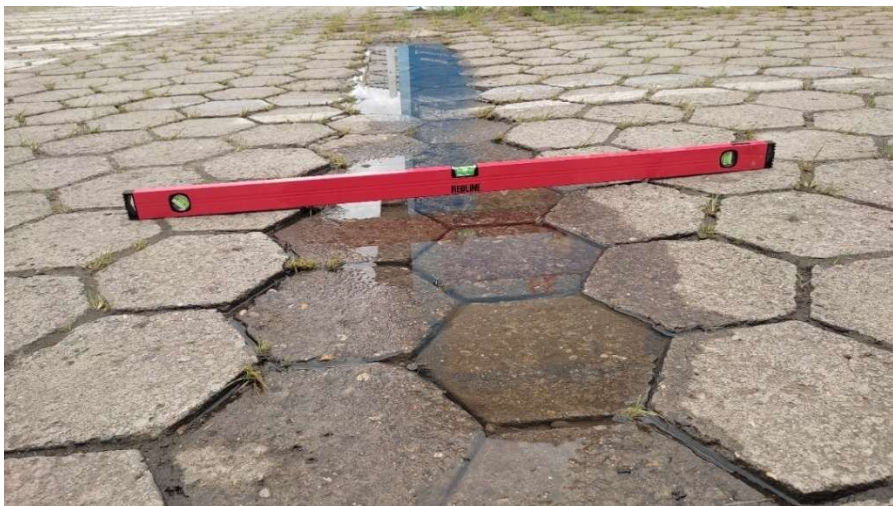
**Figura 119**  
*Depresiones en Av. Alejandro Vera Villanueva*
