**UNIVERSIDAD NACIONAL DE CAJAMARCA**  
**FACULTAD DE INGENIERÍA**  
**ESCUELA ACADÉMICO PROFESIONAL DE INGENIERÍA CIVIL**

**“EVALUACIÓN DE LA CONDICIÓN SUPERFICIAL DEL PAVIMENTO EN LA  
AVENIDA PAKAMUROS CDRA 01 - LA CDRA 10 CON EL ÍNDICE DE  
RUGOSIDAD INTERNACIONAL (IRI) UTILIZANDO EL RUGOSÍMETRO DE  
MERLÍN”**

**PARA OPTAR EL TÍTULO PROFESIONAL DE INGENIERO CIVIL**

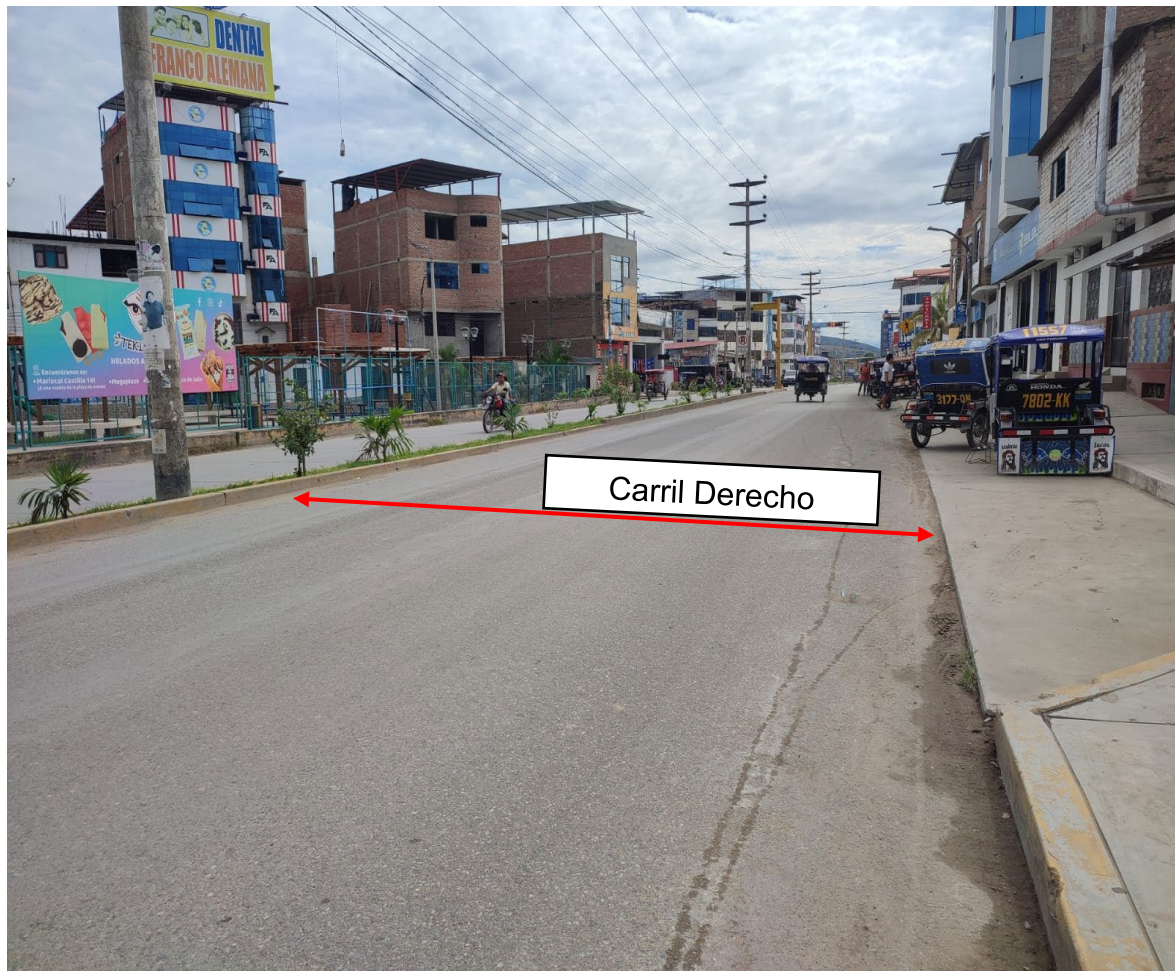
### Fotografía 3

*Carril Derecho de Asfalto de Vía en Estudio.*

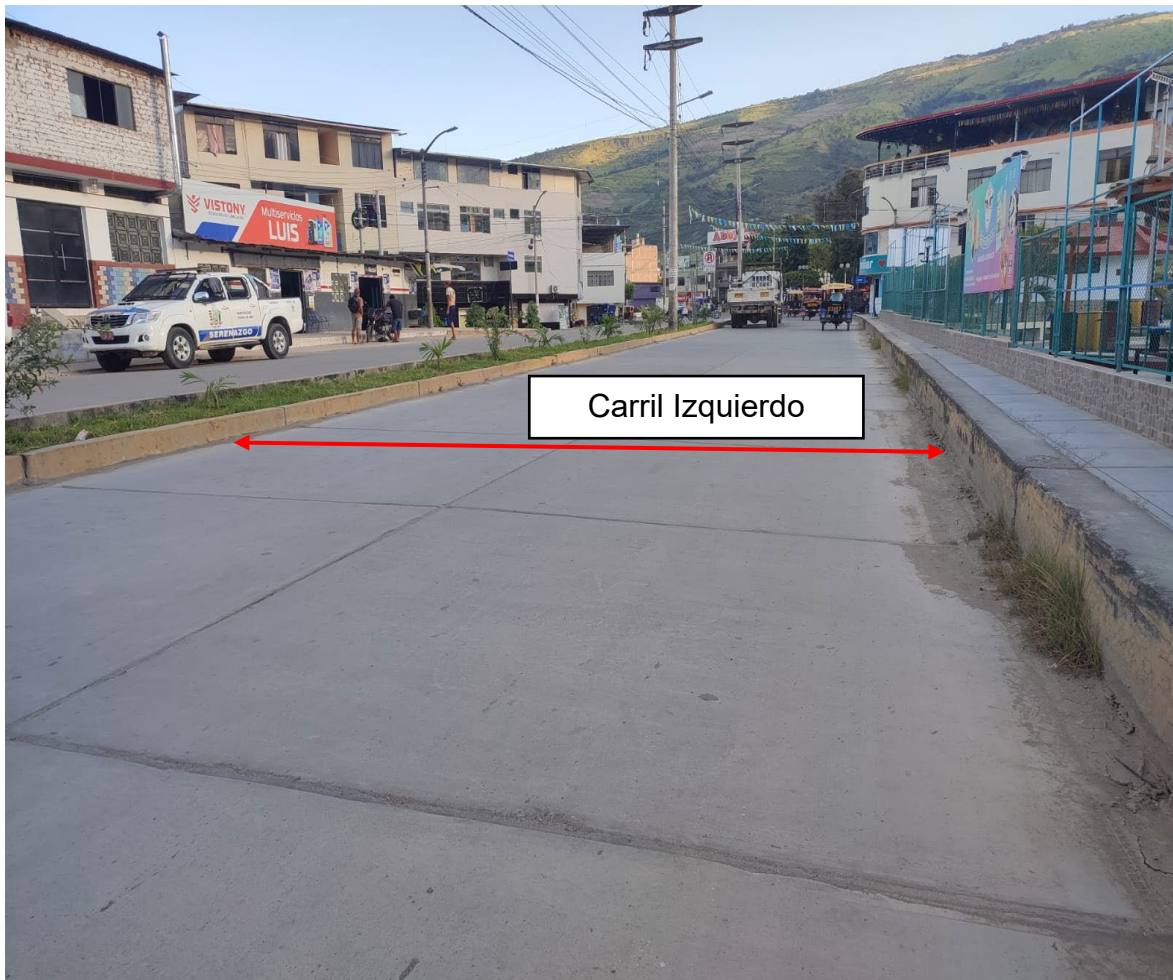
#### Fotografía 4

*Carril Izquierdo de Concreto de Vía en Estudio.*
