**UNIVERSIDAD NACIONAL DE CAJAMARCA**  
**FACULTAD DE INGENIERÍA**  
**ESCUELA ACADÉMICO PROFESIONAL DE INGENIERÍA CIVIL**

“ANÁLISIS PATOLÓGICO DEL PABELLÓN 1B DE LA I.E. – JEC DOS DE MAYO,  
CON FINES DE REPARACIÓN – DE LA PROVINCIA DE  
CAJAMARCA, 2024”

Bach. WILLY ALEXANDER CABRERA ABANTO

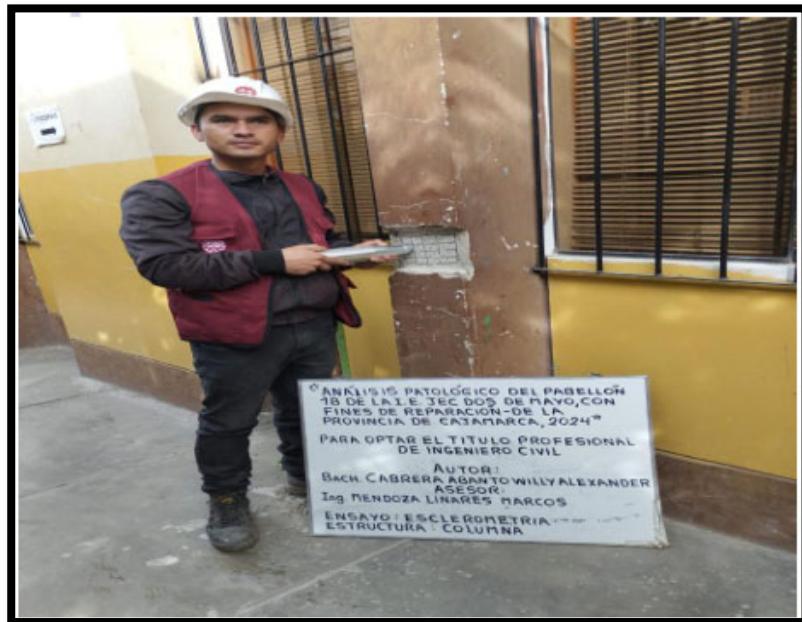
**Figura 17**

*Ensayo de esclerometría en la columna 1 en el eje C-C Y 9-9 de la I.E. – JEC Dos de Mayo.*

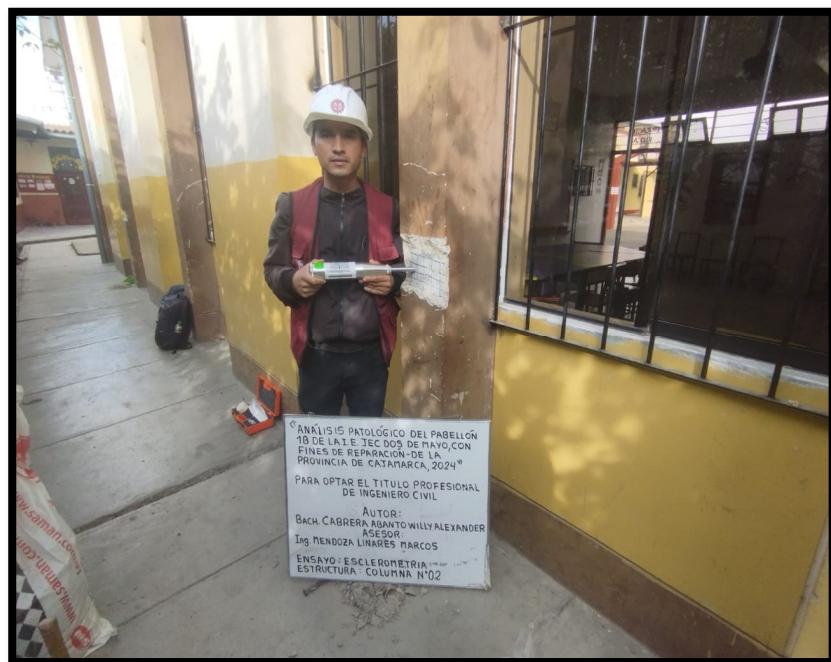
**Figura 18**

*Ensayo de esclerometría en la columna 2 en el eje C- C Y 7-7 de la I.E. – JEC Dos de Mayo.*

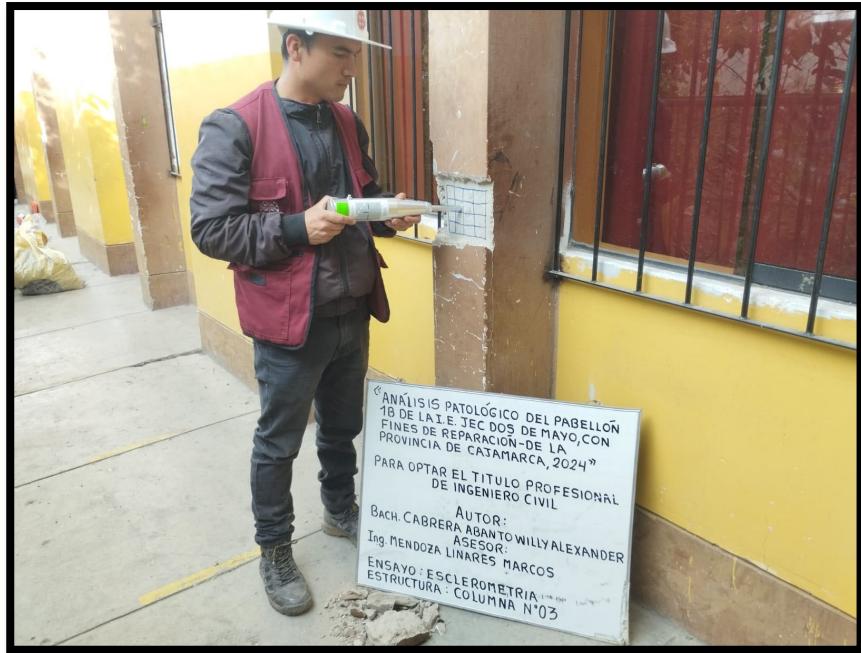
**Figura 19**

*Ensayo de esclerometría en la columna 3 en el eje C-C Y 5-5 de la I.E. – JEC Dos de Mayo.*

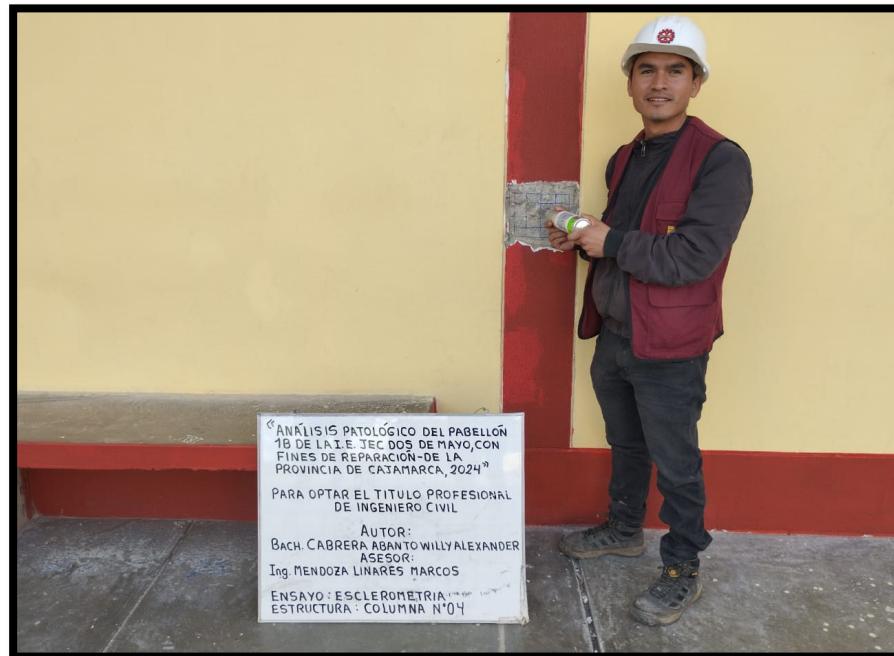
**Figura 20**

*Ensayo de esclerometría en la columna 4 en el eje A-A y 8-8 de la I.E. – JEC Dos de Mayo.*

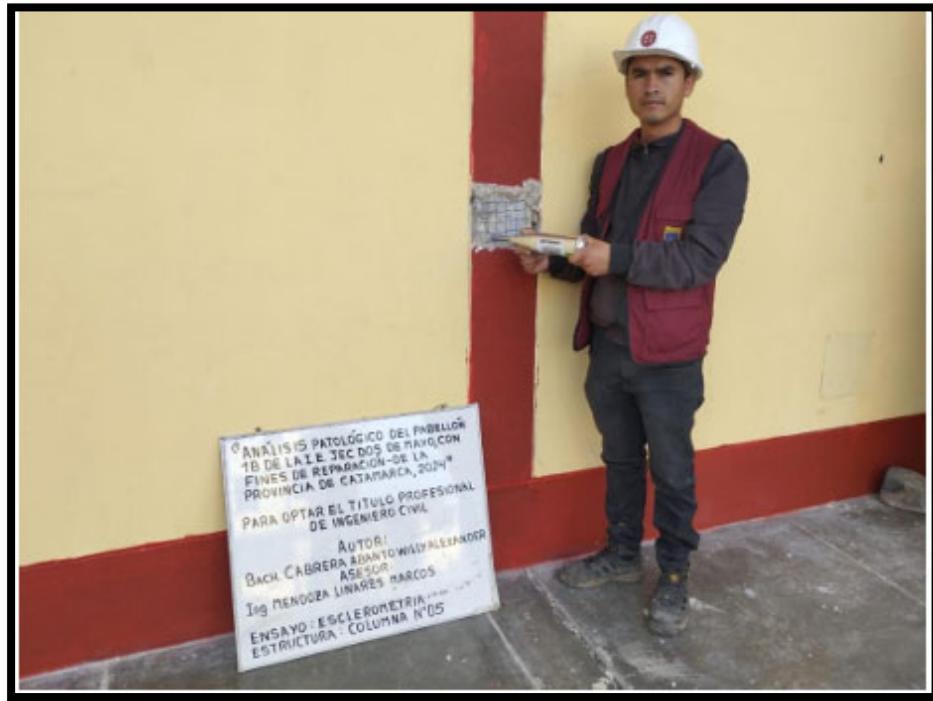
**Figura 21**

*Ensayo de esclerometría en la columna 5 en el eje A-A y 5-5 de la I.E. – JEC Dos de Mayo.*

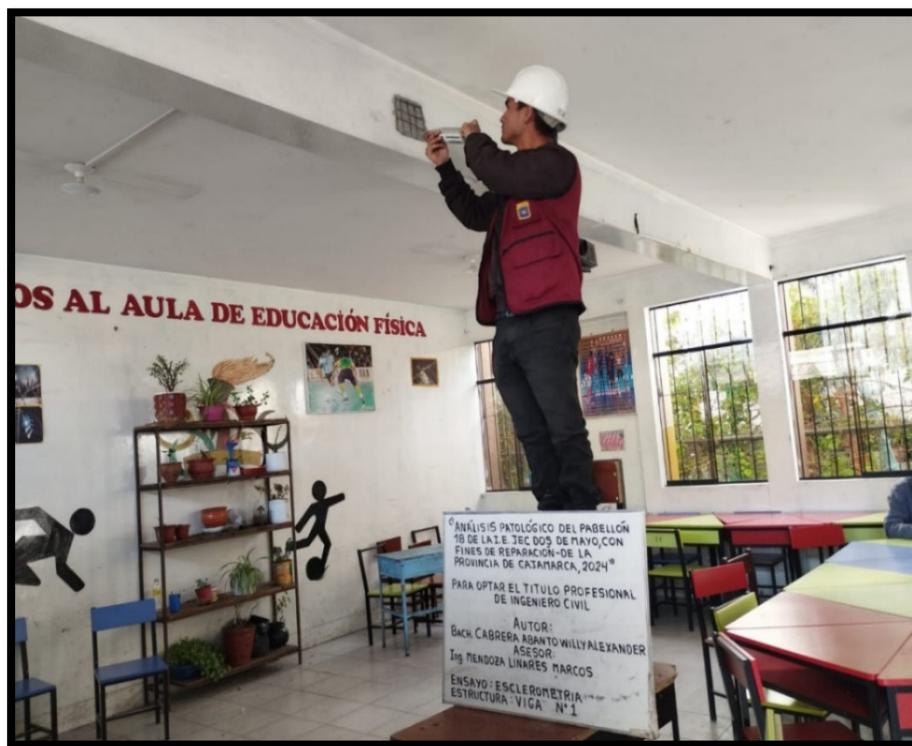
**Figura 22**

*Ensayo de esclerometría en la viga 1 eje 9-9 primer nivel de la I.E. – JEC Dos de Mayo.*

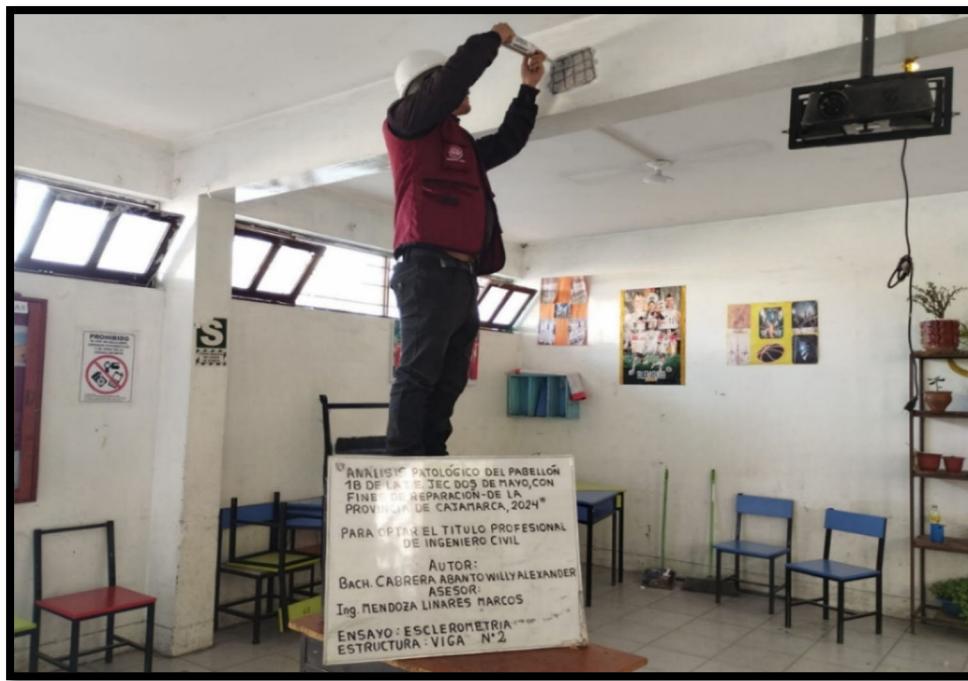
**Figura 23**

*Ensayo de Esclerometría en la viga 2 eje 5-5 del segundo nivel de la I.E. – JEC Dos de MAYO*

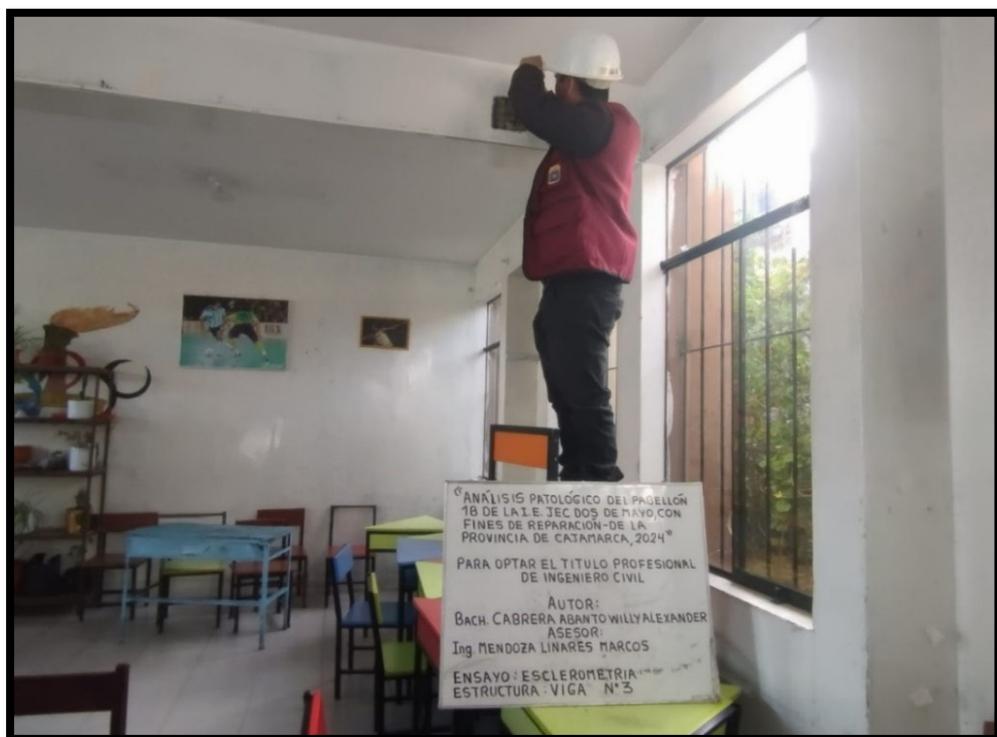
**Figura 24**

*Ensayo de Esclerometría en la viga 3 eje 5-5 segundo nivel de la I.E. – JEC Dos de MAYO*

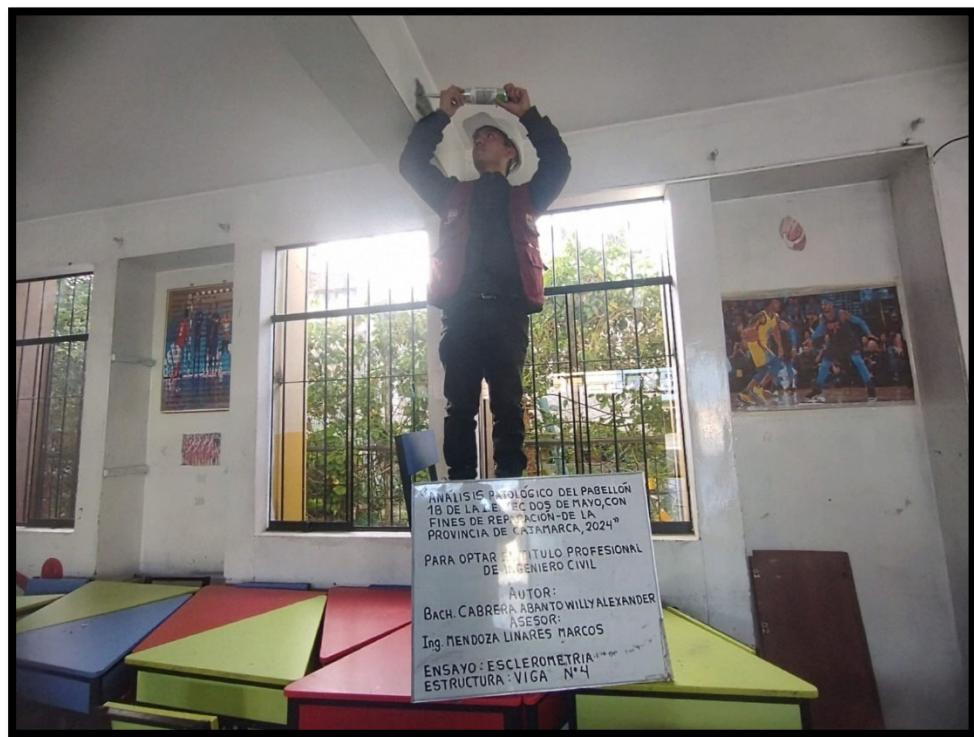
**Figura 25**

*Ensayo de esclerometría en la viga 4 primer nivel eje 7-7 de la I.E. – JEC Dos de Mayo*
